主トレンチ 凍結止水工事の進捗状況について

平成26年1月24日
東京電力株式会社

排水路に関する調査と対策状況について

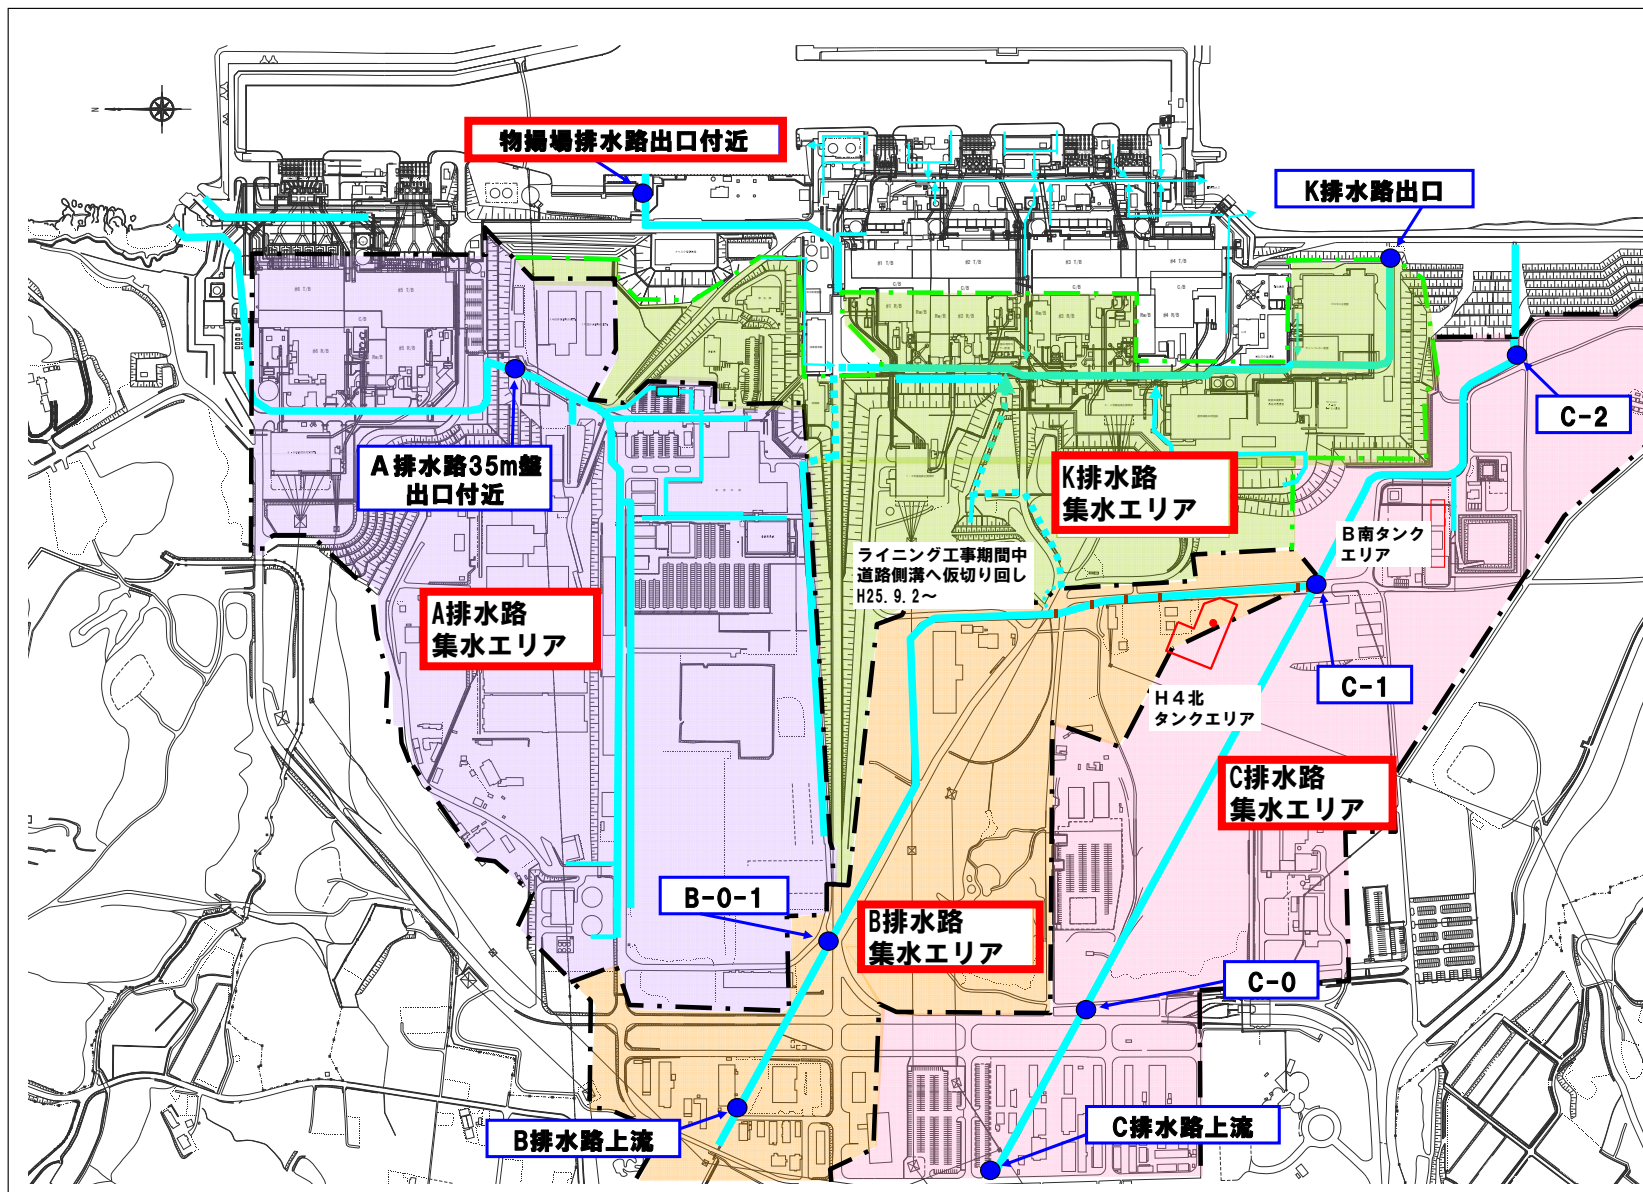
(2) 構内の排水路

1. 一部の排水路出口（K排水路）においては告示濃度を満足しているものの、上流に告示濃度を満足していない排水路が見つかった。この排水路は、高線量エリアにあるため、敷地内除染計画の中で確実に清掃・除染を実施していく。
2. 開渠で線量の低い清掃可能な排水路（A排水路）は清掃が昨年12月に完了し、A排水路出口における濃度は、告示濃度を十分下回っている。
3. B, C排水路出口については、十分告示濃度を満足しており、1月下旬に完成する予定の暗渠化で、更なる低減ができるものと考えている。

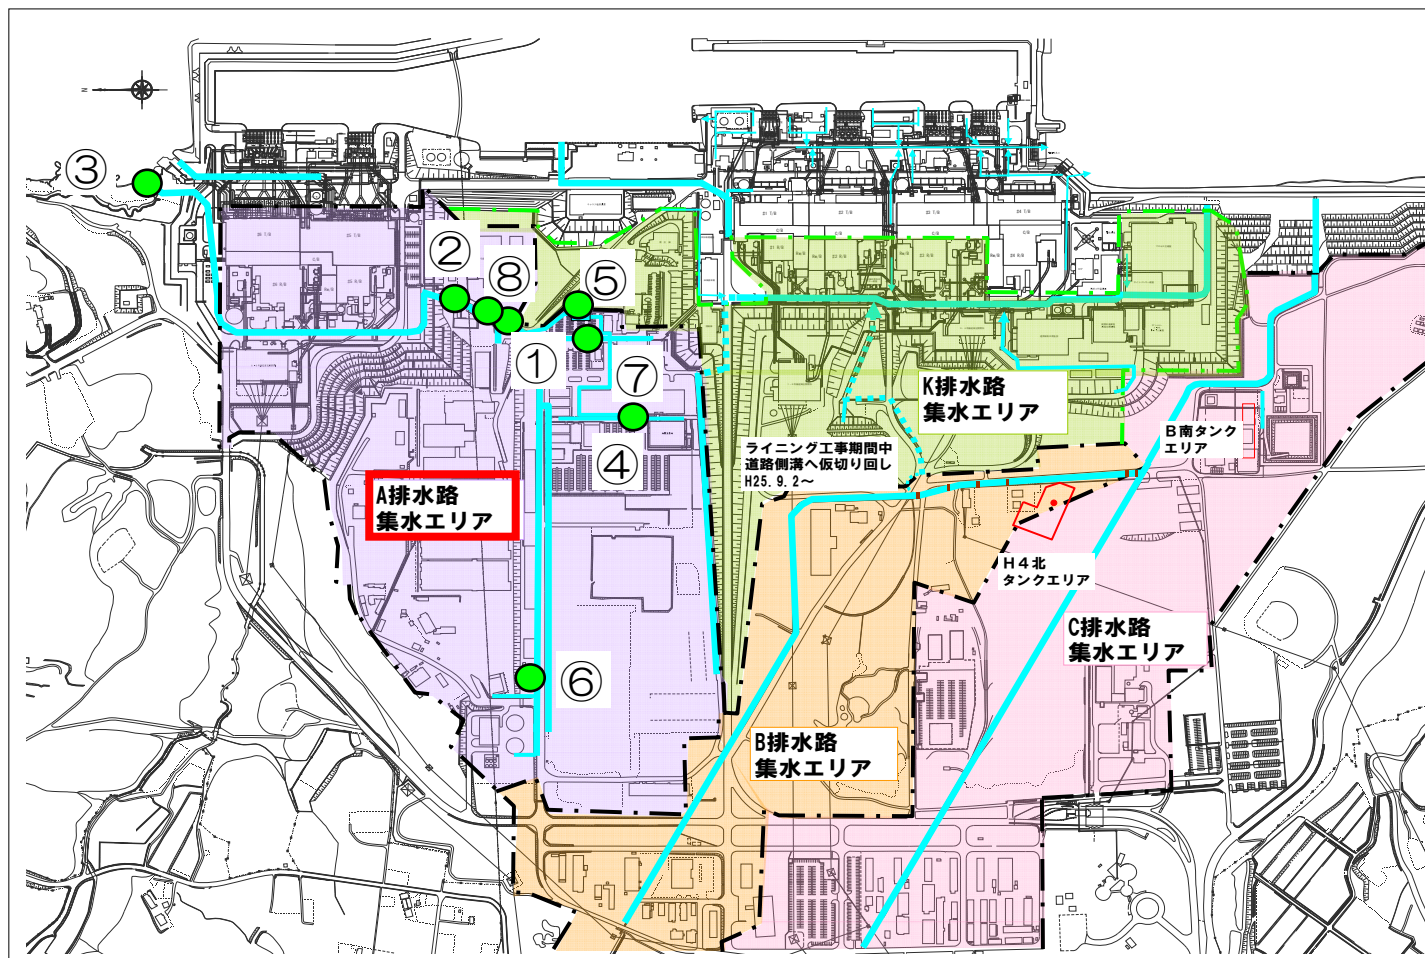
(3) - 1 A排水路調査状況

- ・ 汚染等の状況から、A排水路の汚染の発生源は、事務本館東側側溝、固体廃棄物貯蔵庫（以下、固体庫）近傍のホットスポット（汚染が吹きだまり状になっている箇所）の影響と推定。
- ・ A排水路開渠部と溜め枡部の清掃完了(H25.12.17)。

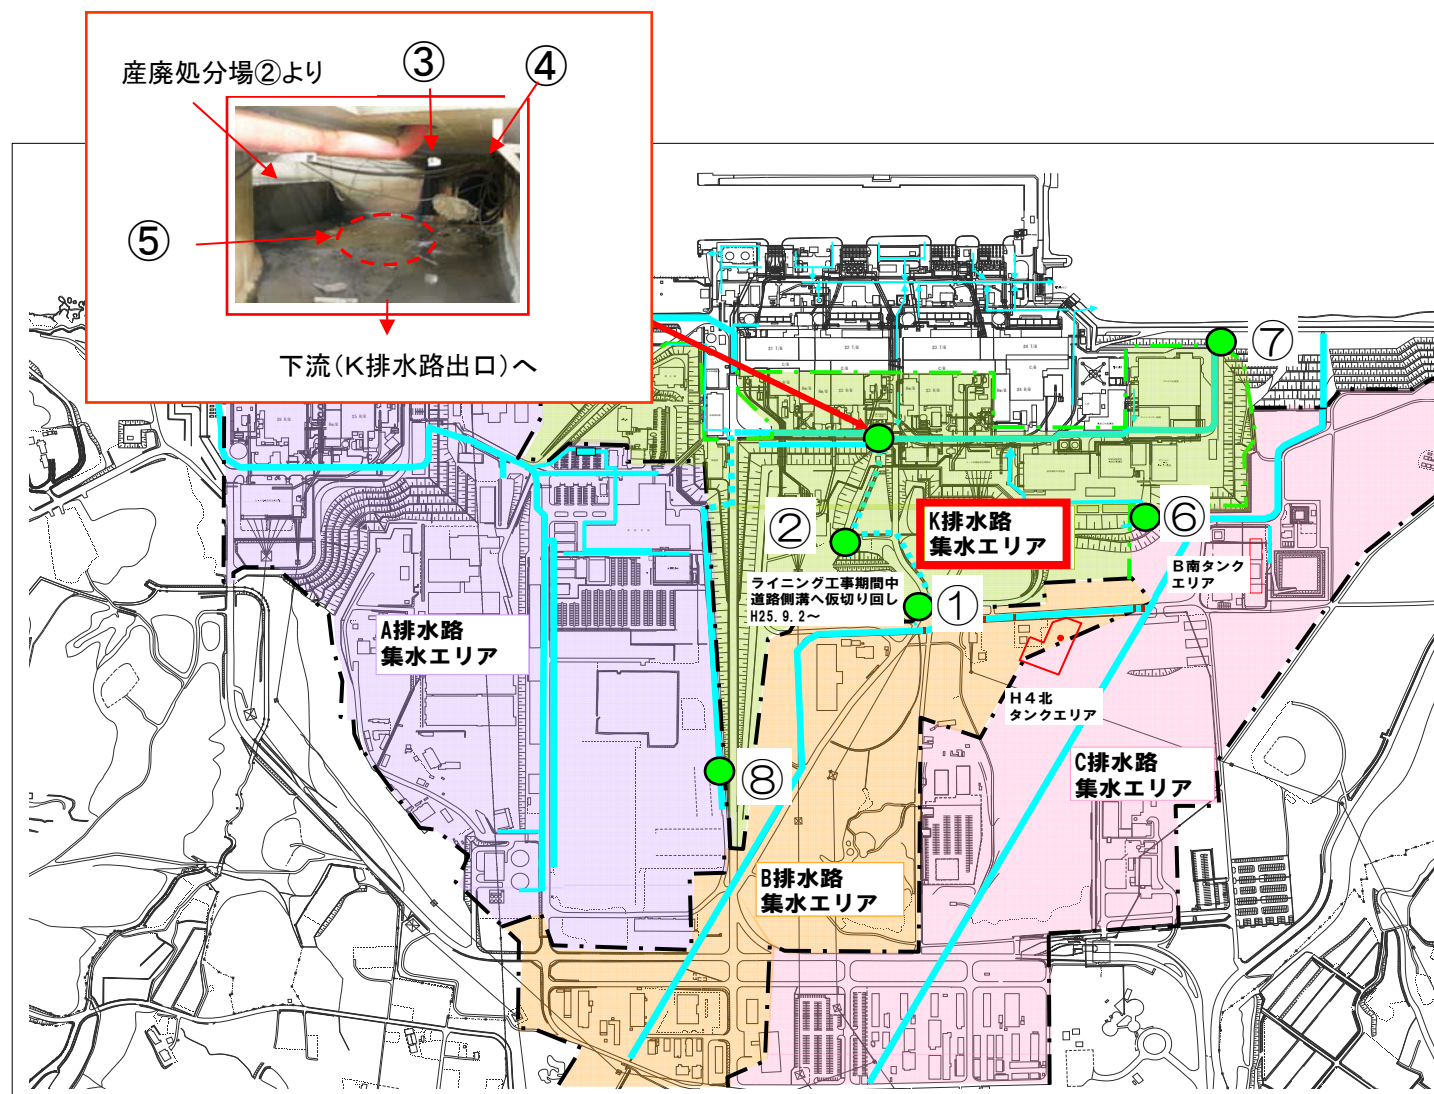
(4) - 1 K排水路調査状況

- ・ 2号機法面U字側溝から比較的高濃度の汚染が流入しており、主たる汚染源になっているものと推定。
- ・ 2号機法面U字側溝近傍は高線量であり、敷地内線量低減計画と合わせて清掃を実施予定。

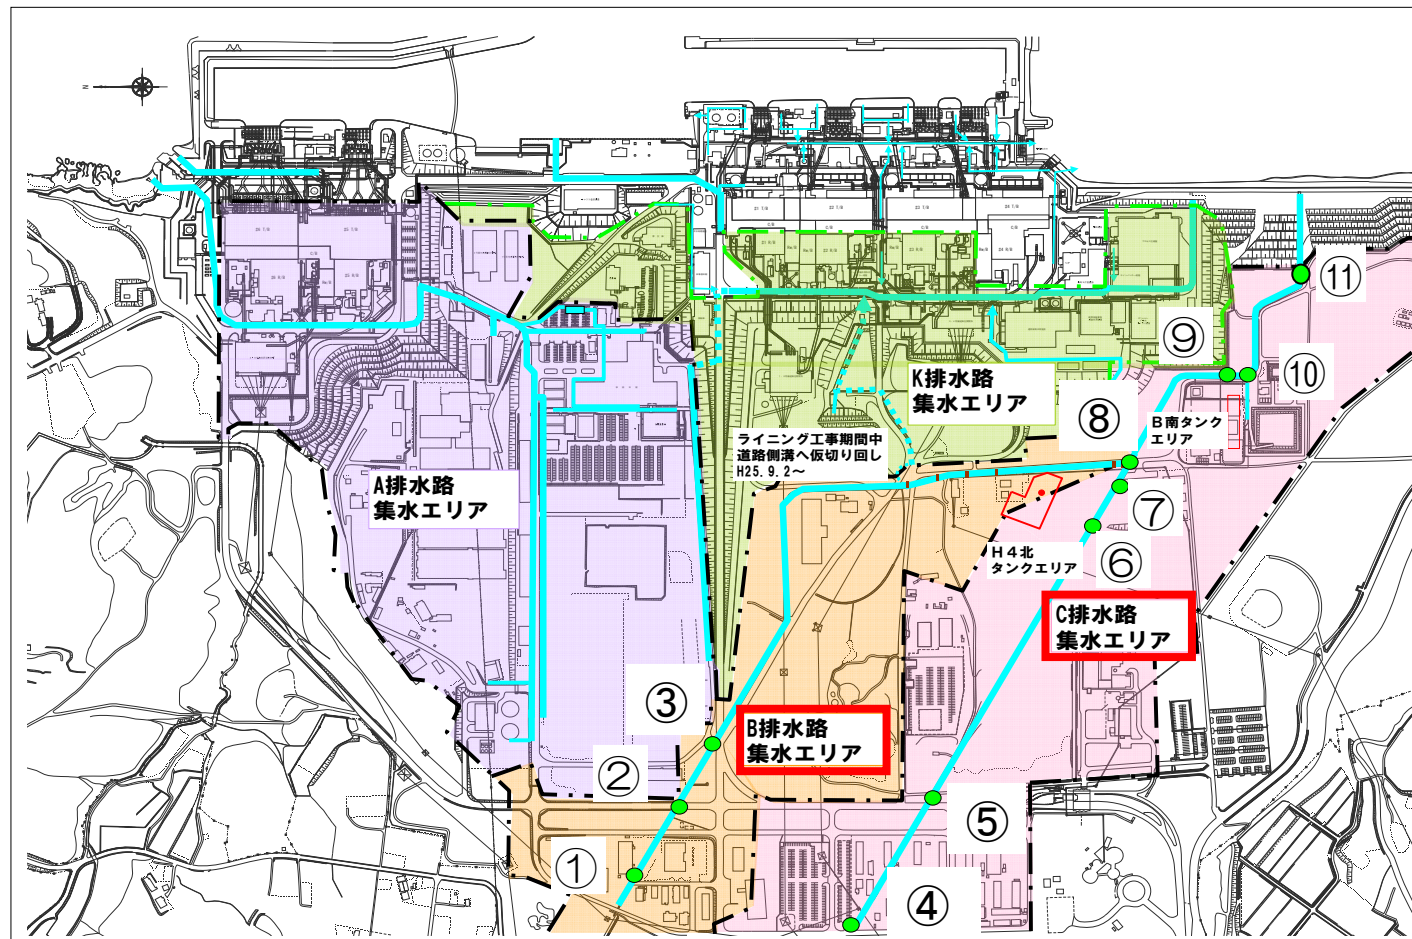
(5) - 1 B, C排水路の調査

- ・ B排水路上流で、告示濃度を下回る程度の低濃度の汚染が混入しているものと推定。
- ・ B排水路(B-O-1～C-1)およびC排水路下流(C-1より下流)の暗渠化について、1月末完了予定。

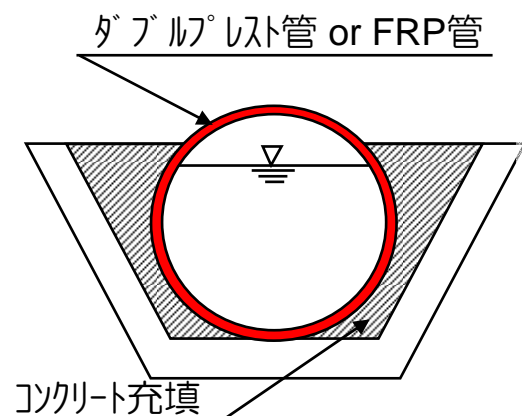
図-1 埋設配管型暗渠

- ・埋設配管形式→ダブルプレスト管Φ1000mm~1100mm : L=497m / FRP管2000mm : L=208m
- ・蓋形式→FRP蓋 : L=425m / コンクリート蓋(ケーブル貫通箇所) : L=70m (各所に分散)

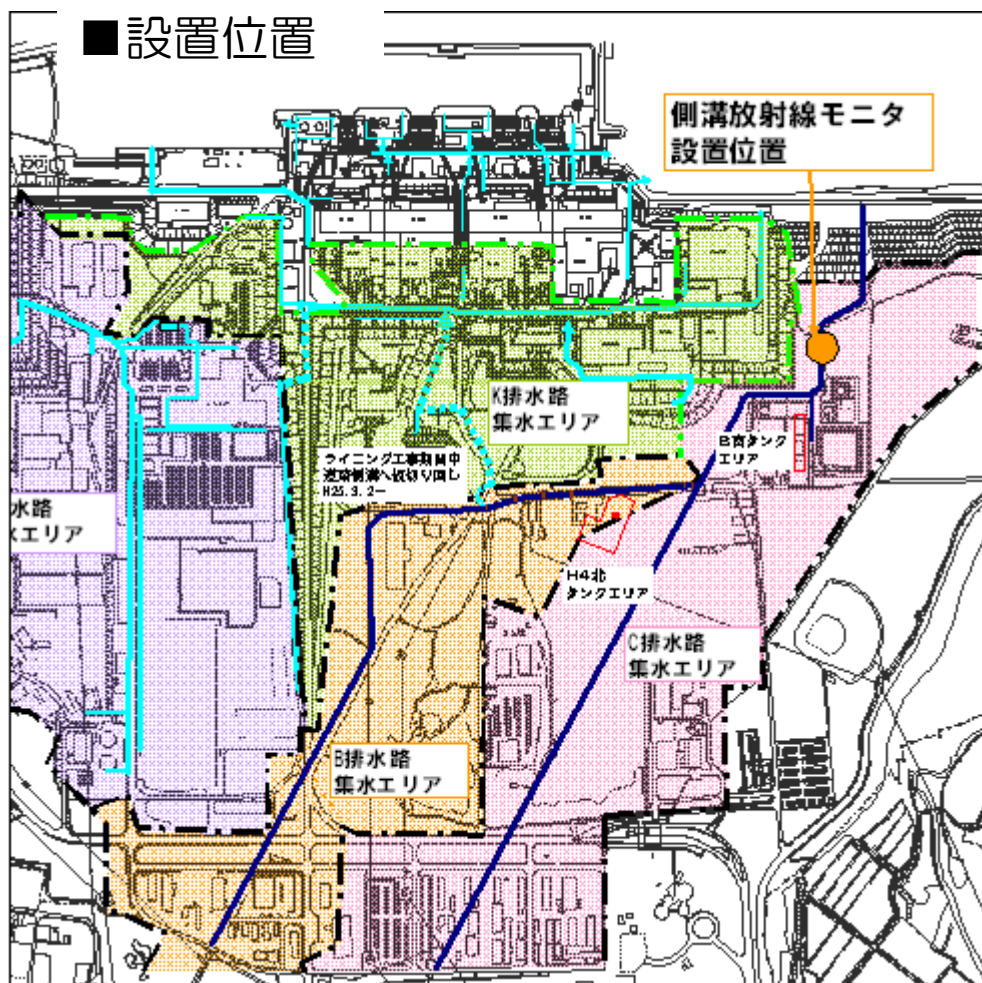
(7) - 1 側溝放射線モニタについて

タンクからの漏えい（BC排水路集水エリアで漏えいした水）が無いことを連続監視するため、C排水路の下流に側溝放射線モニタを設置。機能確認等を行うためH25.12.12から試運転を開始。
