# 福島第一原子力発電所3号機原子炉建屋上部 ガレキ撤去後の建屋躯体調査結果について

平成26年2月14日

東京電力株式会社

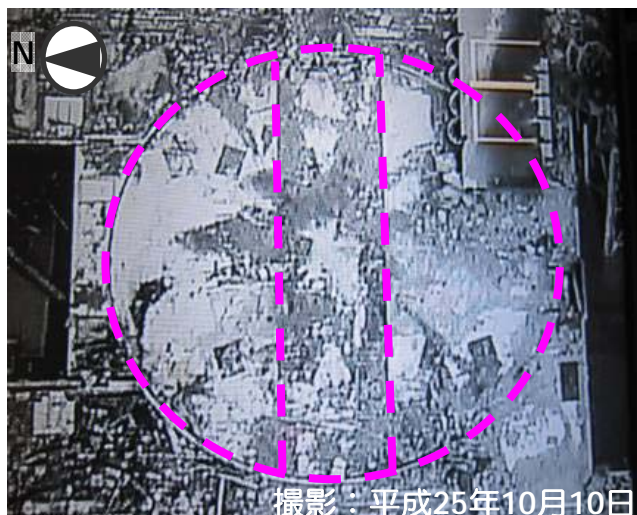
除染作業開始前

- ・ 除染作業開始前はシールドプラグ上に小がれきが堆積しており、詳細な状況確認ができなかった
- ・ 小がれきの集積撤去、吸引作業後にシールドプラグ上を調査したところ、シールドプラグ中央部に変形（約300mm）が確認された

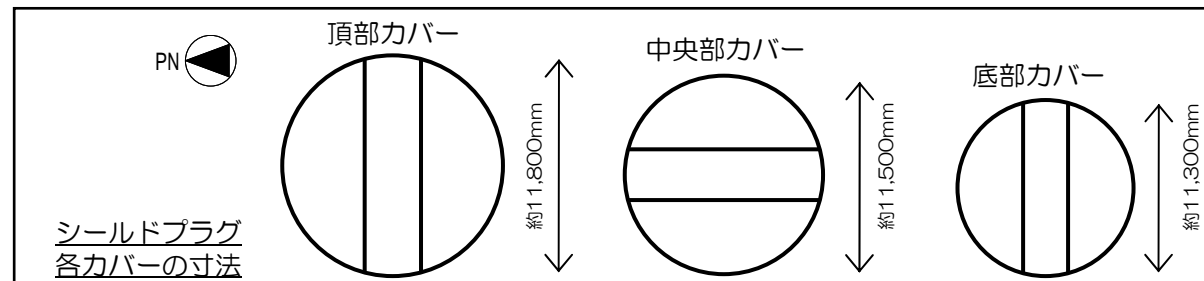
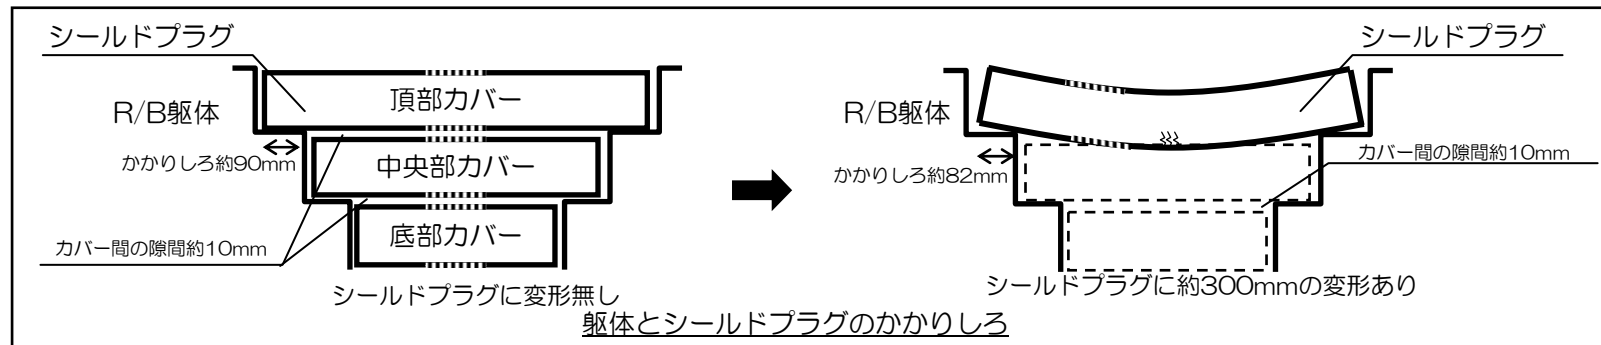
- ・シールドプラグの各カバーは井桁に組まれており、カバー間の隙間は約10mmあるため、中央部や底部カバーの変形は頂部より少ないと想定される
- ・建屋躯体とシールドプラグのかかりしろは、通常時には90mm程度だが、変形による端部のかかりしろの減少は8mm程度であるため、変形による落下の可能性は少ないと考える
- ・シールドプラグの中央部が曲げ降伏していると仮定しても、変形を生じた時に受けた荷重程度には十分耐えられるものと考えられる。また、瓦礫撤去により積載していた荷重（主巻フックや瓦礫等：約8t以上）は既に除去済みであることから、変形が進行する可能性は少ないと想定される
