特定原子力施設監視・評価検討会
汚染水対策検討
ワーキンググループ
(第12回)
資料1

H6エリアタンク天板部からの漏えい に対する原因と対策について

平成26年3月5日
東京電力株式会社

H6エリアタンク上部天板部からの漏えいについて

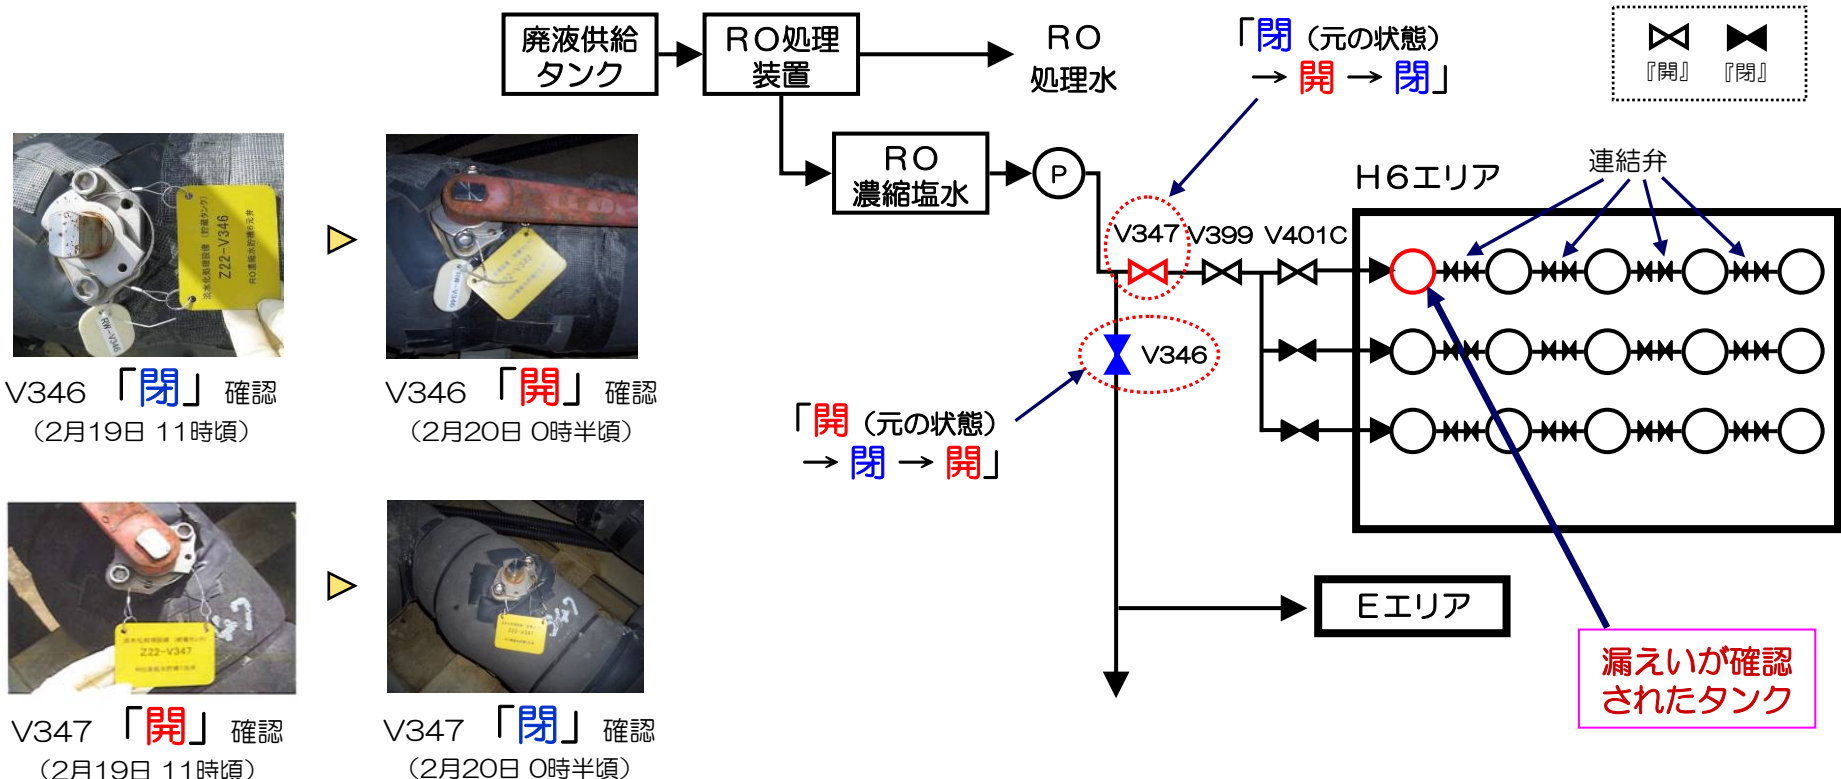
【H6エリアタンク上部天板部からの漏えい（原因）】

◆汚染水はEエリアのタンクに送られることとなっていたが、漏えい発生時、Eエリアではなく、H6エリアの受払タンク（当該漏えいタンク）へ汚染水が移送される系統構成となっていた。すなわち、Eエリアへの弁（V346）は「閉」、H6エリアへの分岐上の弁（V347）は「開」となっていた。

なお、漏えいの発生が確認された時点では、汚染水がEエリアに送られる元の系統構成に戻っていた。

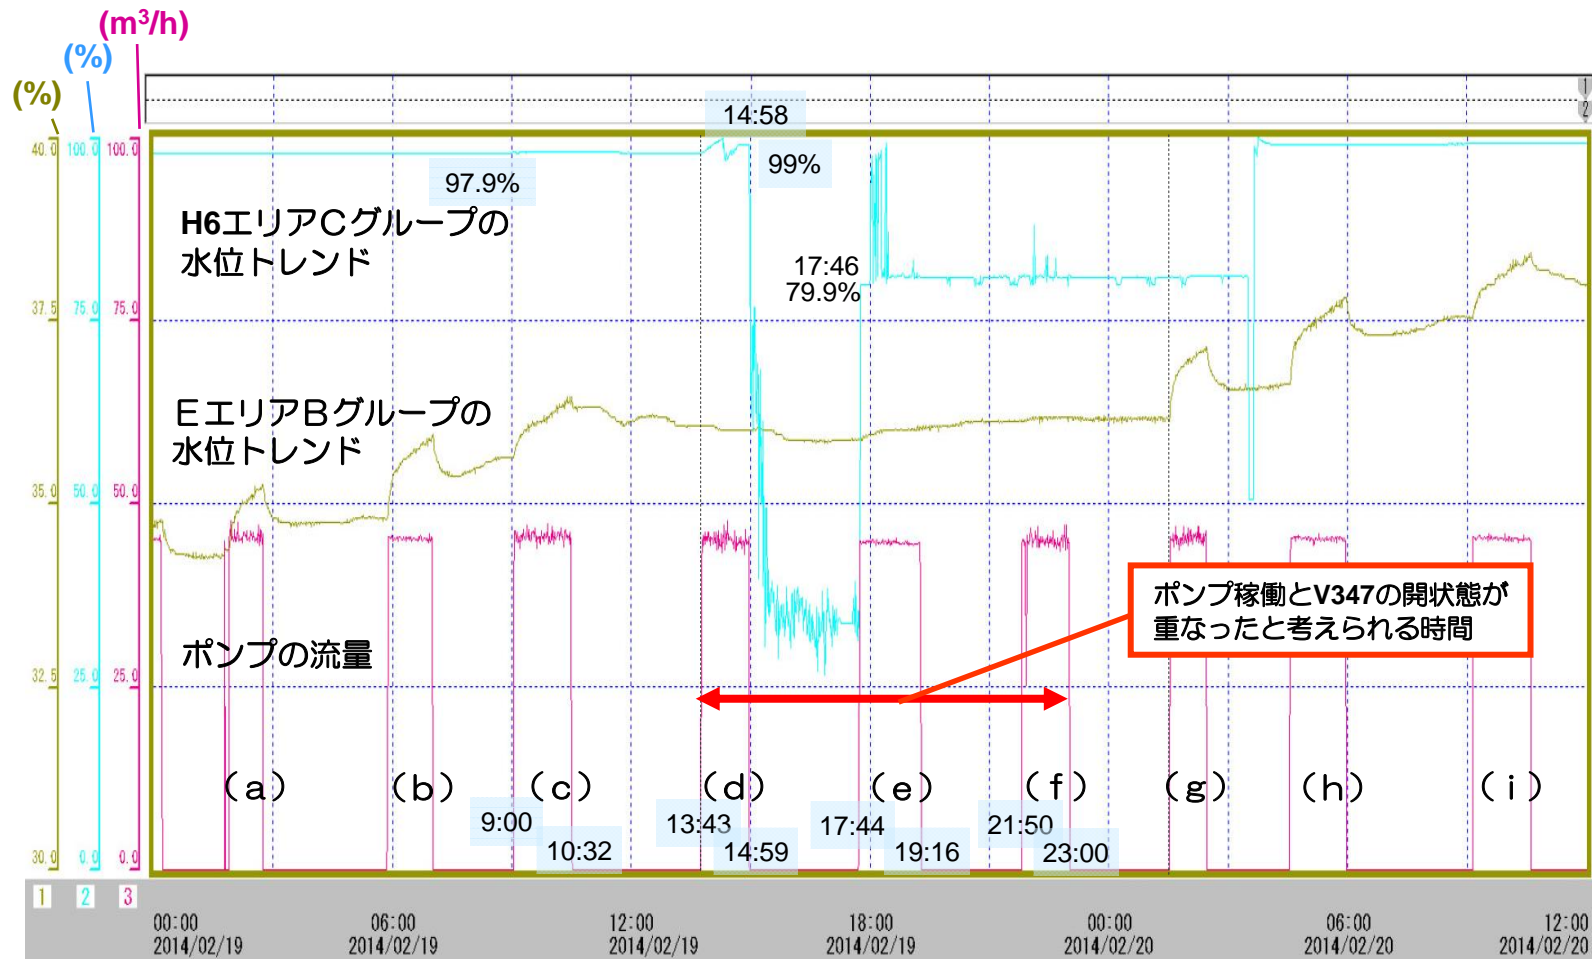
Eエリア、H6エリアタンク水位とRO濃縮水供給ポンプの起動状況

- 2/19 13:40~23:00の間、RO濃縮水供給ポンプが起動中（間欠運転）にもかかわらず、当初受入中のRO濃縮水貯槽12B（Eエリア）の水位に変動がなかった。これに対して、RO濃縮水貯槽10C（H6エリア）の水位が上昇していたことから、何らかの原因で弁が操作され、この間にRO濃縮水貯槽10CへRO濃縮水が流入したと考えられる。
- RO濃縮水貯槽10Cへの移送量：RO濃縮水供給ポンプの流量と起動時間から、176m³
 - ①ポンプ起動時間（13:43~14:59）→1:16（約56m³移送）（※1）
 - ②ポンプ起動時間（17:44~19:16）→1:32（約68m³移送）
 - ③ポンプ起動時間（21:50~23:00）→1:10（約52m³移送）（合計起動時間）=3:58（約4時間）
→（タンクへの供給量）=44m³/h（ポンプ流量）×4h（ポンプ起動時間）=176m³
- RO濃縮水貯槽10Cは連結弁を閉にしていたため、H6N-C1のみ受け入れ可能な状態であった。
- 当時のH6N-C1タンクの天板までの容量：65m³（※1）
タンク水位（97.9%）：天板までの距離=約573mm（※2）
タンクの直径（約12m）より 約65m³
- H6N-C1タンク天板からの溢水量：176-65=111m³
- 堰内への流入量：雨樋水と堰内水の放射能濃度より算出し、9m³
当該堰内水位は29cmであり、保有水量は約577m³
【計算例】（全βの例） $577 \times 3.0E+06 / 2.3E+08 = 7.53$ 注：漏えい前の堰内の放射エネルギーは無視
上記を各核種について計算し、平均すると約9m³
- 堰外へ流出したと推定される水量：102m³

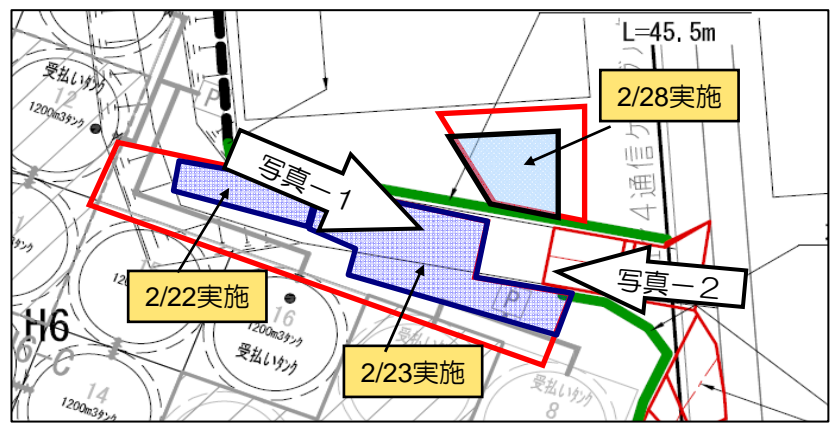
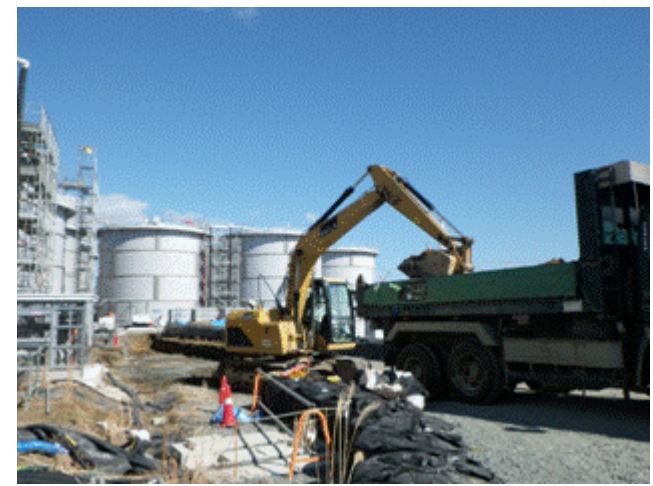
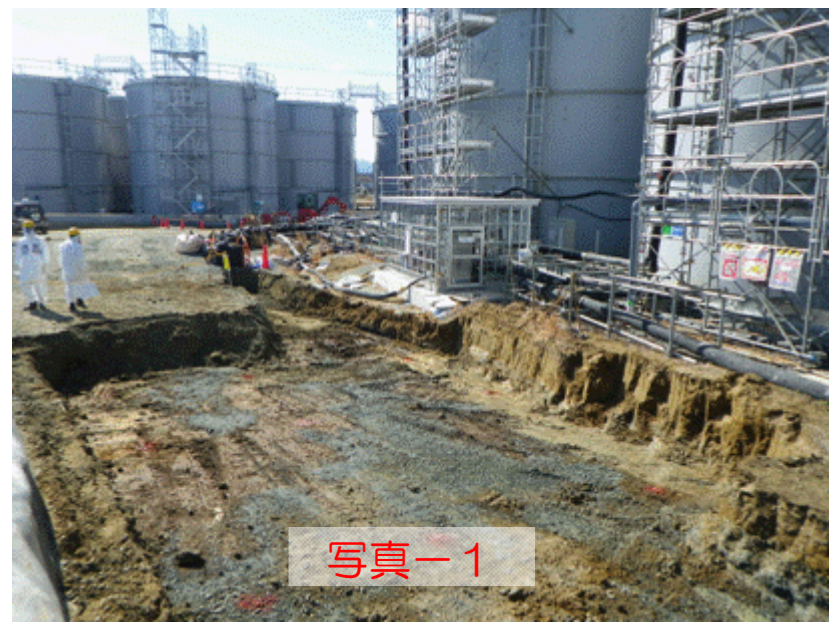
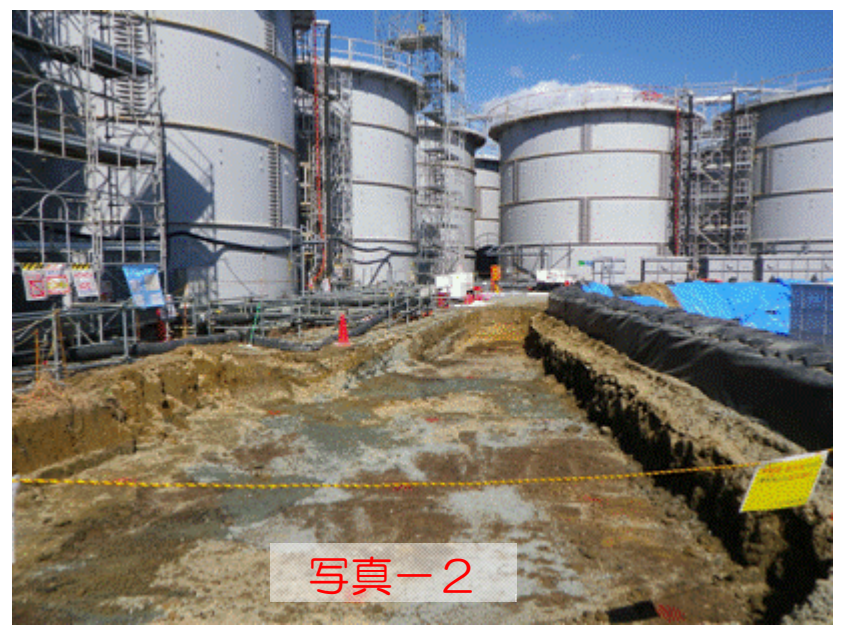
【参考】汚染土除去の状況（作業中の状況）

②土壌回収

- 現在130m³程度の汚染土壌回収が完了
- 重機による更なる汚染土壌回収を継続中
- 配管等の干渉物により重機による作業が困難な箇所については、干渉物撤去後に回収作業を進めることとし、現在配管移動・撤去を実施中。
- 別途、汚染状況を踏まえた回収範囲について検討中。

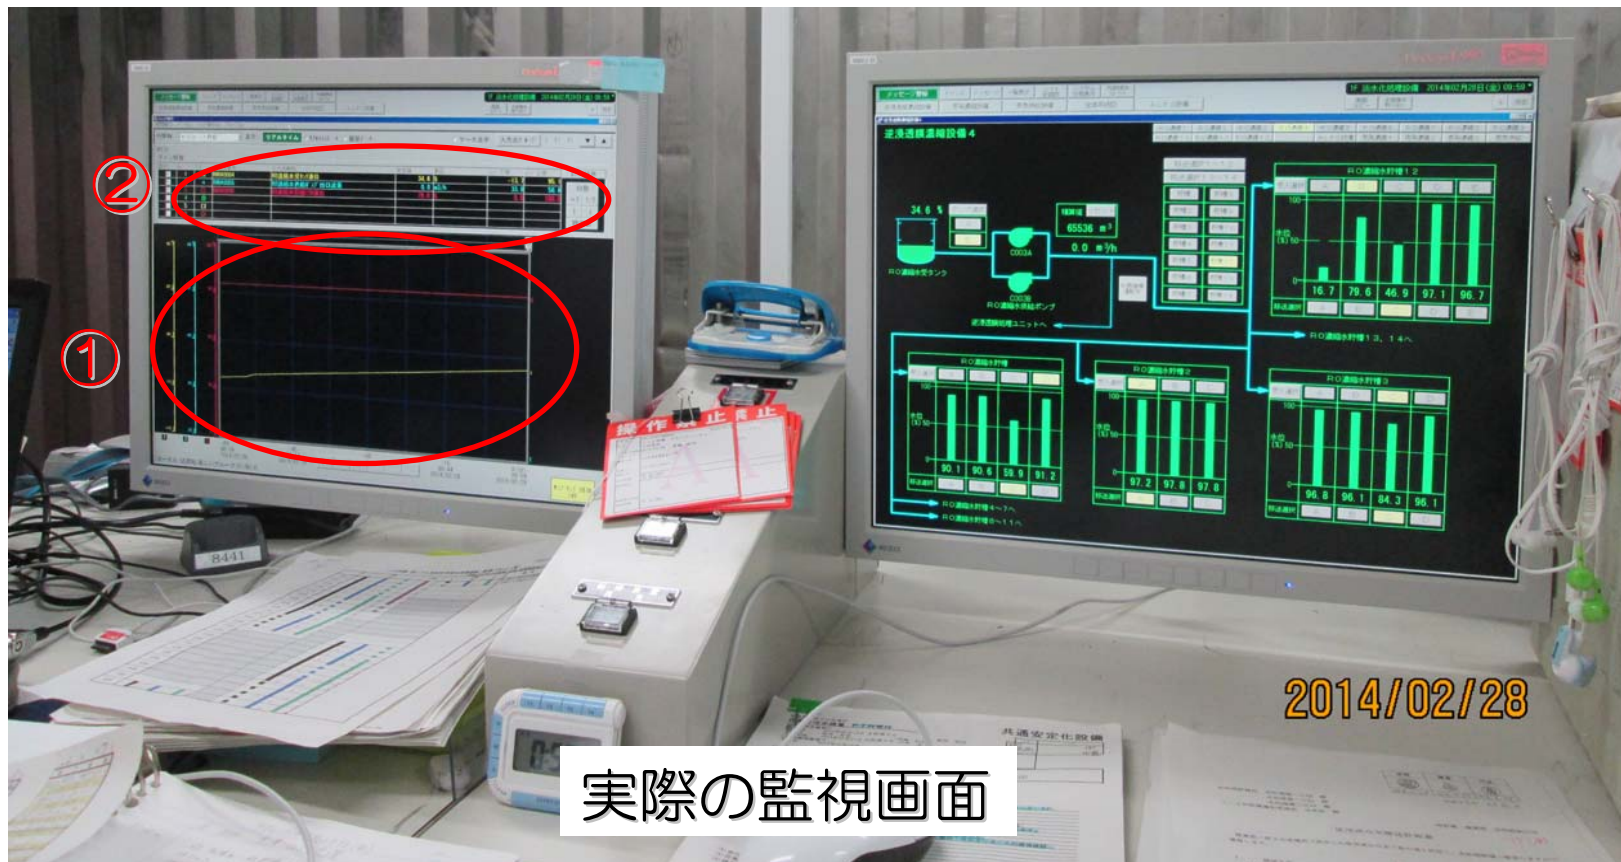
【参考】トレンド監視イメージ

(※1) 協力企業の監視体制は、3人/班で2直体制となっており、2月19日の2直（CCRでの勤務時間：20時頃～翌9時30分頃）は、水を受け入れているEエリアタンク水位のデータに変化がないこと、更に水位トレンドを確認し、異常があるとの疑義を感じていたところ、漏えい発生連絡を受けた。なお、1直（CCRでの勤務時間：8時頃～20時30分頃）は、データ採取はしていたが、異常があるとの認識には至らなかった。

- 0-100%レンジのトレンドグラフ【①】を常時表示して状態を確認
- 加えて1時間に1度、タンク水位等の各状態値【②】について確認し記録
- 2直の操作員は、1直から引き継いだ上記記録の数字が変化していないことに気づき、異常を疑う

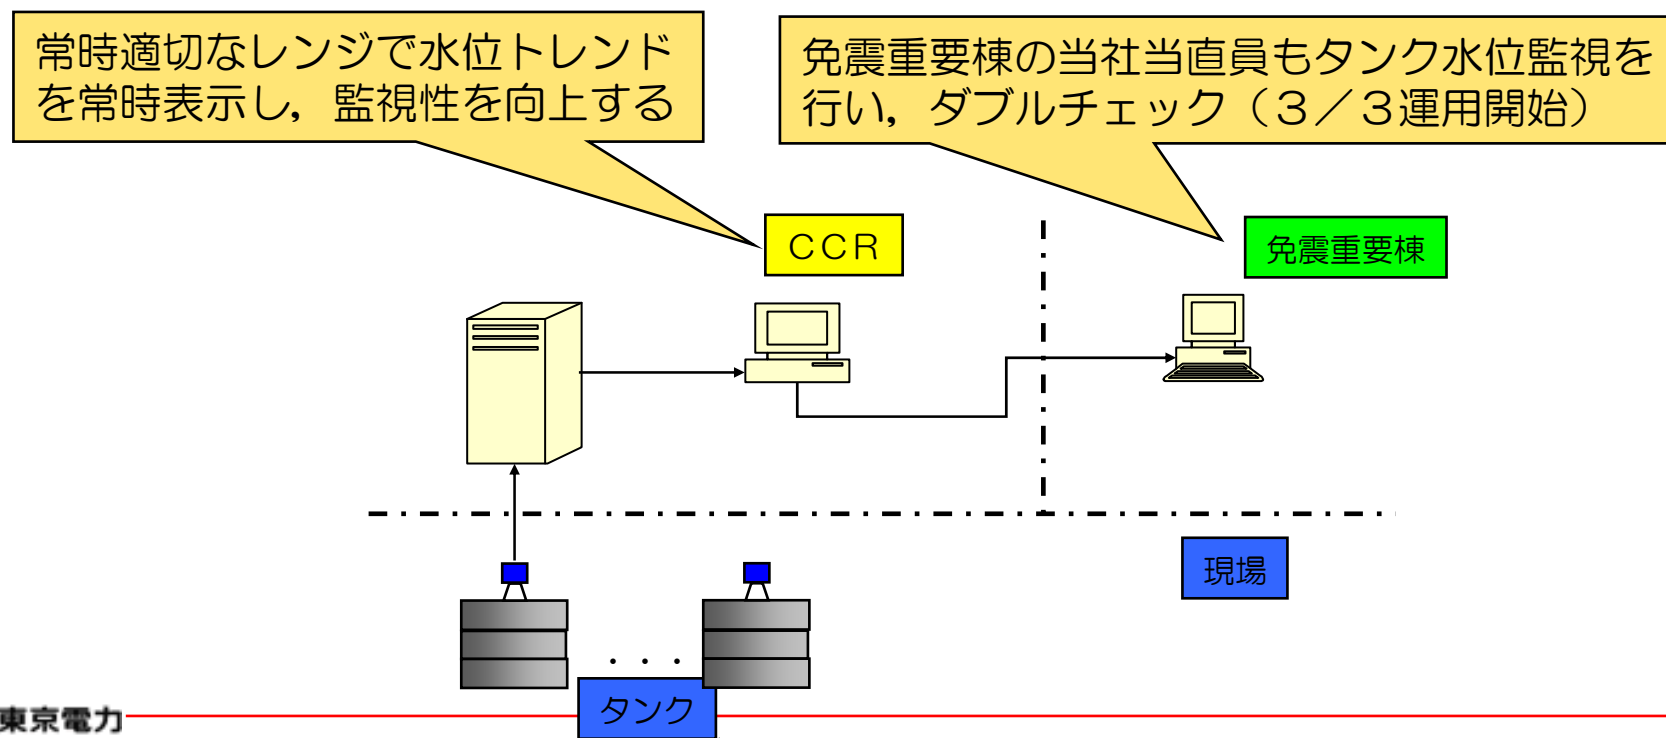
【参考】水位監視改善のイメージ（ダブルチェック）

現状の監視装置は水処理制御室（CCR）および免震重要棟で系統図・水位トレンド等を監視可能な構成になっている。

これまで、CCRに駐在する協力企業作業員が水位トレンド等を監視していたが、免震重要棟に駐在する当社当直員もタンク水位をダブルチェックし、監視強化を図る。

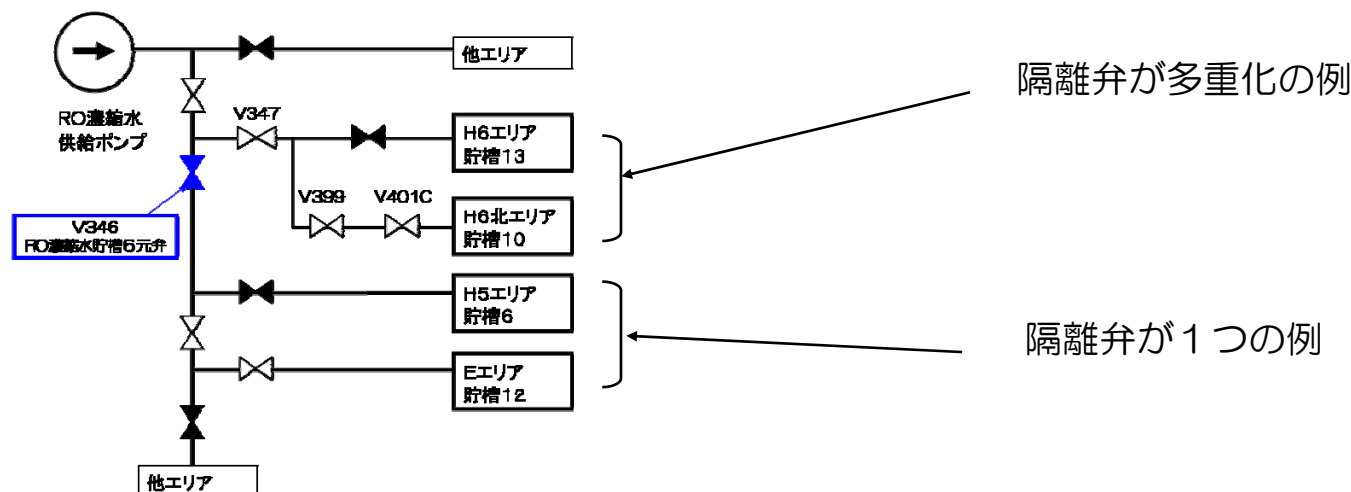
【参考】 隔離弁の多重化の状況

- ◆汚染水が移送される母管から各タンクエリアへの隔離弁は、1 2エリアが多重化されており、7エリアが隔離弁が1つの状況である。既に隔離弁が多重化されているエリアに対しては多重的に隔離して管理する。
- ◆本来は、弁の設置としては多重化されているのが望ましいものの、隔離弁が1つのタンクは、隔離弁追設に際し大量の水移送（一時受け）が必要となること、一時受けするためのタンクが逼迫している現状や、隔離弁追設作業（配管取外・取付作業等）に伴う漏えいリスクが上昇すること、さらには作業員の被ばく量の増加等を勘案すると、現時点では実施困難であると考える。

以上から、隔離弁を多重化できないエリアについては、以下の設備対策、管理の徹底により安全確保を行う。

- ・弁の誤操作防止対策として、施錠管理、パトロールの強化。
- ・タンクへの意図しない流入対策として、万一の誤操作を早期発見できるよう監視強化、当直によるダブルチェック、「液位高高」でのポンプ停止、タンク天板からの液位確認のルール化。

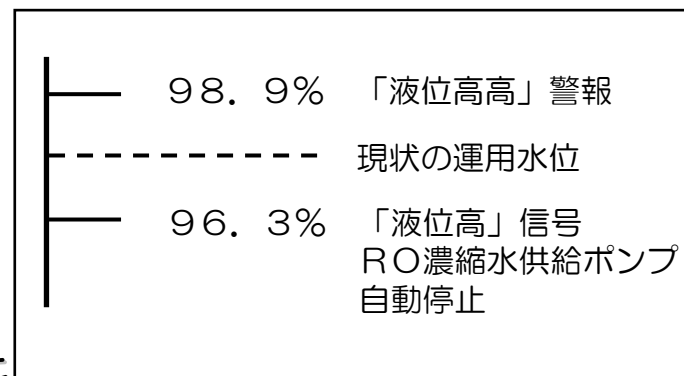
タンクの運用水位（例）

- 現在のタンク運用状況
本来のタンク運用では、RO濃縮水供給ポンプが自動停止する水位以下となる。しかし、現状は汚染水量に対してタンク容量が不足しているため、短期的には、ポンプ自動停止以上の水位で運用せざるを得ない状況となっていた。

- 今後のタンク運用
汚染水全体の水バランス管理のなかで、H26年12月末までにタンク水位を下げることを検討中。

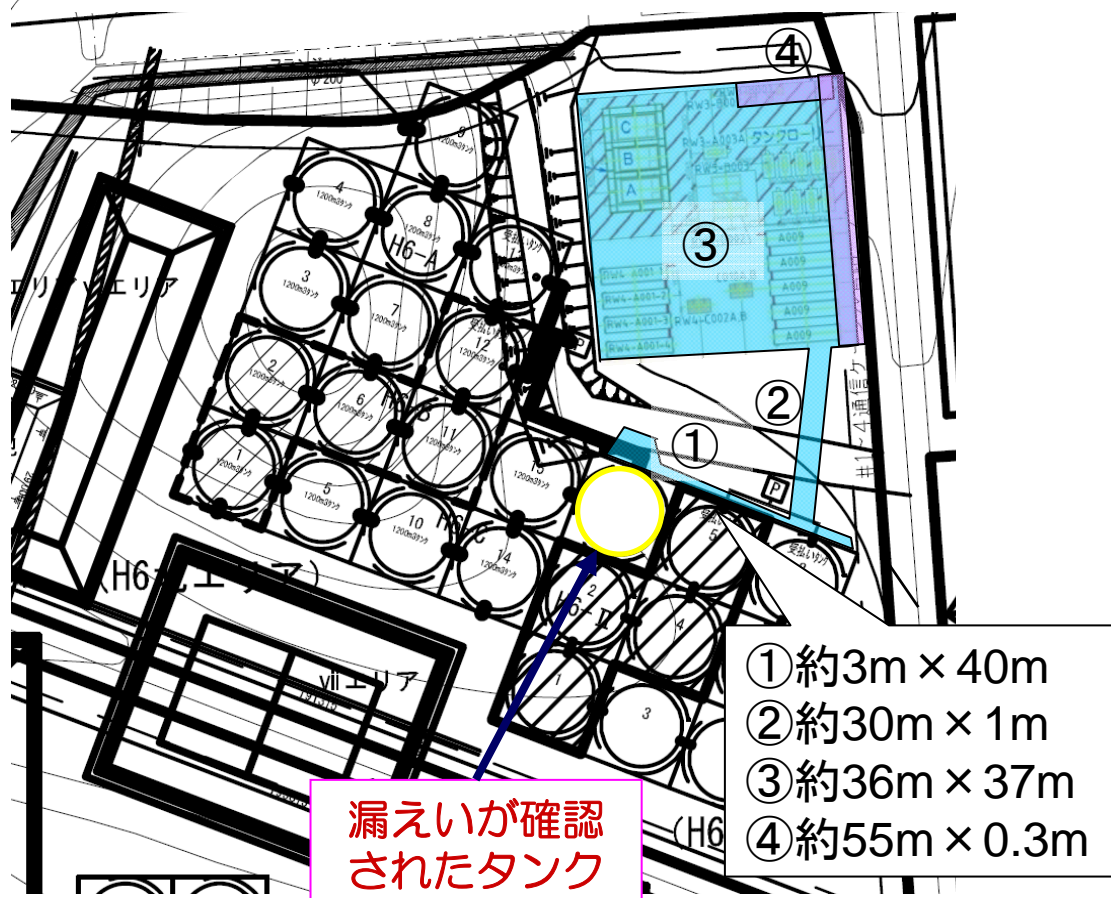
4. 漏えい範囲

- 堰の外へ流れた漏えい水（約100m³）
 - ① H6タンクエリア堰近傍
 - ② 電気ケーブルが収納されているU字溝
 - ③ 淡水化装置（蒸発濃縮）の装置エリア
 - ④ 側溝（排水路には接続なし）

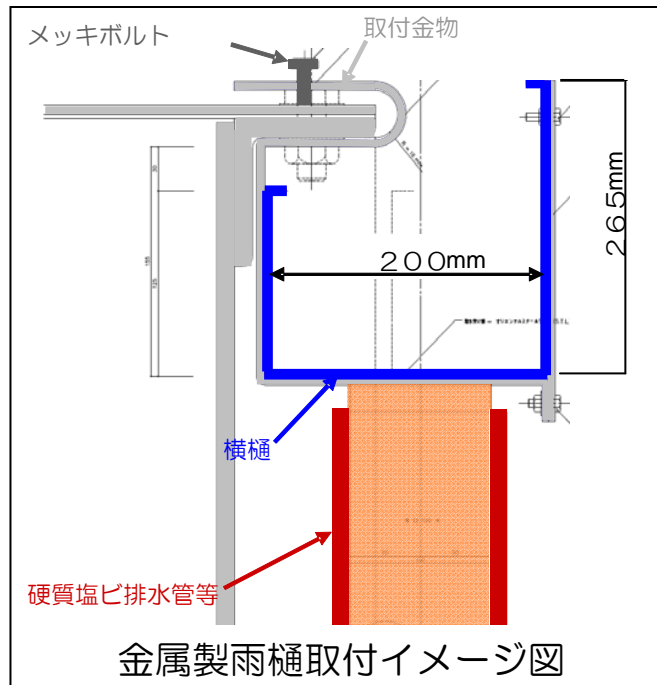
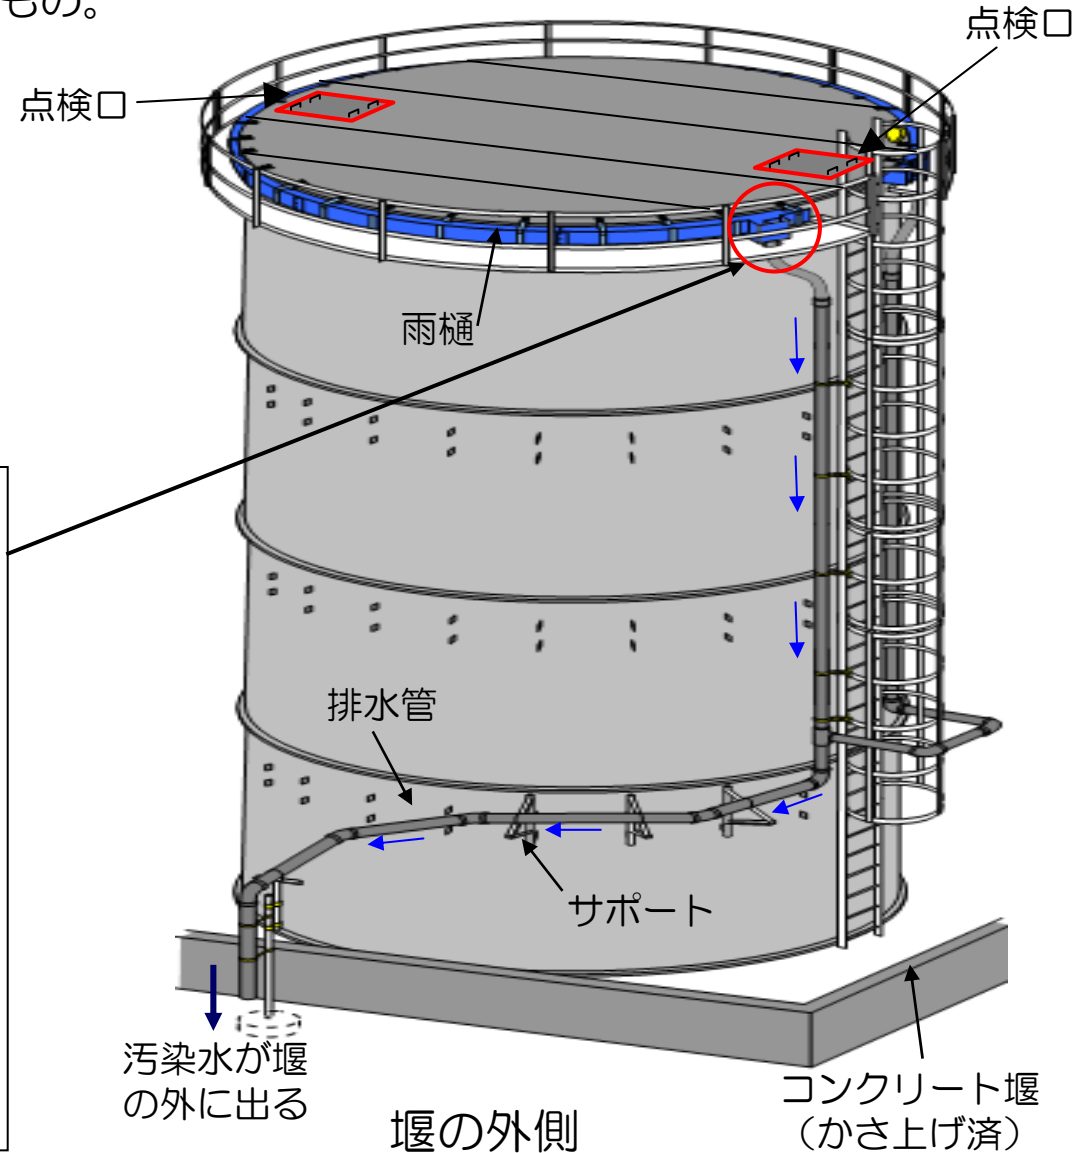
6. 漏えい水の流出経路

- 天板部から漏えいした汚染水が雨樋を伝わり堰外へ流出。雨樋は堰内の雨水抑制対策として雨水を堰外に排出する目的で設置したもの。

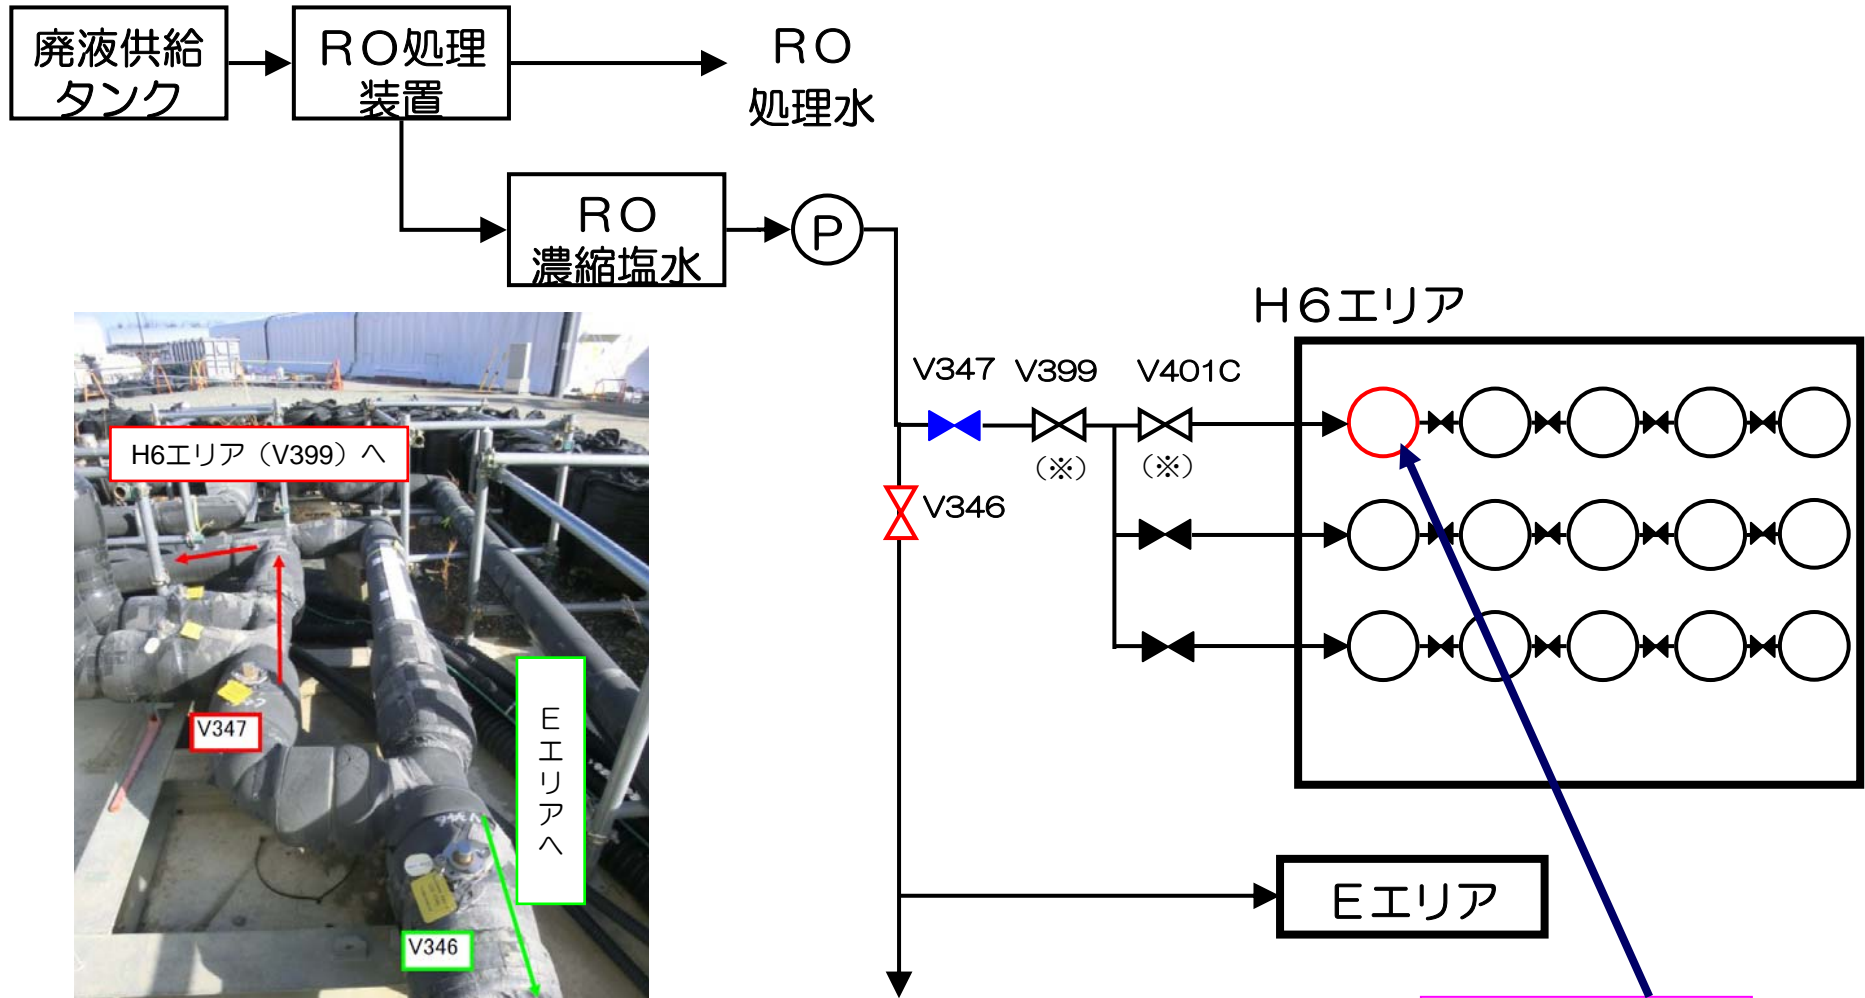
9. 1 RO濃縮塩水移送配管概略 (2月19日 状態①)

(※) V399, V401Cは、当該タンク群への再受入の可能性もあることから、作業効率の観点で、「開」とするよう当社指示。(H25.4.17)

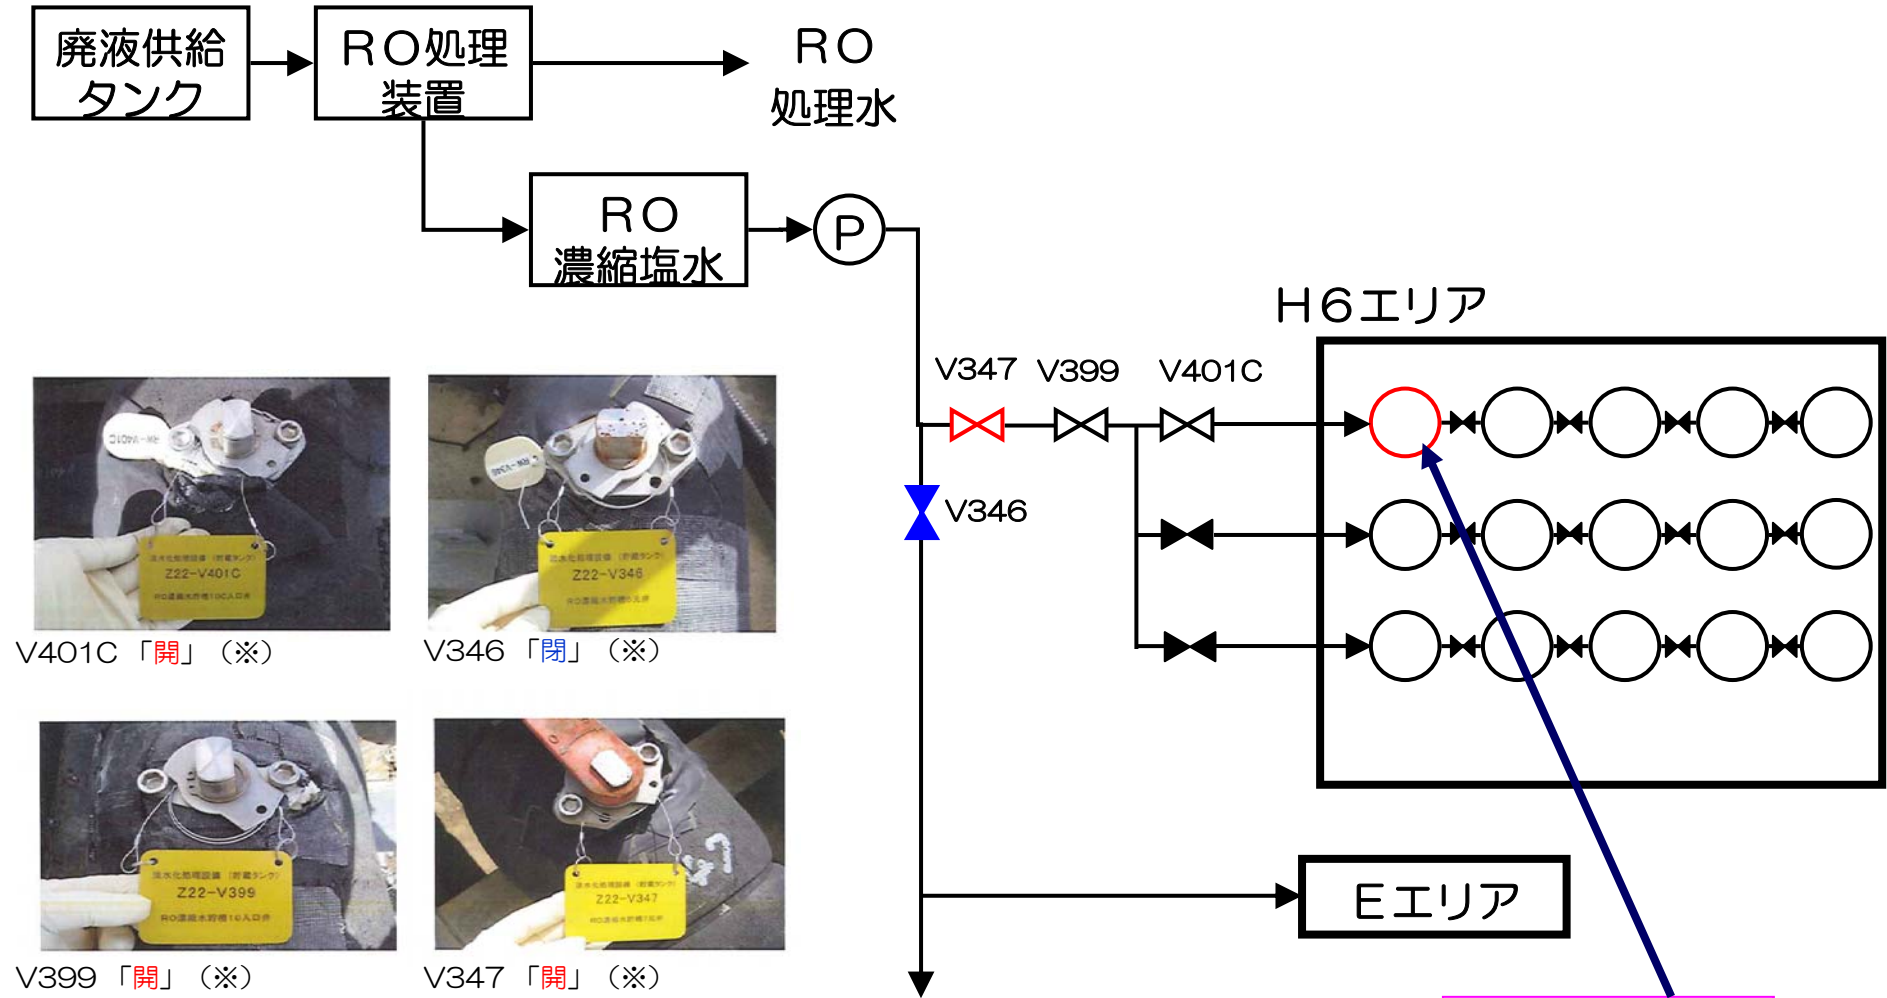
9. 2 RO濃縮塩水移送配管概略 (2月19日 状態②)

（※1）2月20日午後に協力企業から当社に報告された写真撮影時刻は、
V401C：10:44, V399：10:45, V346：10:55, V347：10:57
また、写真では、V401C「開」、V399「開」、V346「閉」、V347「開」となっている
（p. 12参照）

撮影時刻は、V401C : 10:44, V399 : 10:45, V346 : 10:55, V347 : 10:57

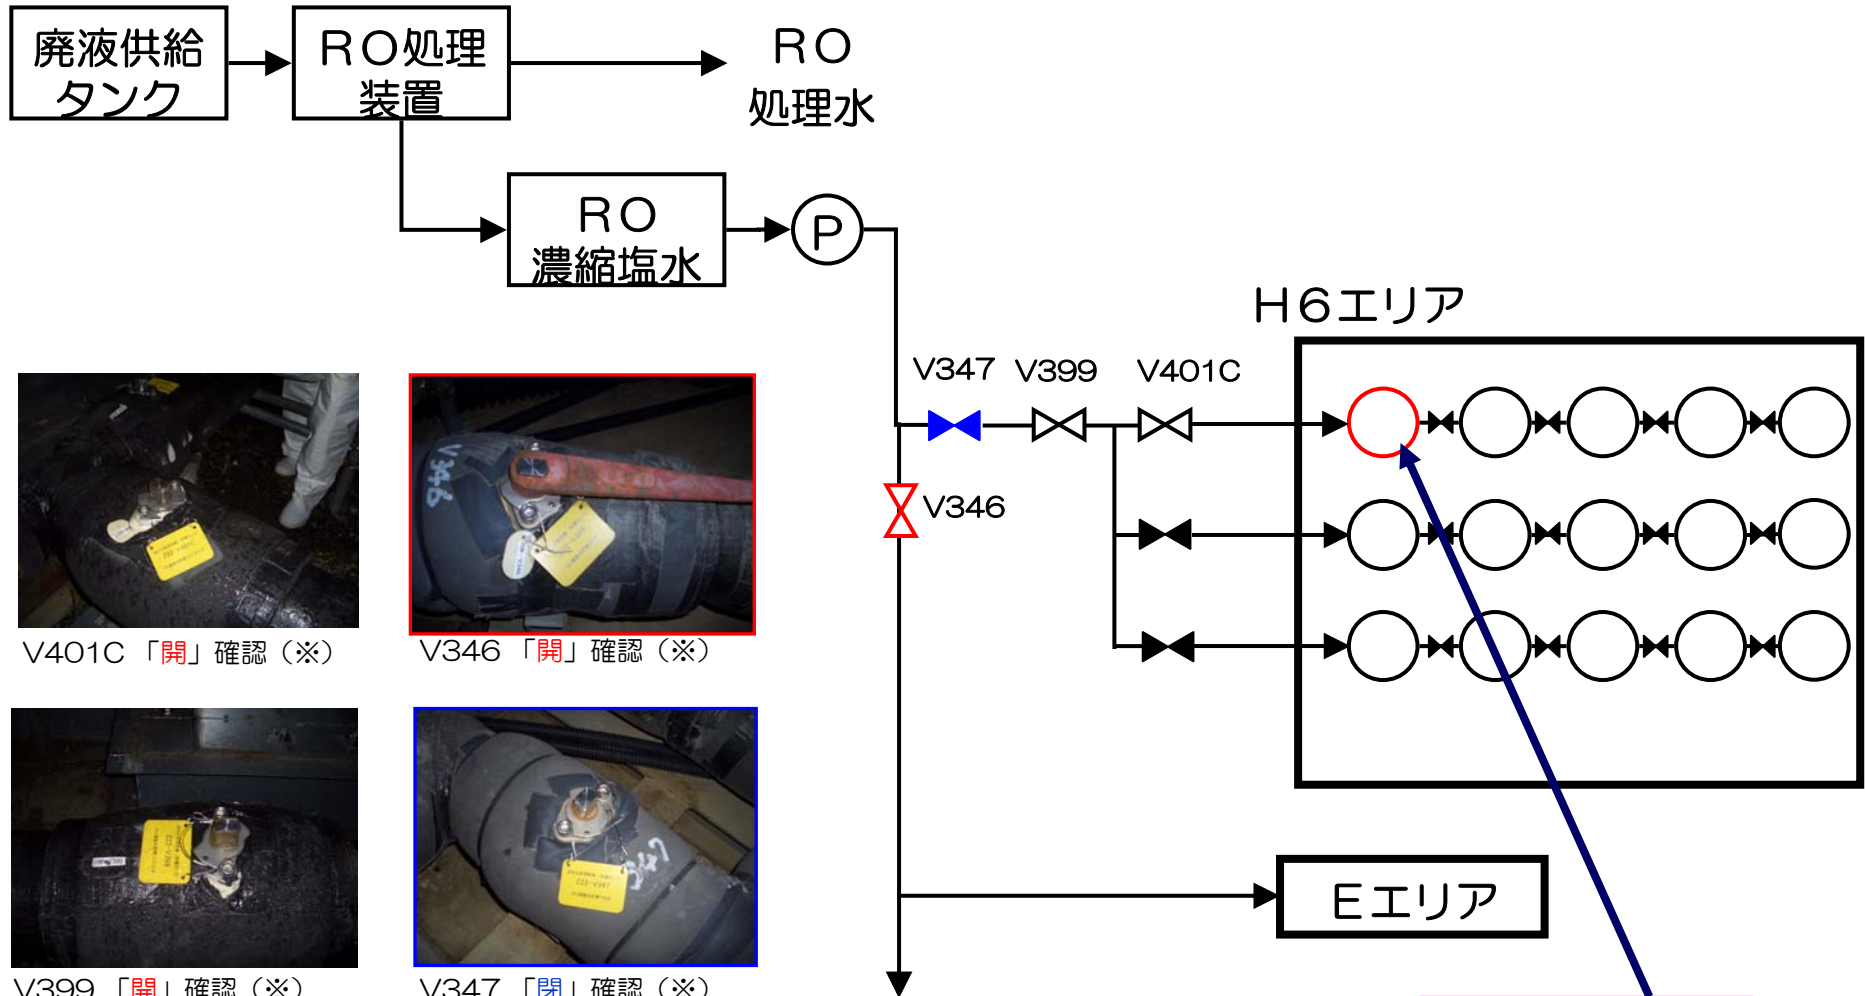
9. 3 RO濃縮塩水移送配管概略 (2月20日 状態③)

0:10頃 当社社員は、V401C「開」、V399「開」、V347「閉」、V346「開」を確認（※）。

V401C「開」0:26、V399「開」0:27、V347「閉」0:29、V346「開」0:30

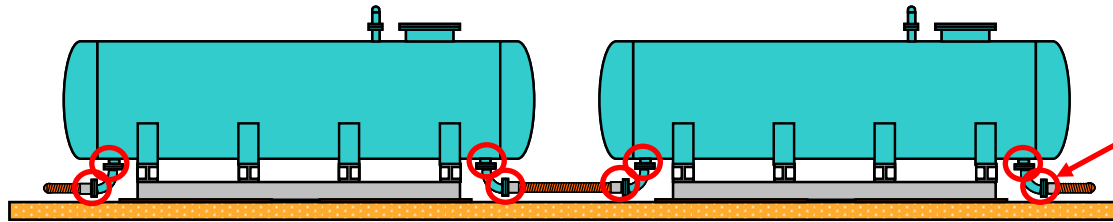
吸水ポリマー施工状況

- ・ 現在、パトロールは2回/日実施中。
- ・ 下部にフランジ部の漏えい検知対策で取り付けた吸水ポリマーは、雨水浸入等により破損が出たため、平成25年10～12月で全数交換済（フランジ部の増し締め、ボルトナット交換も実施済み）。
- ・ タンク間の連結配管については、3月から肉厚測定を実施。
