H6エリアタンクからの水の漏えいについて

平成26年2月19日に、H6エリアのタンクから、約100m³の高濃度の汚染水がタンク上部の天板部より雨どいを伝い、タンクの堰の外部に漏えいしました。既に漏えいは停止しており、近くに排水路がないことから、海への直接的な流出はないと考えていますが、漏えい水や土壌の回収に加え、観測孔・くみ上げ井戸を設置して拡大防止に努めてまいります。

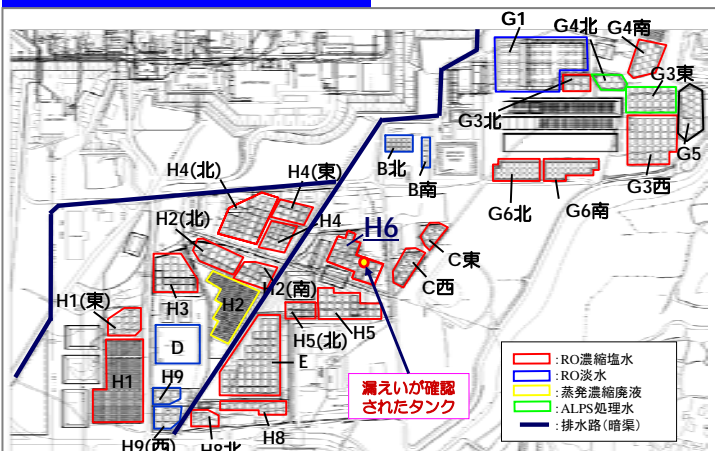
漏えいが確認されたエリア

- H6エリアのタンク(1基)から漏えいしました。
- 近傍に排水路がないこと、直近の排水路は暗渠化されていることから、海への直接的な流出はないと考えます。

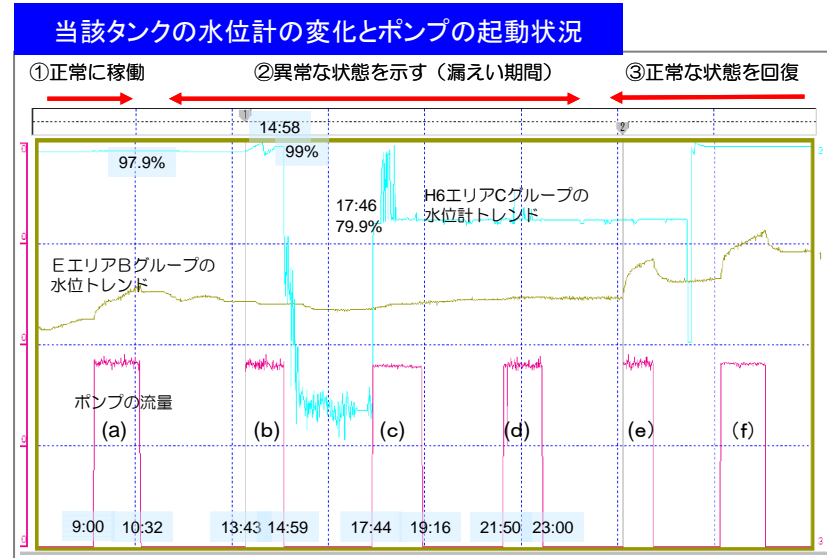
時系列	
H26年2月19日	14:01 当該貯槽タンク 水位警報 (98.9%) 発生
	14:05 移送・点検等の実施が無いこと等から、 計器のトラブルと判断 →【反省点】移送先であるEエアータンクの水位を確認するべきであった
	15:00 パトロール実施 (2回) も、異常は確認されず (地上より確認) ~16:00 →【反省点】タンク天板より水位を確認するべきであった
H26年2月20日	00:30 当該タンク上部より水が垂れていることを発見
	01:30頃 天板まで水位があること、雨どいを通して堰外へ流出している事を確認
	03:30頃 漏えいタンクの水位を下げる操作を実施
	05:40頃 漏えい停止 を確認
