H6エリアタンクからの水の漏えいについて

平成26年2月19日に、H6エリアのタンクから、約100m³の高濃度の汚染水がタンク上部の天板部より雨どいを伝い、タンクの堰の外部に漏えいしました。既に漏えいは停止しており、近くに排水路がないことから、海への直接的な流出はないと考えていますが、漏えい水や土壌の回収に加え、観測孔・くみ上げ井戸を設置して拡大防止に努めてまいります。

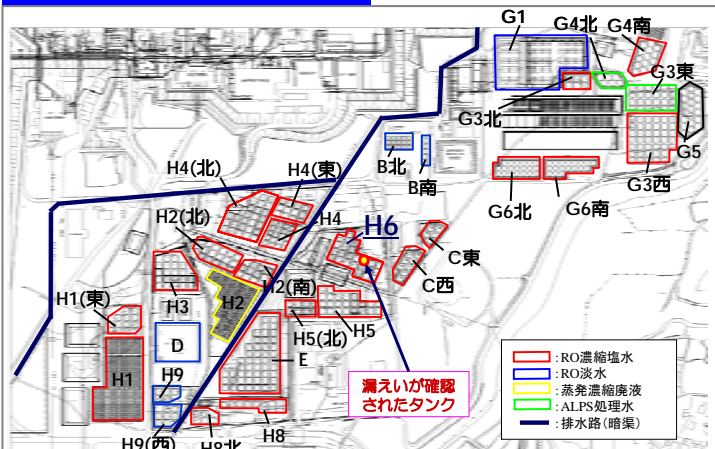
漏えいが確認されたエリア

- H6エリアのタンク(1基)から漏えいしました。
- 近傍に排水路がないこと、直近の排水路は暗渠化されていることから、海への直接的な流出はないと考えます。

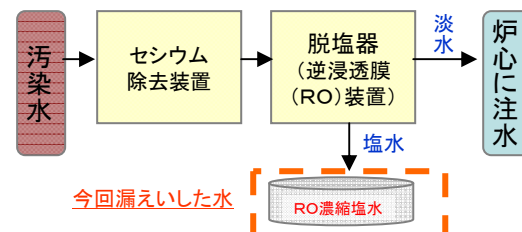
【汚染水処理の主要工程】

- 今回漏えいしたH6タンクには、「RO濃縮塩水」が保管されています。

- 【H6エリア漏えいタンク雨樋水サンプリング結果】
<採取日:平成26年2月20日、単位:ベクレル/リットル>
- ・セシウム134 : 3,800
 - ・セシウム137 : 9,300
 - ・全ベータ : 2億3千万
- ※表面線量率:毎時50ミリシーベルト(ベータ線)
