◎平成25年10月28日の原子力規制委員長からの指摘事項等を踏まえて取りまとめた緊急安全対策の進捗状況を報告

# 福島第一原子力発電所の 緊急安全対策進捗状況

平成26年3月20日  
東京電力株式会社

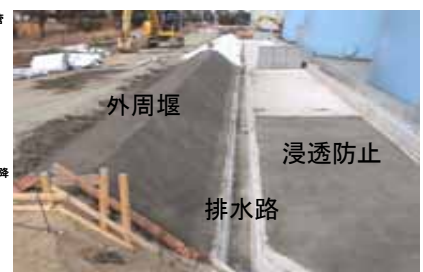
タンク周辺地表面のフェーシング実施状況

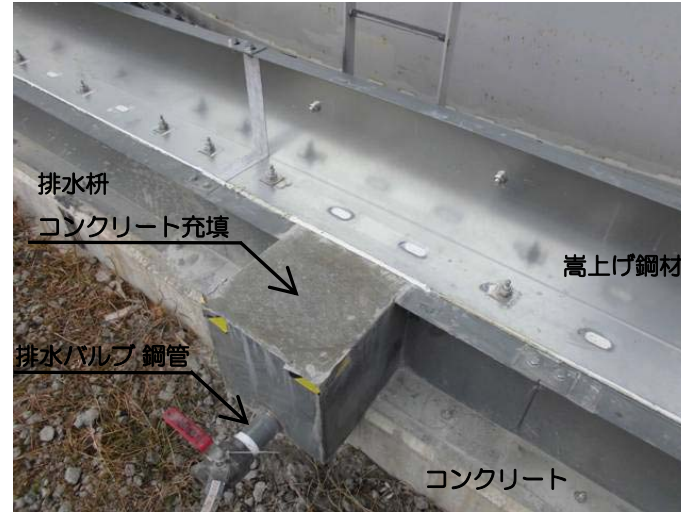
排水枡 閉塞後（外側）
