福島第一原子力発電所4号機原子炉建屋の
健全性確認のための
定期点検結果（第9回目）について

平成26年7月24日

東京電力株式会社

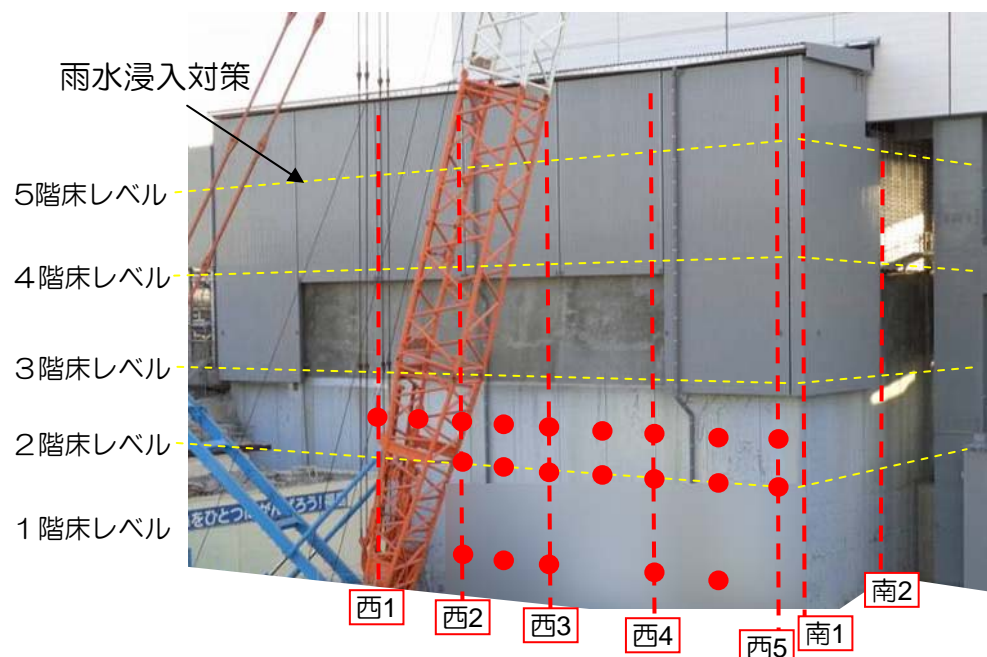
2. 点検結果② 外壁面の測定（測定箇所）

▶外壁面の上下に定点を設置し、光学機器により計測することで、外壁面の水平差※を確認し、変形の性状確認を行った。

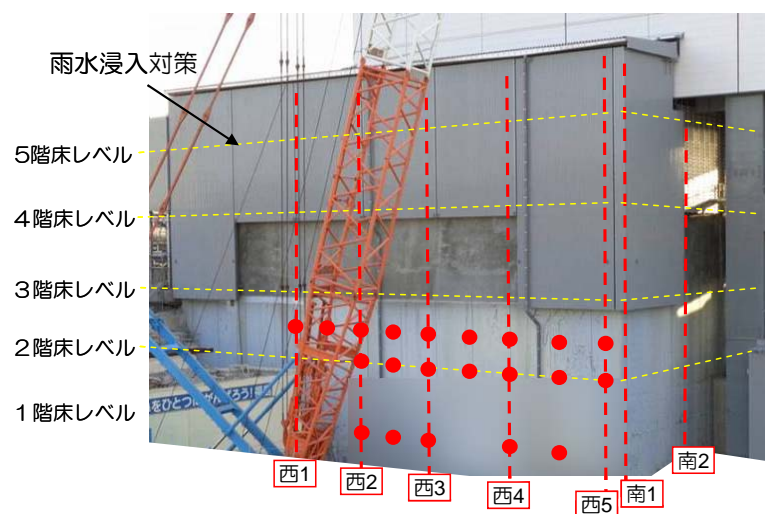
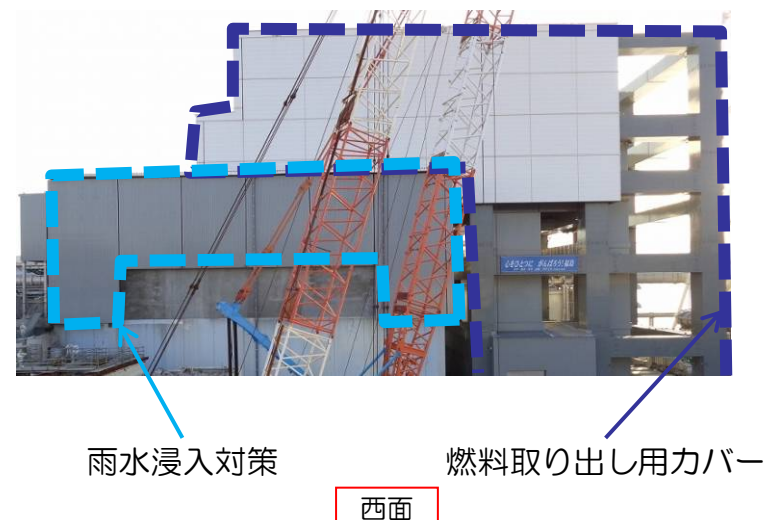
2. 点検結果② 外壁面の測定（考察）

- ▶ 水平差は、第1～8回目とほぼ同様の値となっている。
- ▶ 前回計測結果と若干の差が生じているのは、光学機器の計測誤差が±2mm程度であり、水平差で最大約4mmの誤差が生じる可能性があることや、コンクリートの熱膨張（熱膨張係数約 $7\sim 13 \times 10^{-6}/^{\circ}\text{C}$ ）により、3月と7月の月平均気温差で約6～11mmの差が生じる可能性があることが考えられる。
- ▶ 南面および西面の一部の測定点は、燃料取り出し用カバー、雨水浸入対策として設置したパネルと干渉するため、測定対象外としている。ただし、西面の測定結果および他の3項目の点検結果に有意な変化がないことから、南面の外壁についても有意な変化はないと類推している。

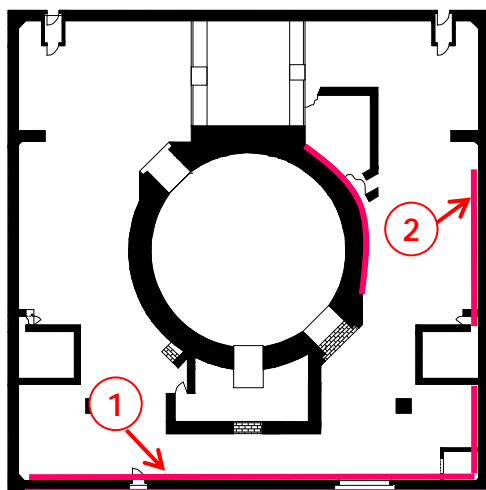
1階

➤目視点検の結果，これまでの点検結果と同様に，1mm以上のひび割れや鉄筋腐食の可能性のあるひび割れは確認されなかったことから，有害な構造耐力上の劣化は無いものとする。

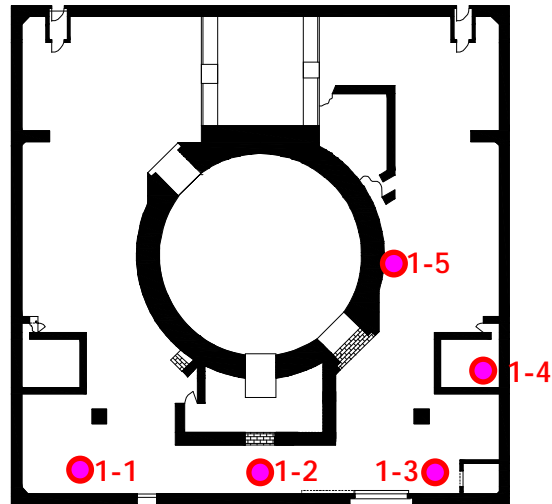
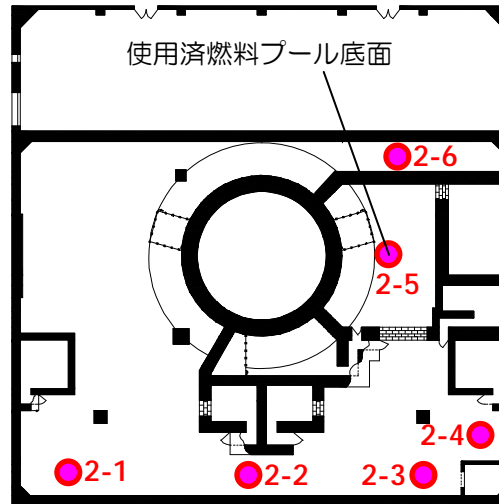
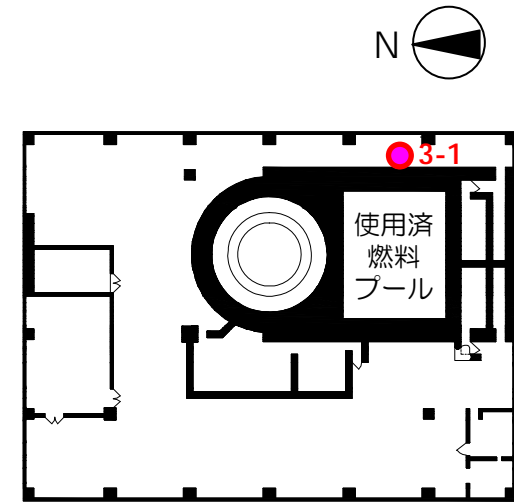
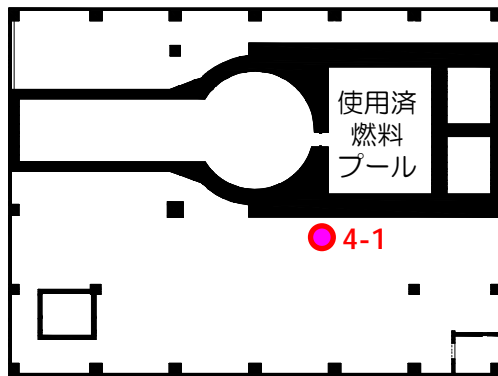
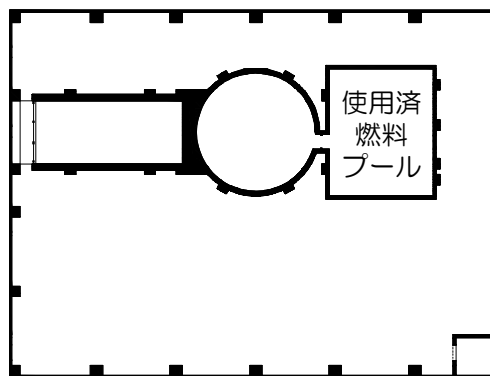
2. 点検結果④ コンクリートの強度確認（確認箇所）

▶コンクリート強度確認の結果、これまでの点検結果と同様に、全ての測定箇所設計基準強度以上（ 22.1N/mm^2 ）であることを確認した。なお、測定箇所は前回の位置と若干異なること及びシュミットハンマーの測定誤差※を考慮すると、今回の測定結果は前回と比べても大きな差はなく、強度変化はないと考える。
