# 福島第一原子力発電所 2号機 トーラス室壁面調査結果について (研究開発の実証試験報告)

平成26年7月28日  
東京電力株式会社

# 調査概要

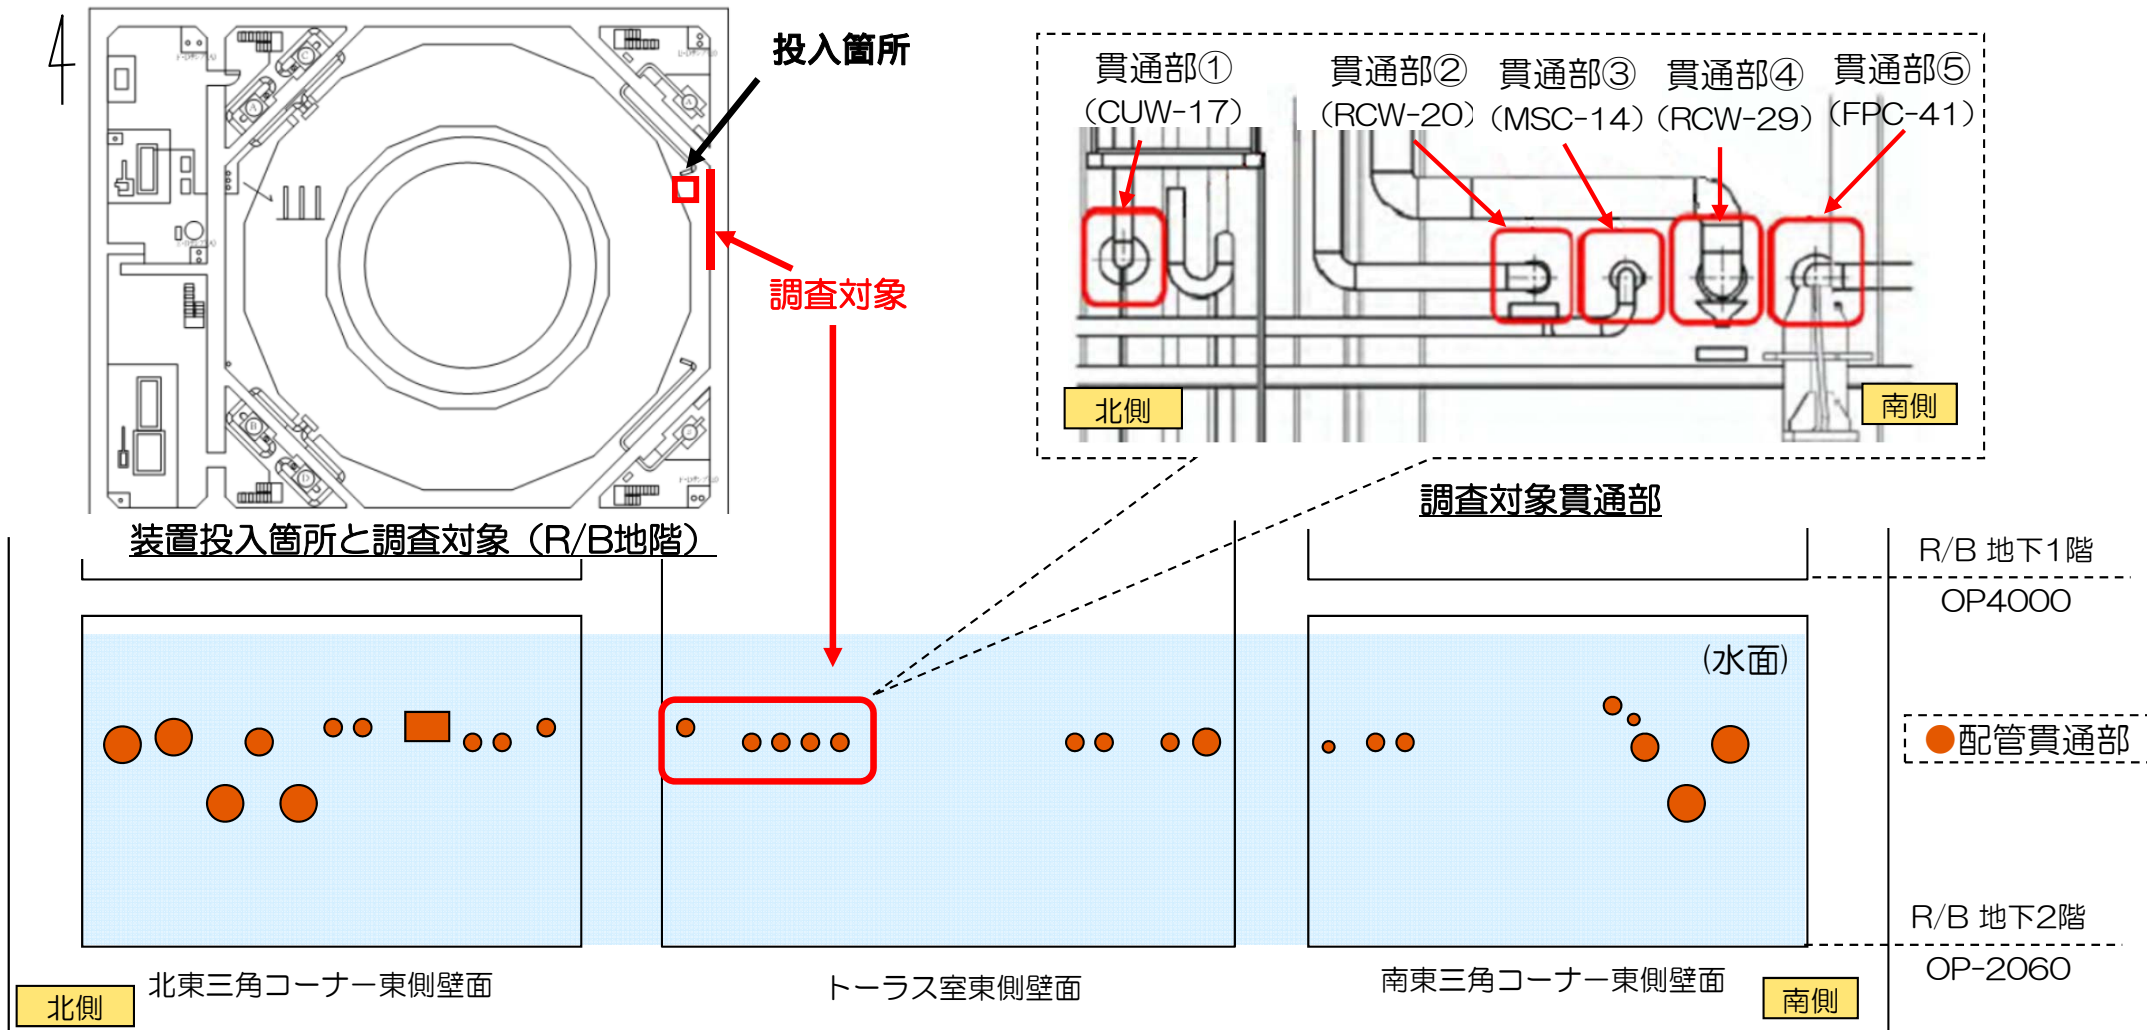
R/B地階東壁面建屋貫通部

研究開発(資源エネルギー庁補助事業「格納容器漏えい箇所特定技術・補修技術の開発」)中のトラス室壁面調査装置(水中遊泳ロボット、床面走行ロボット)を用い、2号機のトラス室壁面(東壁面北側)を対象に調査を行った。  
 ●調査内容: 東側壁面配管貫通部(5箇所)の「状況確認」と「流れの有無」を確認する。

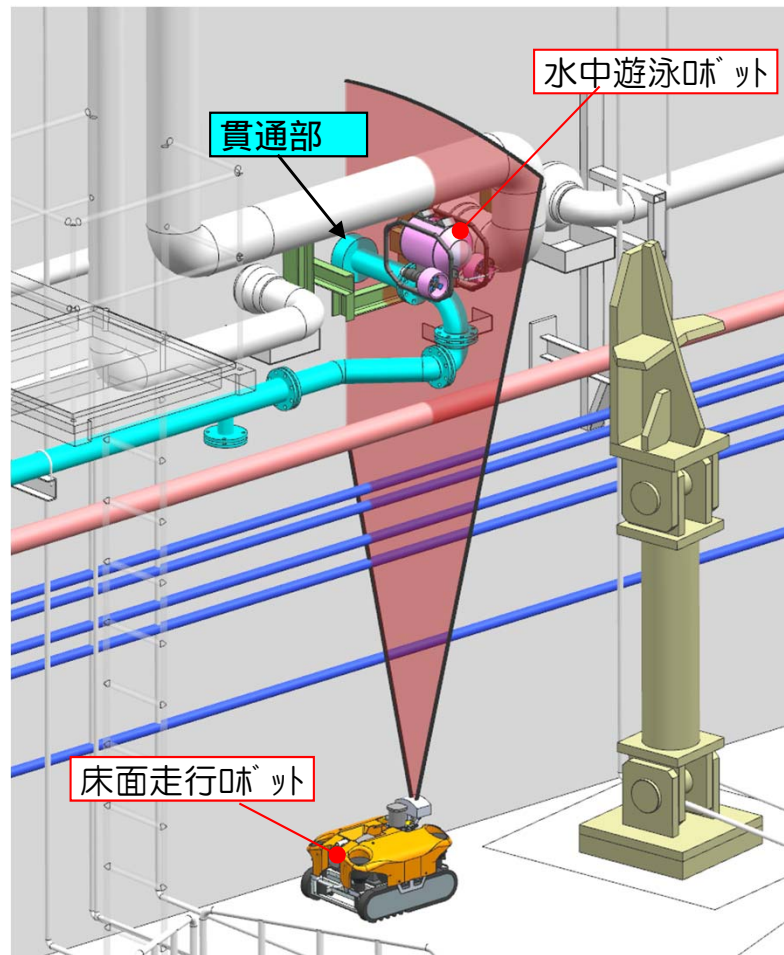
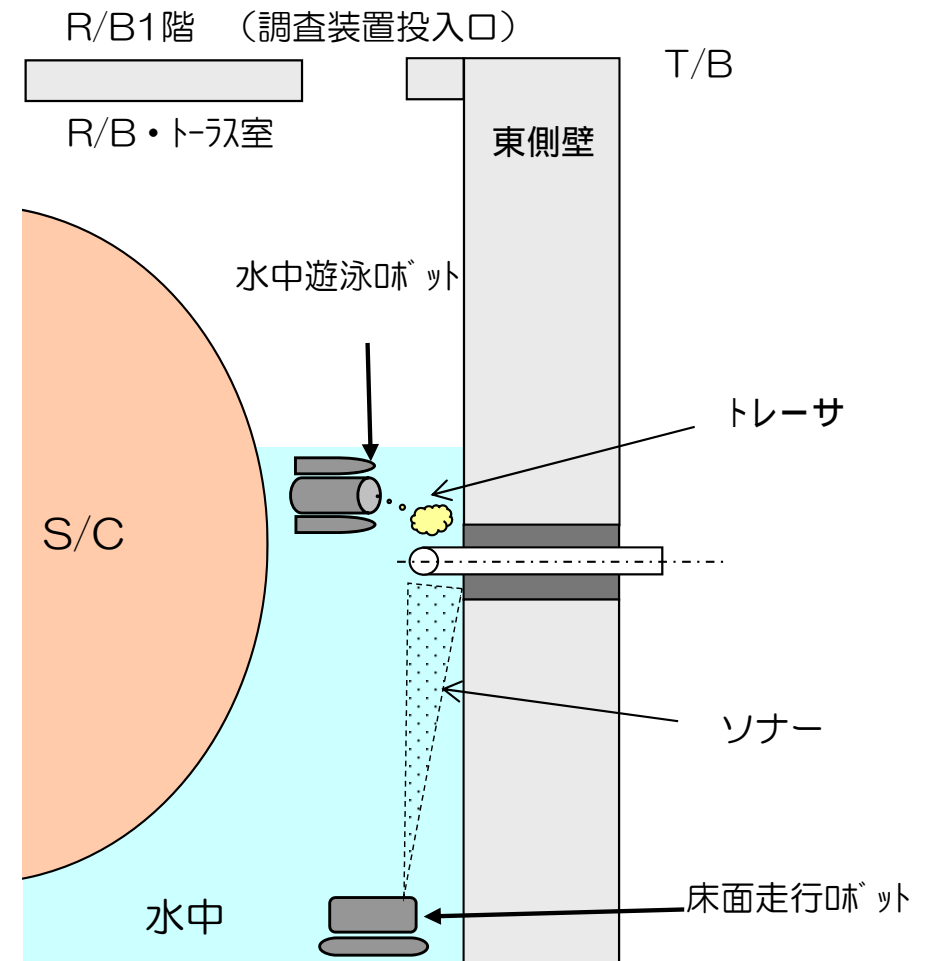
■貫通部③について、ソナーによるドップラー計測の結果、トレーサの流れ込みは確認されなかった。
