福島第一原子力発電所における作業員の 感電災害および地絡警報の発生について

平成26年9月30日
東京電力株式会社

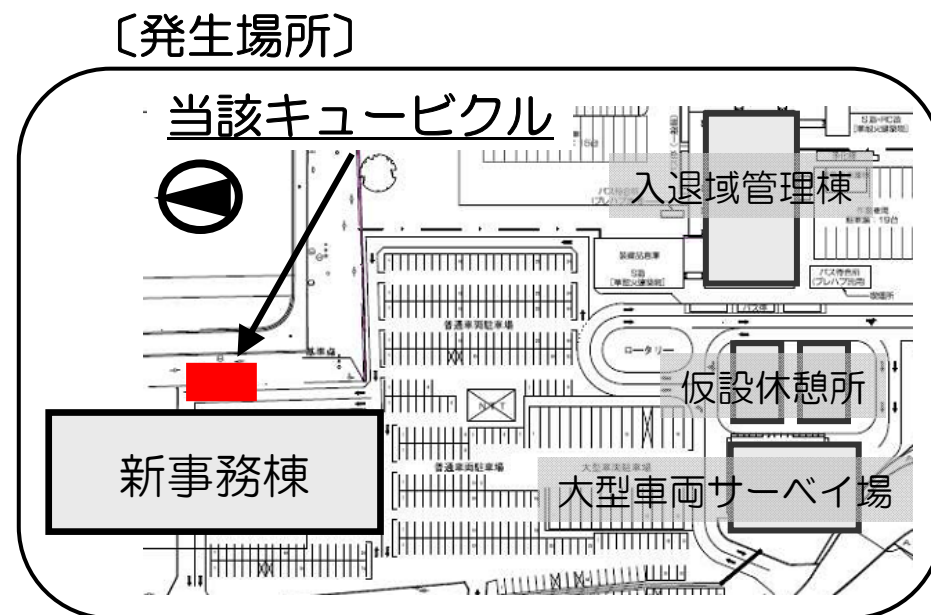
新事務棟電源（6.9kV）の本設電源ケーブルを受電キュービクル内で端末処理作業中、充電部に誤って接触し感電した。（共同作業員：1名）

- 被災者：40歳代男性
- 発生時間：平成26年9月30日（火）8時26分頃
- 発生場所：新事務棟（東側）の受電キュービクル内
- 装備：作業服、ヘルメット、一般靴、一般作業手袋、サージカルマスク
