## 2、3号機海水配管トレンチ 建屋接続部止水工事の進捗について

平成26年10月3日

東京電力株式会社

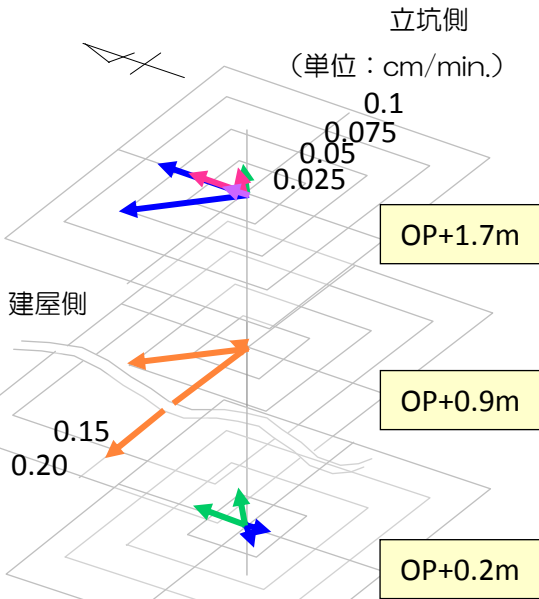
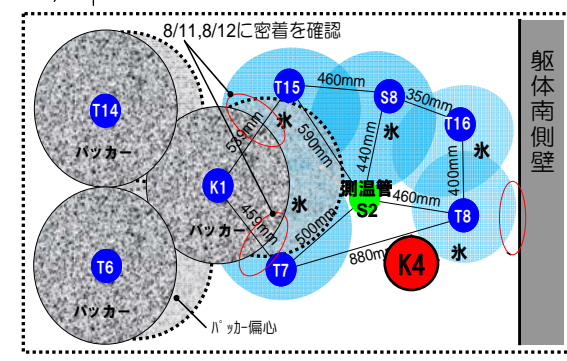
【南側ケーブルトレイ下付近のイメージ図】

➤ 測定箇所・測定位置では、流れが十分に小さいことから、T15-S8-T16-T8に沿って氷壁ができているものと推定。

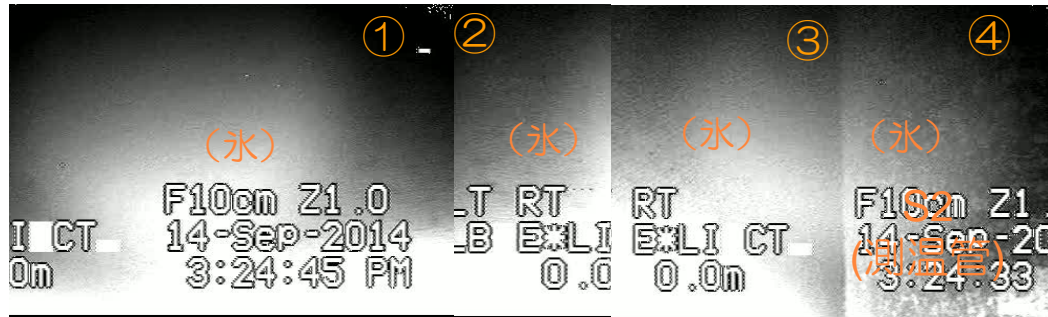
【S2周辺凍結状況図（イメージ図）】

- 写真の白色は構造物や氷の反射によるもの。
- ①～⑨：光が反射しており、氷が成長していると推定。
- ⑧、⑨：カメラの位置から側壁を直接確認することができないほど、氷が成長。

側壁からの氷とT8からの氷の境

側壁（氷）を確認。

反射無（氷無）

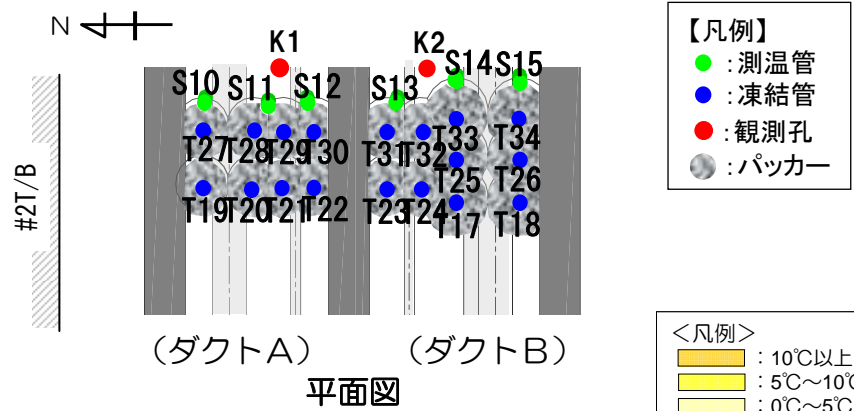
【温度】ダクトA

- ▶ 水位変動抑制後の温度に大きな変化はみられない。
- ▶ 開削ダクトに設置された測温管はパッカーと接するか離れているため、主に周辺水温を測定していると推定される。

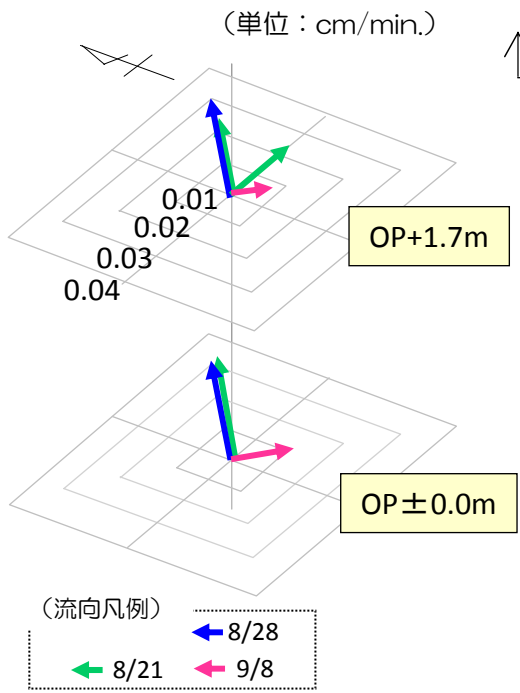
K1孔の流向・流速分布 (ダクトA)

- ▶ ダクトAのK1孔の流速は小さい。特に水位変動抑制後の9月8日に測定した流速は、抑制前の流速データと比較して1/2以下でさらに小さい。
- ▶ 測定箇所・測定位置では、流れがほとんどないことから、パッカーがある程度止水壁として機能していると考えられる。

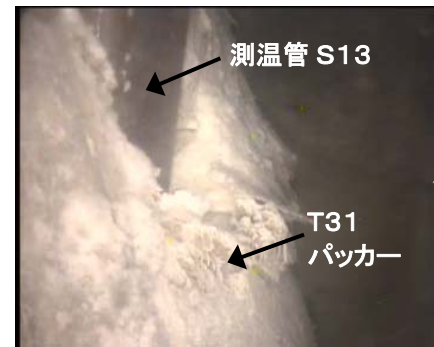
写真③ 8/11撮影

- 上部までパッカーが設置されており、氷を確認。（写真①）
- パッカーと切断片や吊ビームの隙間、上下の配管の間に氷は確認出来ない。（写真②、④）
- 測温管（S13）がパッカー（T31）に途中から刺さっている。（写真③）

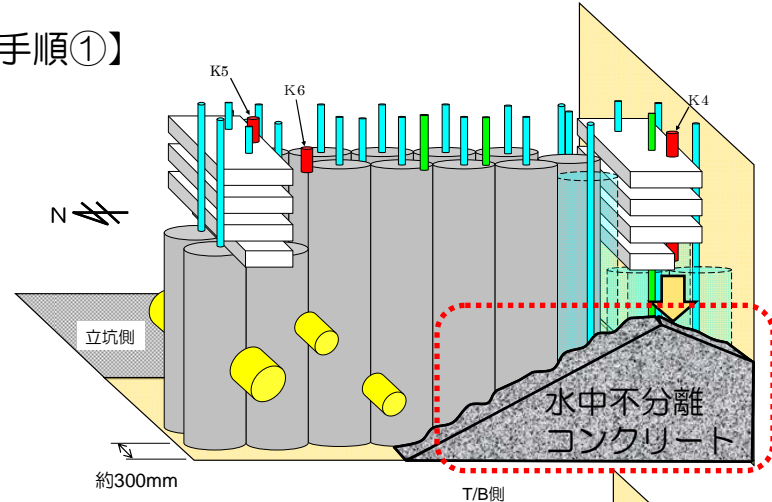
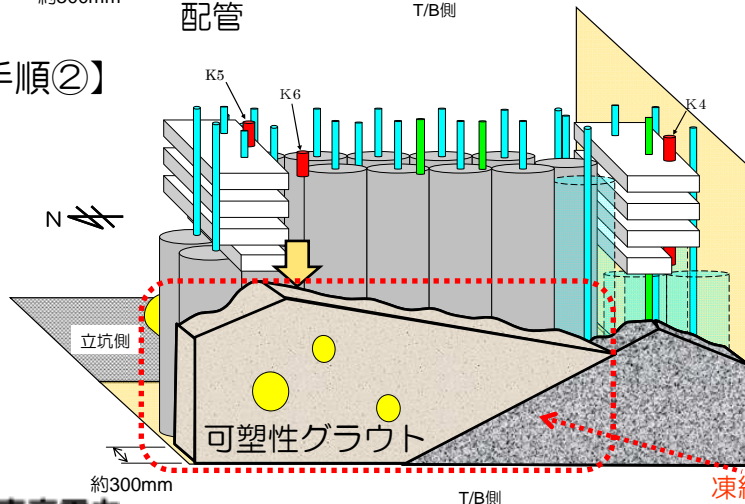
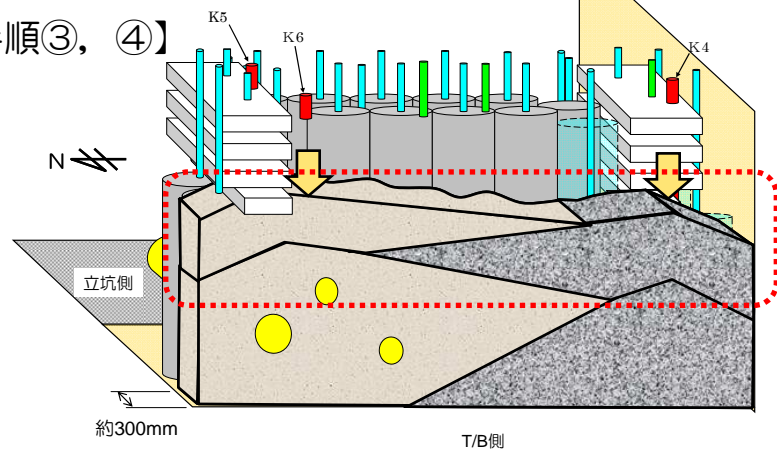
- ▶立坑A、開削ダクトともに、凍結止水壁は出来つつあるものの、立坑Aのケーブルトレイ部、開削ダクトの配管等の形状不連続部については十分に凍結されていない状況。
- ▶また、立坑Aについては、底部凍結箇所には弱部が存在すると推定。

- 十分な止水性を確保し、凍結弱部を強固にするために間詰め充填を行う。
- 南側のパッカーがない箇所については、成長した氷を利用して、水中不分離コンクリートを打設。
- 北側についてはパッカー部に想定される隙間を充填することを目的に流動性の高い可塑性グラウトを打設。

- ①水中不分離コンクリートをK4孔より打設
- ②可塑性グラウトをK6孔より打設
- ③,④上記を2回繰り返す、ケーブルトレイ下の高さまでを充填

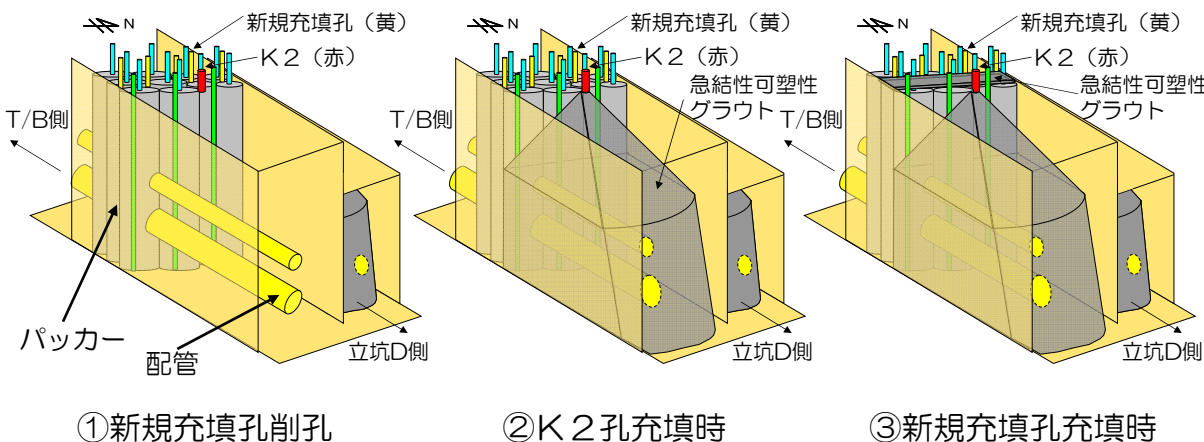
間詰め充填イメージ（ダクトBの例）

- 測温管の位置がパッカーから離れており、温度データが止水壁自体の温度を示しているものではないと推定していることから、温度データだけで止水壁の凍結状況を判断することは困難。
- 流速が小さいことやカメラ観察結果等から、パッカー内部は凍結しており、ある程度止水壁として機能していると考えられるが、配管や吊ビームなど形状不連続部については、十分に凍結されていないところが存在。

- 配管周りおよびパッカー上部のすき間に対し間詰め充填を行う。
- 開削ダクトの下部については、立坑Aのモックアップ試験において急結性可塑性グラウトにより、ケーブルトレイ内部の隙間を密実に充填していることを確認しており、開削ダクト部の支障物周辺に関しても隙間なく充填できると判断。

- ①パッカー上部に新規充填孔を削孔（上部充填孔の確保）（削孔本数については現場調査を踏まえて決定）
- ②パッカーを片側型枠として、配管まわりを充填するために、K1,K2孔から急結性可塑性グラウトを打設
- ③パッカー上部の新規充填孔から、急結性可塑性グラウトを打設

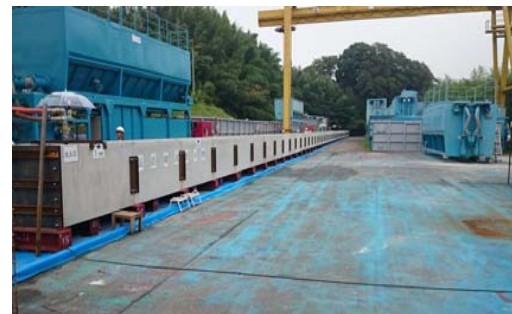
試験装置全景

- 水中でのトレミー打設により、88m先までの流動性を確認した。
- 閉塞材料は、流動距離によって圧縮強度に殆ど変化が見られないことから、流動後も同等の品質を有すると考えられる。
- 水抜き後、86m～88m先に設置した支障物の目視確認を行い、閉塞材料によって充填されていることを確認した。

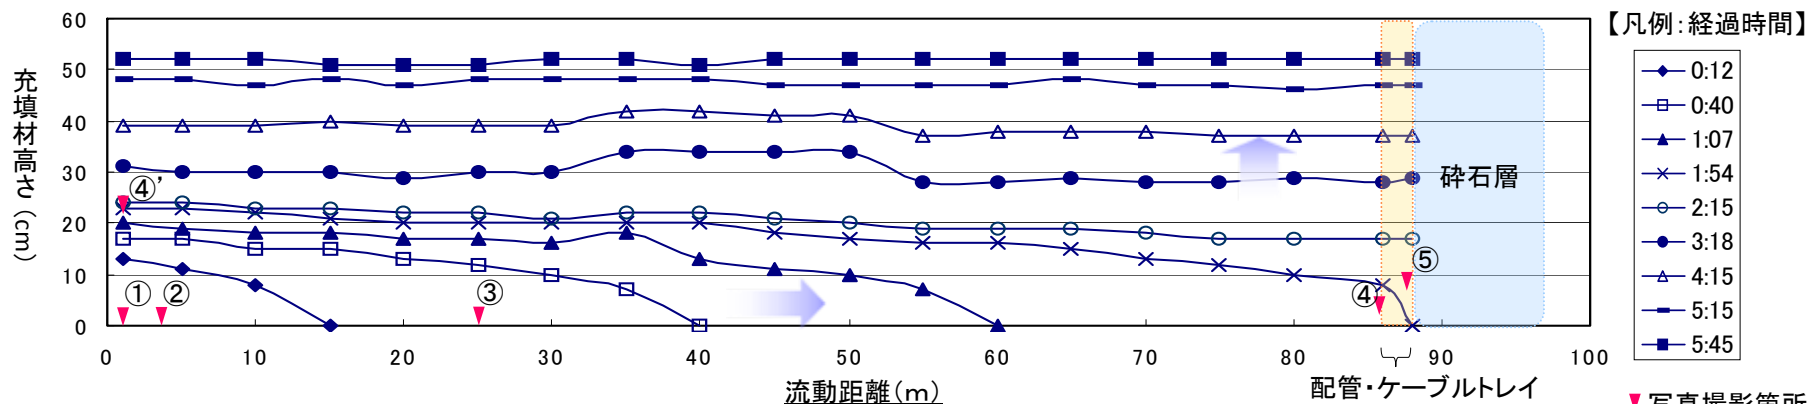
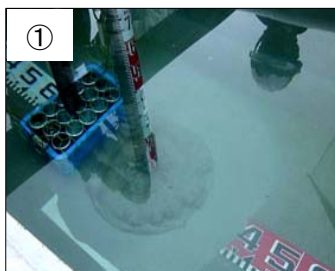
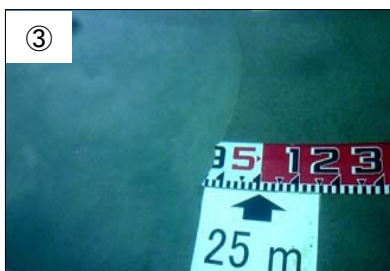
## 流動状況

- 閉塞材料は、打設開始以降、水平に流動していき約2時間で88mの碎石層まで到達した（①，②，③，④）
- 碎石層に到達（⑤）して以降は、閉塞材料は鉛直方向に堆積していき、ほぼ水平を保持しながら打設完了まで嵩上げられた。
- 打設完了時点では、碎石層背面側への閉塞材料の流動は確認されなかった。

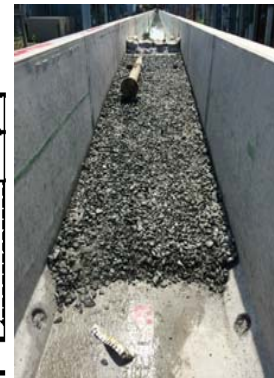
解体後の砕石層の確認

閉塞材料により、支障物（配管・ケーブルトレイ）も充填されている

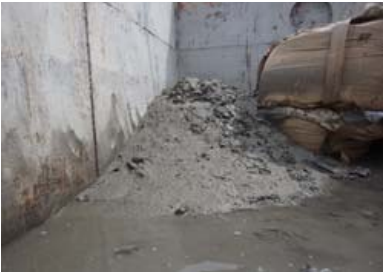
可塑性グラウト	急結性可塑性グラウト	水中不分離コンクリート
積み上がり性	<ul style="list-style-type: none"> <li>・ 積み上がり角度が20°C未満であり、壁を作る材料としては不適</li> </ul>	<ul style="list-style-type: none"> <li>・ 1.8m3打設時高さは740mm</li> <li>・ 積み上がり角度は最大30°（大型水槽試験※1）</li> </ul>

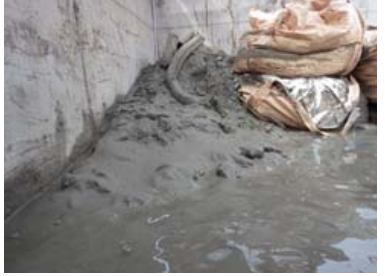
<ul style="list-style-type: none"> <li>・ 1.8m3打設時高さは920mm</li> <li>・ 積み上がり角度は最大35°（大型水槽試験※1）</li> <li>・ 底部を模擬した水槽での試験では角度は45° ※2</li> </ul>

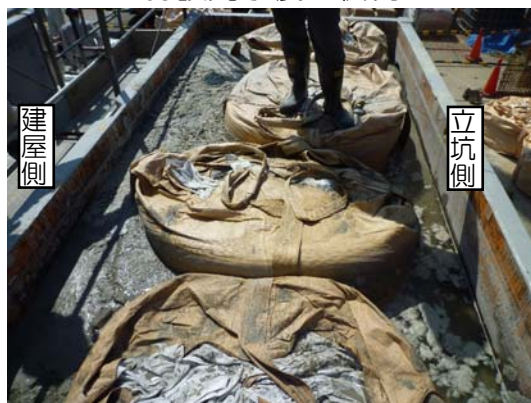
打設完了後の状況

- T/B建屋とパッカーの隙間を実寸台で模擬した水槽を使用。パッカーを模擬した土嚢の隙間には、貫通部を想定してφ10～φ35mmの塩ビ管を、配管上下や底部などに配置。
- 充填材料は、充填性を高めるように配合した軟練りの可塑性グラウトを使用。
- その結果、流動勾配は約9度（ほぼレベル）で積み上がることで、配管の周囲に回り込みながら隙間なく充填されることを確認。
- また、土嚢の隙間などに材料が進入していること、塩ビ管内に充填材が途中まで入っているか入口でグラウトで塞がれていることを確認し、可塑性グラウトをT/B建屋～パッカー間の充填材料として採用。

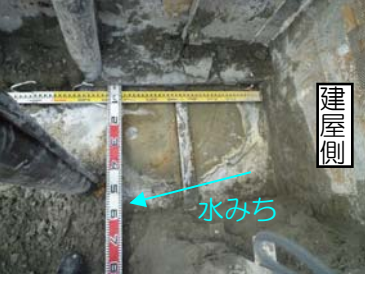
材料	可塑性グラウト	急結性可塑性グラウト
評価項目		
ケーブルトレイ間の積み上がりと充填性	<ul style="list-style-type: none"> <li>・水みちが発生するケースや、材料が積み上がらないケースが発生</li> </ul>

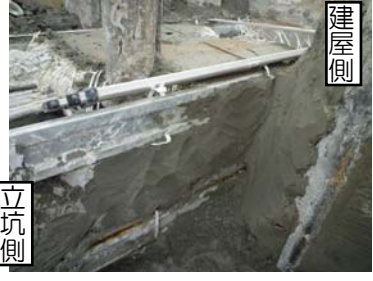
<ul style="list-style-type: none"> <li>・積み上がりと充填性は良好</li> </ul>

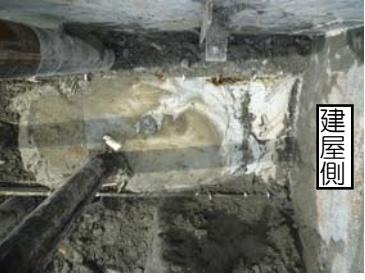
ケーブルトレイ内の充填性	<ul style="list-style-type: none"> <li>・連続していないものの、一部トレイ隅部に空隙あり</li> </ul>

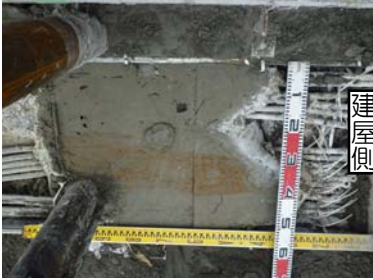
<ul style="list-style-type: none"> <li>・トレイ隅にも充填されており、充填性は良好</li> </ul>

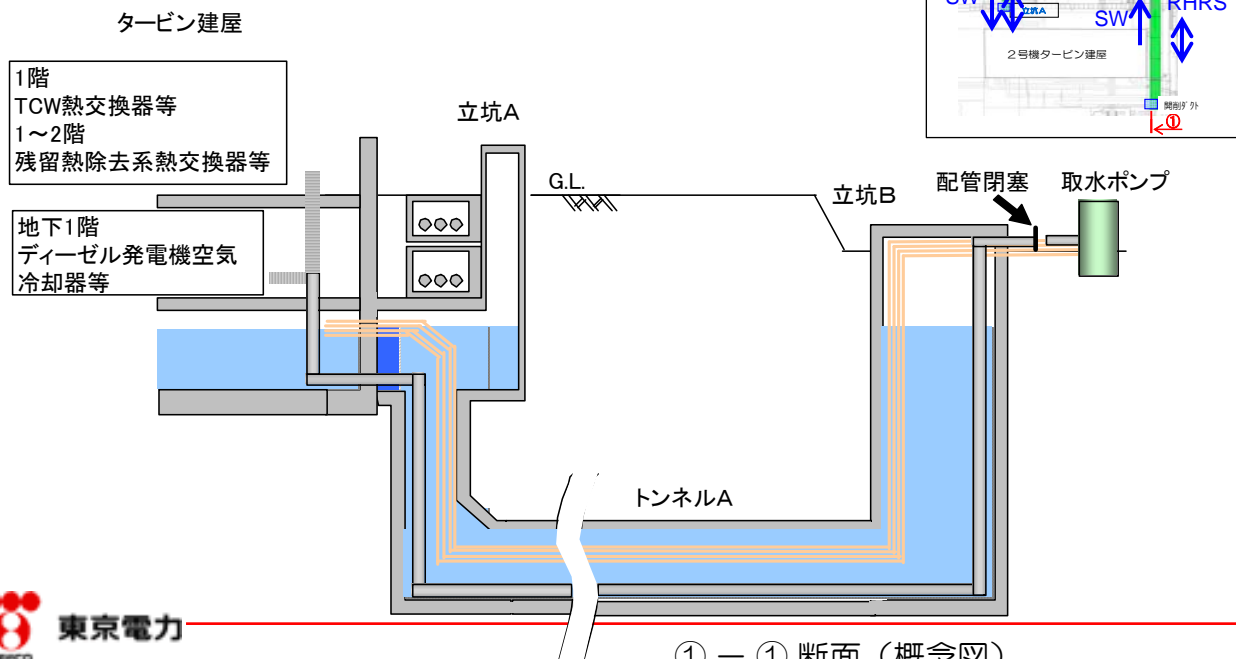
O.P.+4.0mの配管 (RHR S) 閉塞状況

- 2,3号機の海水配管トレンチ内には、プラントの運転に必要な冷却水（海水）を供給する配管を敷設している。
- 配管は、原子炉の熱除去や機器の除熱を行うRHR S、DGSW系等があり、建屋内の熱交換機等に供給した後に放水口（CW配管）まで敷設される。
- 震災以降、万一の配管からの汚染水の系外流出を防止するため、O.P.+4.0mにある配管（供給元）の閉止を実施した。このため、配管内滞留水の流れは生じていないと判断している。
- 配管内には、系統に応じ、海水またはろ過水が存在し、現在も残留していると考えている。
- 配管内の水質は、閉止の際の流出水を測定し、 $10^{-3}\text{Bq}/\text{cm}^3$ オーダーであり、建屋滞留水と比十分低いことから混入していないと推定。
