福島第一原子力発電所
1～3号機放水路の水質調査状況について

平成26年10月23日
東京電力株式会社

1～3号機放水路の水質調査状況について（概要）

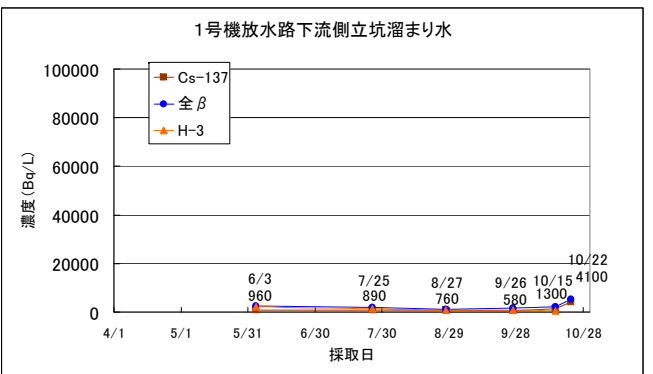
1号機放水路縦断面図+水位+土砂堆積状況 (縦横比 1 : 5)

- 1号機放水路の上流側は、4月にはセシウム137濃度が5,700Bq/Lと高かったが、その後、9月末には950Bq/Lまで低下。下流側の濃度も5月の960Bq/Lから580Bq/Lまで低下。
- 降雨時に1号機タービン建屋周辺の雨水が流入するものの、10/6の台風18号による降雨時に採取した流入水のセシウム濃度も1,500Bq/Lと溜まり水濃度と大きく変わらない濃度であった。
- 2度の台風通過後の10/15に採取した上流側の溜まり水の濃度が、61,000Bq/Lに急上昇。1週間後の10/22には、更に120,000Bq/Lに上昇していた。
- 全β濃度も上昇しているが、セシウム濃度と同程度の濃度であることから、検出された全β放射能はほとんどがセシウムによるものと考えられる。また、トリチウム濃度は上昇していない。
- 台風に伴う豪雨による何らかの汚染の流入と考えられるが、これまでの降雨時にはこのような上昇は見られておらず、具体的な流入経路は不明。

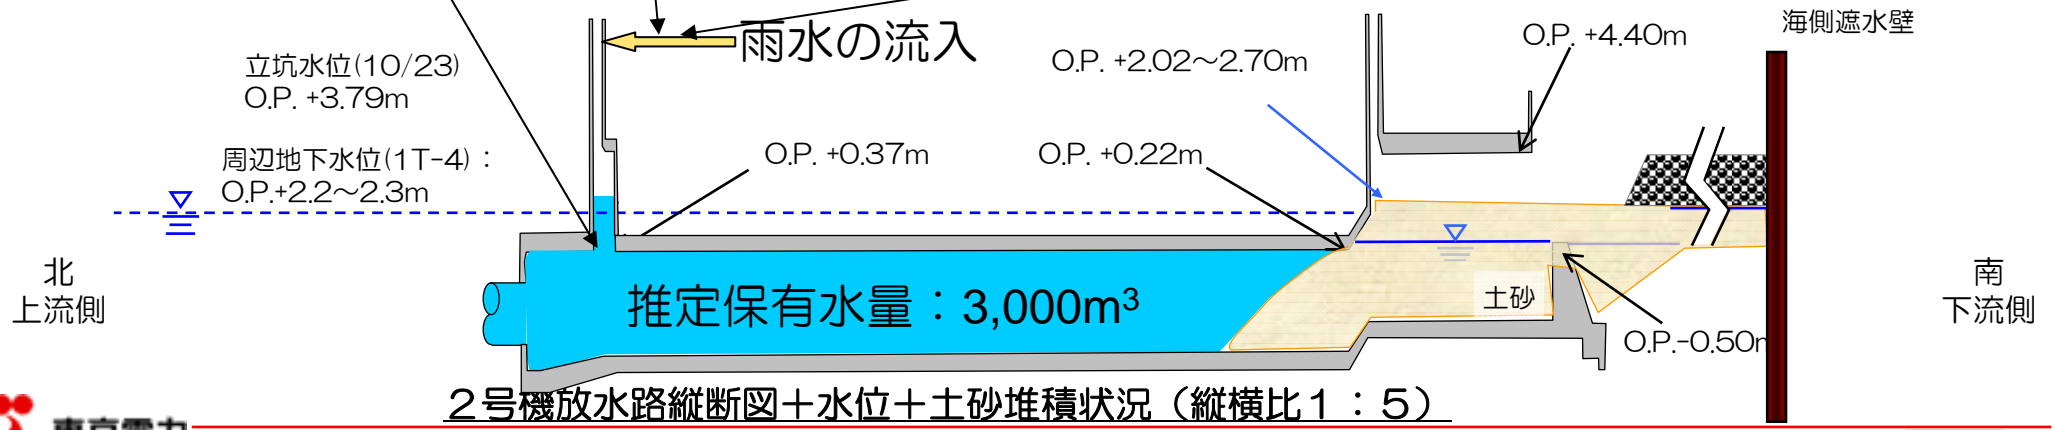
- 2号機放水路上流側は、当初よりセシウム137濃度が340Bq/Lと低かったが、8月26日の降雨翌日の採水で、1,300Bq/Lに上昇し、9月末には170Bq/Lに低下。台風後の10月15日の採水では再度1,800Bq/Lに上昇。
- 3号機タービン建屋周辺からの流入水のセシウム濃度が高く、一時的に濃度が上昇するものの、土砂による吸着や沈降等により濃度が低下しているものと考えられる。
