3号機使用済燃料プール内瓦礫撤去作業中における燃料交換機操作卓他の落下事象の原因および対策について

平成26年10月27日
東京電力株式会社

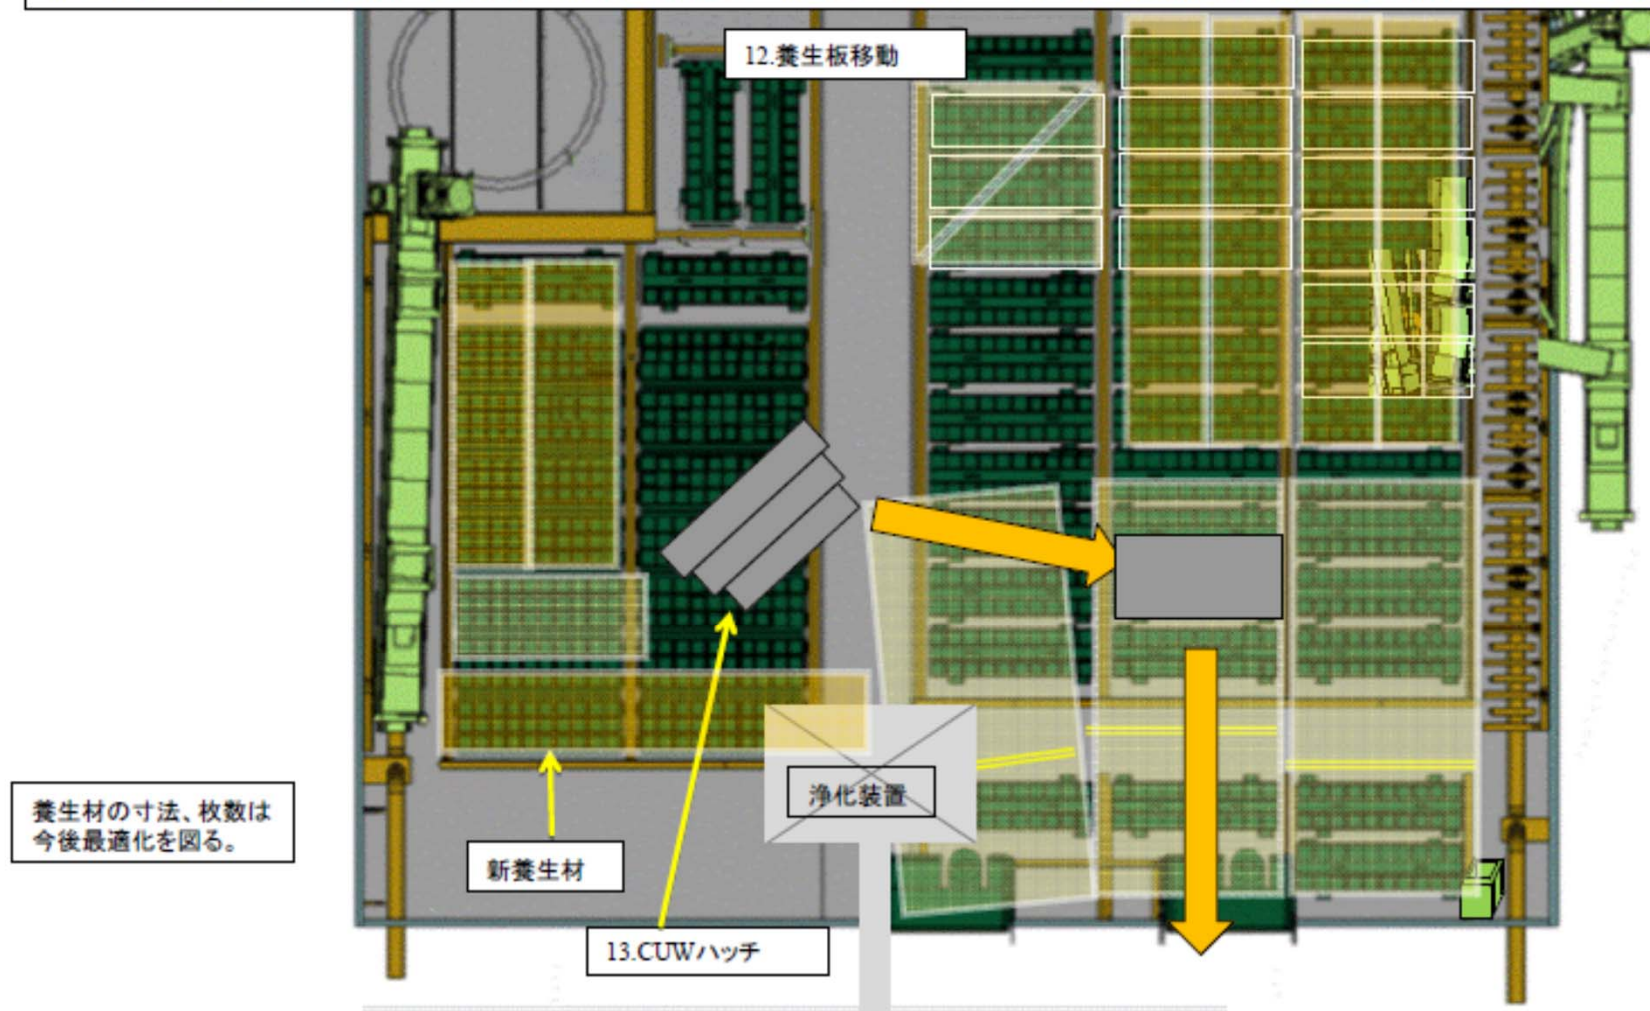
瓦礫撤去時の運用（例）

12.養生板移動 13.CUWハッチ撤去

CUWハッチ撤去装置がFHM本体と干渉するため、FHM本体撤去後にCUWハッチを撤去する。ただし、FHM本体撤去時にCUWハッチ周辺の使用済燃料を保護するため、CUWハッチ周辺を特殊形状の養生板にて養生する。
