1号機放水路溜まり水及び護岸付近の地下水における 放射性物質濃度上昇について

平成26年10月31日
東京電力株式会社

1. 1号機放水路溜まり水の放射性物質濃度上昇について（概要）

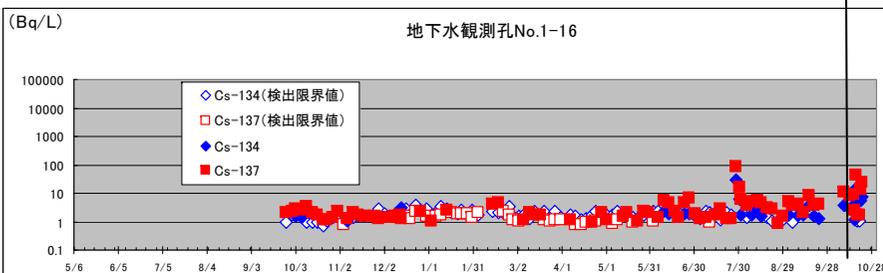
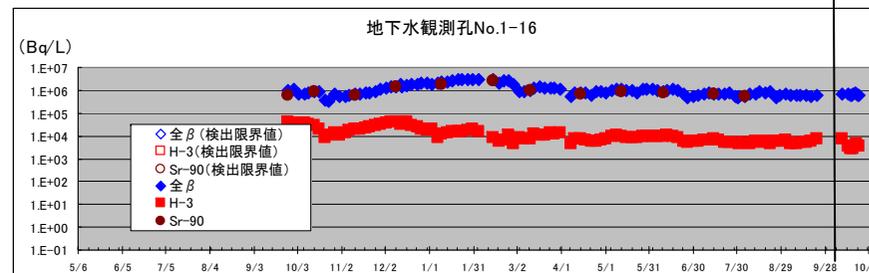
2. 3 地下水観測孔の濃度変化 (1/2)

- 台風18号、19号の通過後、1, 2号機取水口間エリアで行っている地下水モニタリングで複数の観測孔で変動が観測された。
- 特に観測孔No.1-6の全β放射能濃度とセシウム濃度が約7倍に上昇した。現在はほぼ台風前のレベルまで戻っている。（トリチウムは変動なし）
