J2タンクエリアA4タンク
旋回梯子レール落下による災害発生の原因と対策について

平成26年11月20日

東京電力株式会社

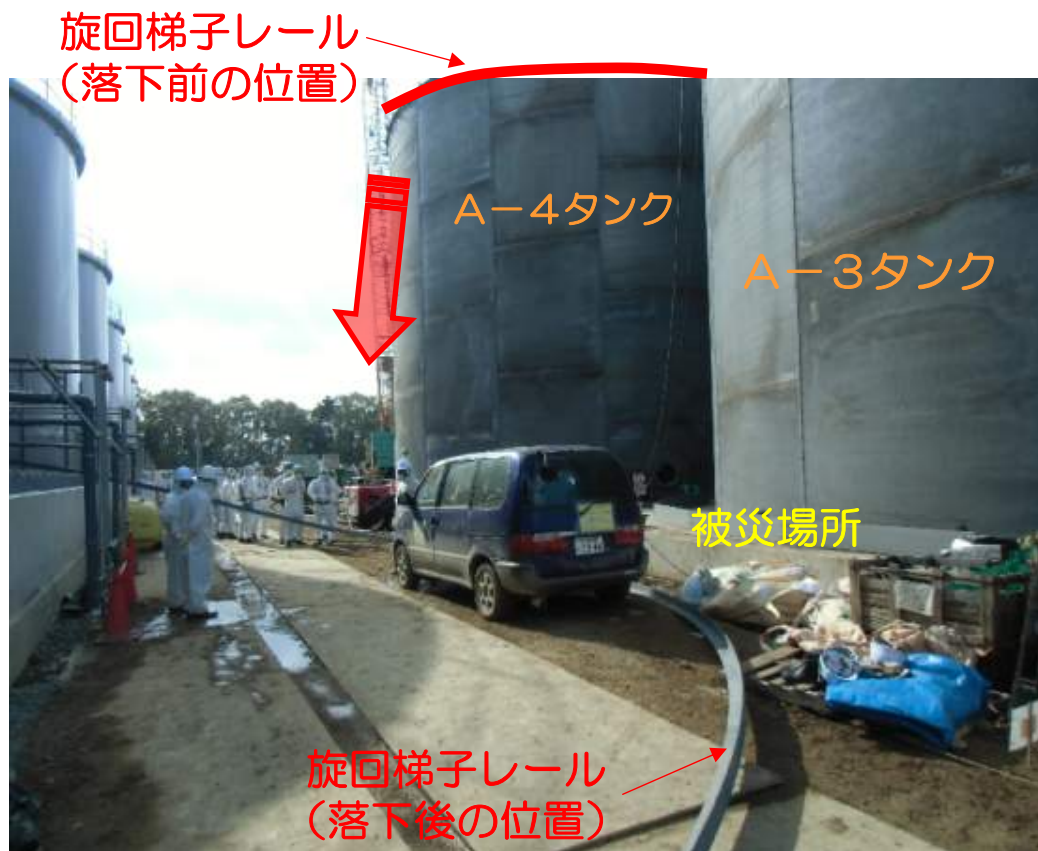
2. 現場状況

発生状況：J2タンクエリアA-4タンク上部にレバブロックと万力で仮止めしていた巡回梯子レール（半周）を、もう一方のレール（仮溶接済）と位置を合わせるためにレバブロックにて、レールを動かしたところ、巡回梯子レールが落下し、一旦地面で落ちて跳ね上がった際に、隣接するA-3タンクにて仮堰設置作業を行っていた被災者3名（別会社）に接触した。

当該レール仕様
長さ：約25m
重さ：約390kg

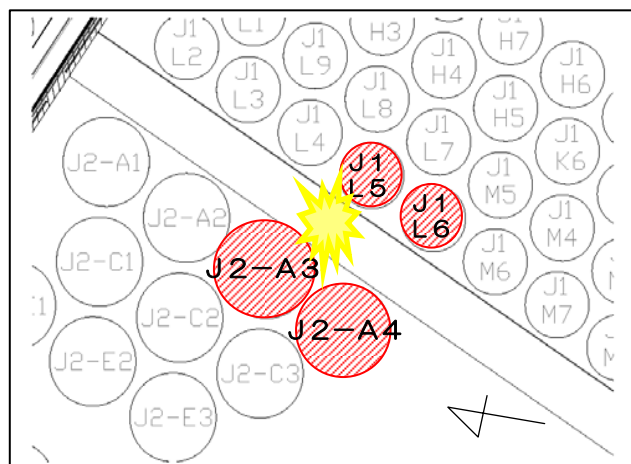
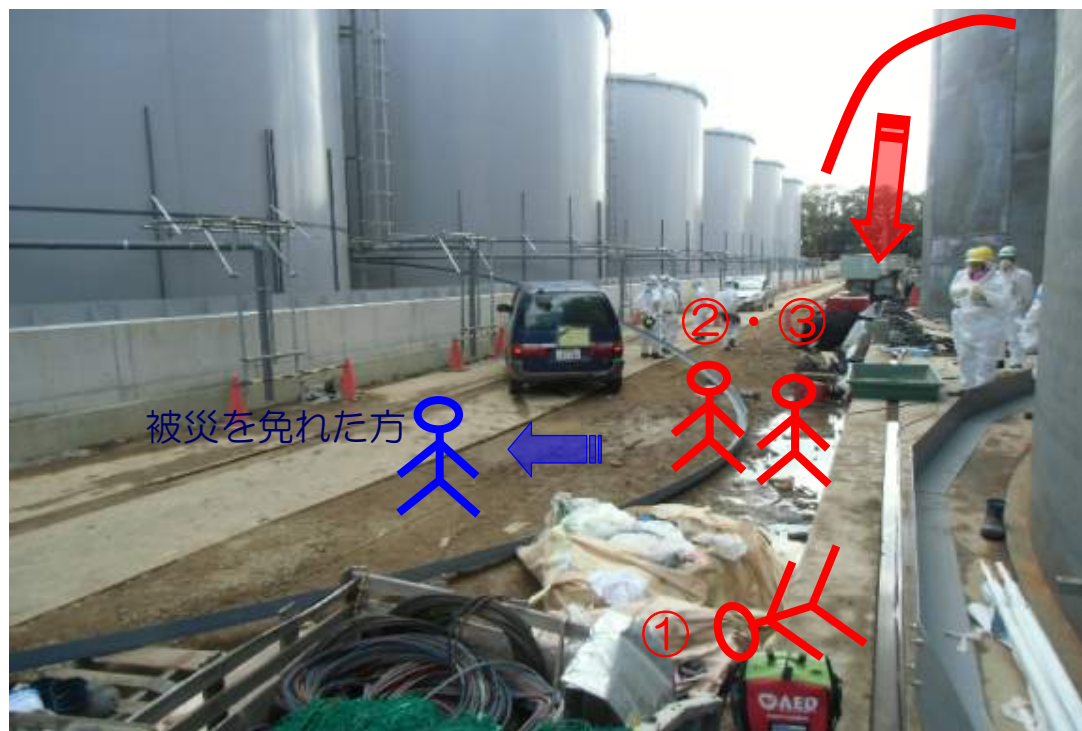
被災者3名（その他共同作業員：3名 ※被災時現場付近にいた者は1名のみ）

- ① 男性57歳：意識傷害あり、頸椎損傷の疑い
- ② 男性44歳：両足下腿部擦過傷、両足打撲
- ③ 男性42歳：右足首骨折の疑い

※②・③の位置関係の詳細は不明

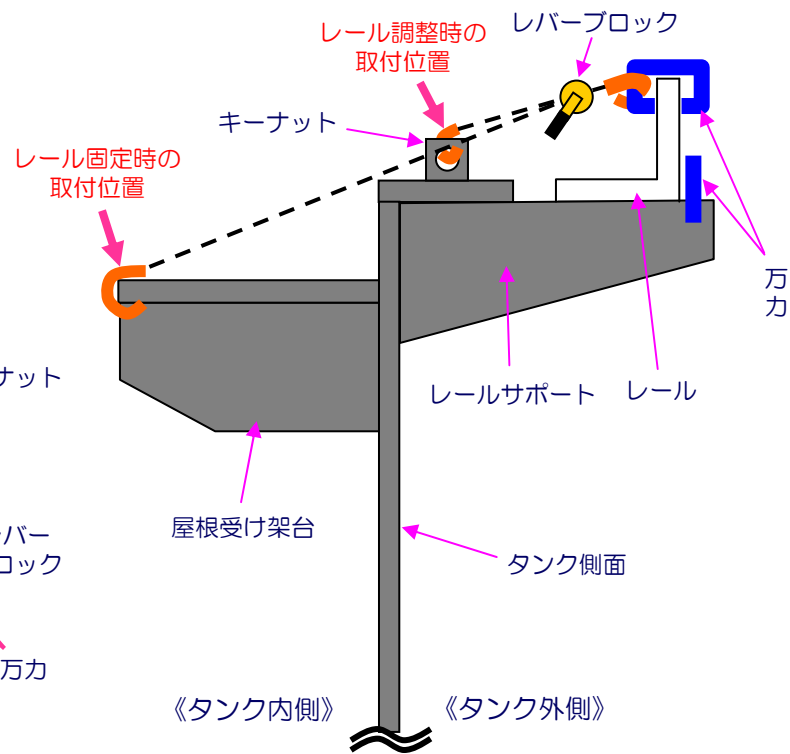
<A部詳細図>

- スライド作業時のレールは、万力2箇所と270度側のレールの重なり部分の3点でレールサポートに保持されていた。
- レールは長尺であり、真円に対して多少なりの歪みを有していた。
- レールの移動とともに保持されていたレールの重なり部分（押さえ込まれた力）が解放され、レールが外側へ移動し180度側のレールサポートから落下、それにつられて27度、105度付近の万力がずれ、レール全体が落下した。

- 元請け会社はレールの位置合わせおよび固定溶接を行った後にクレーンの玉がけを外す内容を施工要領書に反映する。
- レールの位置合わせ用に、万力ではなく落下防止金物を予め溶接にてレールサポートに取り付け、レールがレールサポートから外れることを防止する。
- 元請け会社は作業フローチャートを用いて、玉がけの解除指示などの次工程へ移る際の確認責任者を明確化する。
