福島第一原子力発電所2号機使用済燃料プール
代替冷却系一次系ポンプ（B）の停止について

平成26年12月11日
東京電力株式会社

1. 概要

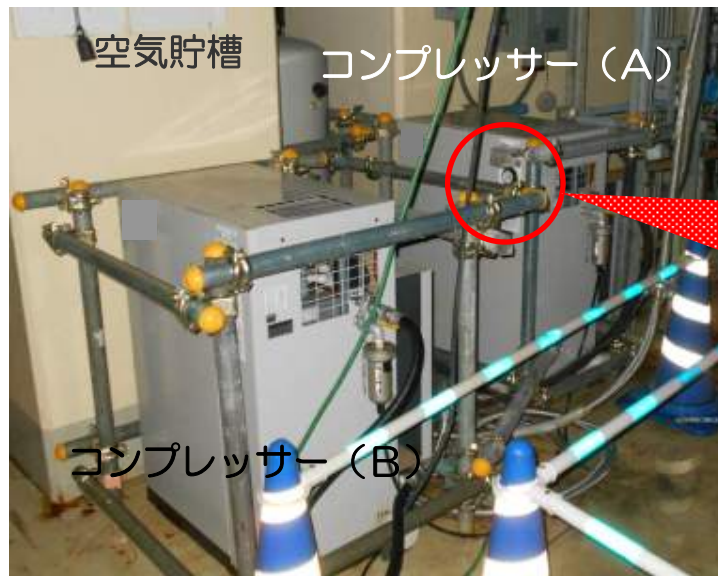
コンプレッサー

コンプレッサーの現場状況を確認したところ、

- ① 運転中であるコンプレッサー（A）の運転スイッチが「停止」位置になっていた。
- ② 運転スイッチには、誤操作（接触）防止用のアクリルカバーが取り付けられた状態であった。
