特定原子力施設監視・評価検討会

福島第一原子力発電所 側溝放射線モニタにおける β 濃度高高警報発生について

平成27年3月4日

東京電力株式会社

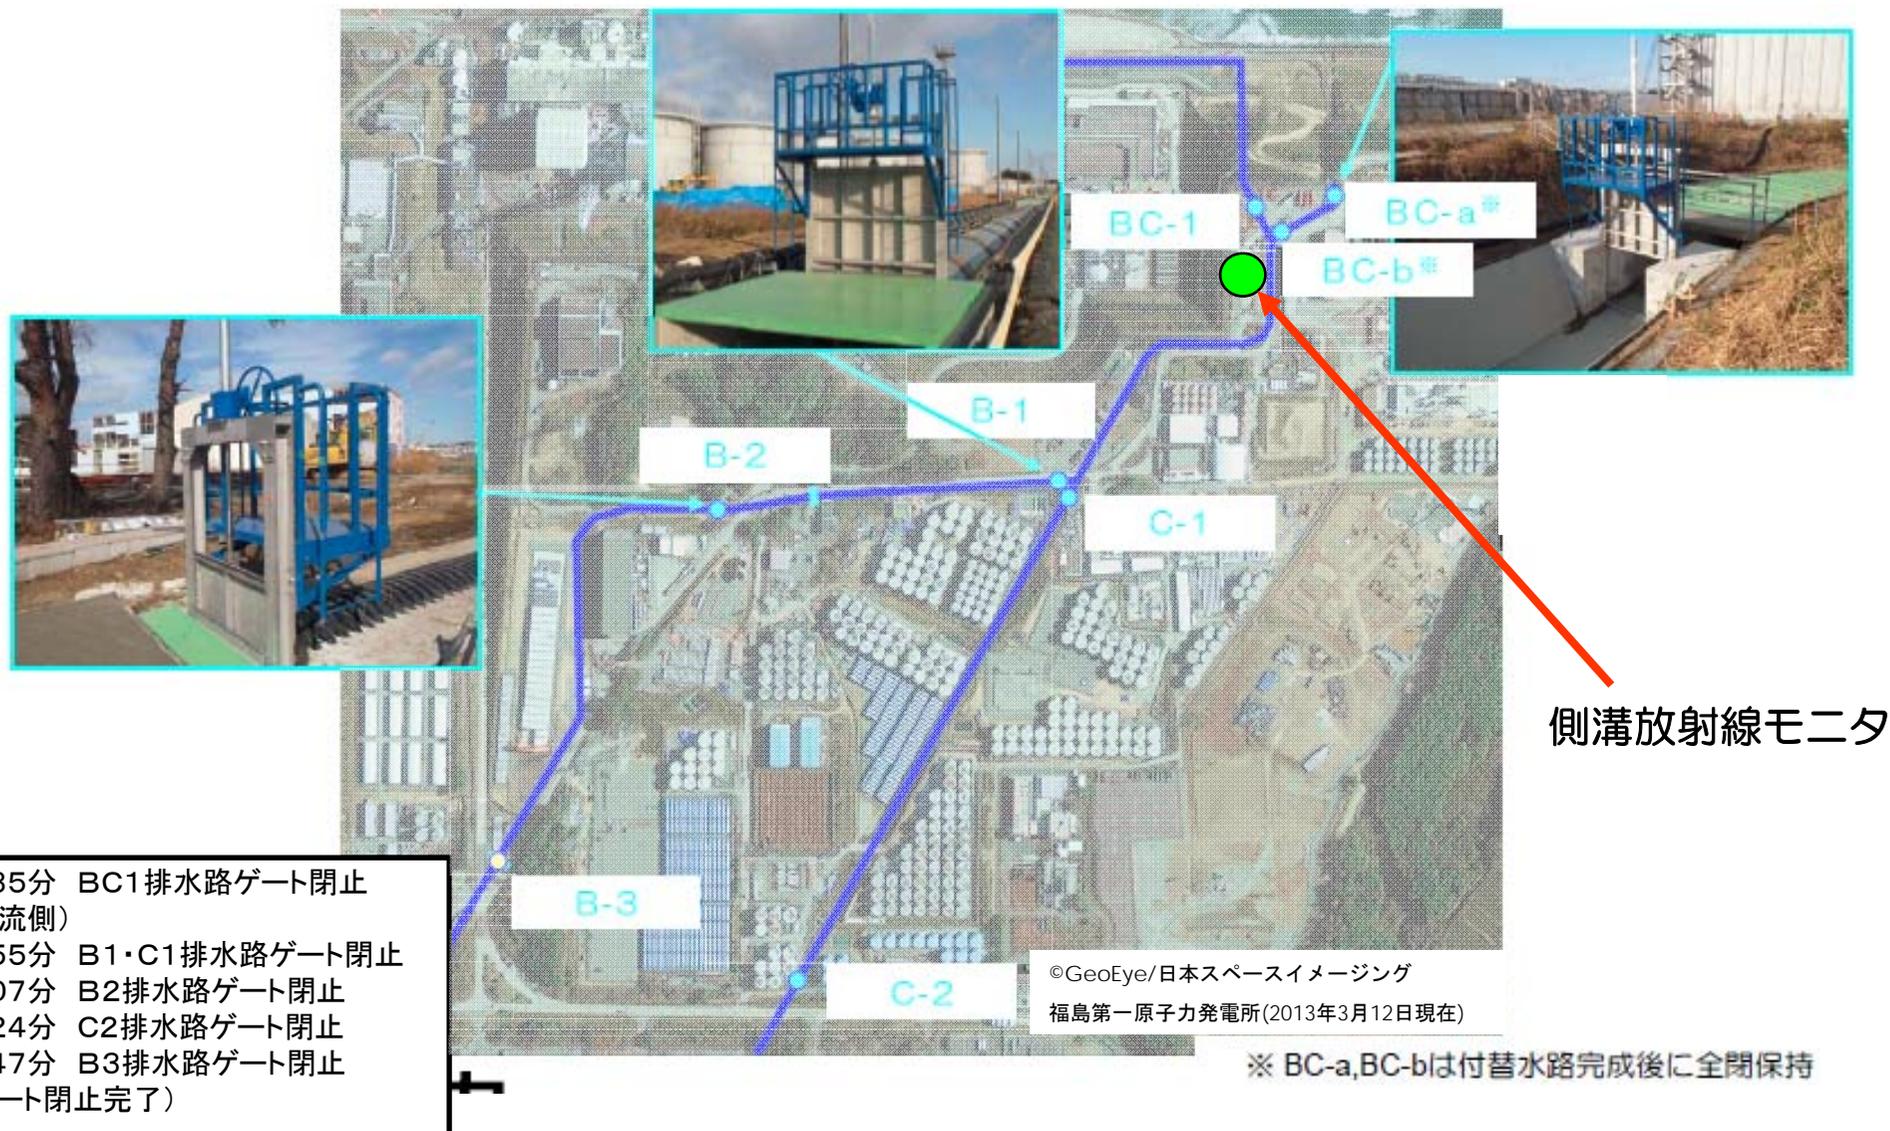
2. 側溝放射線モニタ設置及び閉止ゲート設置場所

平成27年2月22日10時頃、発電所構内C排水路の下流に設置されている側溝放射線モニタで警報が発生。

（当該放射線モニタは、海洋への流出抑制対策として、汚染水貯蔵タンク等から漏えいした汚染水の排水路への流入検知を目的として設置）

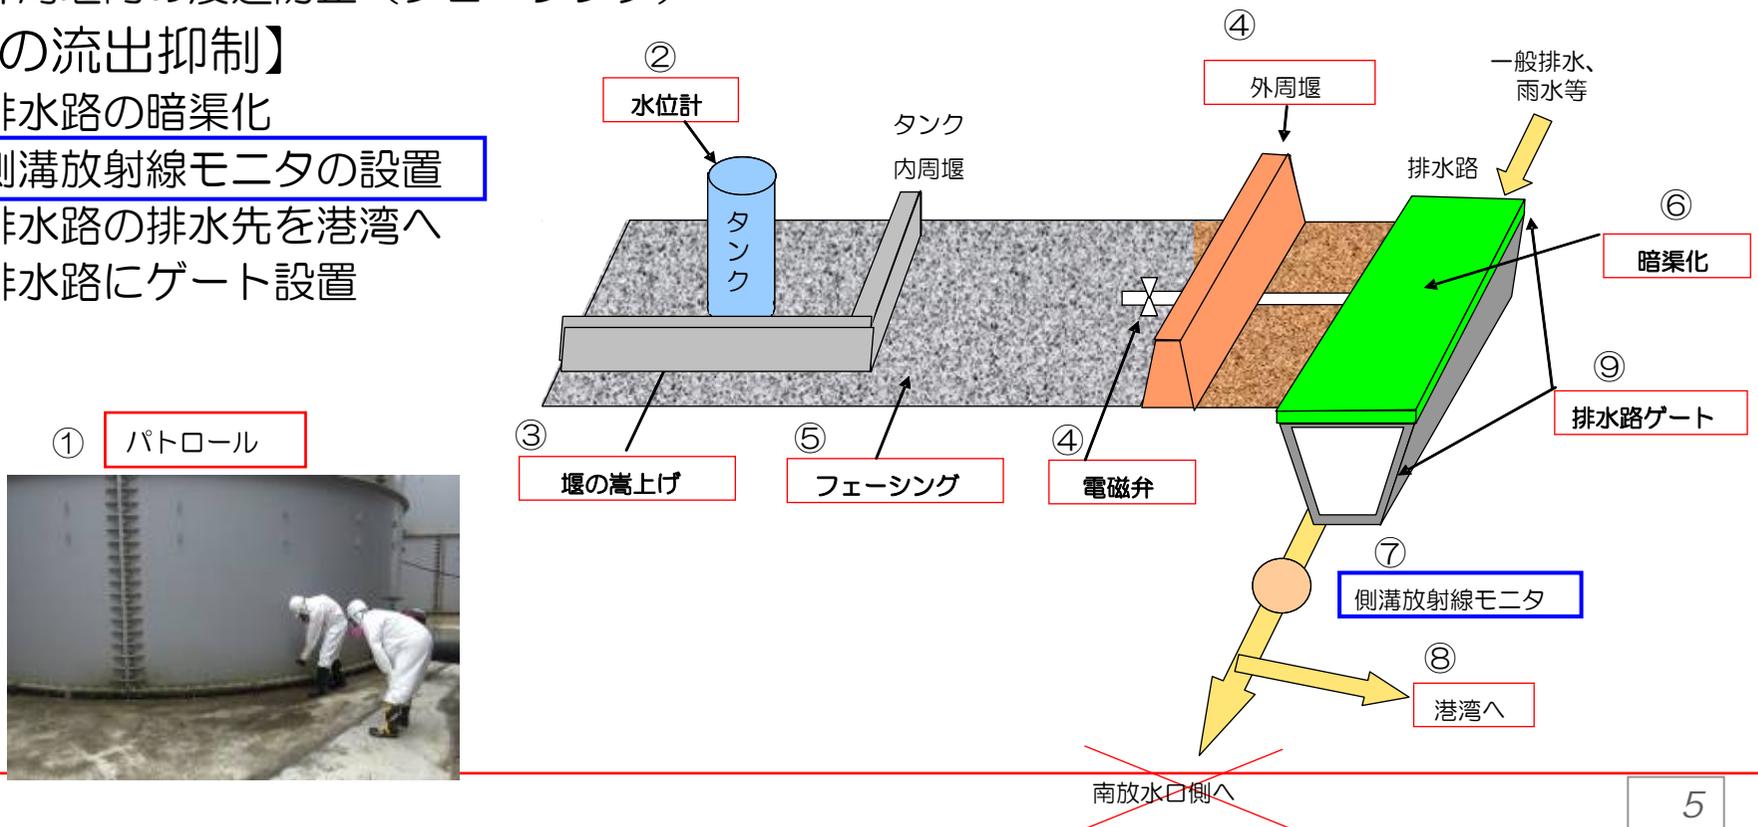
3-2. 側溝放射線モニタの位置付け

【漏えい早期検知】

- ① タンクパトロール（溶接タンク：2回/日、フランジタンク4回/日、3人/班×10班）
- ② タンク水位計による監視（常時）

【漏えい範囲拡大防止】

- ③ 堰のかさ上げ（タンク1基分/20基毎）
- ④ 外周堰の設置（排水弁は電動弁化）
- ⑤ 外周堰内の浸透防止（フェーシング）

【海洋への流出抑制】

- ⑥ 排水路の暗渠化
- ⑦ 側溝放射線モニタの設置
- ⑧ 排水路の排水先を港湾へ
- ⑨ 排水路にゲート設置

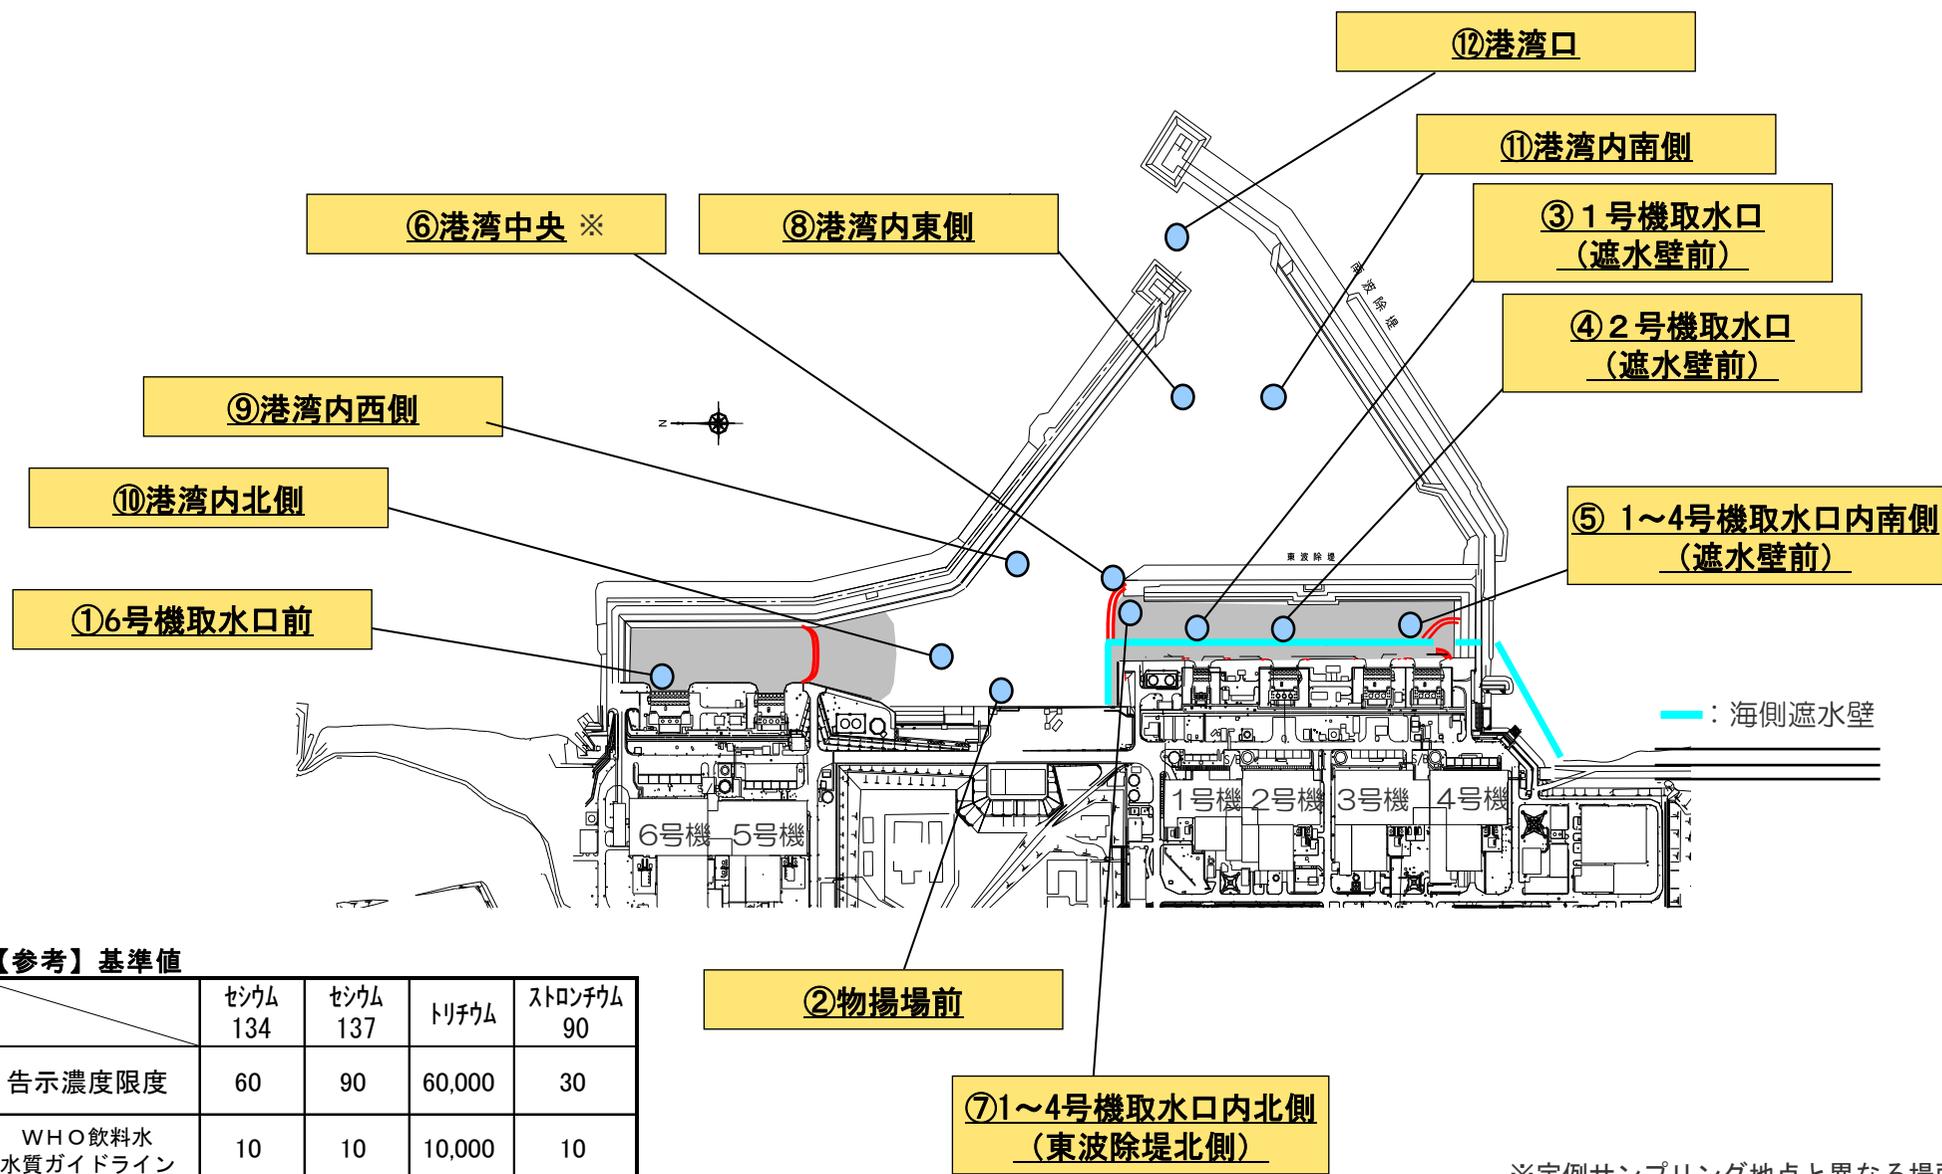
6-1. 港湾内のサンプリングポイント

※定例サンプリング地点と異なる場所。
