福島第一原子力発電所 H4エリア外周堰内の 雨水水位低下の原因と対策について

平成27年3月19日
東京電力株式会社

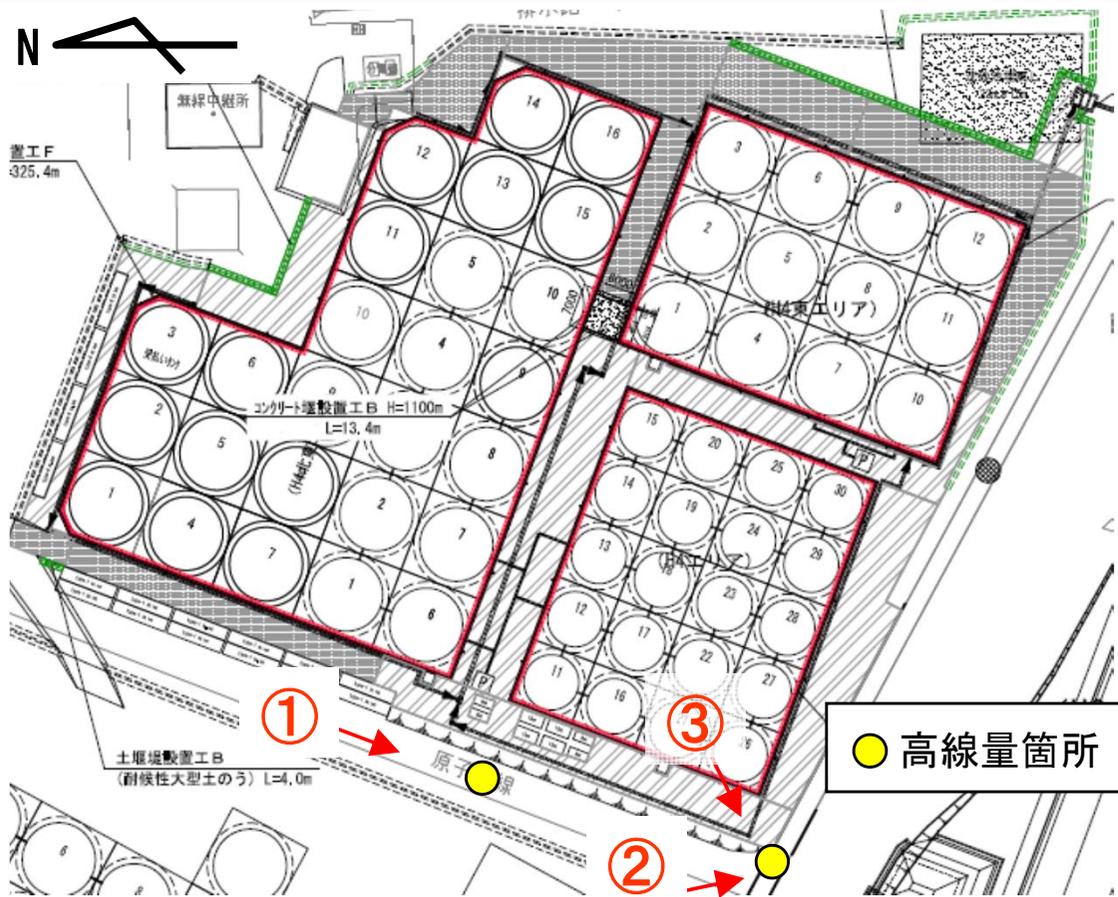
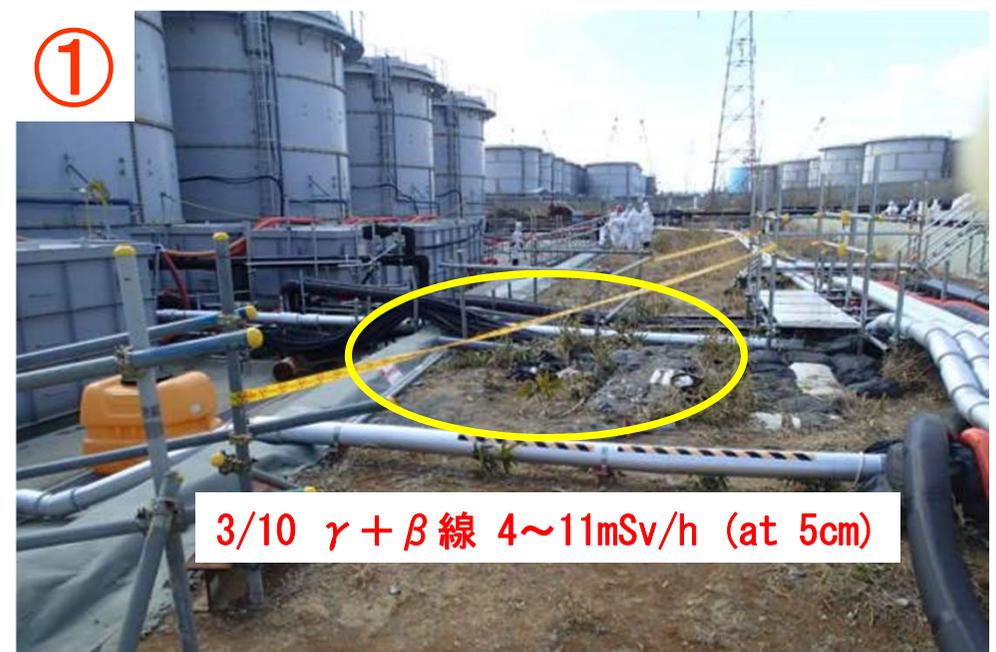
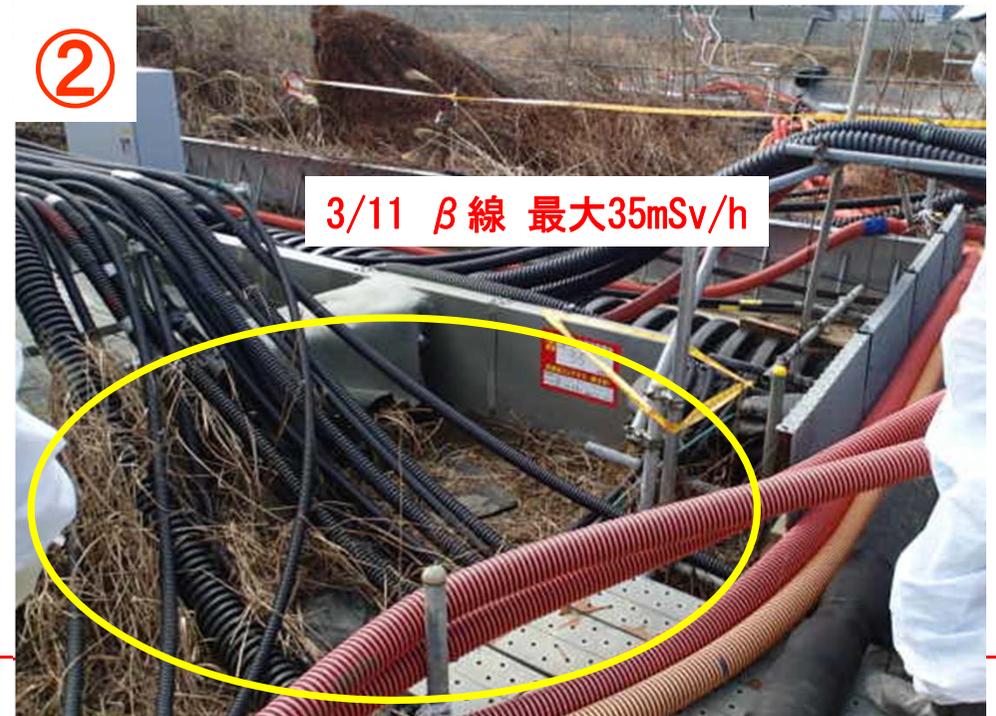
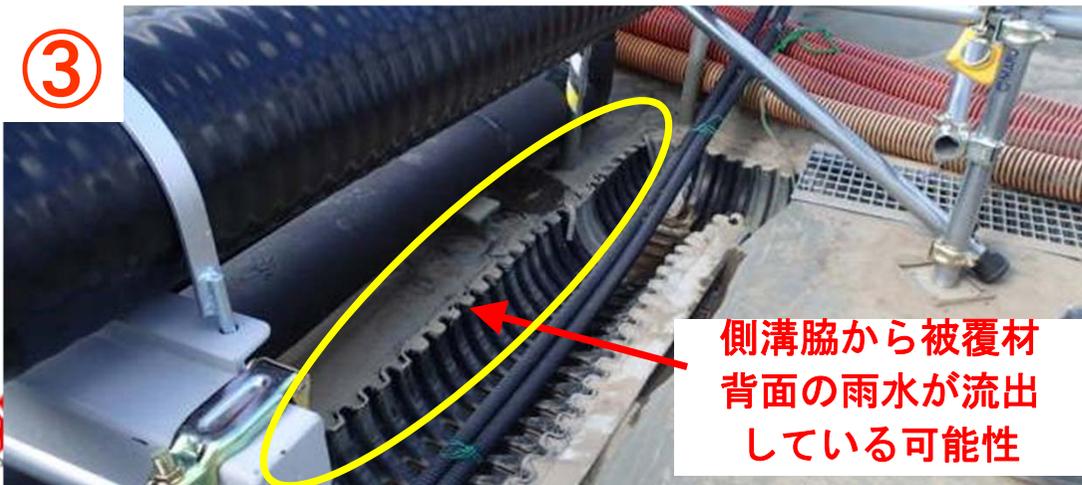
2. 原因分析 (参考: 高線量箇所他の状況写真)

- H4エリア外周堰の西側高台において、高線量の土壌が2箇所に分布することを確認。当該箇所は、平成24年3月に濃縮水移送配管からの漏えいが発生した箇所である。
- 降雨時に汚染土壌に接した雨水が、以下のルートで堰内に流入して堰内水の汚染を発生した可能性が高い。
 - A. 地表面から浸透した雨水が、外周堰内の被覆材の背面に流れ、側溝等の被覆の端部から堰内に流入
 - B. 外周堰の端部の小段を乗り越えて、堰内に流入
- なお、箇所①（1,900Bq/L）および箇所②（1,500Bq/L）も、それぞれ平成25年8月のH4タンク漏えい、平成24年3月の濃縮水移送配管漏洩時の汚染箇所である。

- 1) β 核種で汚染された土壌の区画、シート掛け (実施済み)
- 2) β 核種で汚染された土壌の人力回収 (すきとり) およびカバーの設置
- 3) 外周堰西側の高台における雨水浸透防止のための低汚染エリアを含めたフェーシング

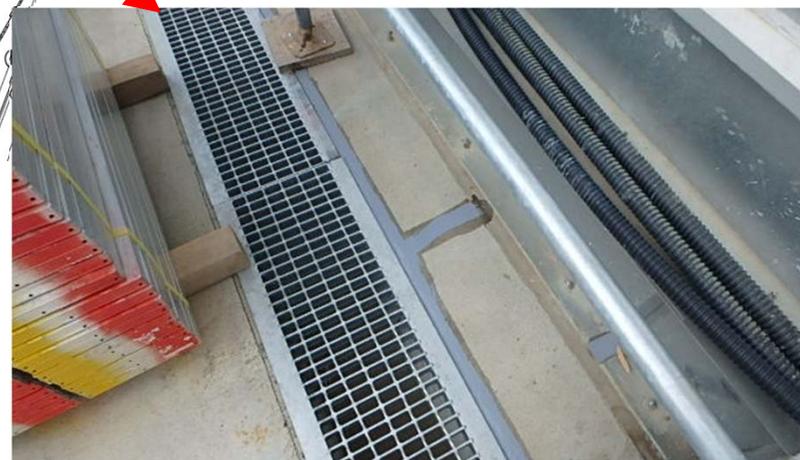
- 応急処置として、外堰の被覆材の剥がれ及び側溝隙間の補修を実施（3/14～3/17）
- エリア全体を点検・補修の上、再汚染防止のため全体的にフェーシングを実施
