特定原子力施設監視・評価検討会  
(第33回)  
資料2-1

## K排水路に関する調査と今後の対策について

2015年 3月 25日

東京電力株式会社

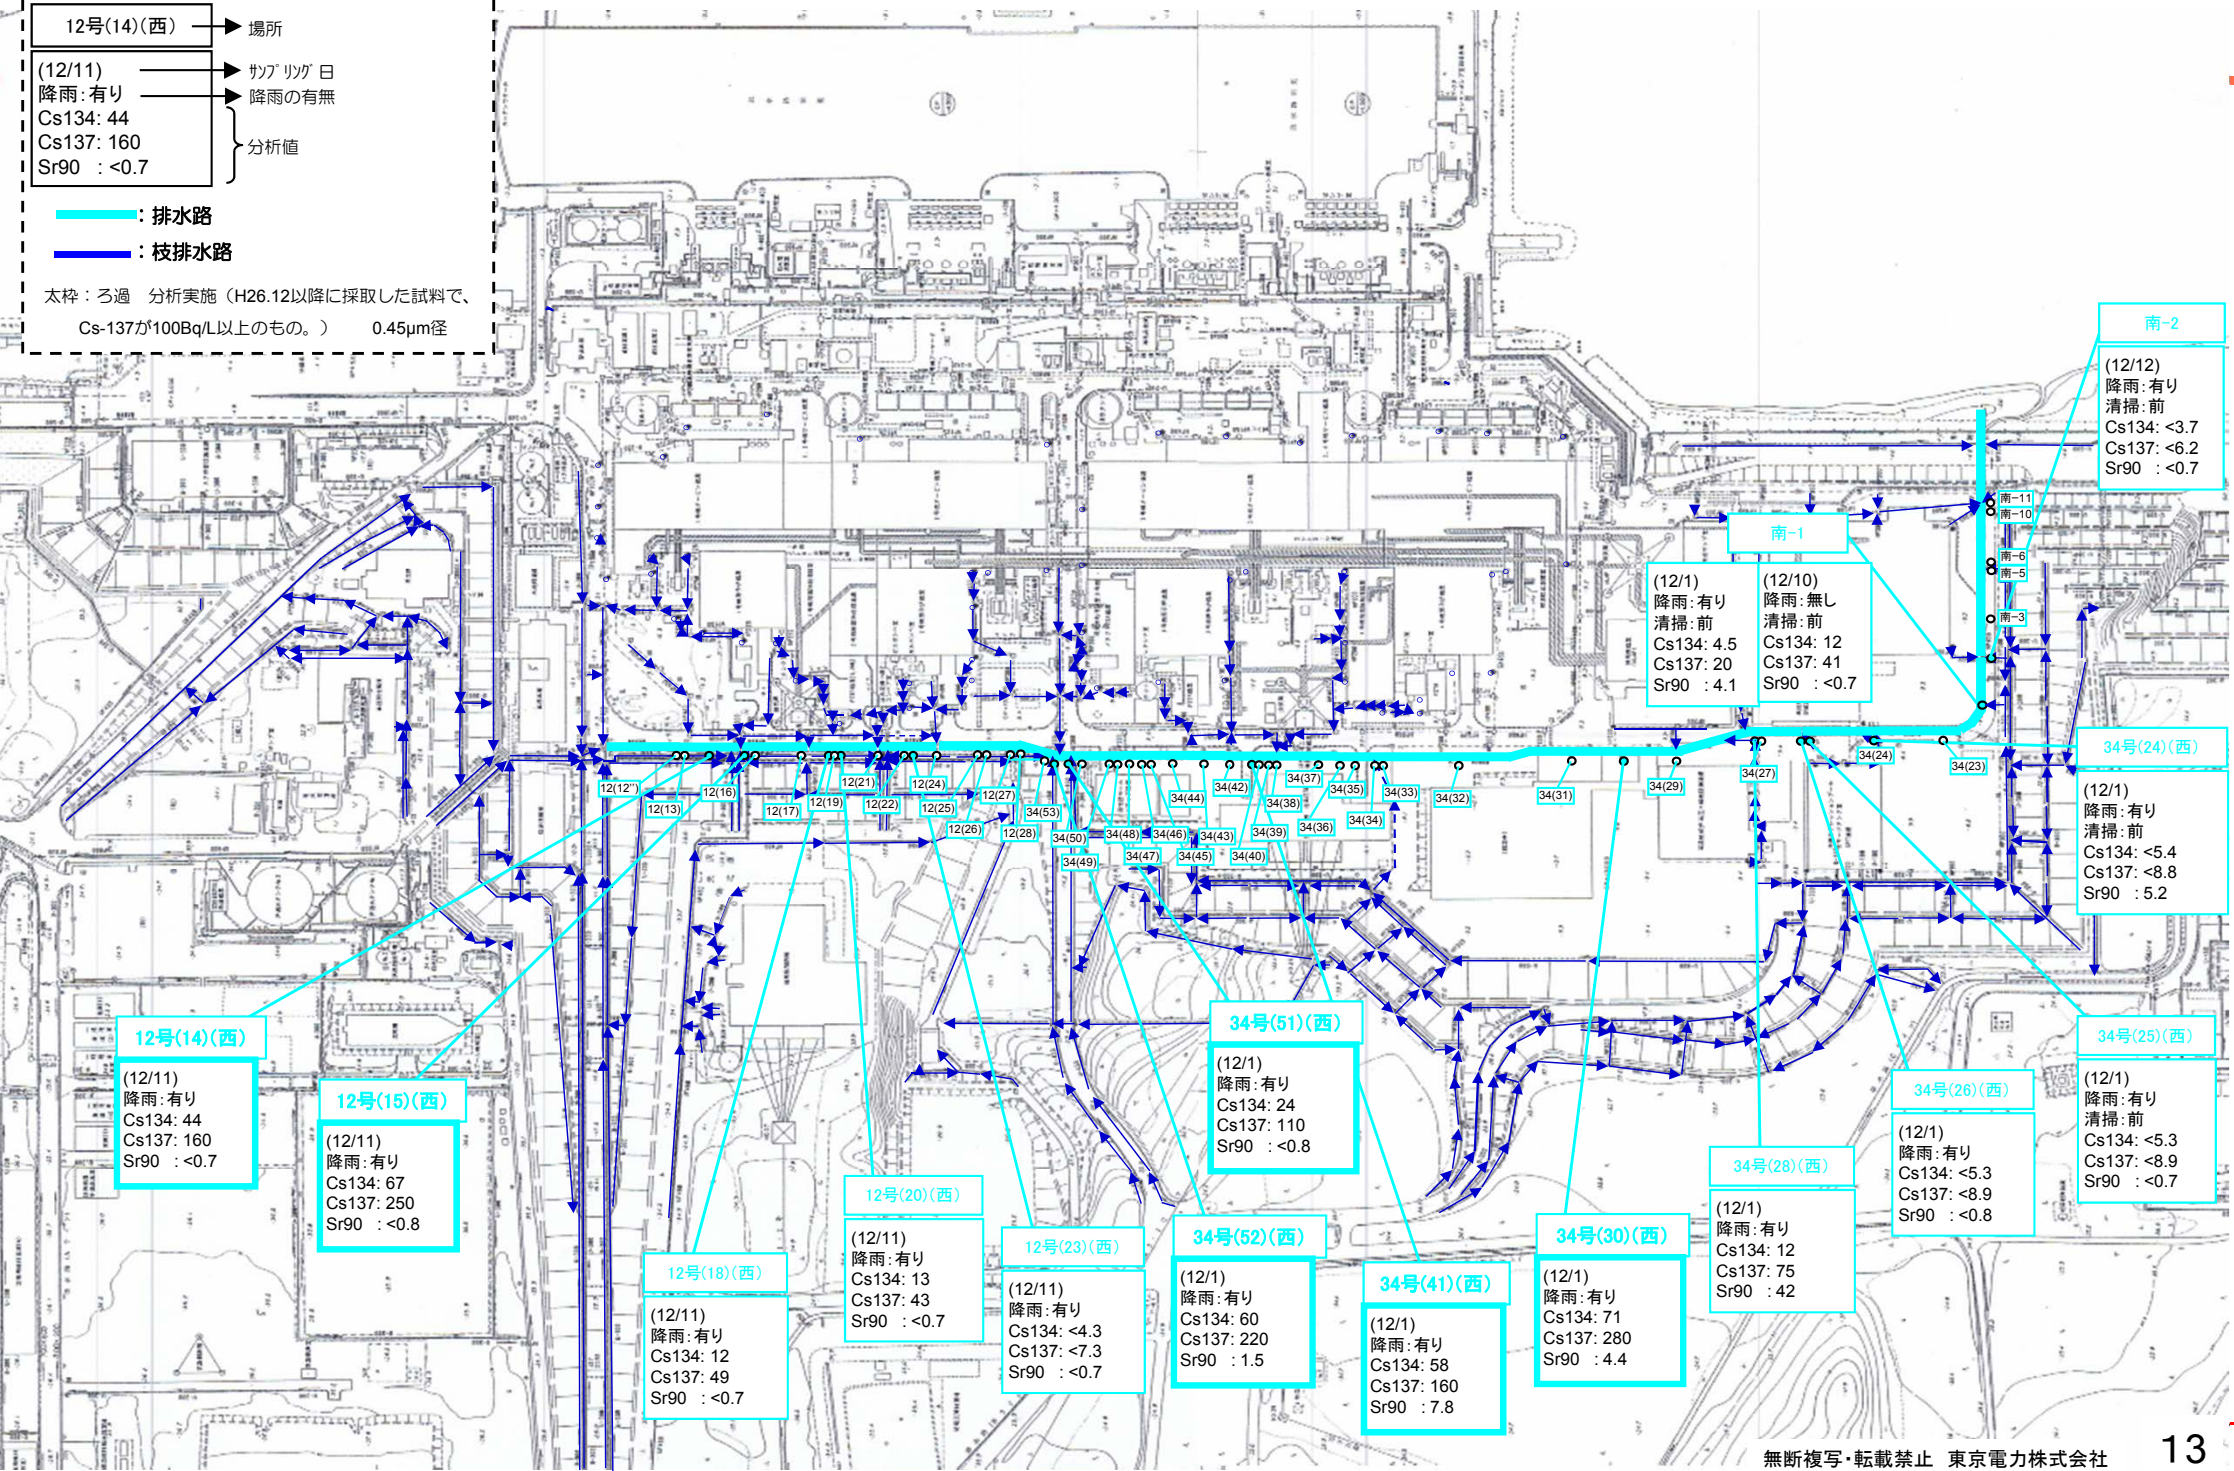
## 2.2 K排水路（枝排水路）の排水測定途中結果【山側】

12号(14)(西)  
(12/11)  
降雨：有り  
Cs134: 44  
Cs137: 160  
Sr90 : <0.7

12号(15)(西)  
(12/11)  
降雨：有り  
Cs134: 67  
Cs137: 250  
Sr90 : <0.8

12号(18)(西)  
(12/11)  
降雨：有り  
Cs134: 12  
Cs137: 49  
Sr90 : <0.7

12号(20)(西)  
(12/11)  
降雨：有り  
Cs134: 13  
Cs137: 43  
Sr90 : <0.7

12号(23)(西)  
(12/11)  
降雨：有り  
Cs134: <4.3  
Cs137: <7.3  
Sr90 : <0.7

34号(52)(西)  
(12/1)  
降雨：有り  
Cs134: 60  
Cs137: 220  
Sr90 : 1.5

34号(41)(西)  
(12/1)  
降雨：有り  
Cs134: 58  
Cs137: 160  
Sr90 : 7.8

34号(30)(西)  
(12/1)  
降雨：有り  
Cs134: 71  
Cs137: 280  
Sr90 : 4.4

34号(28)(西)  
(12/1)  
降雨：有り  
Cs134: 12  
Cs137: 75  
Sr90 : <0.8

34号(26)(西)  
(12/1)  
降雨：有り  
Cs134: <5.3  
Cs137: <8.9  
Sr90 : <0.7

34号(25)(西)  
(12/1)  
降雨：有り  
Cs134: <5.3  
Cs137: <8.9  
Sr90 : <0.7

34号(24)(西)  
(12/1)  
降雨：有り  
Cs134: <5.4  
Cs137: <8.8  
Sr90 : 5.2

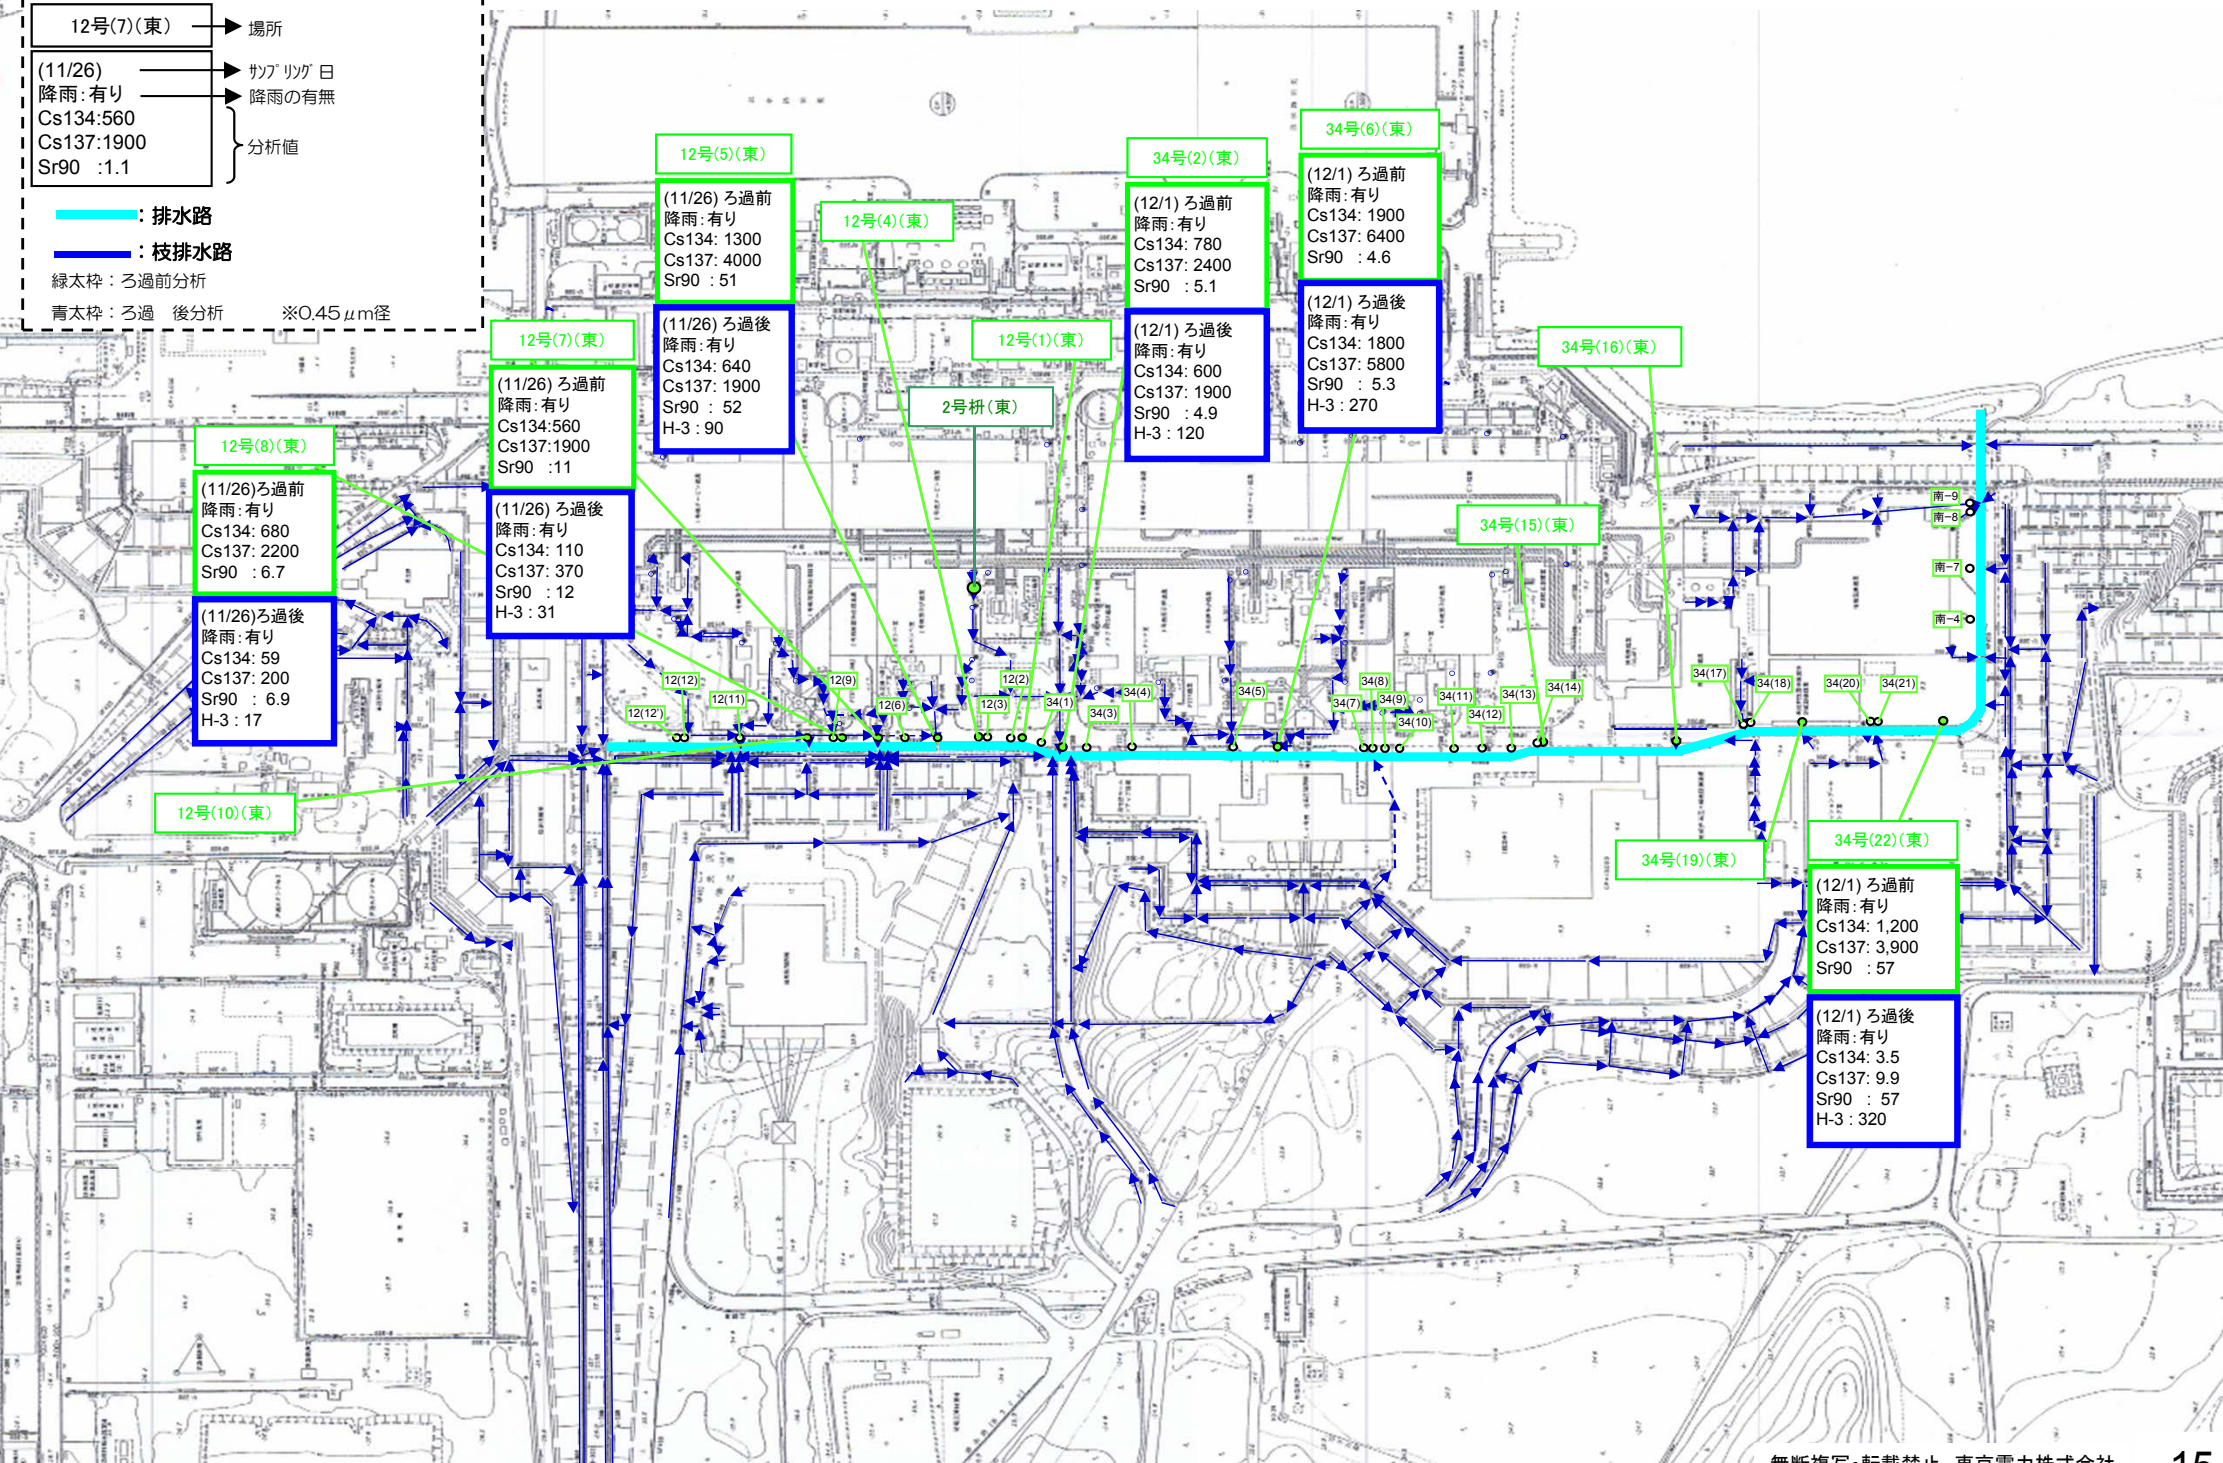
# K排水路（枝排水路）の排水測定途中結果【海側（建屋側）】（ろ過前後比較）

12号(8)(東)  
 (11/26)ろ過前  
 降雨：有り  
 Cs134: 680  
 Cs137: 2200  
 Sr90 : 6.7

(11/26)ろ過後  
 降雨：有り  
 Cs134: 59  
 Cs137: 200  
 Sr90 : 6.9  
 H-3 : 17

12号(7)(東)  
 (11/26)ろ過前  
 降雨：有り  
 Cs134: 560  
 Cs137: 1900  
 Sr90 : 11

(11/26)ろ過後  
 降雨：有り  
 Cs134: 110  
 Cs137: 370  
 Sr90 : 12  
 H-3 : 31

12号(5)(東)  
 (11/26)ろ過前  
 降雨：有り  
 Cs134: 1300  
 Cs137: 4000  
 Sr90 : 51

(11/26)ろ過後  
 降雨：有り  
 Cs134: 640  
 Cs137: 1900  
 Sr90 : 52  
 H-3 : 90

34号(2)(東)  
 (12/1)ろ過前  
 降雨：有り  
 Cs134: 780  
 Cs137: 2400  
 Sr90 : 5.1

(12/1)ろ過後  
 降雨：有り  
 Cs134: 600  
 Cs137: 1900  
 Sr90 : 4.9  
 H-3 : 120

34号(6)(東)  
 (12/1)ろ過前  
 降雨：有り  
 Cs134: 1900  
 Cs137: 6400  
 Sr90 : 4.6

(12/1)ろ過後  
 降雨：有り  
 Cs134: 1800  
 Cs137: 5800  
 Sr90 : 5.3  
 H-3 : 270

34号(22)(東)  
 (12/1)ろ過前  
 降雨：有り  
 Cs134: 1,200  
 Cs137: 3,900  
 Sr90 : 57

(12/1)ろ過後  
 降雨：有り  
 Cs134: 3.5  
 Cs137: 9.9  
 Sr90 : 57  
 H-3 : 320

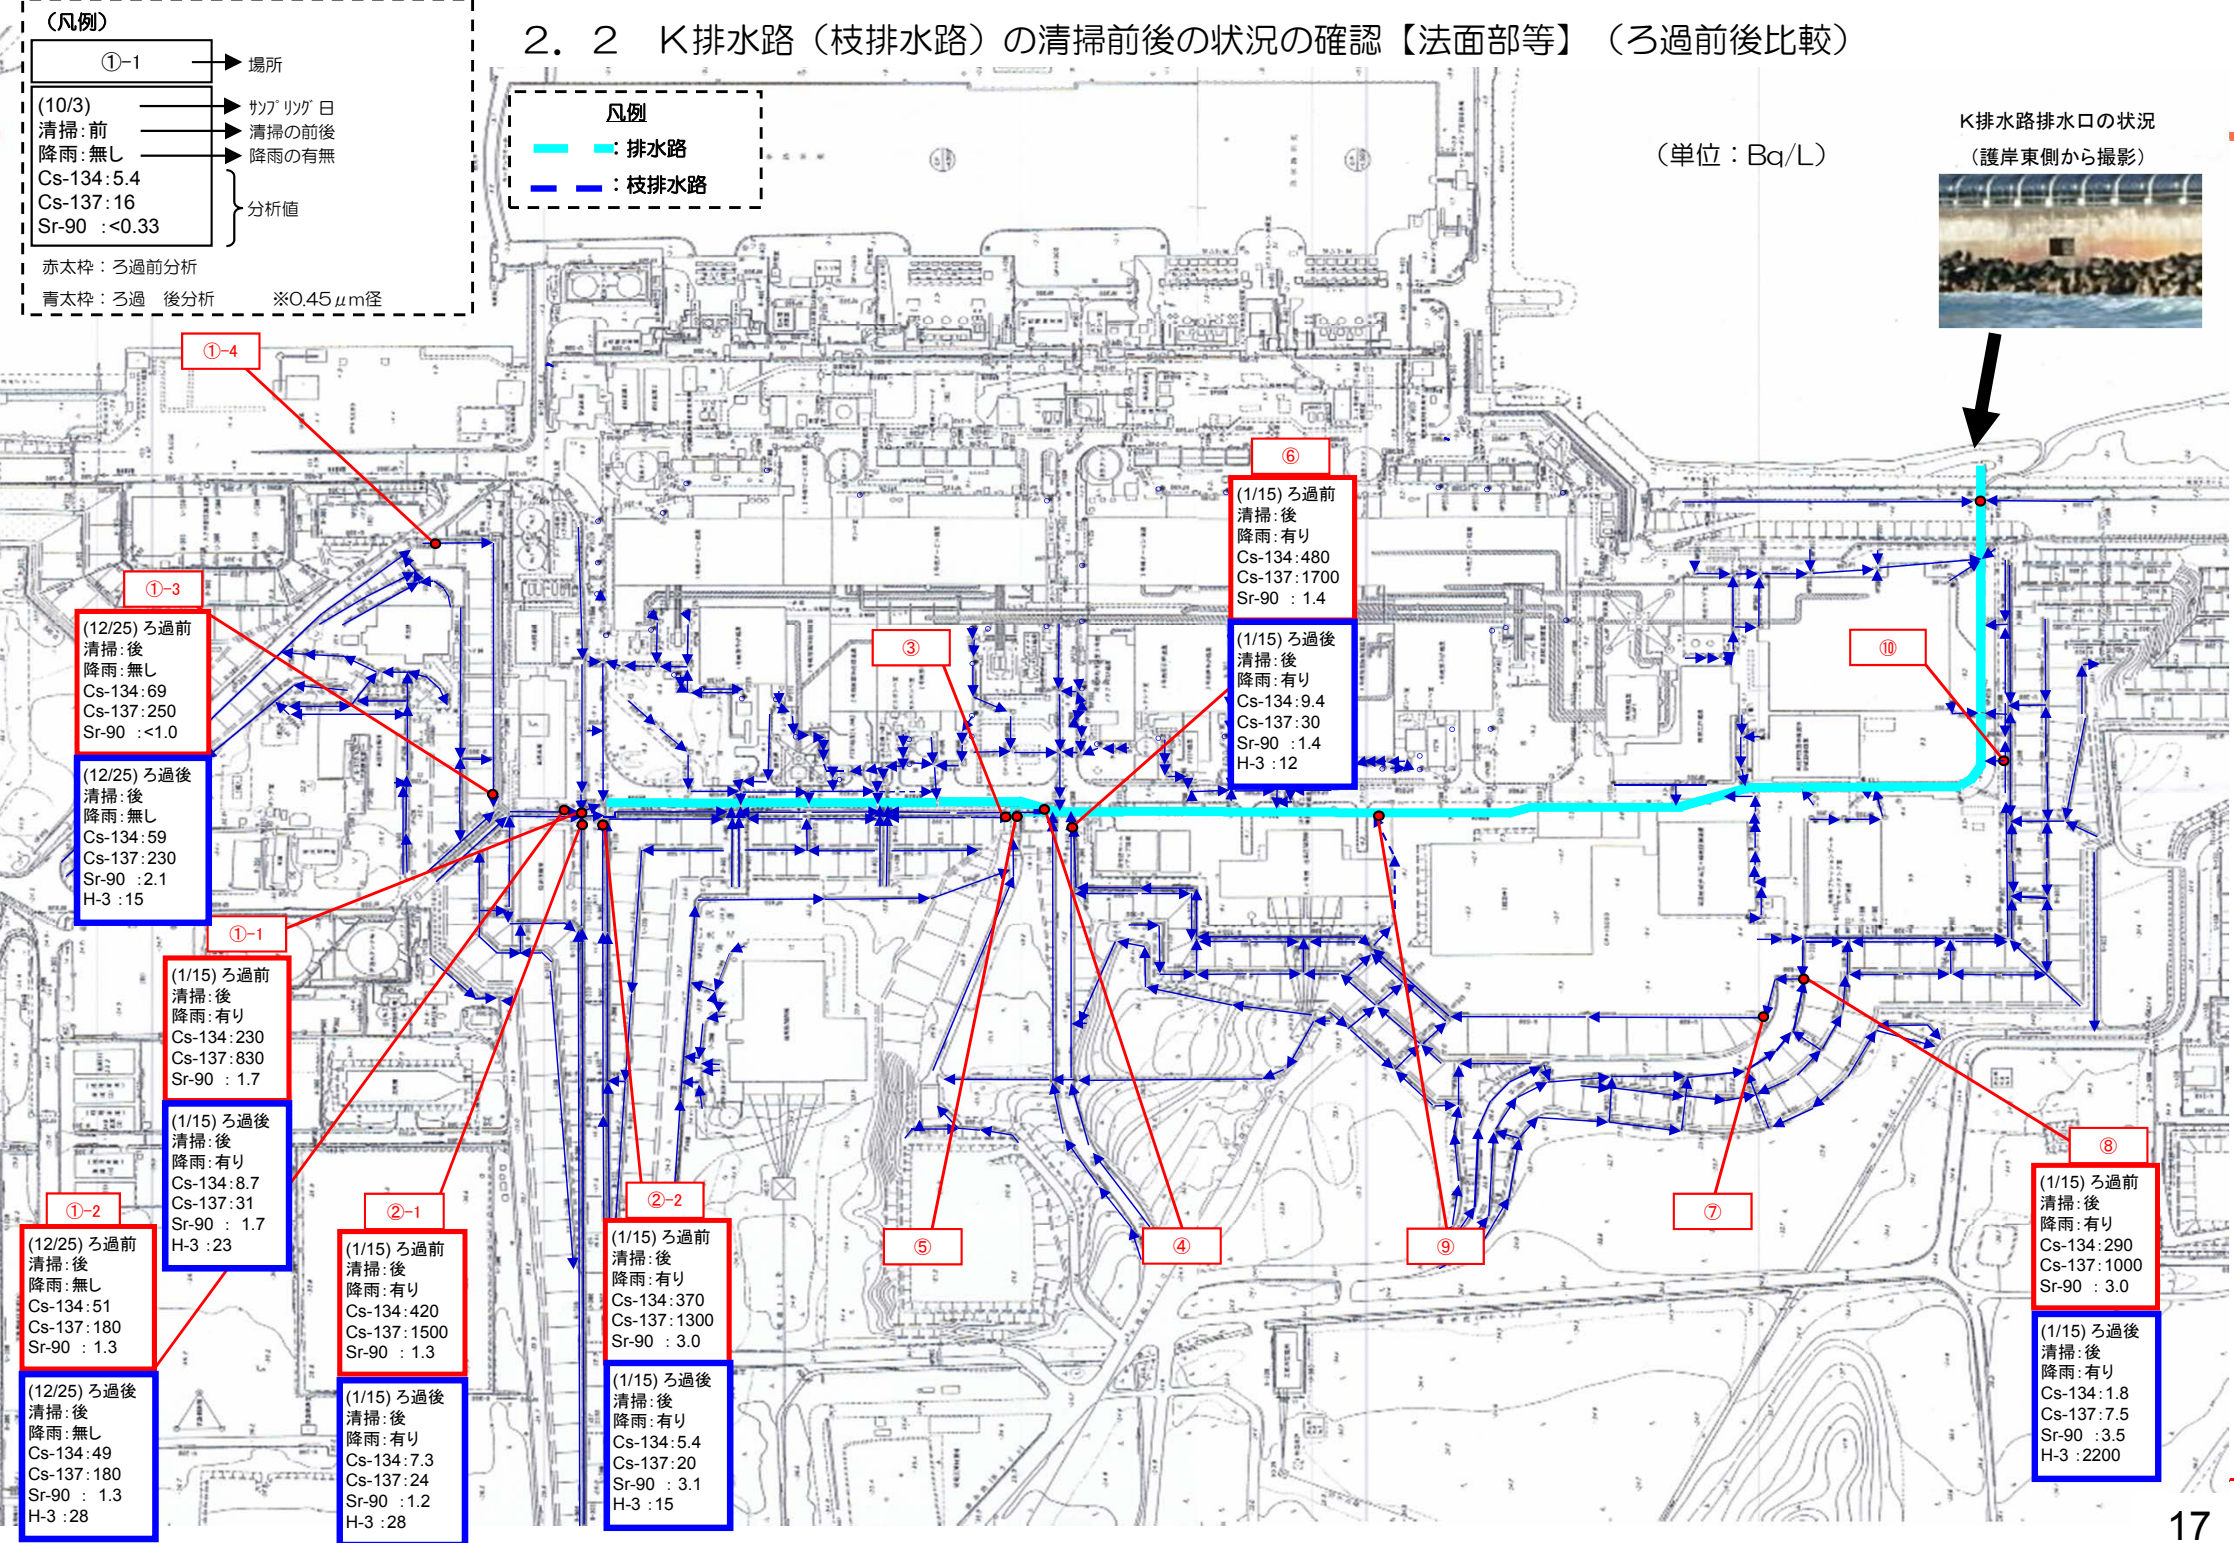
## 2. 2 K排水路（枝排水路）の清掃前後の状況の確認【法面部等】（ろ過前後比較）

①-3  
(12/25)ろ過前  
清掃:後  
降雨:無し  
Cs-134:69  
Cs-137:250  
Sr-90 :<1.0

(12/25)ろ過後  
清掃:後  
降雨:無し  
Cs-134:59  
Cs-137:230  
Sr-90 :2.1  
H-3 :15

①-1  
(1/15)ろ過前  
清掃:後  
降雨:有り  
Cs-134:230  
Cs-137:830  
Sr-90 :1.7

(1/15)ろ過後  
清掃:後  
降雨:有り  
Cs-134:8.7  
Cs-137:31  
Sr-90 :1.7  
H-3 :23

①-2  
(12/25)ろ過前  
清掃:後  
降雨:無し  
Cs-134:51  
Cs-137:180  
Sr-90 :1.3

(12/25)ろ過後  
清掃:後  
降雨:無し  
Cs-134:49  
Cs-137:180  
Sr-90 :1.3  
H-3 :28

②-1  
(1/15)ろ過前  
清掃:後  
降雨:有り  
Cs-134:420  
Cs-137:1500  
Sr-90 :1.3

(1/15)ろ過後  
清掃:後  
降雨:有り  
Cs-134:7.3  
Cs-137:24  
Sr-90 :1.2  
H-3 :28

②-2  
(1/15)ろ過前  
清掃:後  
降雨:有り  
Cs-134:370  
Cs-137:1300  
Sr-90 :3.0

(1/15)ろ過後  
清掃:後  
降雨:有り  
Cs-134:5.4  
Cs-137:20  
Sr-90 :3.1  
H-3 :15

⑥  
(1/15)ろ過前  
清掃:後  
降雨:有り  
Cs-134:480  
Cs-137:1700  
Sr-90 :1.4

(1/15)ろ過後  
清掃:後  
降雨:有り  
Cs-134:9.4  
Cs-137:30  
Sr-90 :1.4  
H-3 :12

⑧  
(1/15)ろ過前  
清掃:後  
降雨:有り  
Cs-134:290  
Cs-137:1000  
Sr-90 :3.0

(1/15)ろ過後  
清掃:後  
降雨:有り  
Cs-134:1.8  
Cs-137:7.5  
Sr-90 :3.5  
H-3 :2200

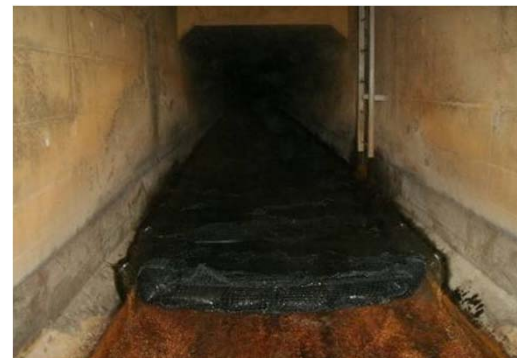
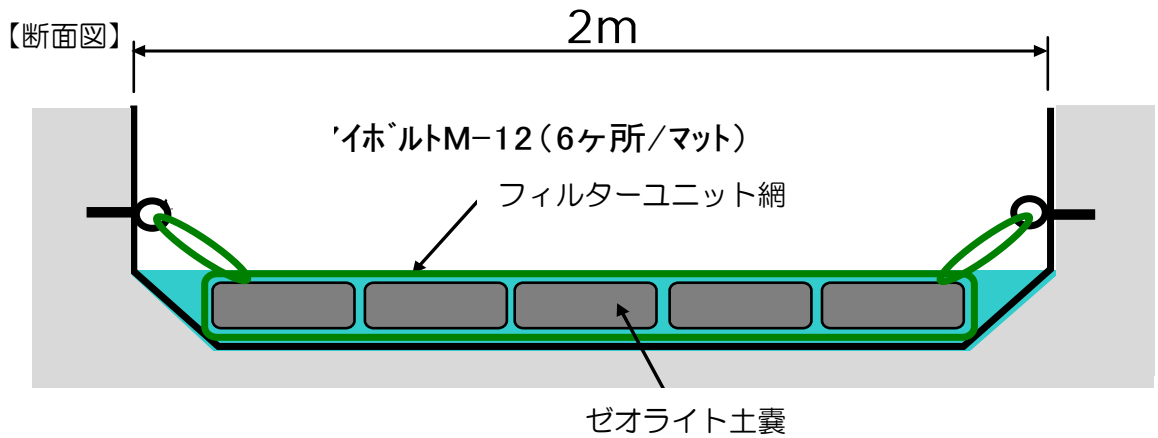
2/10撮影（K排水路）

【ゼオライト土嚢通過前後の分析結果】

ゼオライト上流 ①	ゼオライト下流 ②	ゼオライト上流 ①	ゼオライト下流 ②
採取日時	2月10日	2月10日	2月19日	2月19日
採取時刻	12:00	11:55	10:00	11:00
Cs-134(約2年)	8	9	16	14
Cs-137(約30年)	28	31	58	48
全	40	50	110	97

＜排水路主要部＞ 3月末までに設置予定。（2月9日に1箇所設置）

- ゼオライト土嚢を排水路底面部へ敷き詰める。流出防止のためフィルターユニット網に複数個単位で入れて、網をボルトで固定。
- 設置後に土嚢通過前後の濃度を確認。Cs濃度の減少傾向を確認中。

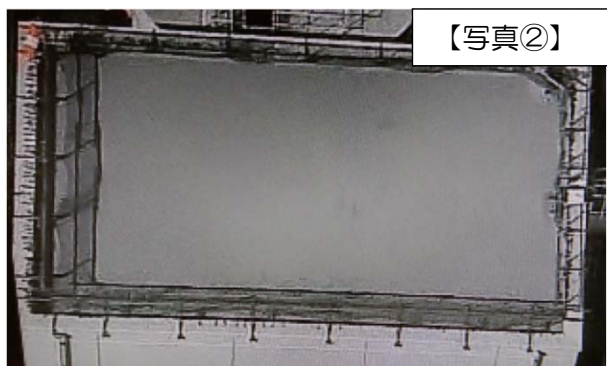
防水着手前（3月9日）

防水完了（3月14日）
