H4タンクエリア内周堰からの堰内雨水漏えい 及び外周堰の雨水水位低下について

2015年3月25日

東京電力株式会社

1. H4タンクエリア内周堰からの堰内雨水漏えいの原因と対策について

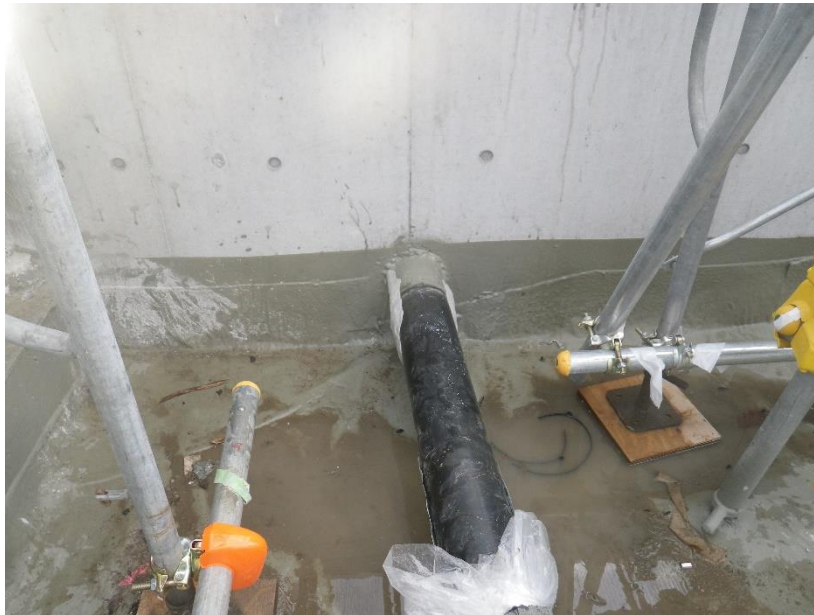
- H4堰内を貫通している配管は、下部半面に鉄板が巻き付いた構造となっていたため、配管と鉄板の間に堰内水がしみこみ、その隙間を通過して漏えいが発生したと考えられる。
 - 堰内水が隙間を通過して漏えいにまで至った原因としては、3月5日に実施したH6堰内雨水のH4東堰内への移送業務において、移送完了後の停止確認が不十分であったため、サイフォン効果によりH6堰内雨水の移送が継続されてしまい、H4東堰内の水位が通常運用値を超える27cmまで上昇したためと考えられる。
- ※ なお、H4東の汚染水タンク水位について確認を行い、水位の異常等がないことを確認している。

- 堰内雨水の移送設備に弁を設置し、移送業務の終了にあたっては、サイフォン効果により移送が継続されていないことを確認する。(3/11 弁 設置済)
- 配管下部に鉄板が巻き付けた構造の配管が堰を通過する構造が確認された場合は、鉄板の貫通部両端を切断し、止水を再施工する。(現時点で類似箇所は確認されていない。継続して調査を実施中)

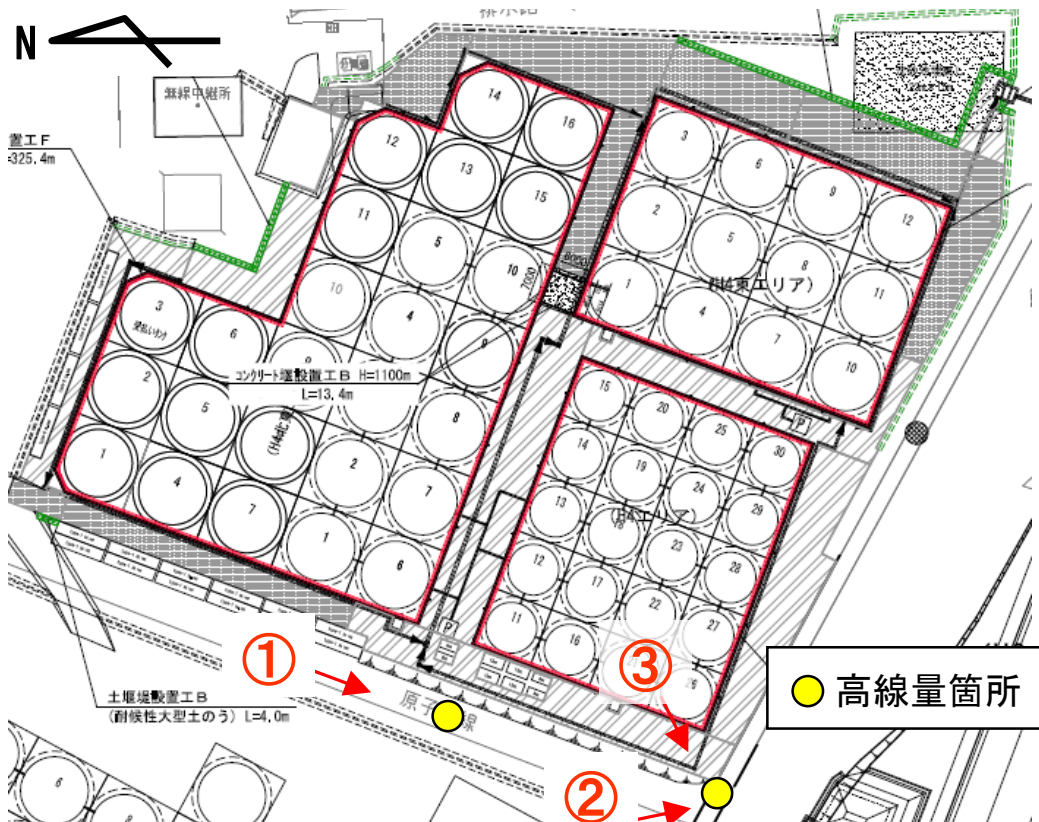
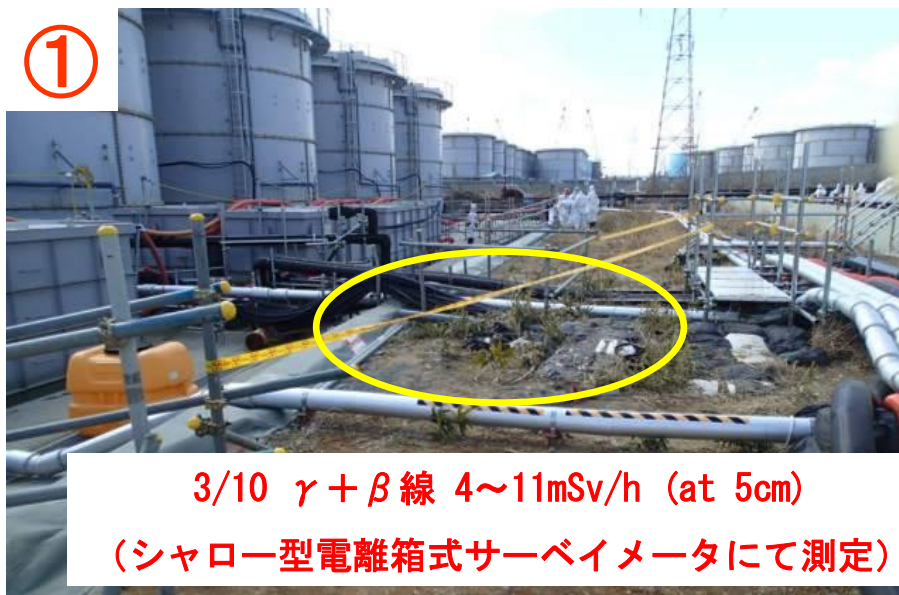
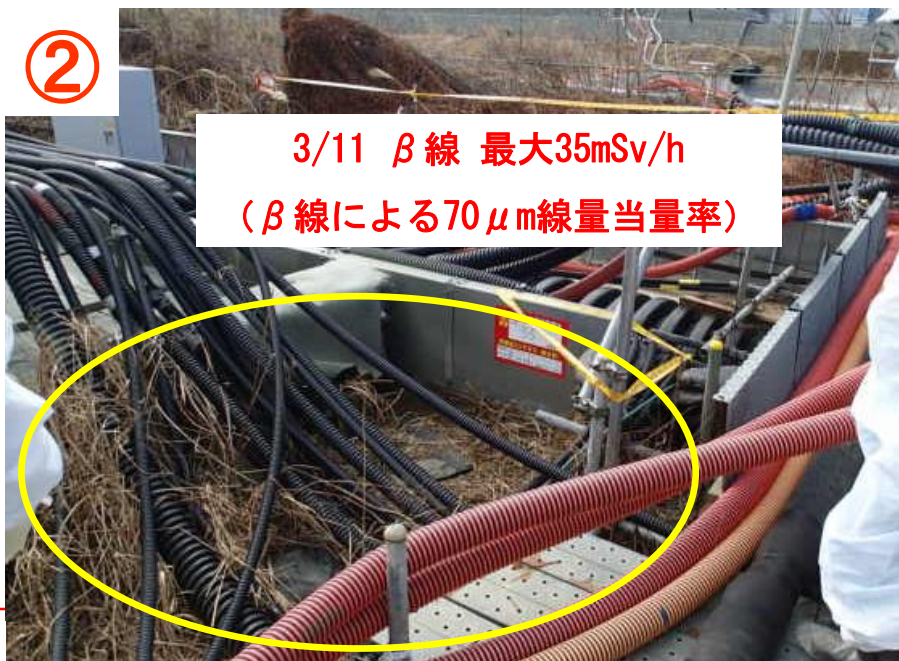
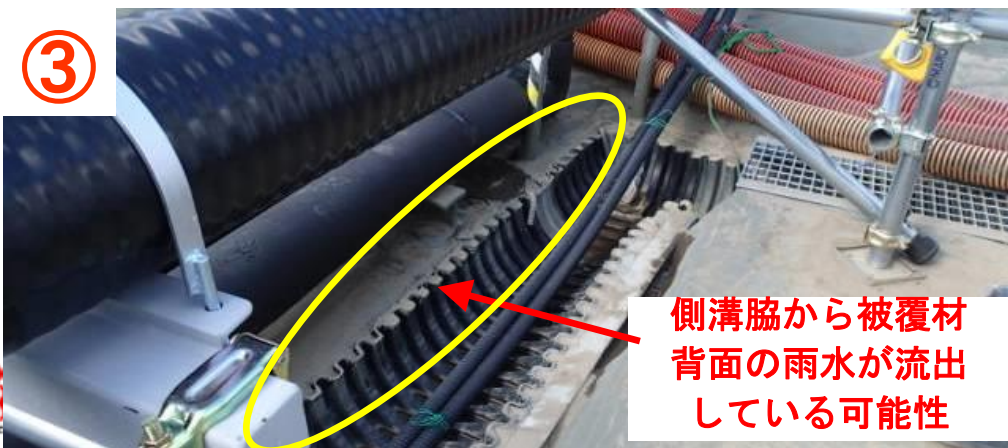
参考：高線量箇所他の状況写真

- H4エリア外周堰の西側高台において、高線量の土壌が2箇所に分布することを確認。当該箇所は、平成24年3月に濃縮水移送配管からの漏えいが発生した箇所である。
- 降雨時に汚染土壌に接した雨水が、以下のルートで堰内に流入して堰内水の汚染を発生した可能性が高い。なお、3月5日にH4外周堰内ピットで1,900Bq/Lが確認された原因も、前日の降雨の関係から同様と考えられる。
 - A. 地表面から浸透した雨水が、外周堰内の被覆材の背面に流れ、側溝等の被覆端部から堰内に流入
 - B. 外周堰の端部の小段を乗り越えて、堰内に流入
- また、箇所①（1,900Bq/L）および箇所②（1,500Bq/L）も、それぞれ平成25年8月のH4タンク漏えい、平成24年3月の濃縮水移送配管漏えい時の汚染箇所である。

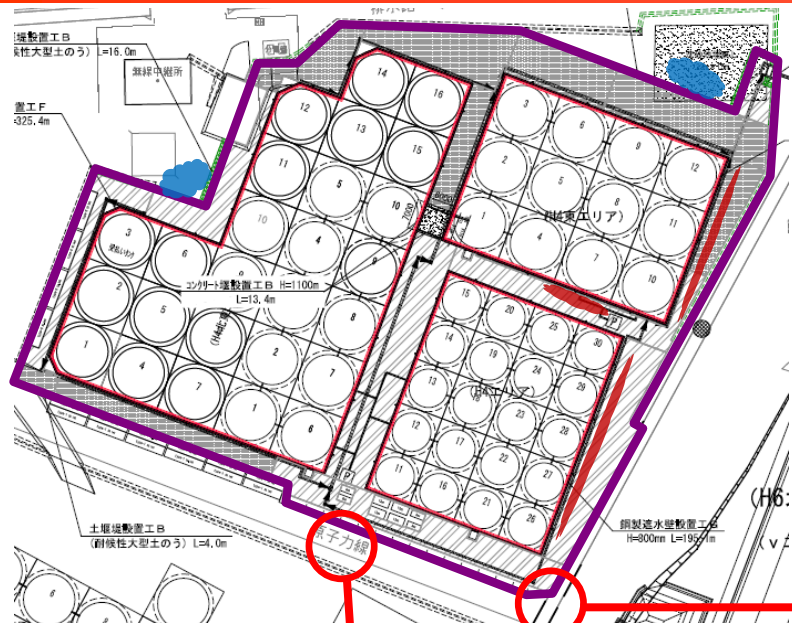
- 汚染した土壌については、現場状況を踏まえて可能な限り回収するが、外周堰外の南西部はケーブル、配管の支障物等のために回収が難しく、全体的にはタンクリプレース時に実施。
- 南西部の高線量箇所は、周辺より低いため、雨水が溜まらないようにカバー等を設置。
