# 排水路の排水濃度低減対策状況について

2015年 4月 22日

東京電力株式会社

## 2. K排水路の汚染源調査の状況

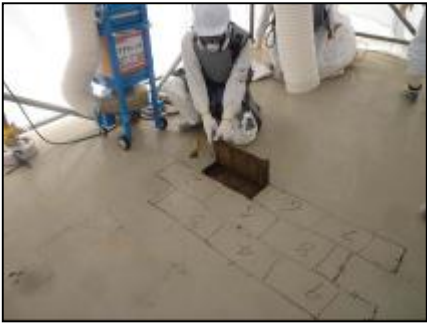
【写真⑤】汚染源撤去開始 (3月30日)

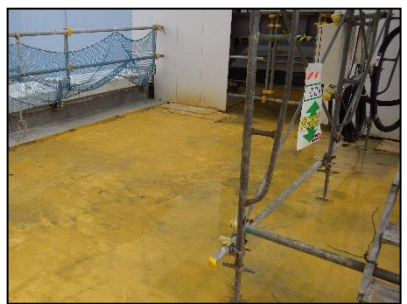
【写真③】ルーフブロック・敷砂撤去後  
ストリップパルペイント塗布完了 (4月18日)

■ 大物搬入口1階の屋上は2階屋上と同仕様であるため、応急処置としてウレタン防水や汚染源撤去等を実施している。
