海水配管トレンチ 汚染水対策工事の進捗について

2015年5月22日

東京電力株式会社

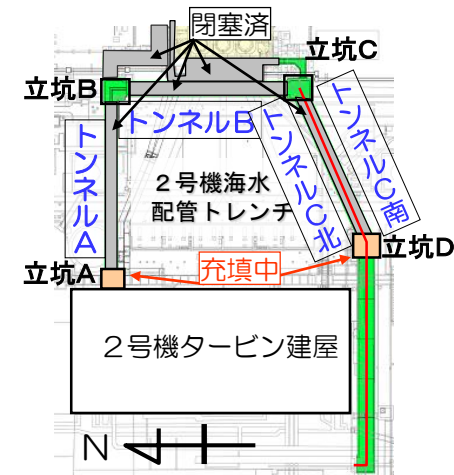
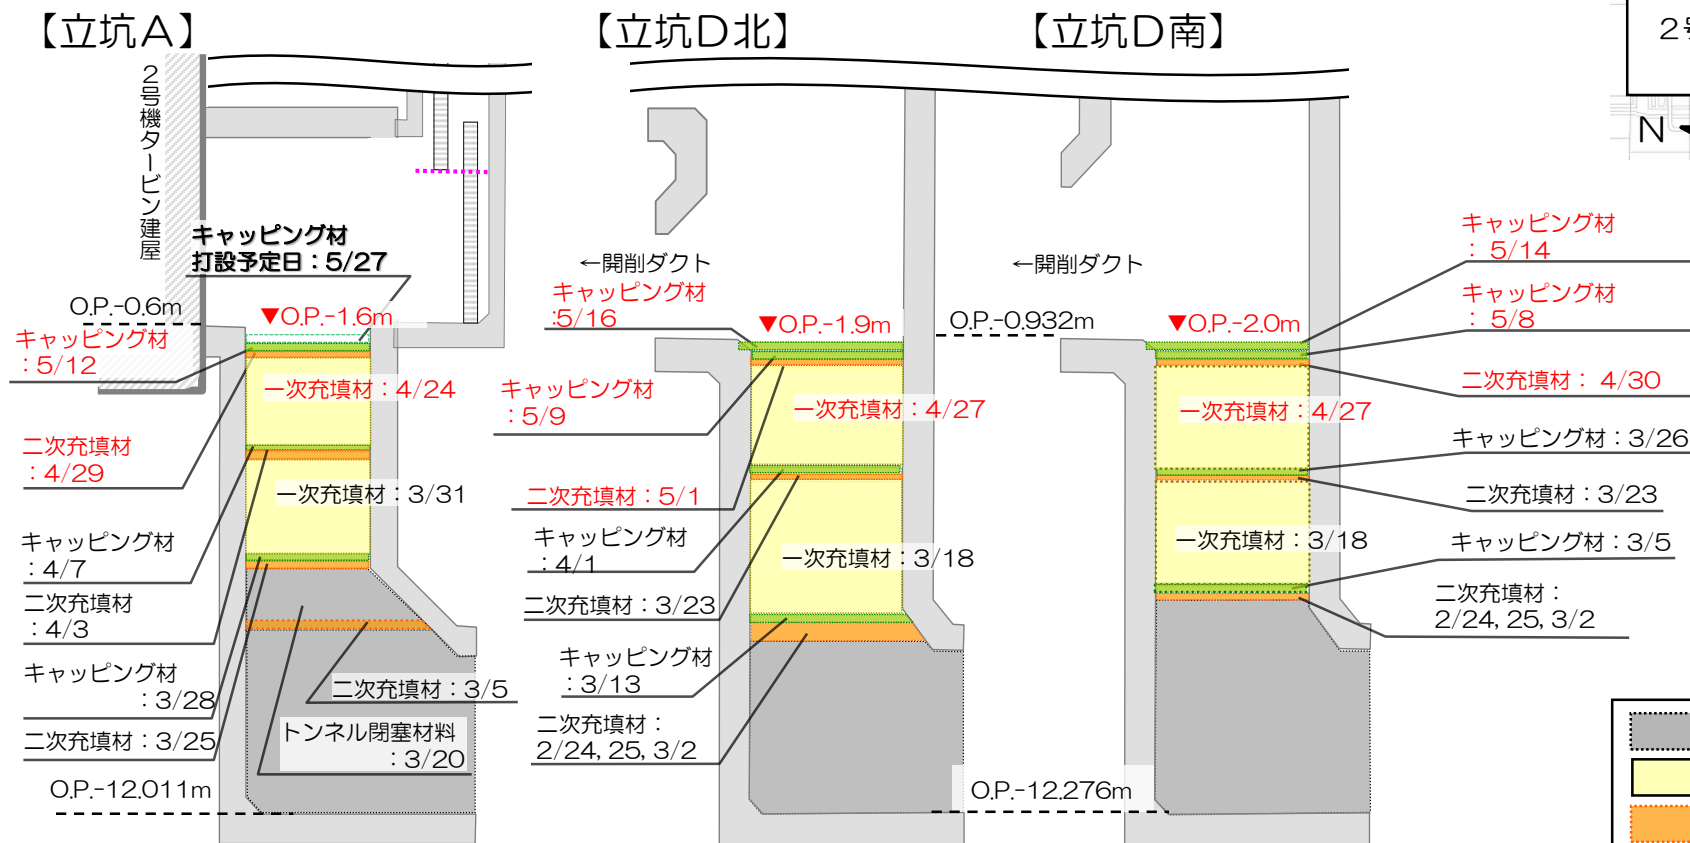
2.1 2号機:立坑A,D充填の進捗状況

- 4/24より2サイクル目の打設を開始し、現状2サイクル目のキャッピング材2層目を実施中。
- 5/27に立坑A,Dの充填が完了する予定。

打設高さは速報値

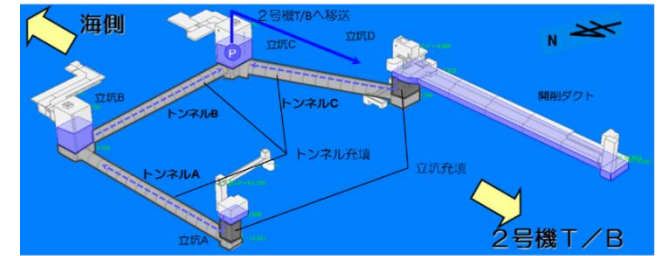
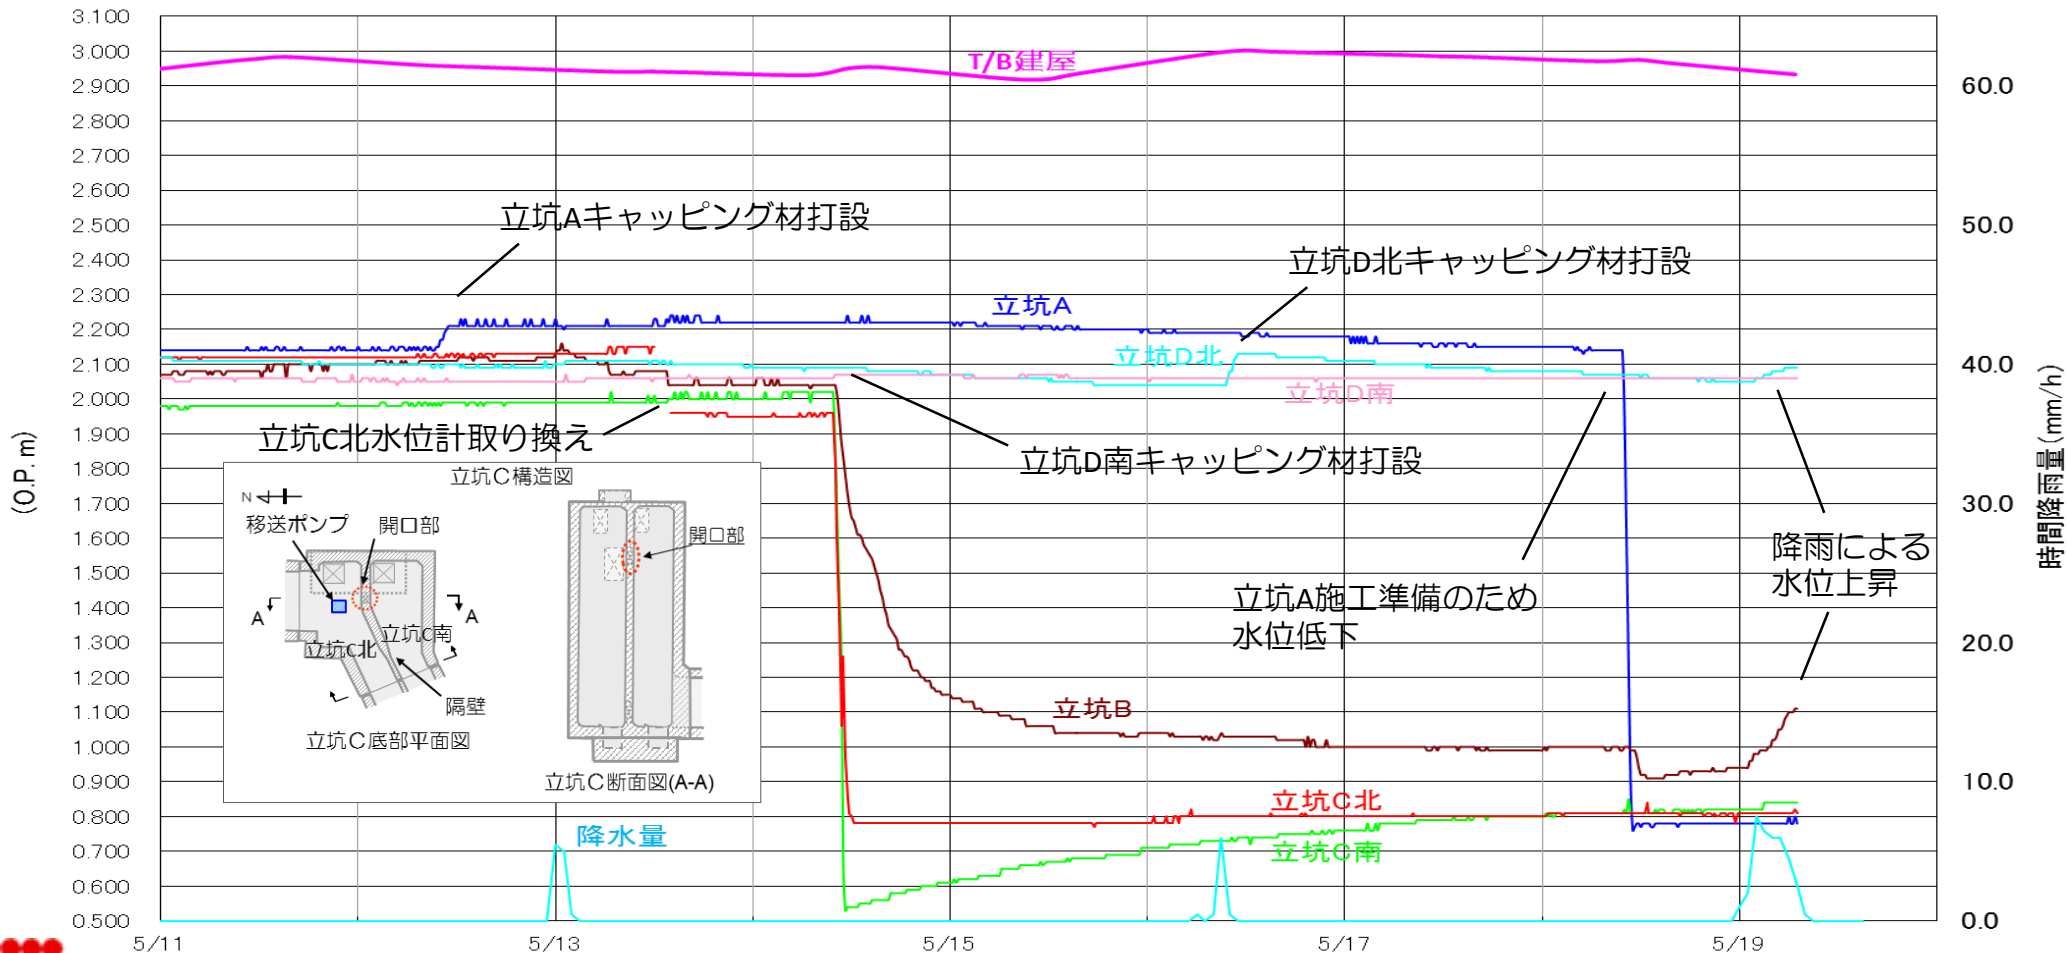
2. 2 2号機:立坑A,D充填中の水位変動状況①

- 2サイクル目の2層目キャッピング材の打設に際し、5/14に立坑C南北から約60m³揚水し、水位差を生じさせた。

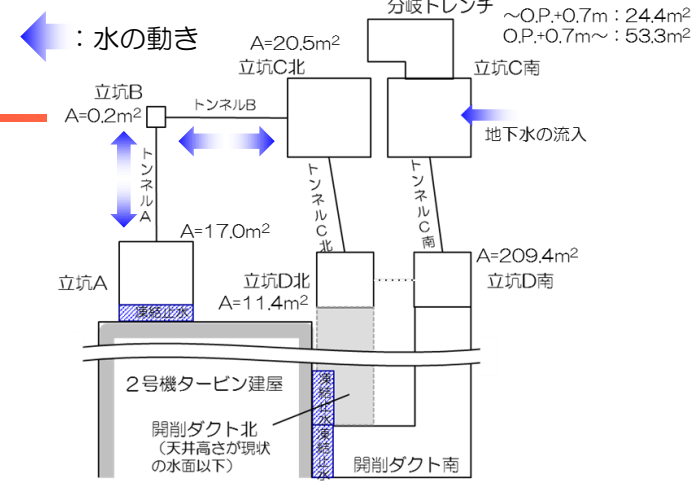
2.2 2号機:立坑A,D充填中の水位変動状況②

立坑A～立坑B～立坑C北における状況の考察

- 立坑A～トンネルAに連通が残存。但し、水位変動量から概算した連通量は微量と推定 (0.01m³/h未満)。
- 立坑B～C間の連通量は0.01～0.02m³/h程度と推定。

T/B建屋と立坑A間の凍結箇所との連通状況
 ・①, ②から、T/B建屋と立坑A間の連通はほとんどないと推察。

立坑Aと立坑B間の連通状況
 ・③・④から、立坑A-B間の連通は残っていると推察。
 ・連通量: 5/14-5/18の期間の立坑Aの水位低下量から計算すると、水位差0.5mに換算して、0.01m³/h未満。
 ・立坑Aの水位減少分の滞留水は、立坑Bを通じて立坑C北に流入していると推定。このとき、立坑C北の水位はほとんど変化していないが、手測り確認を行った結果では、5cm程度の上昇が確認されており、立坑Aの減少量と概ね一致。

立坑Bと立坑C間の連通状況
 ・⑤の立坑Bの水位減少速度および、立坑Aからの連通量を考慮した、立坑B～C間の連通量は、水位差0.5mに換算して0.01-0.02m³/h程度。
 ・なお、トンネル充填終了以降、立坑充填は立坑A・Dのみ実施しており、立坑B～C間の連通量は変化していない。

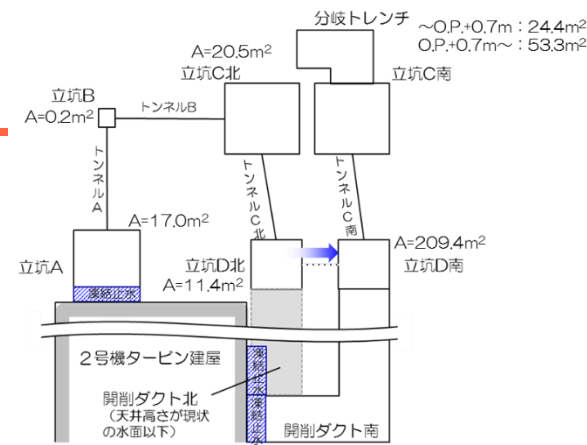
2. 2 2号機:立坑A,D充填中の水位変動状況③

開削ダクト北～立坑D北～立坑C北における状況の考察

- 開削ダクト部における凍結止水により、タービン建屋と立坑D北との連通が遮断された可能性が高い。
- 立坑D北の水位低下は立坑D南への移動によるものである可能性が高く、立坑D北～トンネルC北の連通は小さくなっているものと考えられる。

T/B建屋と立坑D南間の凍結箇所(開削ダクト)の連通状況

- ・ ①から、タービン建屋と立坑D南間の連通はほとんどないか、少なくとも水位計では検知できないレベルと推察。
→ 開削ダクト部の凍結止水により、タービン建屋との連通が遮断されたものと推察

立坑C北と立坑D北間の連通状況

- ・ ②は、スライド5のとおり、キャッピング材打設後における、立坑C北の水位変化は立坑A, Bからの連通に起因するものであると推定しているが、③に見られる、立坑D北の水位低下による連通が立坑C北へ流入していた場合、バランスしない。

考察: 材料打設後の立坑D北の水位は立坑D南にすりつくように低下しているようにも見え、立坑D北～D南間に亀裂等によるわずかな連通がある可能性。(なお、立坑D南は面積が大きいため、立坑D北からの連通があったとしても、水位はほとんど変化しない。)

- ・ 連通量: 立坑C北は、立坑Bを通じた立坑Aからの流入もあるため、立坑C北～D北間の連通は小さくなっているものと考えられる。

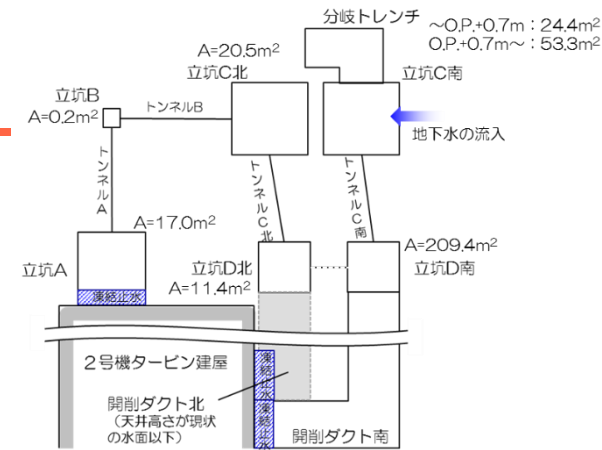
2.2 2号機:立坑A,D充填中の水位変動状況④

開削ダクト南～立坑D南～立坑C南における状況の考察

- 開削ダクト部における凍結止水により、タービン建屋と立坑D南との連通が遮断された可能性が高い。
- 立坑C南の水位上昇は地下水の流入によるものが主である可能性が高く、立坑D南～トンネルC南の連通は小さくなっているものと考えられる。

T/B建屋と立坑D南間の凍結箇所(開削ダクト)の連通状況

- ・ ①から、タービン建屋と立坑D南間の連通はほとんどないか、少なくとも水位計では検知できないレベルと推察。
→ 開削ダクト部の凍結止水により、タービン建屋との連通が遮断されたものと推察

立坑C南と立坑D南間の連通状況

- ・ ②のとおり、立坑D南の水位は変化していないにも関わらず、③のとおり、立坑C南は水位が上昇。
- 考察1: 立坑D南→C南間の連通が立坑C南の上昇量程度あるとした場合、立坑D南は5cm程度低下する。
- 考察2: T/B建屋→立坑D南→立坑C南の流れにより立坑D南の水位が下がっていないとした場合、5/14より前の期間において、立坑D南やC南の水位が1cm/日の速度で上昇する。
- 考察3: 考察1・2の矛盾を踏まえると、立坑C南の水位上昇は、立坑C南やそれにつながる分岐トレンチに地下水が流入している可能性が高い。
- ・ 連通量: 1サイクル目充填後の揚水試験においては立坑D南の水位が4cm低下したが、今回は水位低下が見られないことから、連通が小さくなっているものと考えられる。

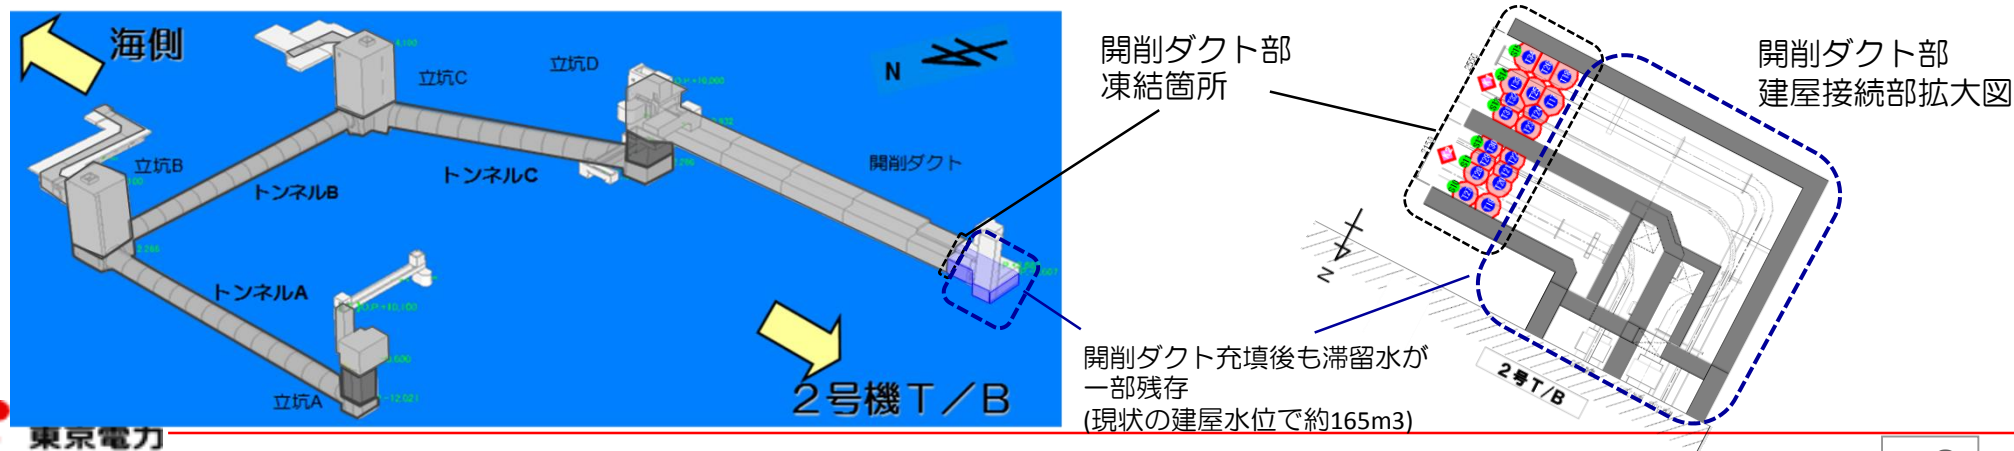
2.3 2号機:立坑A,D充填後の方針

- 立坑A,D充填2サイクル目実施中の水位変動状況から推定できることは下記の通り。
 - 立坑A・Dはタービン建屋と水位差を保持している状況から、立坑Aおよび開削ダクト部における凍結止水が進展し、タービン建屋とトレンチ間における連通がほぼなくなったものと推定。（温度データは参考資料参照、内部の凍結状況等については現在確認中）
 - 立坑A～トンネルAおよび立坑D～トンネルCの連通は立坑充填1サイクル目に比べ小さくなったものと推定。
- 但し、トレンチ内における連通が残存している可能性を考慮し、当面の間、立坑内および周辺について監視を行う方針とする。
- 監視は設置高さが最も低い立坑Cで実施する計画とし、立坑A上部、立坑B、開削ダクト部は順次トンネル閉塞材料で充填・滞留水の除去を進める。
- 立坑Aのキャッピング材打設およびその他立坑等の充填により、連通がなくなったと判断できた場合は立坑周辺のみ監視へ変更を検討。
- なお、開削ダクト部の凍結箇所より建屋側については建屋との連通があるが、現状、滞留水の除去および内部充填が困難であるため、建屋滞留水の水位低下に合わせて充填を実施する方針。

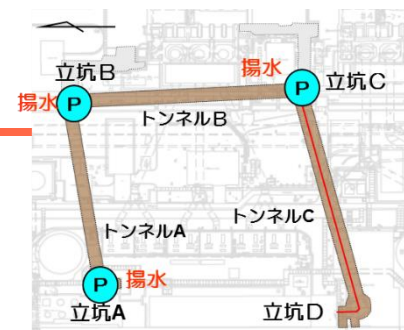
3. 1 3号機海水配管トレンチ 揚水試験結果

- 立坑Aの水位変化がないことから、タービン建屋～立坑A、立坑A～B間の連通はないと判断。
- 立坑B, Cへは、地下水の流入の可能性。
- 4/27の立坑Cの揚水以降、立坑B・立坑Cの水位変化はないことから、立坑B～C間、立坑C～D間の連通はないと推察。

▲4/16 立坑Aから揚水 ▲4/21 立坑Bから揚水 ▲4/27 立坑Cから立坑Bへ移送

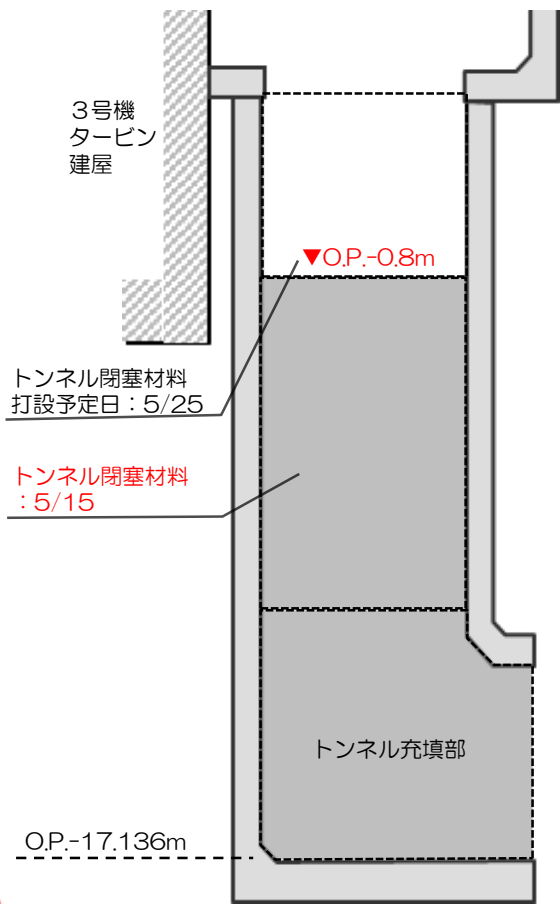
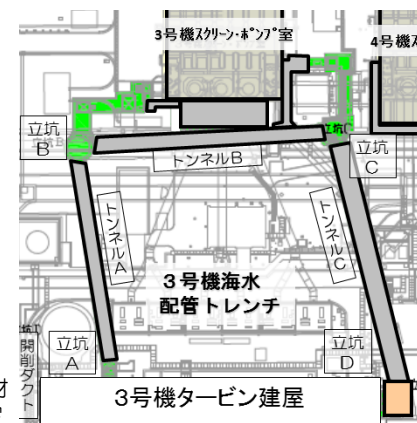
3. 2 3号機:立坑充填の進捗状況

- 5/2より3号機トレンチの立坑部充填開始。
- 順次立坑A,B,Cについてトンネル閉塞材料で充填予定。
- 揚水試験の状況から、立坑Dについても2サイクル目はトンネル閉塞材料で実施予定。

2サイクル目はトンネル閉塞材料での充填に変更予定

- 揚水試験の結果速報から、トンネルA，トンネルBおよびトンネルCについては良好な充填状態であると判断。
- 立坑Aは，建屋～立坑A～立坑B間に連通がないことから，トンネル閉塞材料にて充填を実施中。
- 立坑B，立坑Cについても，順次トンネル閉塞材料にて充填を実施する。
- 立坑Dに関しては，2号機の立坑A，Dと同様の手法により充填を実施中だが，トンネルCを通じた海側への連通がないことから，1サイクル目までの実施とし，上部については，他の立坑同様にトンネル閉塞材料での充填を行う予定。
- 3号機については，引き続き周辺地盤の監視を継続する。

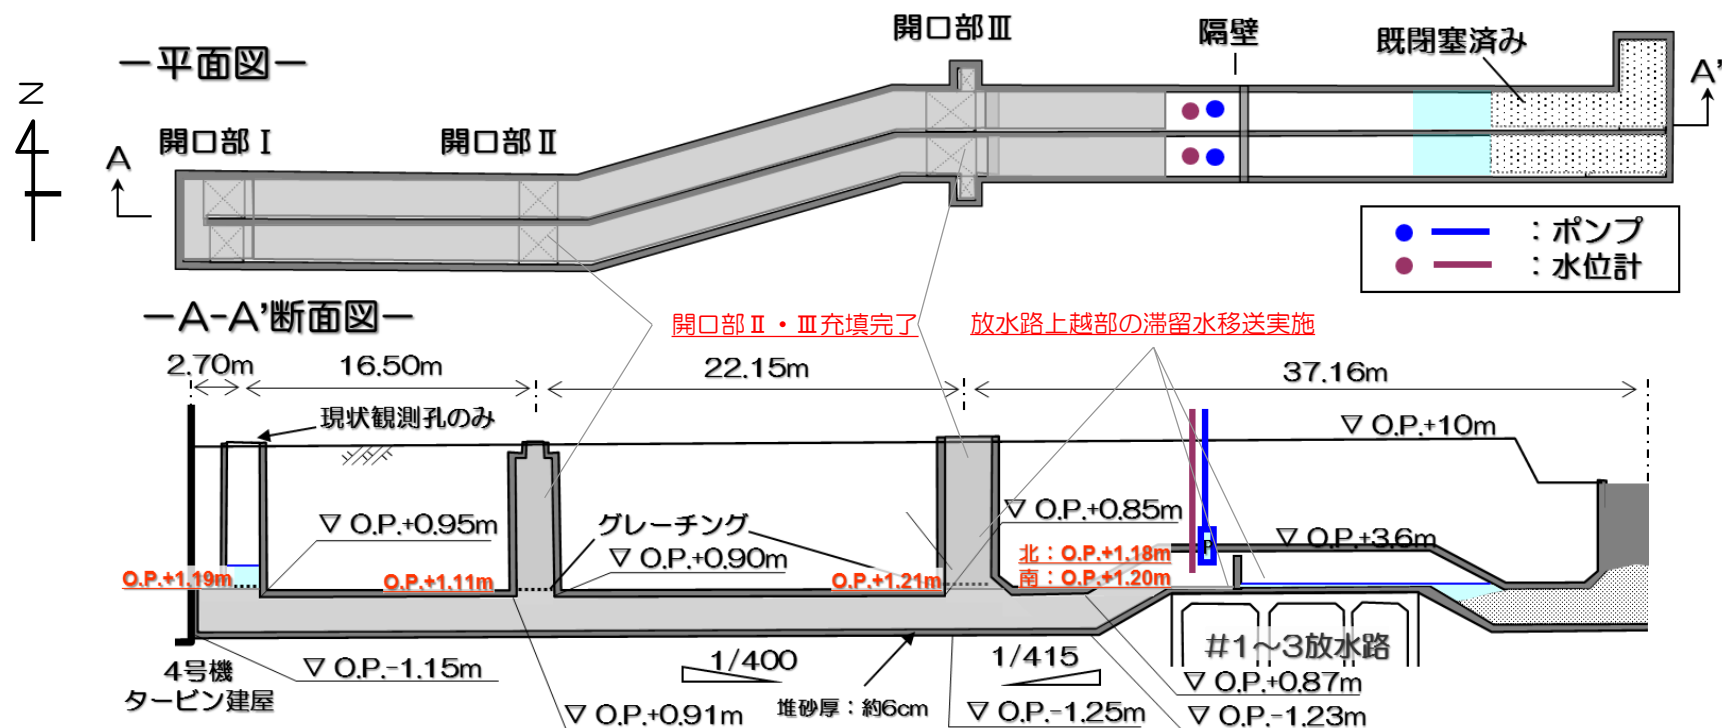
(参考) 4号機:現在の状況

- 開口部Ⅱおよび開口部Ⅲについて充填完了。
- 開口部Ⅲ・放水路上越部の水移送は実施済みであり、4号機トレンチ内滞留水は、開口部Ⅰおよび放水路上越部の一部、建屋張出部を除き、ほぼ除去完了。
- 放水路上越部の充填に際しては、隔壁の海側に充填孔を設ける必要があるため、周辺工事との作業調整のうえ、秋頃に充填を行う予定。
- 開口部Ⅰについては、建屋床面とほぼ同じ高さで接続しており、滞留水除去および充填が現状困難であることから、建屋滞留水の水位低下に合わせて充填を行う方針とする。

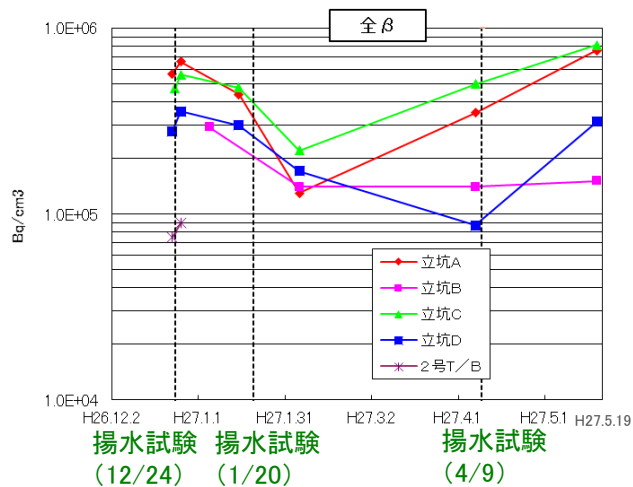
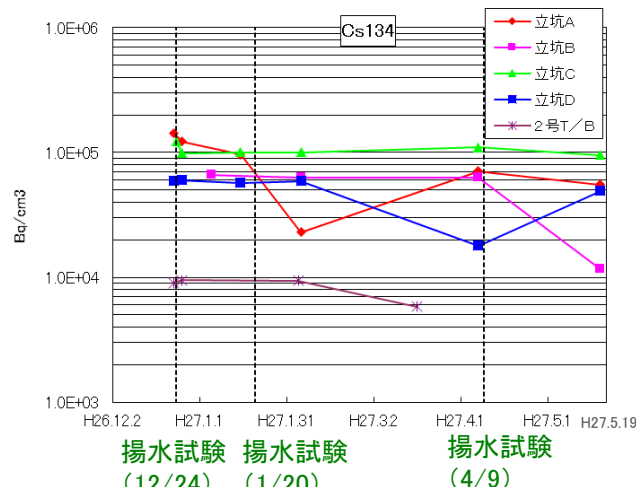
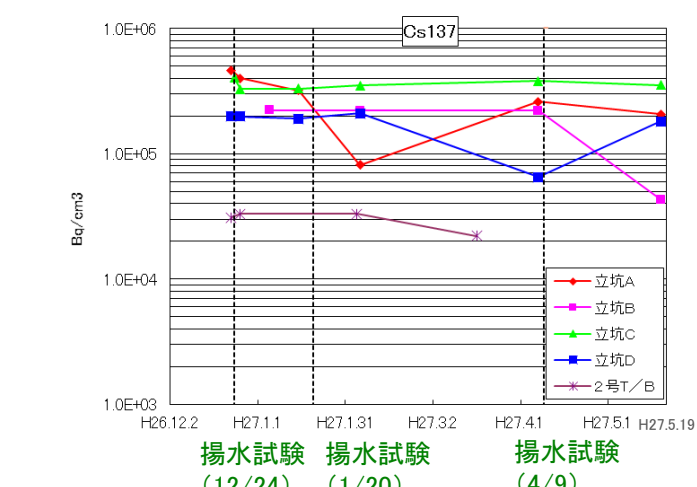
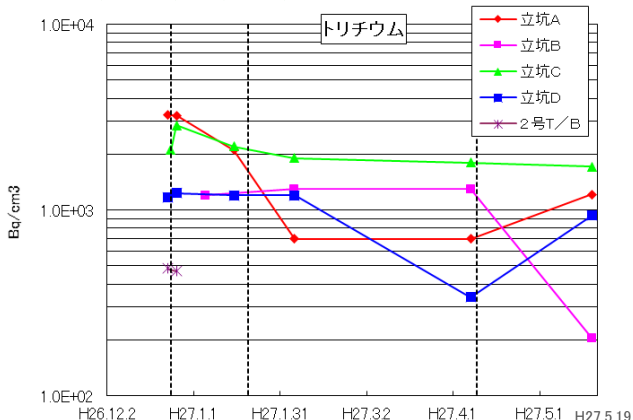
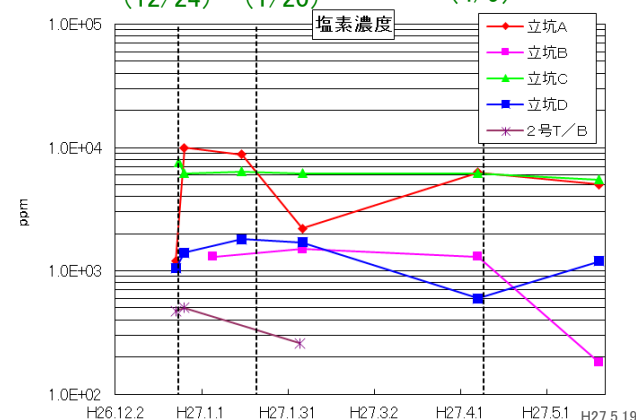
【参考】 2号機:水質分析結果

- 立坑A：ポンプの設置高さと建屋接続高さの関係から、タービン建屋から流入してきた水をそのまま移送していたと考えられ、底部の水の濃度が高いままであったが、立坑充填に伴い底部の水が水面付近に現れたものと推察。
(なお、1/20の揚水試験で水位を下げたことにより、タービン建屋から流入し、濃度が一時的に低下したものと推察)
- 立坑B：試料採取の前日(5/18)の降雨の影響により、濃度は一時的に低下と推察。
- 立坑C：全体的に濃度に大きな変化はないことから、現状、地下水は濃度変化に影響を及ぼさない程度の流入量であると推察。
- 立坑D：現状、止水によりタービン建屋からの流入がないことから、濃度は立坑充填前後でほぼ変わらないという結果。なお、4月のデータは、雨水等の流入による一時的な低下と判断。

※ 5/19の立坑C,Dのデータはそれぞれ立坑C南, 立坑D南のデータ

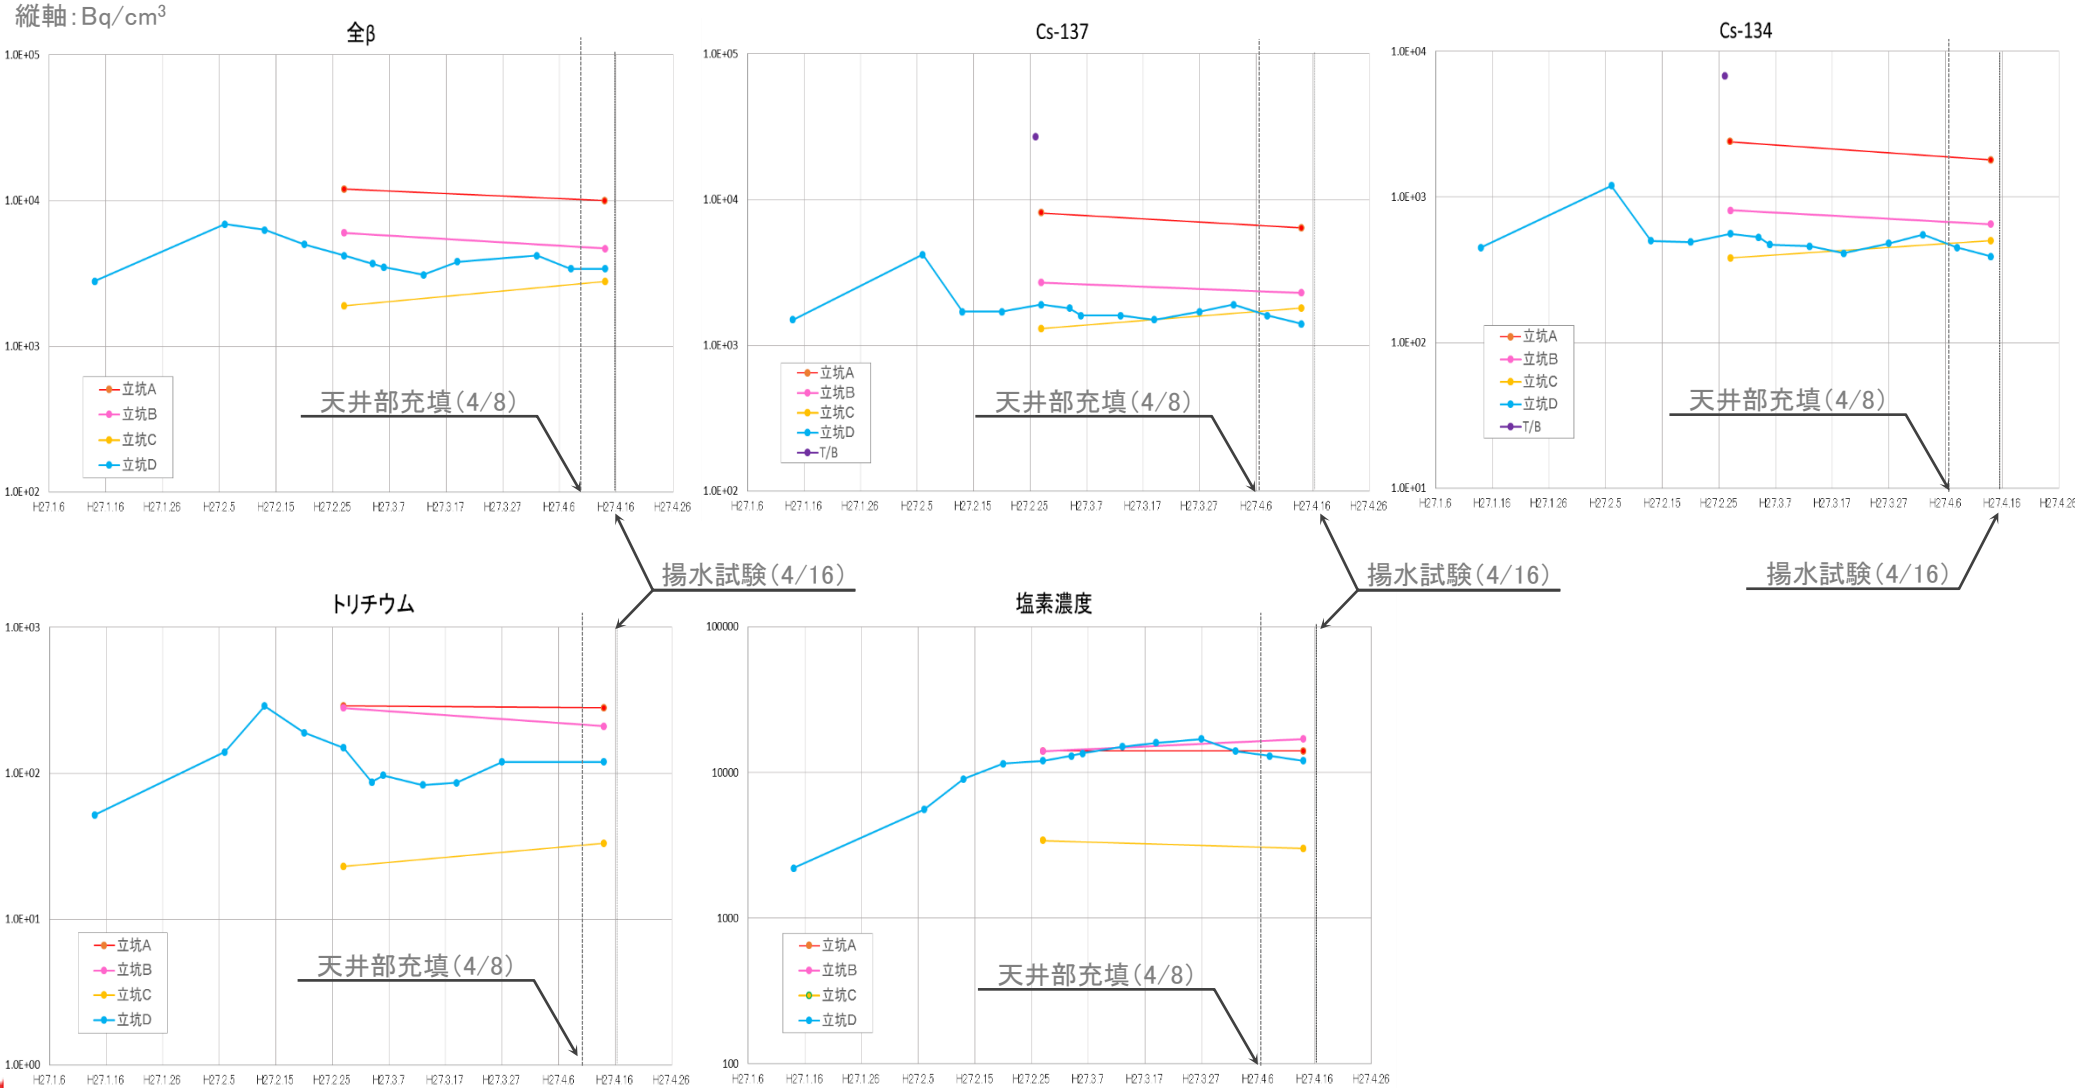
【参考】 3号機:水質分析結果

- トンネル充填における水質の大きな変動はなく、セシウムについては、タービン建屋以下の濃度となっている。
- 引き続き、揚水試験後の水質データを確認し、評価を行う。

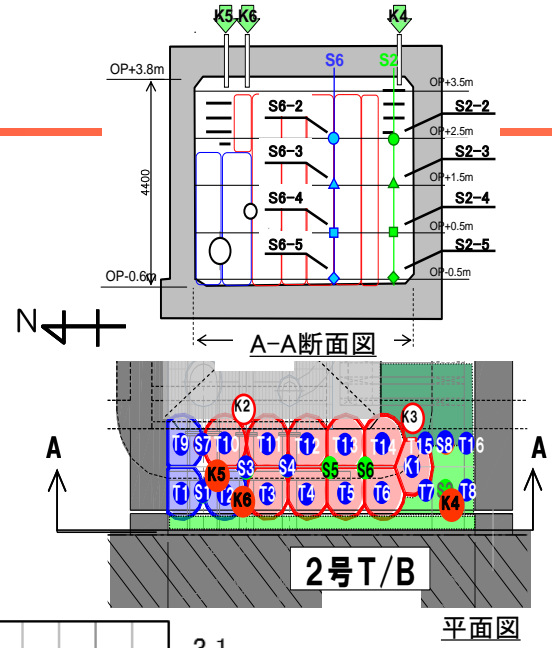
(参考)2号機:凍結止水箇所での温度変化(2号立坑A)

- 立坑内の充填が進捗し、打設面が凍結止水箇所近づいてきたことにより、一次充填材や二次充填材の打設後、S6-5、S6-4は一時的に温度が上昇。
(打設面：OP-1.6m
凍結止水箇所下端：OP-0.6m)
- 5/19現在は、どの測定点も-20℃以下で推移。

立坑Aにおける2回目のキャッピング材打設実準備のため、水位を一時的に低下させた。

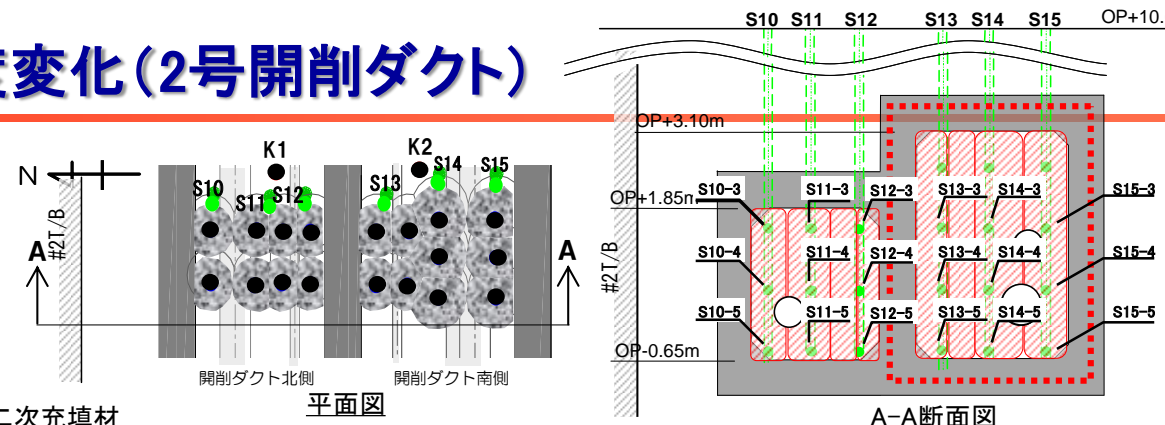
(参考)2号機:凍結止水箇所温度変化(2号開削ダクト)

■ 2号開削ダクトの温度は横ばいで、大きな変化はない。
