# 淡水化装置(R02-5)のブースターポンプ出口配管 継手部から堰内への漏えいについて

< 参考資料 >  
2015年11月16日  
東京電力株式会社

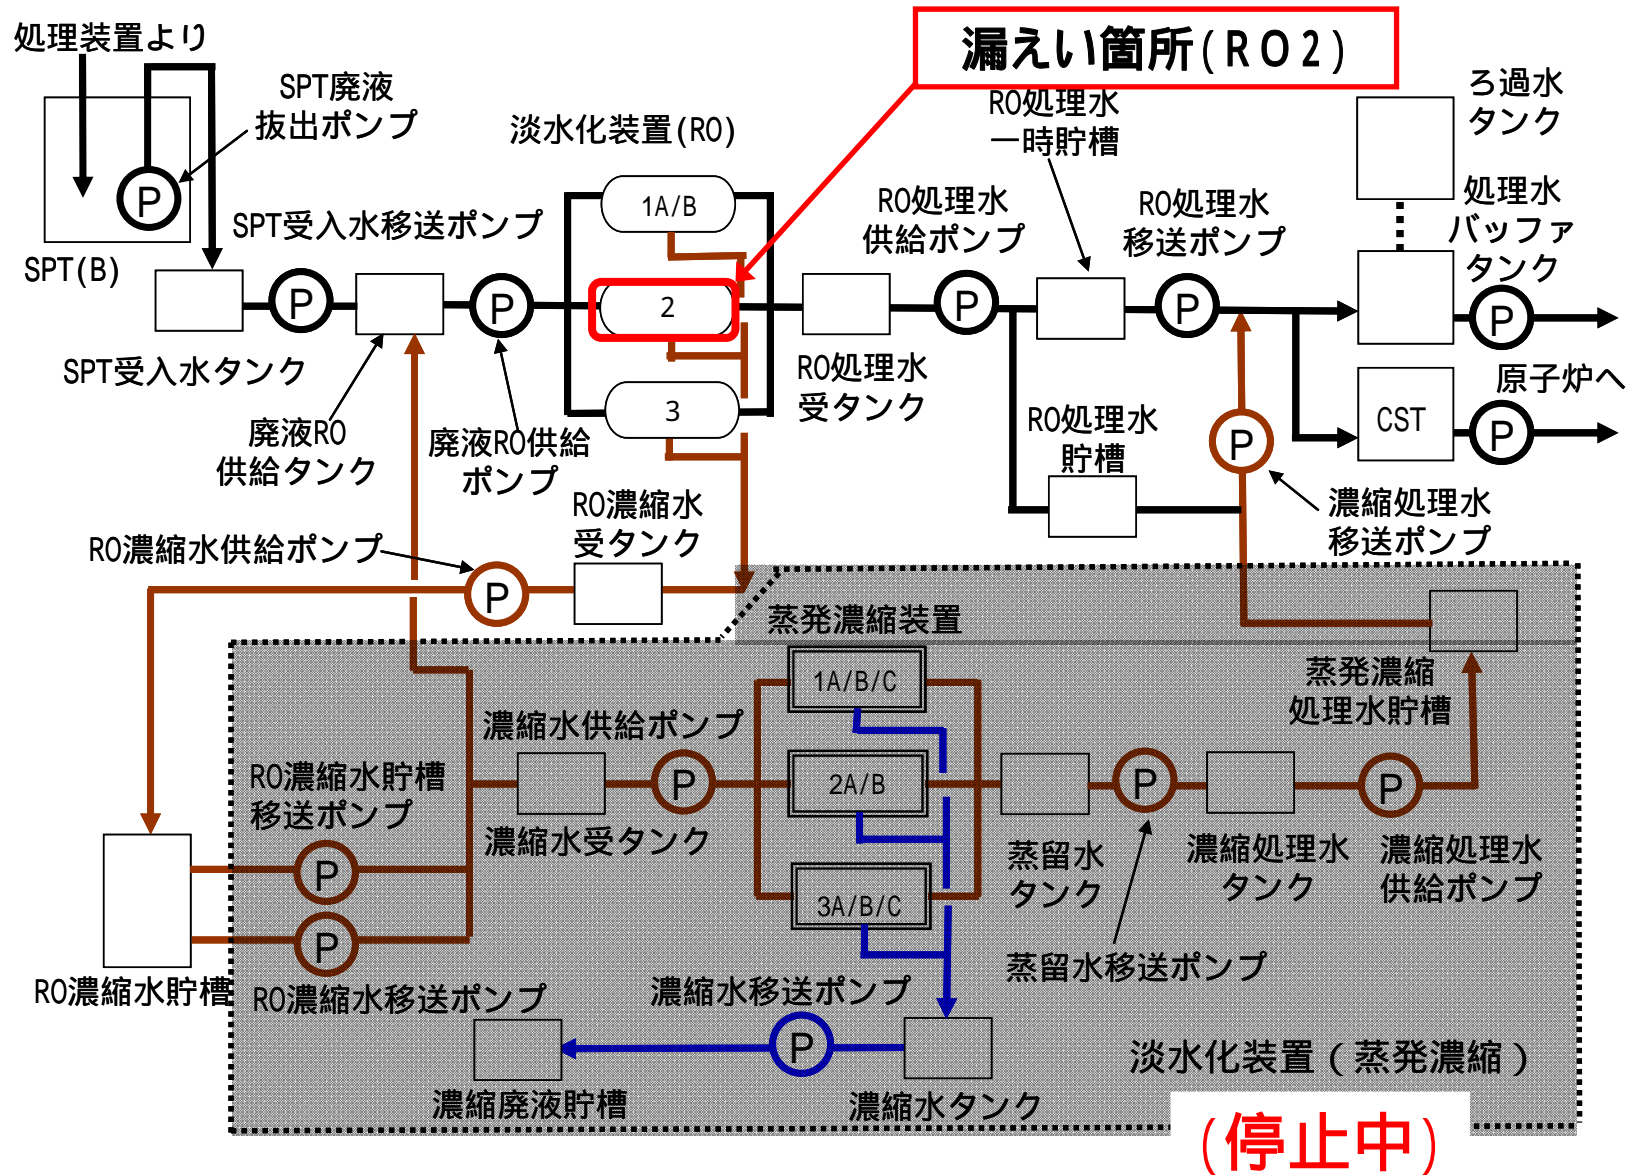
# 淡水化装置概略系統図

- 日時:2015年11月15日 9時45分頃
- 場所:淡水化装置(RO2)ジャバラハウス内
- 漏えい箇所:RO2-5ブースターポンプ出口配管継手部
- 状況:

9:45頃 パトロール員が運転中のRO2-5ブースターポンプ出口配管の継手部からの水漏れを確認。直ちに運転中のRO2-5を停止し、漏えいは停止。

- 漏えい範囲: 約1m×約1.5m×約20mm(最も深い箇所)
- 漏えい水の分析結果:
  - ・セシウム134:  $3.1 \times 10^2$  Bq/L
  - ・セシウム137:  $1.3 \times 10^3$  Bq/L
  - ・全ベータ:  $2.5 \times 10^4$  Bq/L
