陸側遮水壁の状況（第一段階フェーズ1）

2016年4月25日

東京電力ホールディングス株式会社

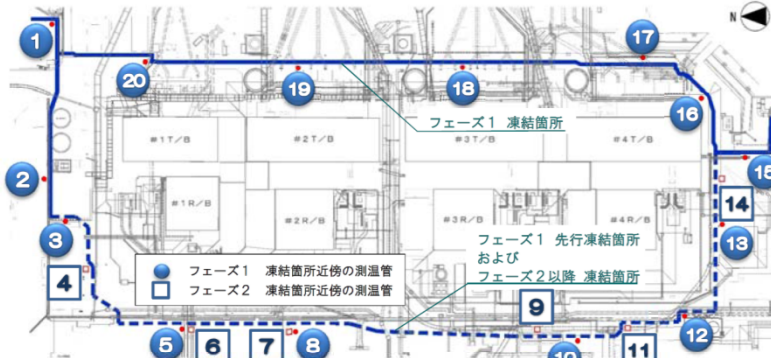
陸側遮水壁 経過報告 地中温度（測温管温度）

- ブラインを循環させている凍結管の近傍において、全体的に温度が低下し始めている。また、フェーズ1の凍結対象外の箇所（下図の4,6,7,9,11,14）では、低下傾向は見られていない。

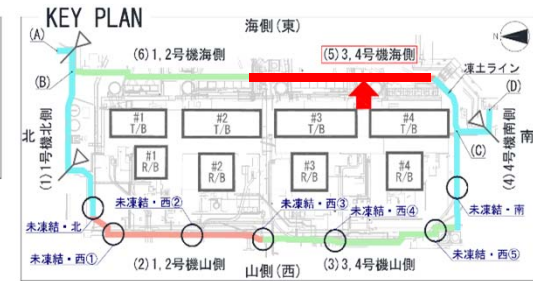
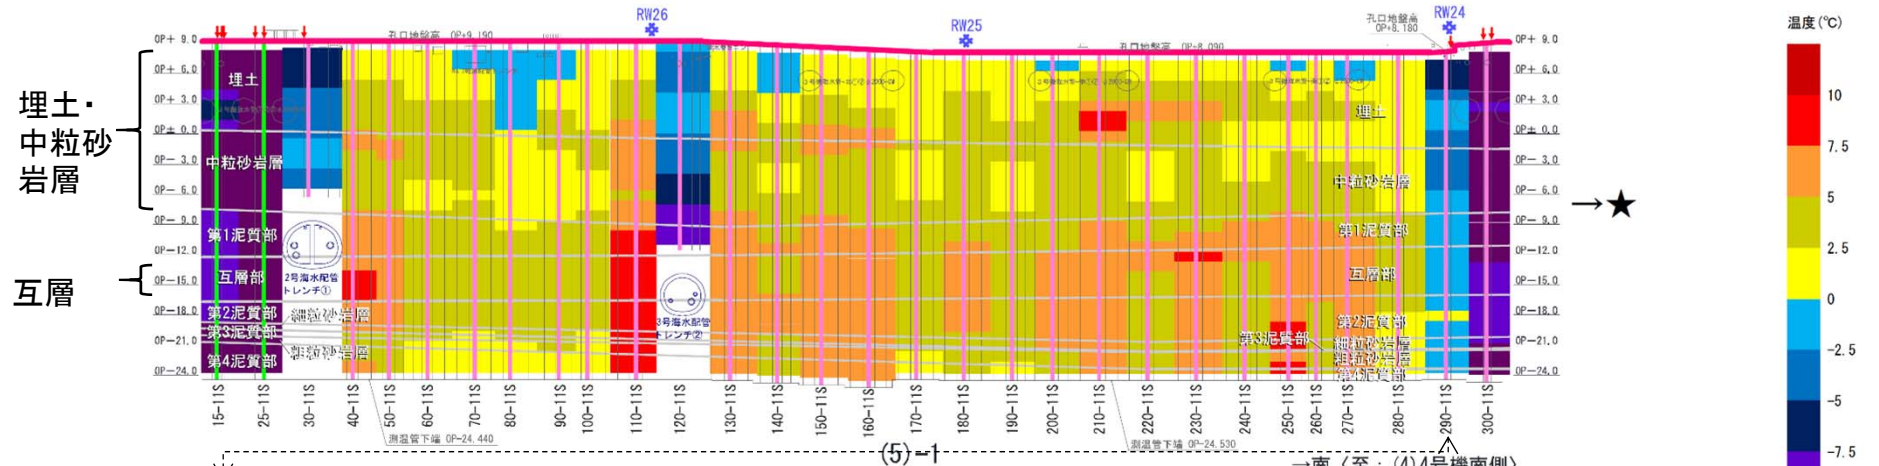
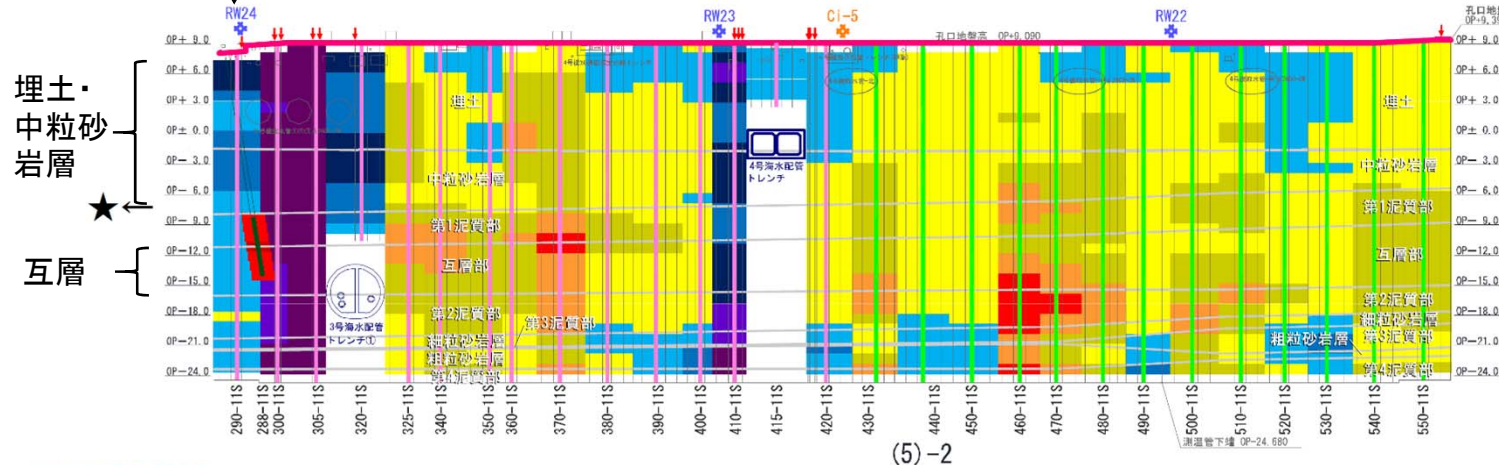
地中温度分布図（3・4号機海側）

- ・ブライン供給に伴い地中温度に低下傾向が見られる。なお、海水配管トレンチ下部は非凍結箇所であり、測温管を設置していない。（下図白抜き箇所）

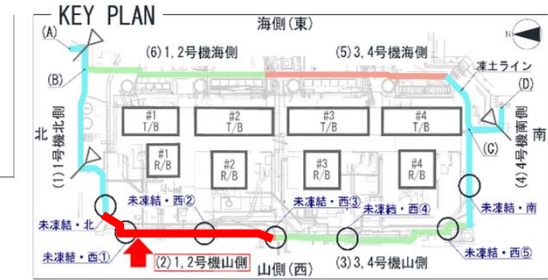
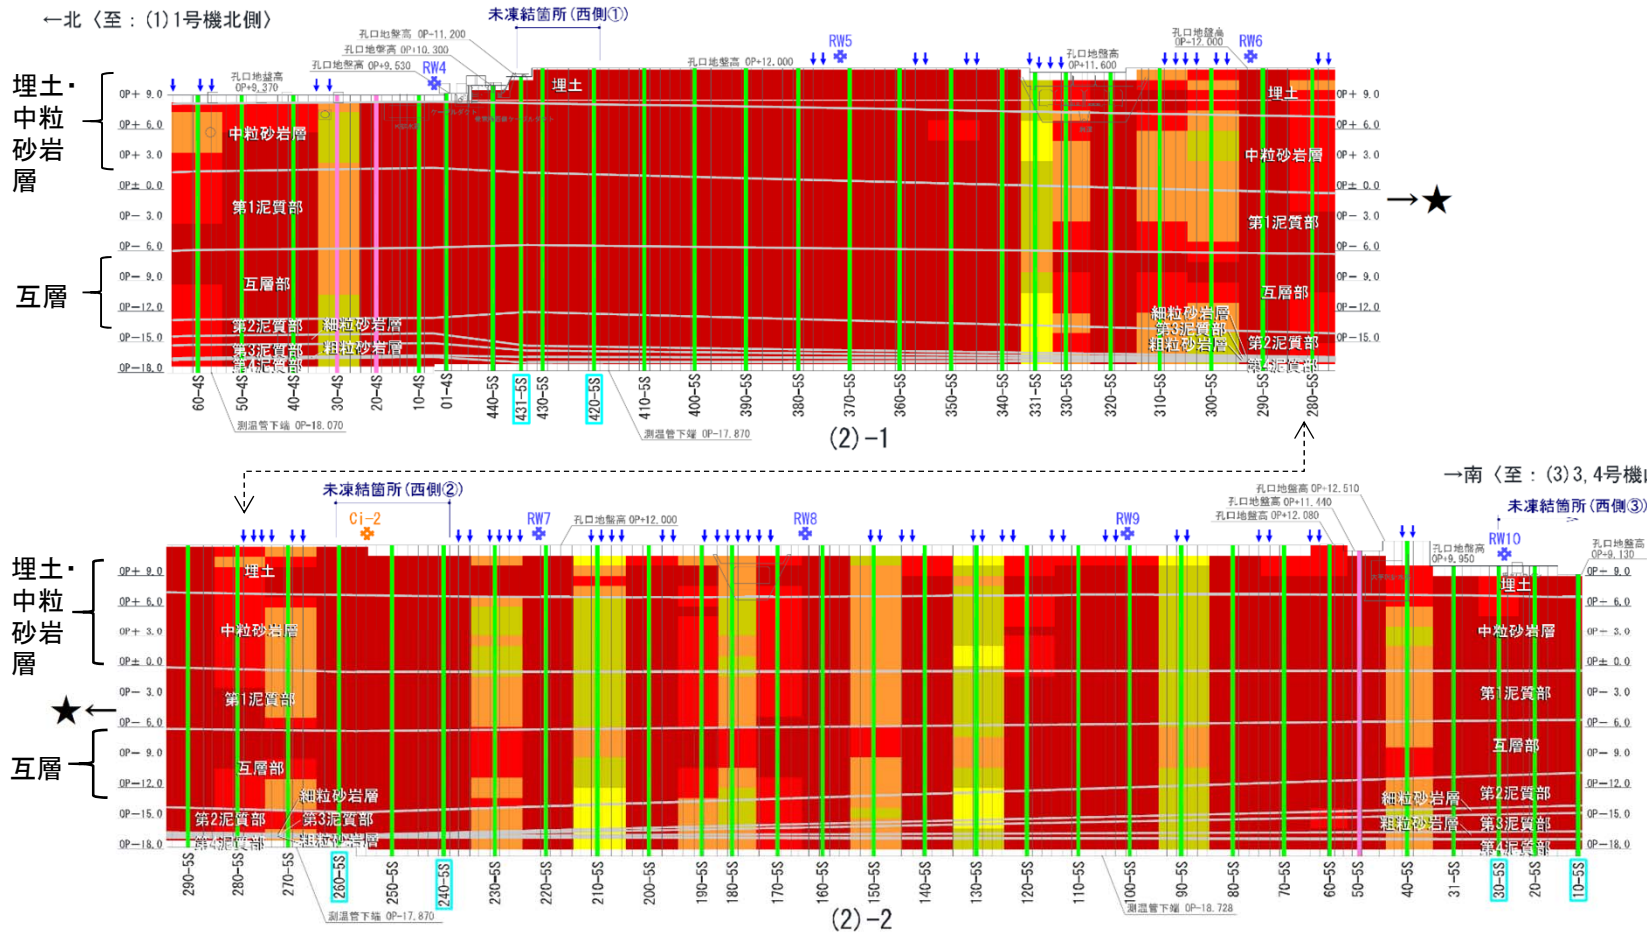
地中温度分布図（1・2号機西側） 4/19 7:00時点のデータ

- 部分先行凍結箇所近傍では、地中温度に低下傾向が見られる。

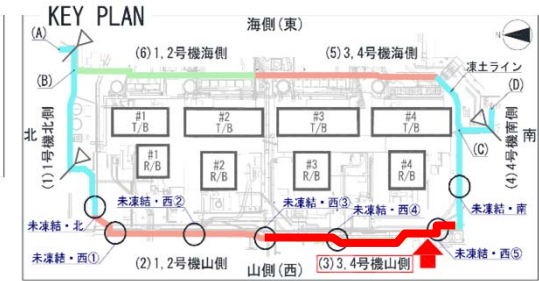
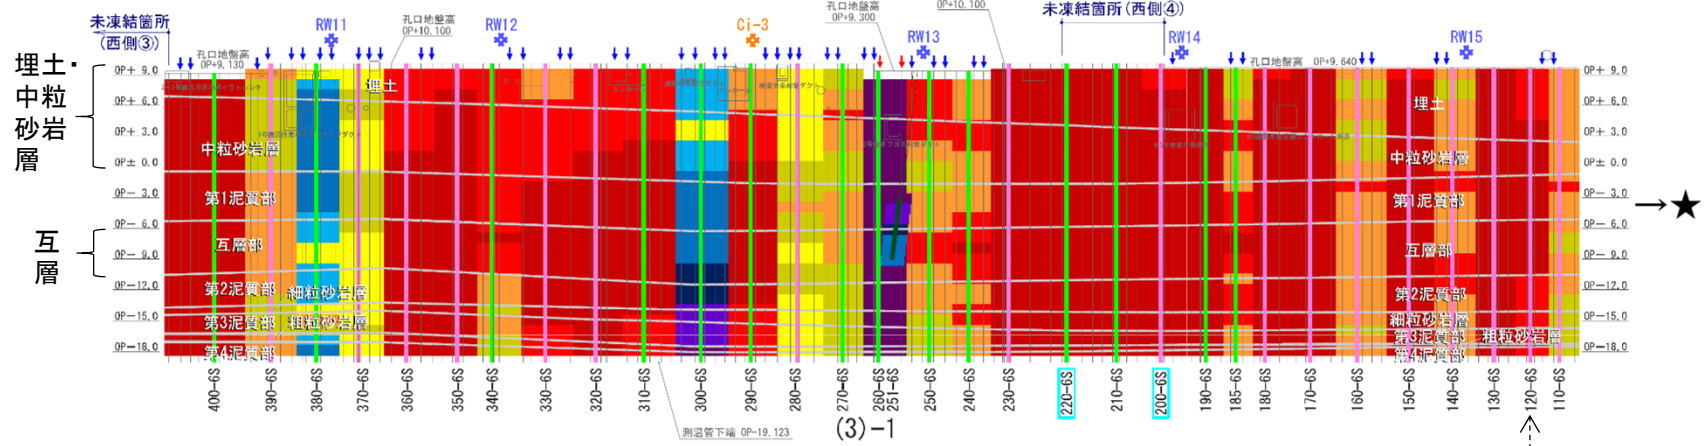
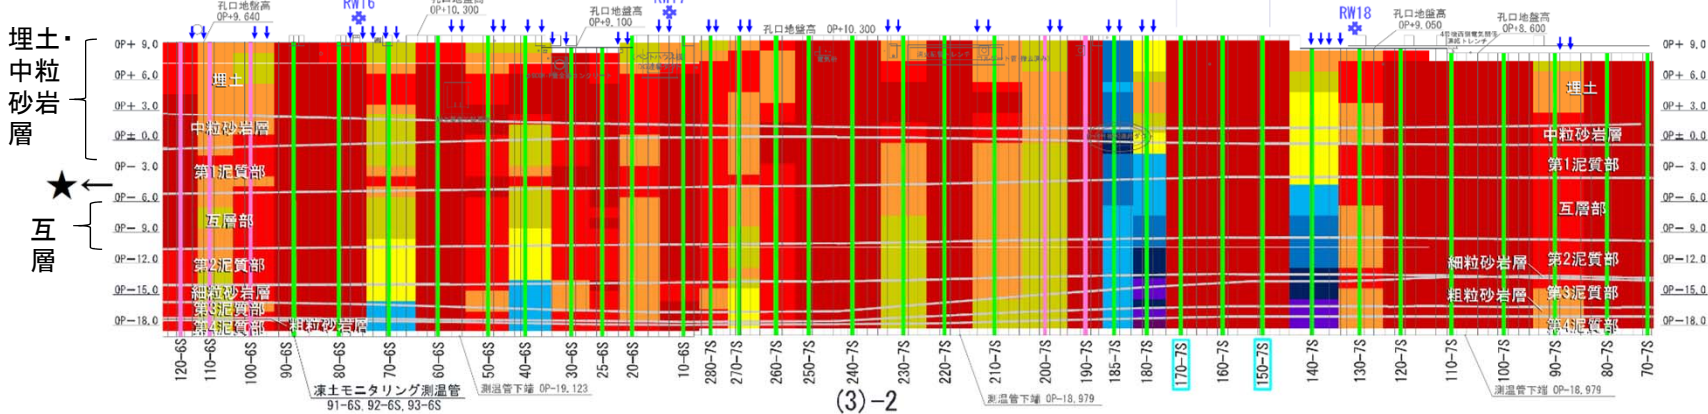
地中温度分布図（3・4号機西側） 4/19 7:00時点のデータ

- 部分先行凍結箇所近傍で、地中温度に低下傾向が見られる。

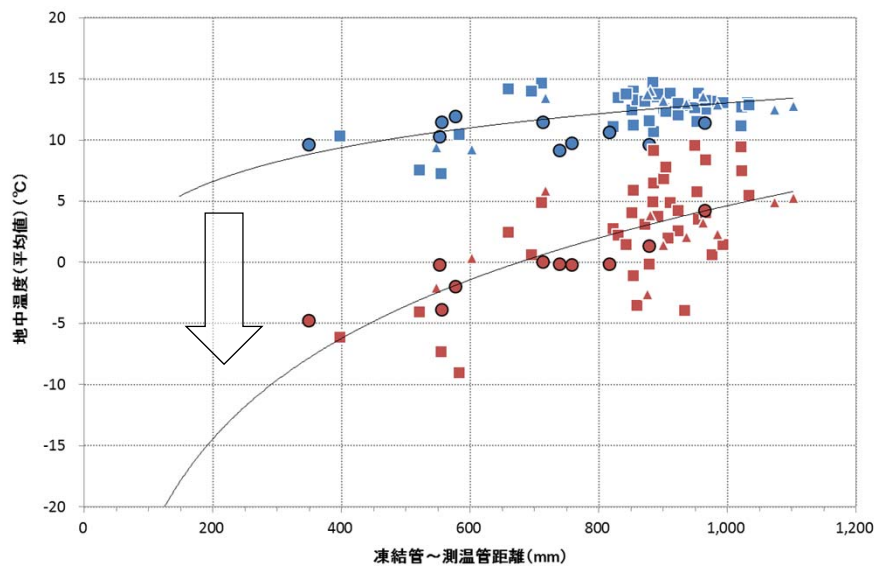
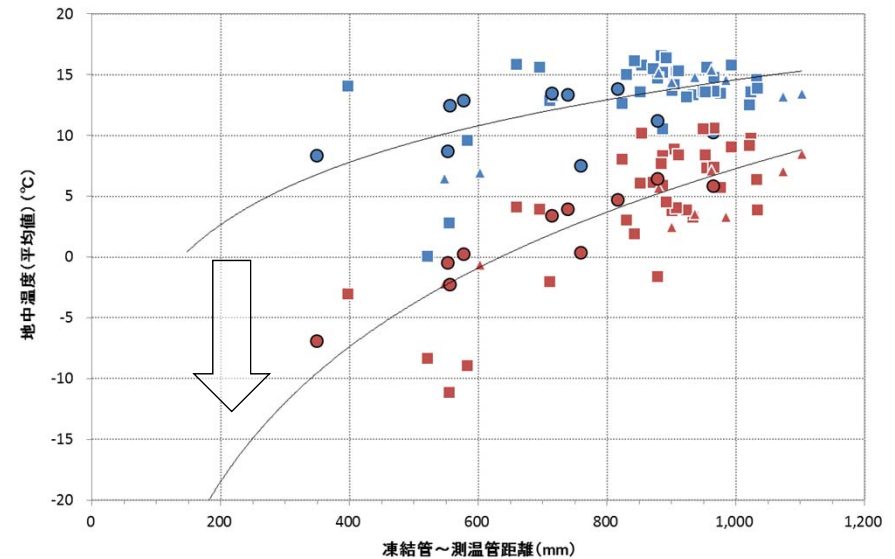
【参考】凍結管との離隔と地中温度低下の関係

- 凍結運転開始翌日（4/1）および19日後（4/19）における，測温管の温度低下量と凍結管～測温管間距離との関係を下図に示す。
- 全体的に温度は低下傾向にあることが確認できる。また，温度低下量は凍結管～測温管間距離に応じて分布し，凍結管の近傍ほど温度低下量が大きい。
- 中粒砂岩層・互層部共に，凍土ラインを挟んで，地下水流の上流側（□）の測温管温度に比べ，下流側（△）の測温管温度の方が温度低下が大きくなる傾向が見られ始めている。

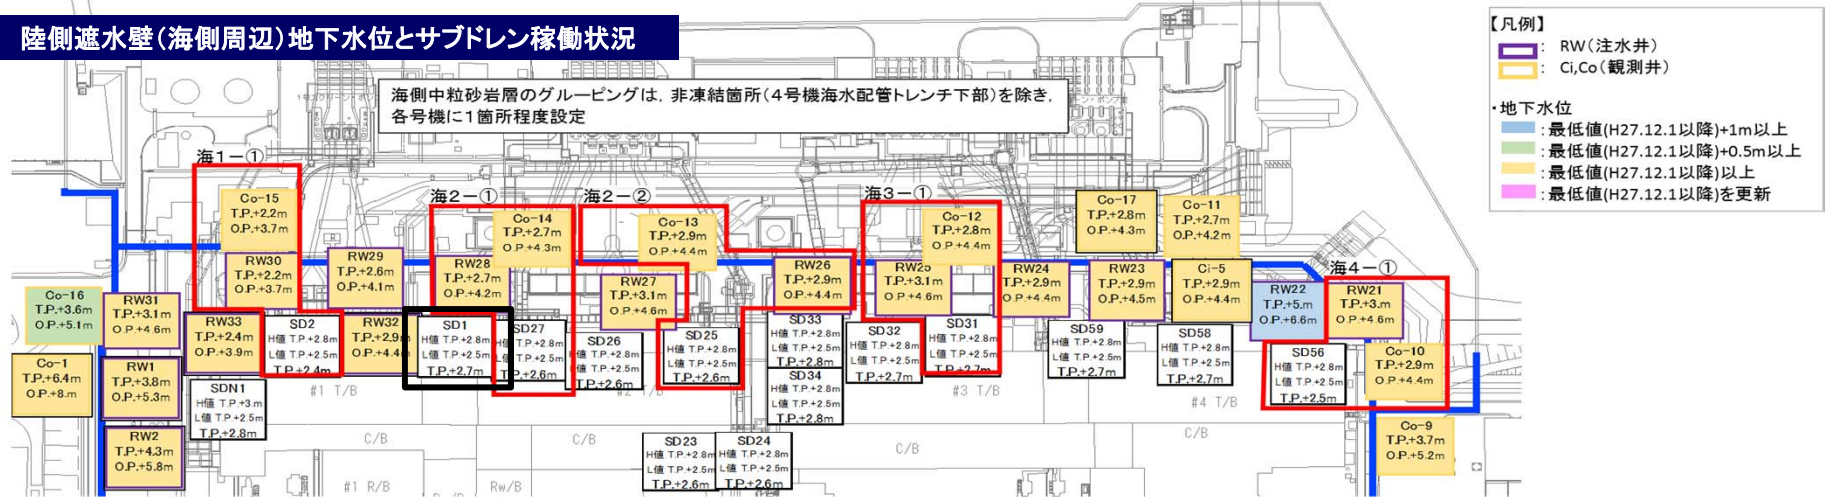
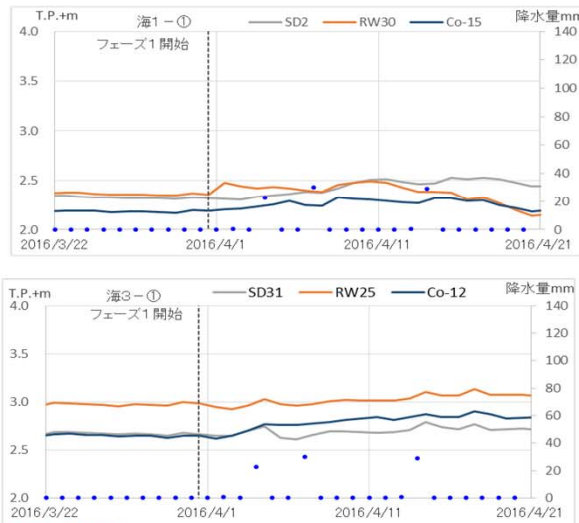
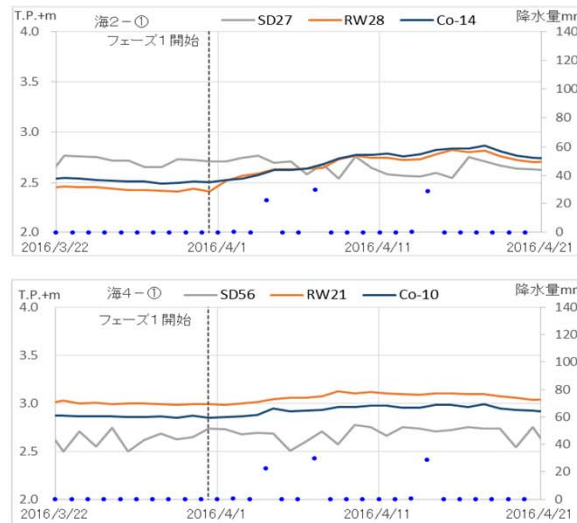
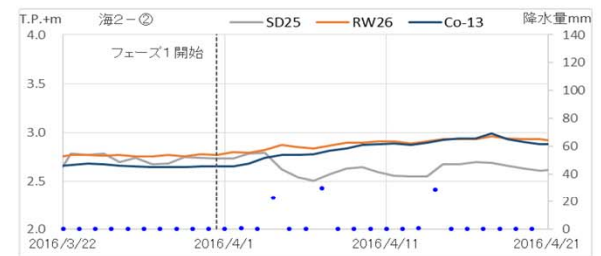
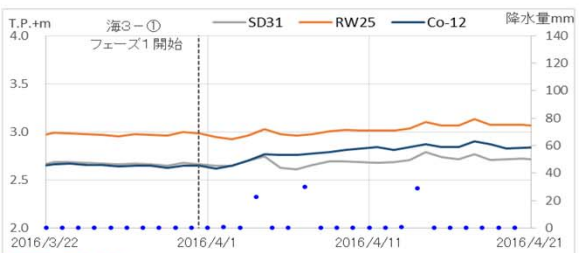
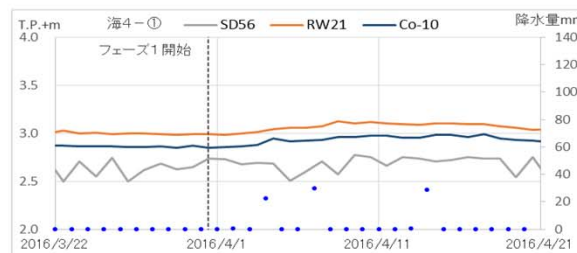
陸側遮水壁（海側周辺）地下水位とサブドレン稼働状況

- 陸側遮水壁（海側）凍結運転開始後は、隣接する凍結管周りの凍土柱が成長し、陸側遮水壁（海側）内外で地下水位差が生じると想定している。
- 凍結運転開始以降、陸側遮水壁の内側・外側ともに、降雨の影響もあり上昇傾向が見られたが、その後、上昇速度は小さくなっている。
- サブドレンNo1は他サブドレンと比べて水位低下が大きく、凍結運転開始から1～2m程度低下し、現状、低下傾向は落ち着いている（詳細は第3章を参照）

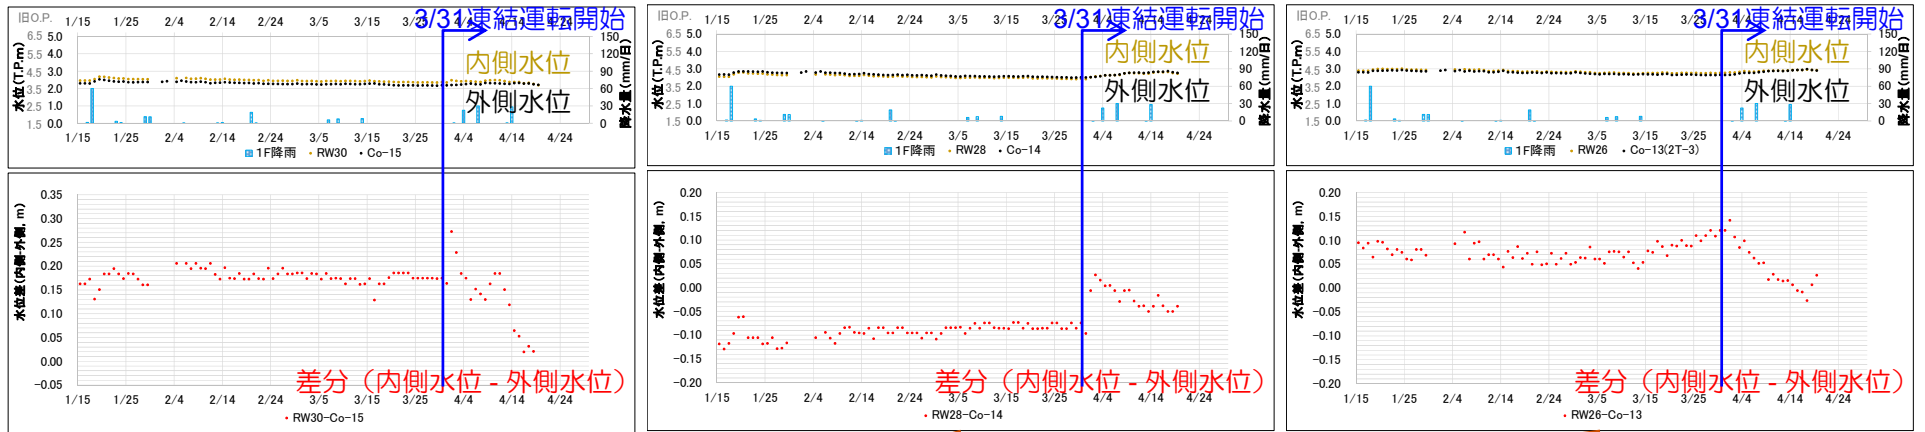
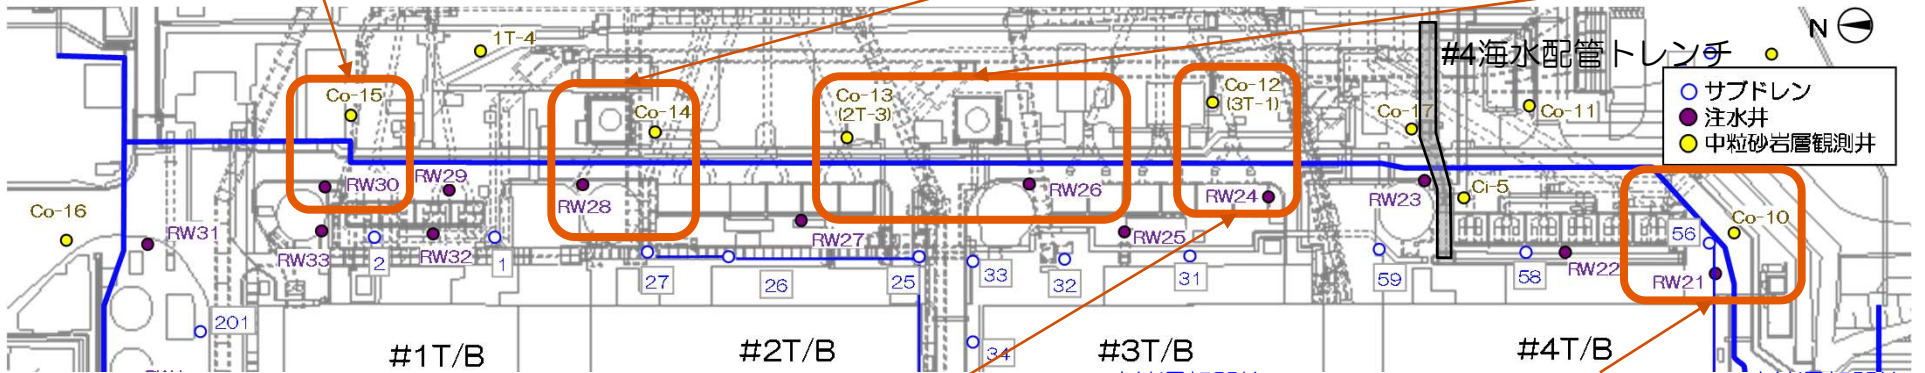
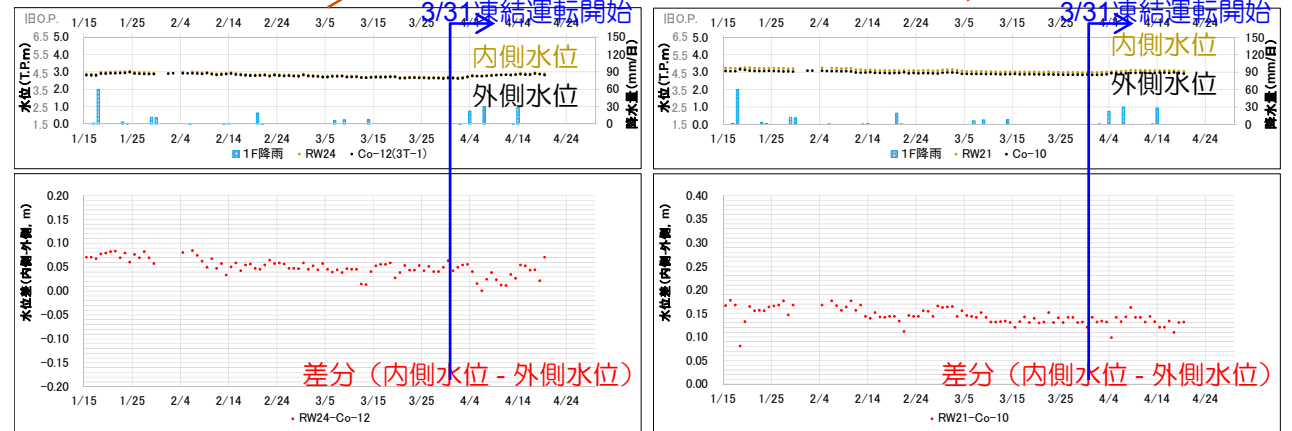
陸側遮水壁（海側）近傍の内側・外側の地下水位差状況（中粒砂岩層）

- 凍結運転開始前，中粒砂岩層の内側・外側水位差は安定していた。
- 凍結運転開始以降，互層部水頭の変動の影響を受けて内側・外側水位とも上昇した（上昇幅は井戸により異なる）。これにより内側・外側水位差はエリアにより異なる挙動を示している。

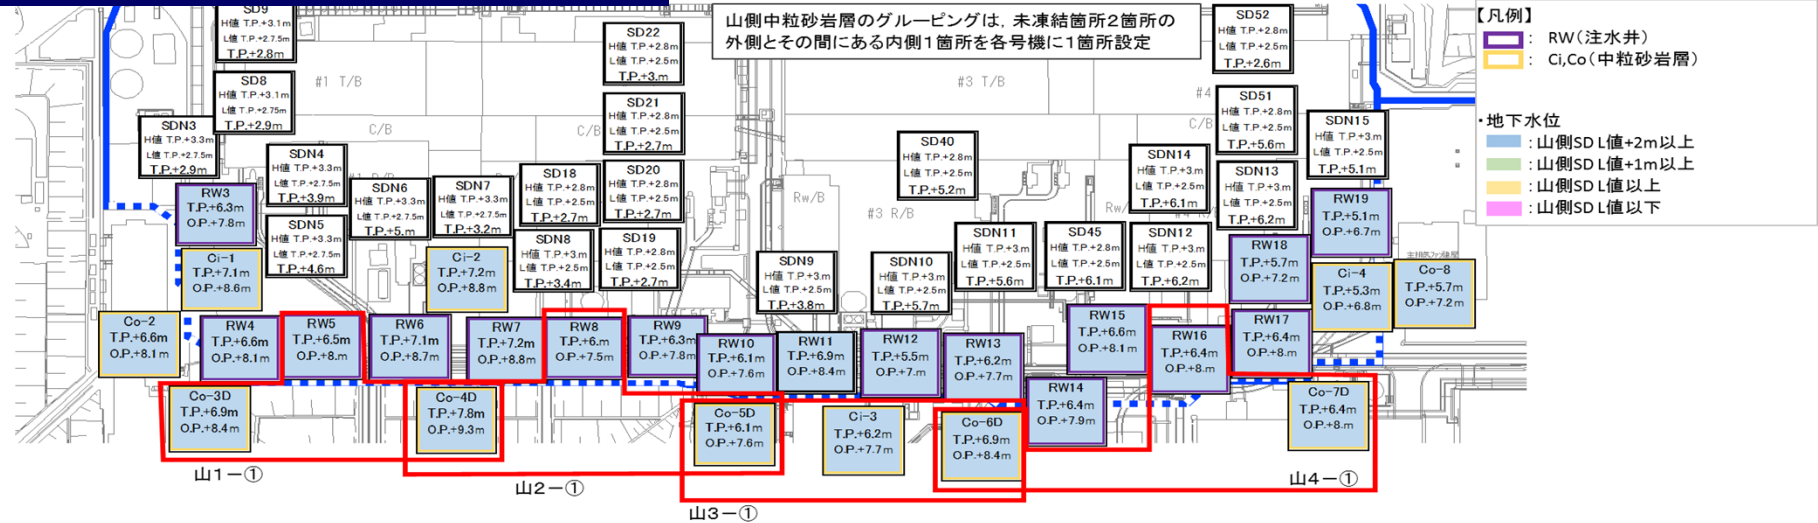
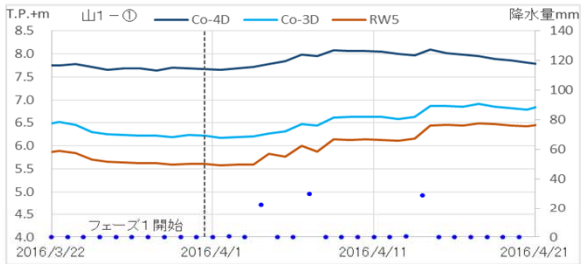
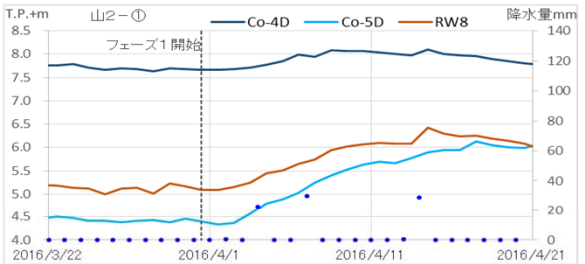
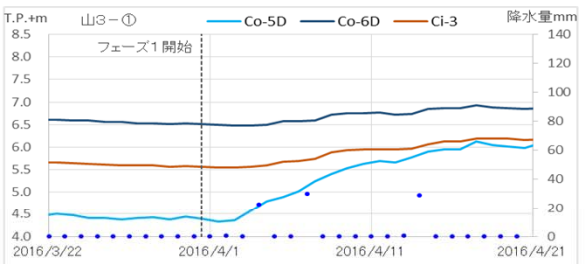
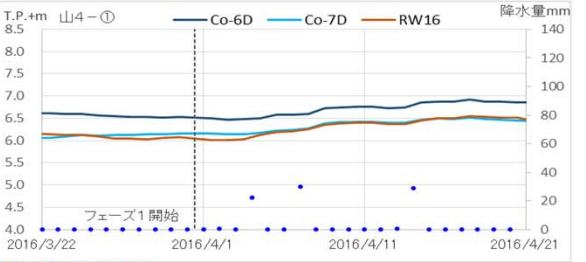
陸側遮水壁（海側周辺）地下水位とサブドレン稼働状況

- 部分的に凍結しているため、遮水効果を評価できる段階ではない。
- 凍結運転開始以降、陸側遮水壁（山側）の内側・外側ともに上昇傾向が見られたが、その後、上昇速度は小さくなっている。

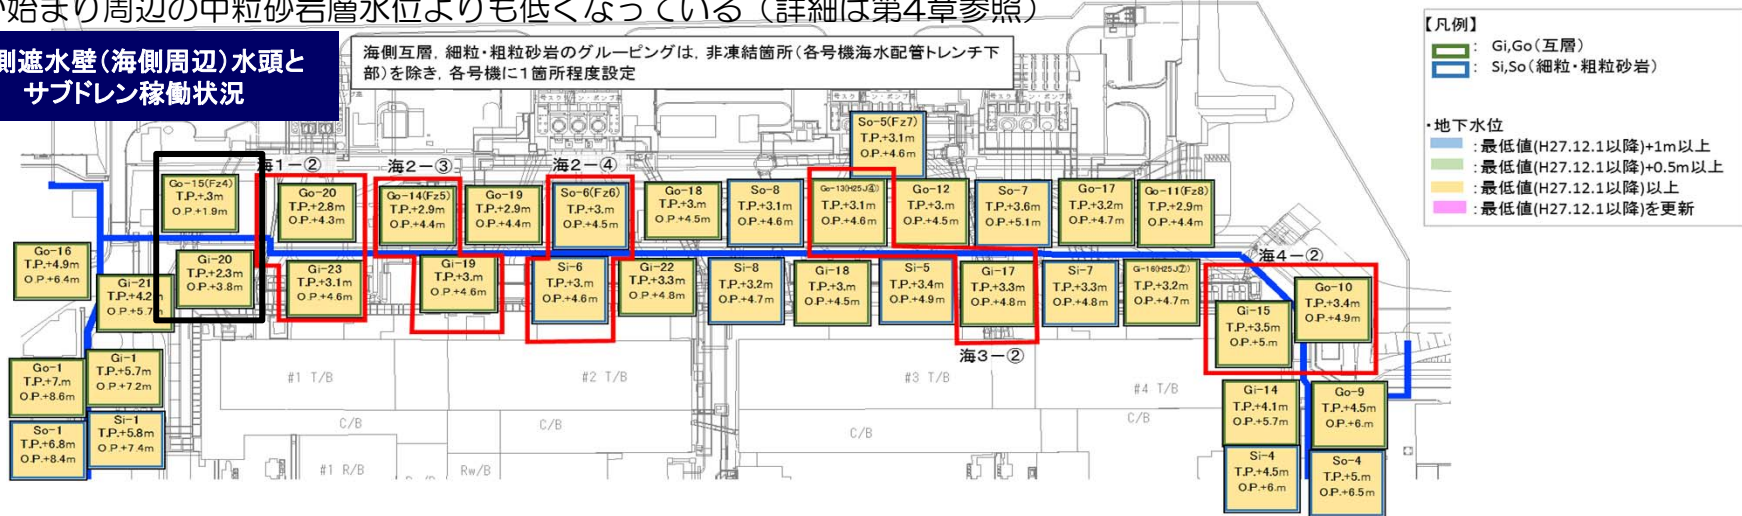
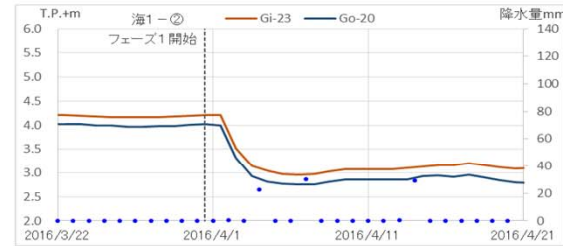
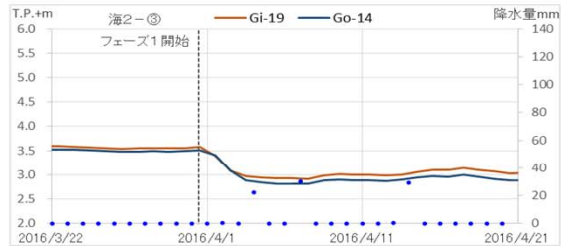
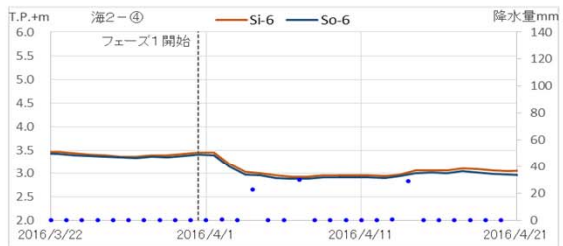
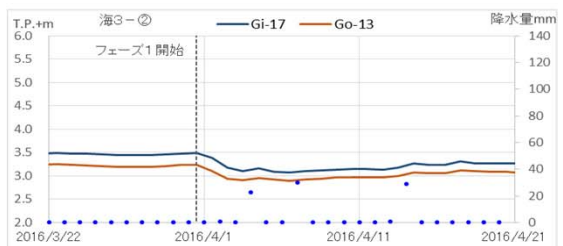
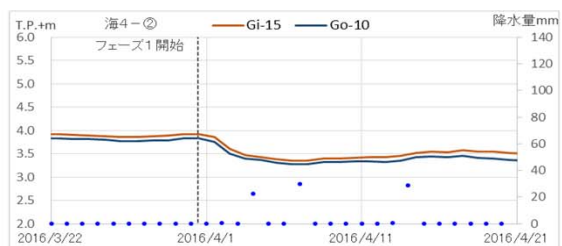
陸側遮水壁（海側周辺）水頭とサブドレン稼働状況

- 凍結運転開始前の互層部水頭（互層部水頭観測井の水位）は，中粒砂岩層水位より高い状態にあった。
- 凍結運転開始直後から，互層部水頭は低下傾向が見られ，初期は低下速度が大きかったが，その後，降雨の影響も受けながら，現状は低下傾向が落ち着いている。また，低下量は，北側より南側の方が小さい。
- 昨年実施した試験凍結でも，凍結運転開始直後から，山側の互層部水頭では緩やかな低下傾向を示したが，フェーズ1では海側全体を凍結し凍結範囲が広いことから，試験凍結に比べて初期低下速度が速く，また短い期間で収束しているものとする。
- 1号機海側の互層部水頭（観測孔Go-15・Gi-20）については，凍結運転開始後の低下後，いったん低下が収束したが，再度低下が始まり周辺の中粒砂岩層水位よりも低くなっている（詳細は第4章参照）

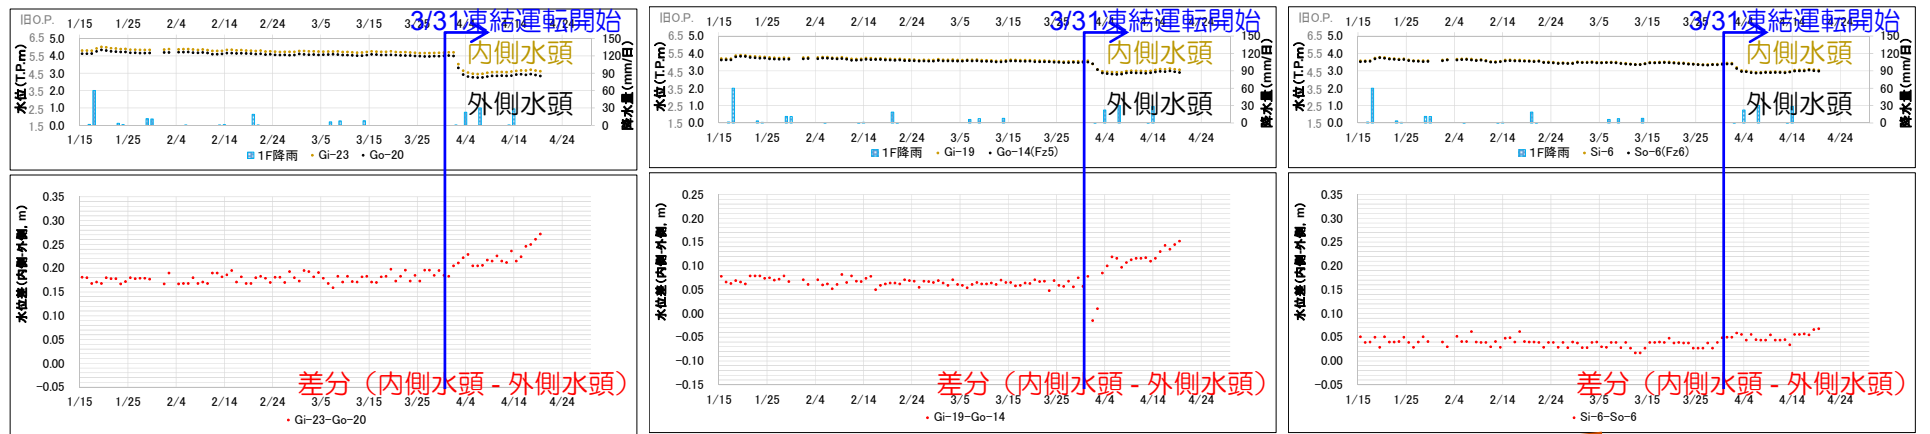
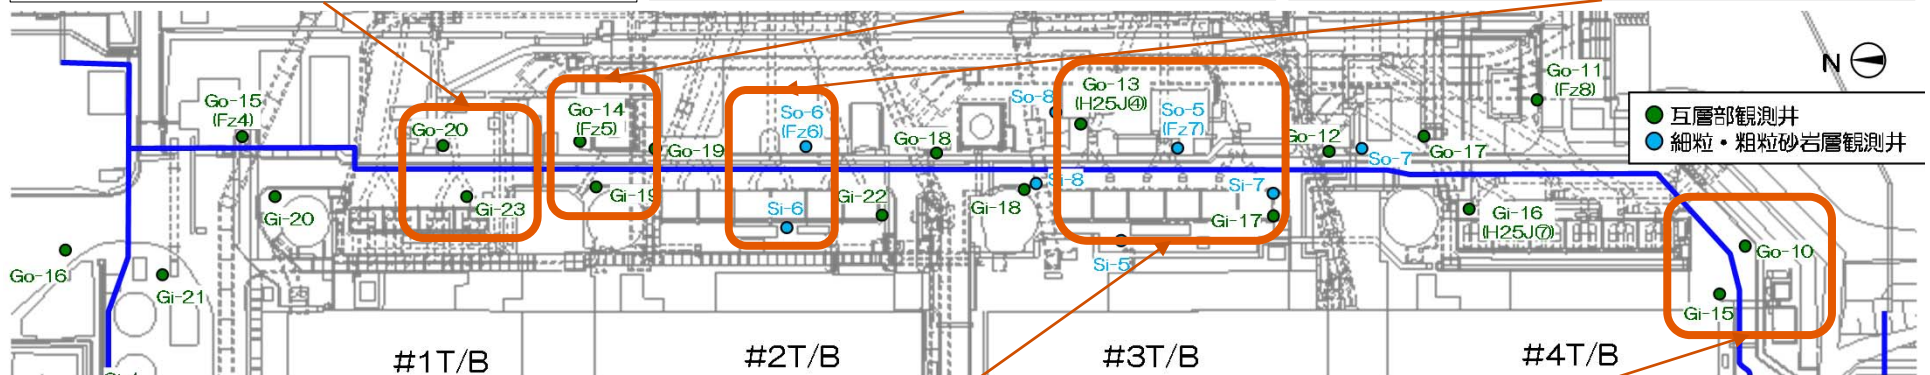
陸側遮水壁（海側）近傍の内側・外側の地下水頭差状況（互層部，細粒・粗粒砂岩）

- 凍結運転開始前，互層部，細粒・粗粒砂岩の内側・外側水頭差は安定していた。
- 凍結運転開始以降，互層部，細粒・粗粒砂岩水頭は内側・外側水位とも低下した（低下幅は井戸により異なる）。これにより内側・外側水頭差はエリアにより異なる挙動を示している。

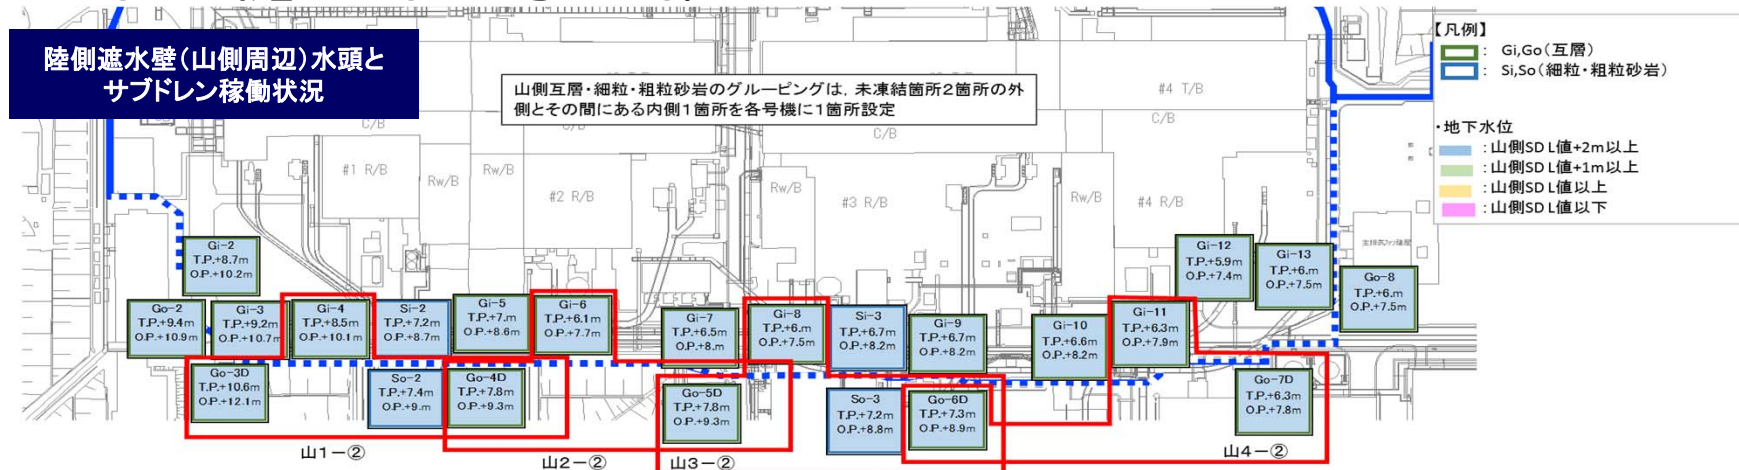
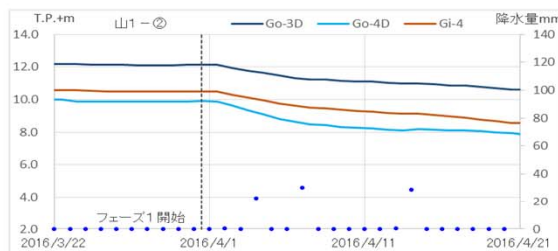
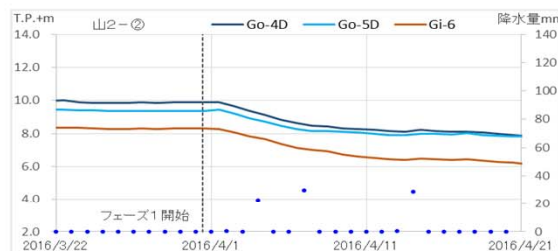
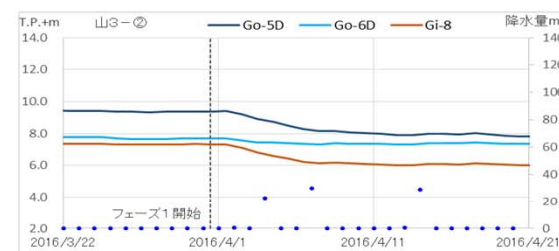
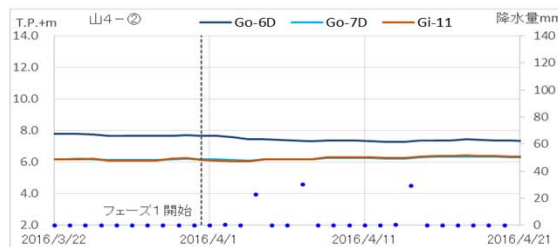
地下水位・水頭状況（互層部，細粒・粗粒砂岩層水頭② 山側）

- 部分的に凍結しているため，遮水効果を評価できる段階ではない。
- 開始前の互層部水頭（互層部水頭観測井の水位）は，中粒砂岩層水位より高い状態にあった。
- 凍結運転開始後，互層部水頭は，海側と同様に，凍結運転開始以降，水頭低下が見られる。但し，海側と比べて，低下量は小さい。
- また，低下速度は南側に行くほど小さく，4号機付近では水頭低下は少ないが，これは，4号機原子炉建屋の基礎が互層部に達していることが影響しているものと考えている。

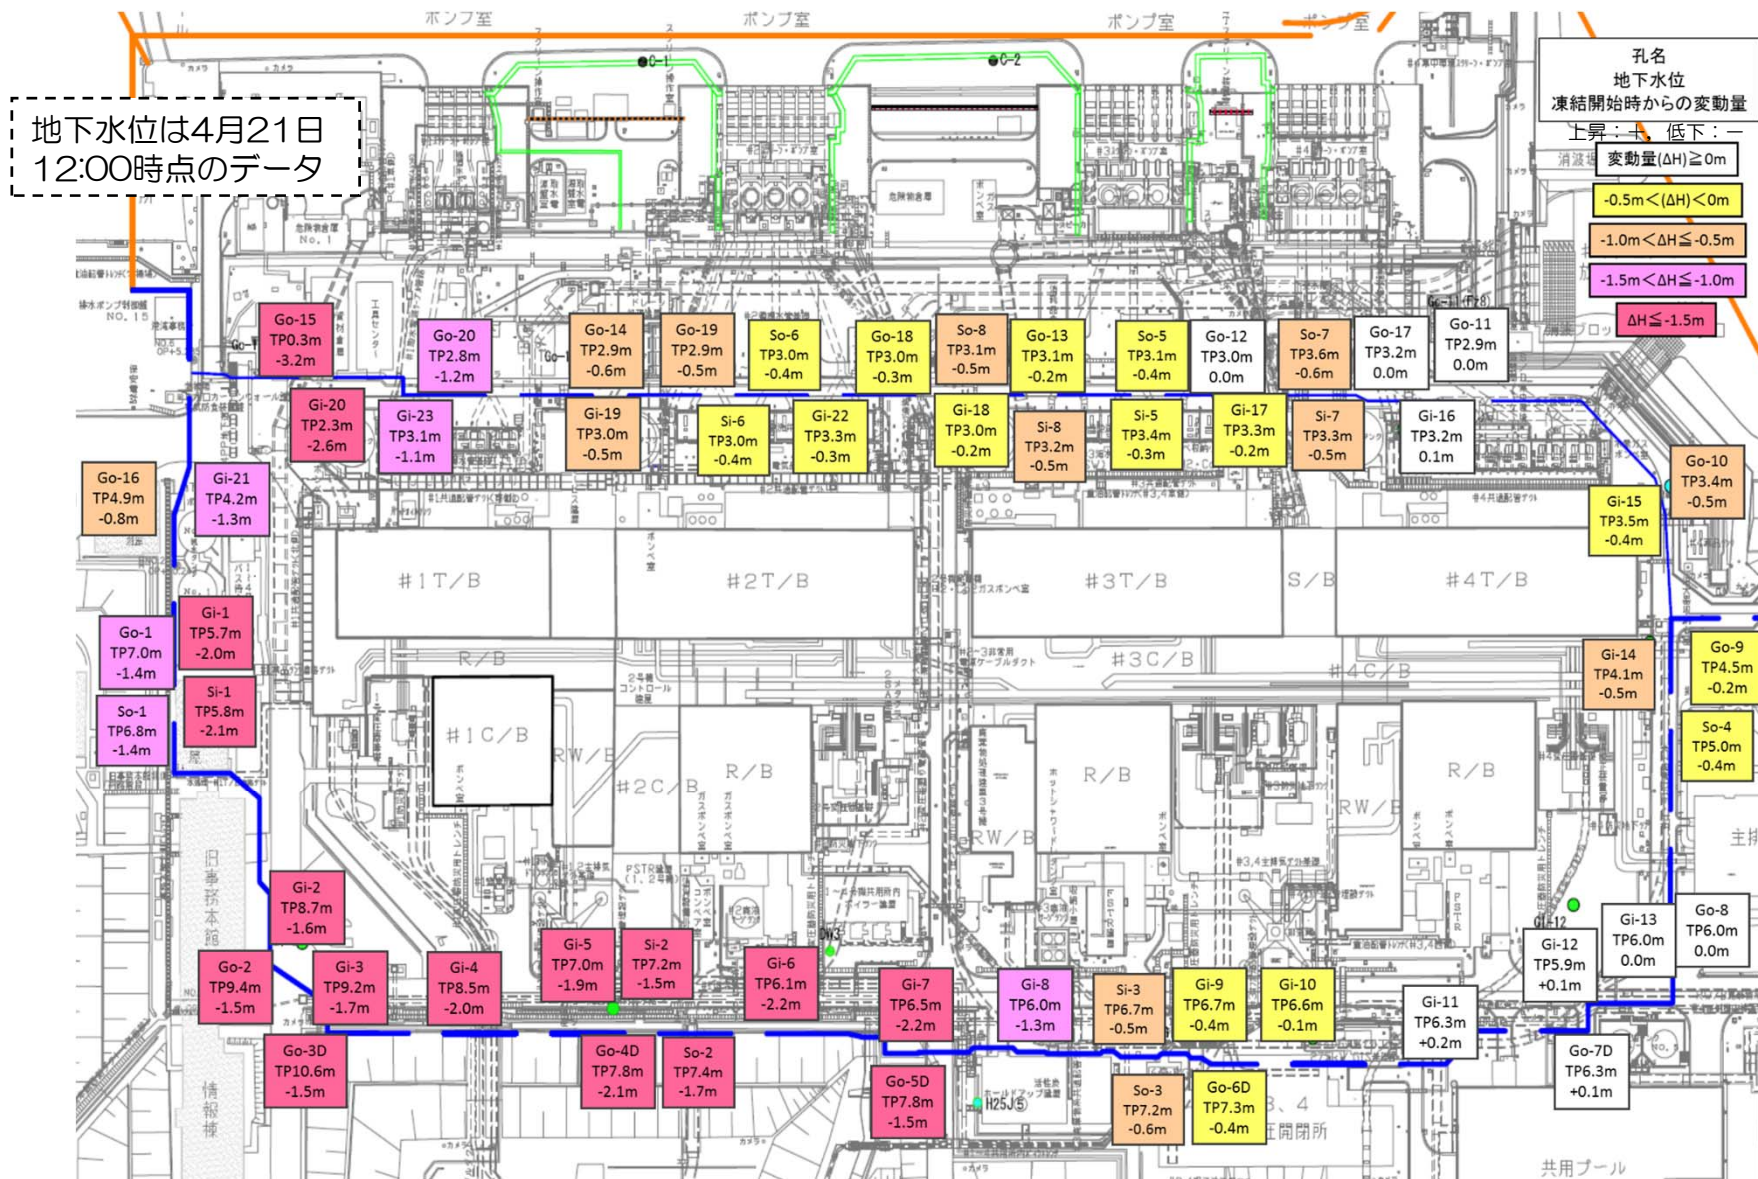
凍結運転開始以降の互層部水頭全体挙動 (凍結運転開始以降の変動量)

- 互層部水頭の低下量は、互層部水頭と中粒砂岩層水位の水頭差が大きい1号機北側で大きく、水頭差が小さい3・4号機側で小さい傾向が見られる。これは、試験凍結で見られた傾向と同様である。

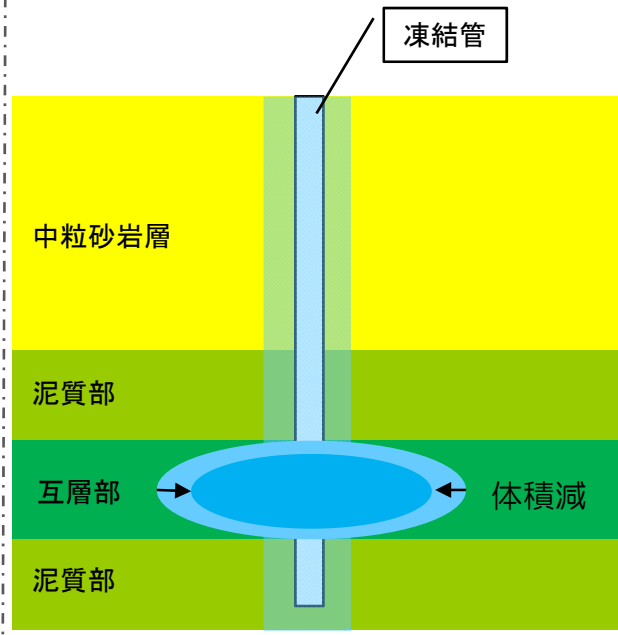
② 冷却による互層部地下水の体積減少

- ◆ メカニズム
凍結運転開始により、互層部地下水が冷却されることによる体積減少により圧力低下。

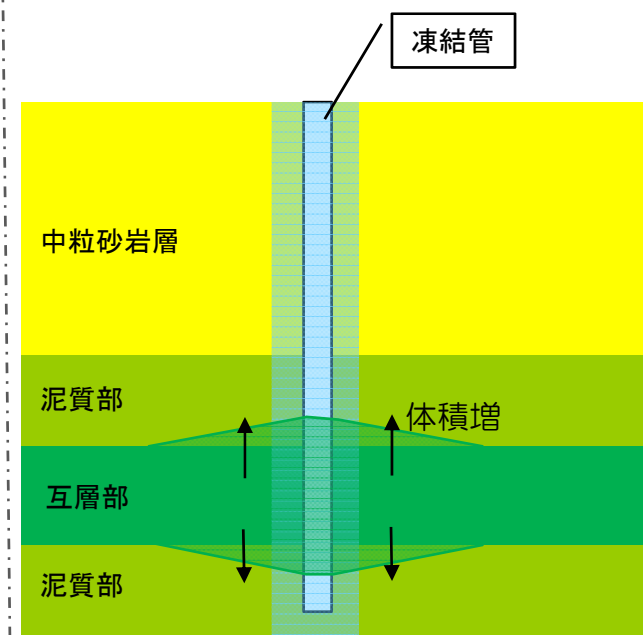
③凍結による互層部の体積増加

- メカニズム
凍結運転開始により、互層部が凍結し膨張し、透水層の体積を押し広げることで圧力低下。

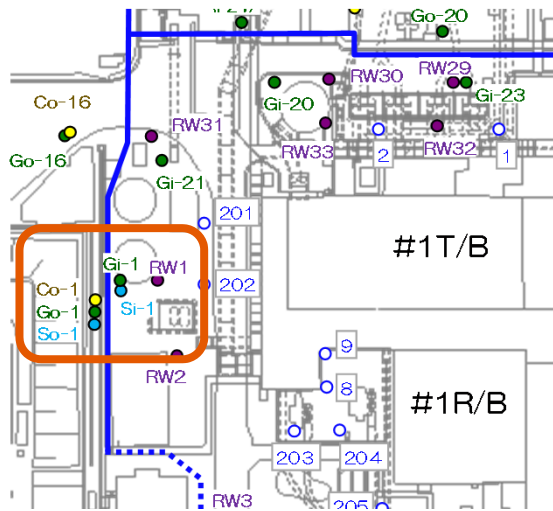
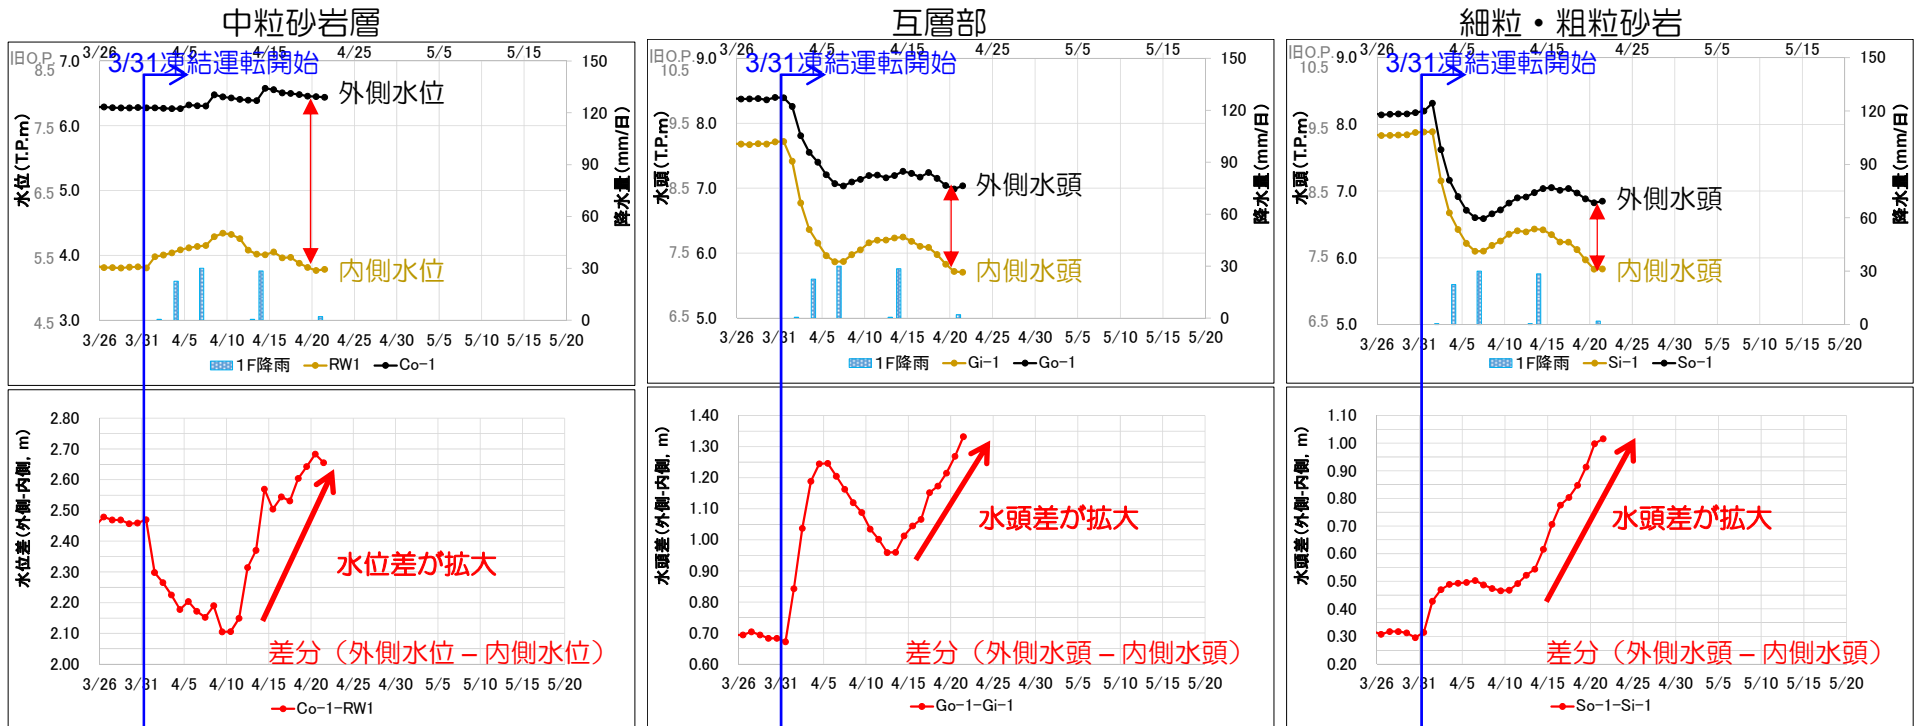
【参考】陸側遮水壁（北側）近傍の外側・内側の地下水位差・水頭差状況

- 凍結運転開始前，陸側遮水壁（北側）の中粒砂岩層水位，互層部水頭，細粒・粗粒砂岩水頭は，外側が内側より高い状態であった。
- 凍結運転開始以降，互層部水頭，細粒・粗粒砂岩水頭は低下し，この影響を受けて中粒砂岩層水位は上昇した。
- 中粒砂岩層の外側・内側水位差は，凍結運転開始初期に縮小したが，その後，拡大し，現状，凍結運転開始前よりも水位差は拡大しており，それが継続している。
- 互層部水頭，細粒・粗粒砂岩層水頭の水頭差は，凍結運転開始初期に拡大，その後縮小し，10日～2週間程度経過後に再び拡大した。現状，凍結運転開始前よりも水頭差は拡大しており，それが継続している。
- 以上より，陸側遮水壁（北側）では，遮水効果が発現し始めている*と考えている。
* 北側の凍結管間隔は約1mであり，海側よりも遮水効果の発現が早いと想定している。

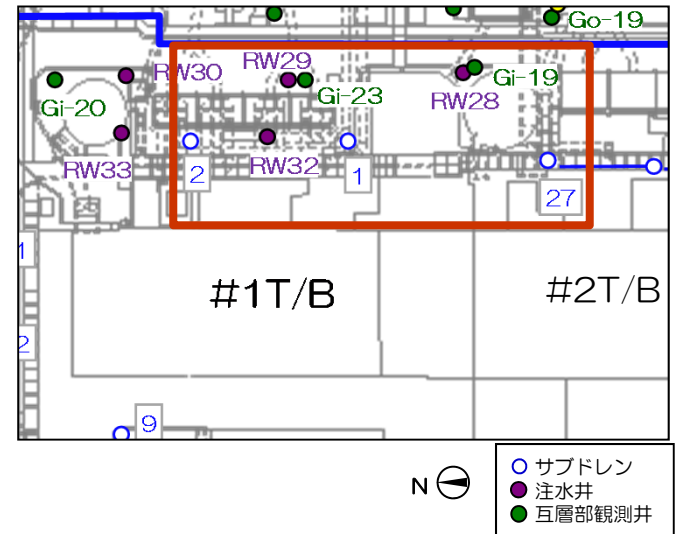
SD1水位と周辺の互層部水頭との比較（2015.4以降）

- 凍結運転開始後、SD1水位は周辺の互層部水頭（Gi-19・23）と同様の低下傾向が見られた。その後、降雨の影響を受けながら、現状は低下傾向が落ち着いている。
- 上記の事象と、前頁で示したように、SD1水位が凍結運転開始前に降雨に対して周辺の中粒砂岩層水位と同様な挙動を示していたことを考え合わせると、SD1は、中粒砂岩層の地下水位変化に加え、互層部水頭の影響を受けているものと考えられる。
