陸側遮水壁の状況（第一段階フェーズ1）

2016年4月25日

東京電力ホールディングス株式会社

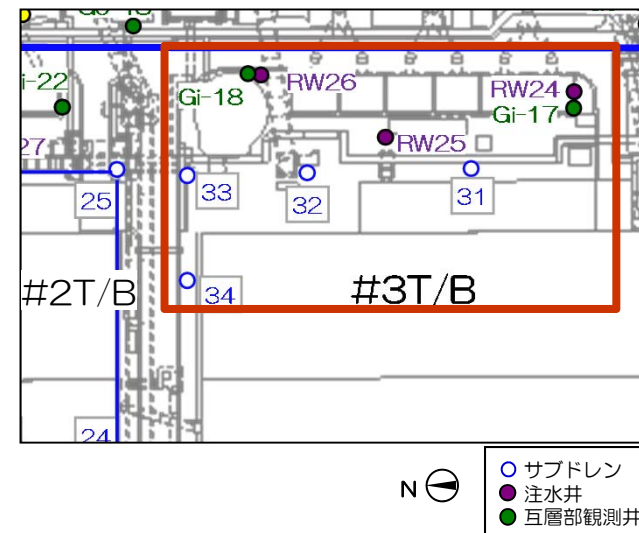
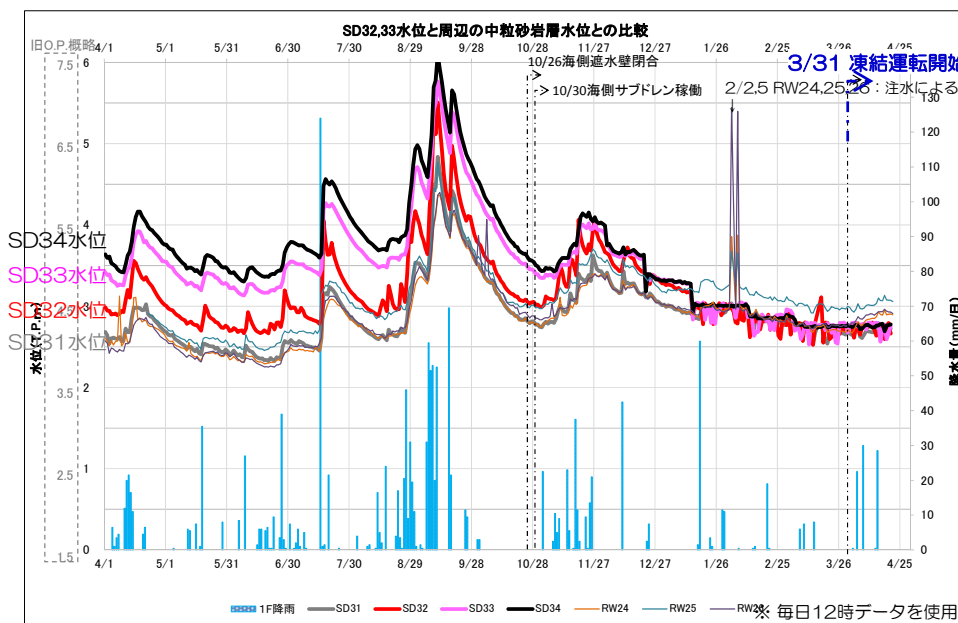
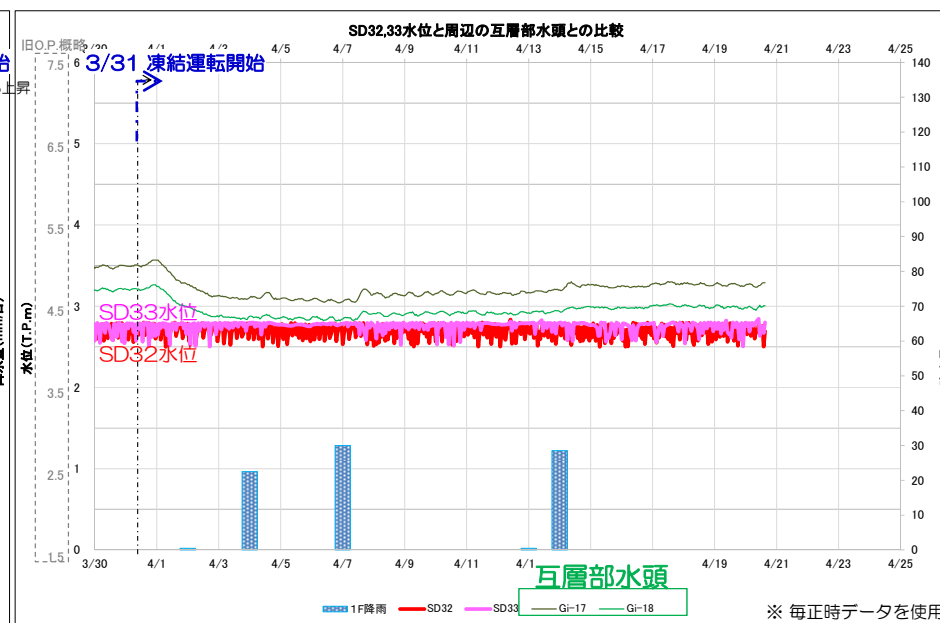
【参考】陸側遮水壁凍結運転開始後のサブドレンNo.32,33水位変動

- SD32, 33はSD1と同様に、ディープウェル併設タイプの井戸構造である。
- SD32, 33は稼働中であるため、凍結運転開始後の水位変動は確認できないが、稼働している状況に大きな変化は見られない。
- SD32, 33水位はサブドレン稼働前、中粒砂岩層及び埋戻土に設置されたSD31, SD34の水位レベルの間にあり、また、降雨に対してSD31, SD34に見られる上昇傾向と同様の挙動を示していたことから、中粒砂岩層水位を計測していると考えている。

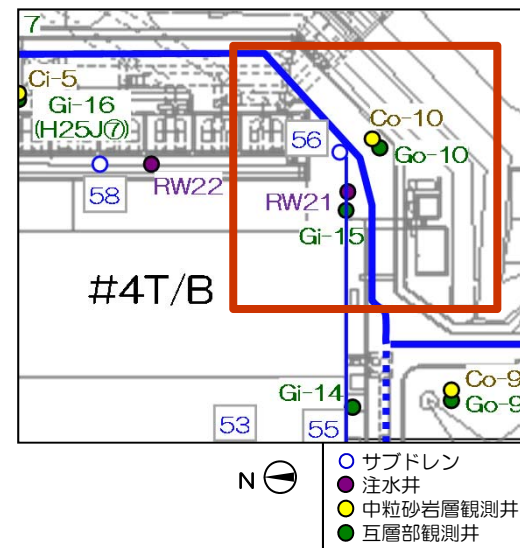
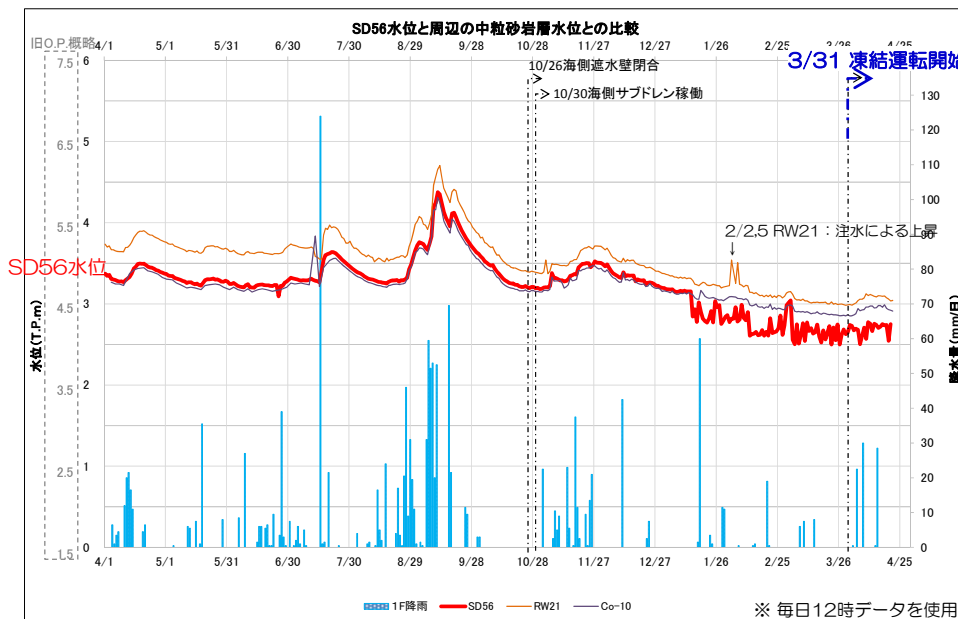
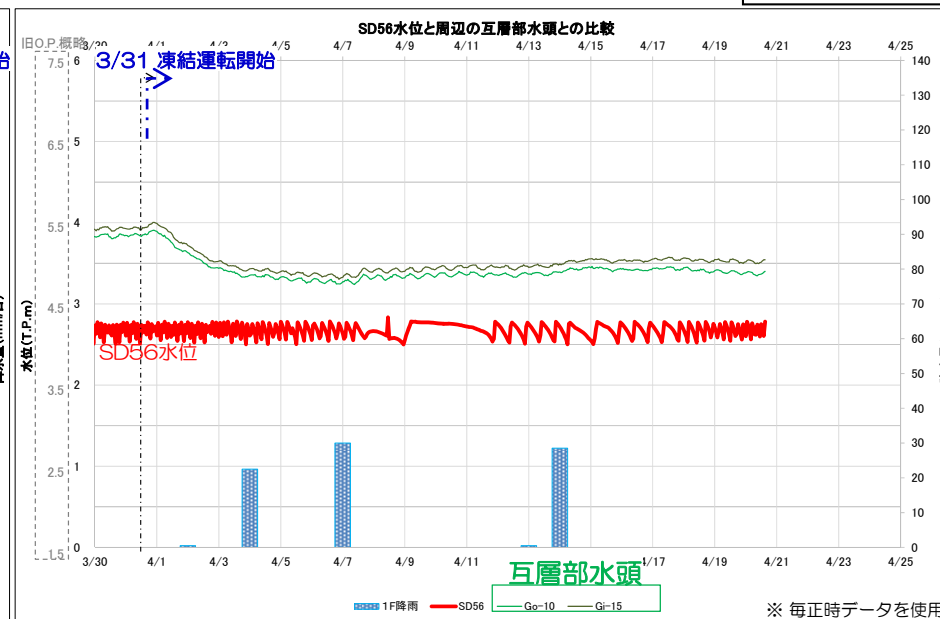
【参考】陸側遮水壁凍結運転開始後のサブドレンNo.56水位変動

- SD56はSD1と同様に、ディープウェル併設タイプの井戸構造である。
- SD56は稼働中であるため、陸側遮水壁凍結運転開始後の水位変動は確認できないが、稼働している状況に大きな変化は見られない。
- SD56水位はサブドレン稼働前、周辺の中粒砂岩層水位（RW21・Co-10）と同程度の水位であり、また、降雨に対してRW21・Co-10に見られる上昇傾向と同様の挙動を示していたことから、中粒砂岩層水位を計測していると考えている。

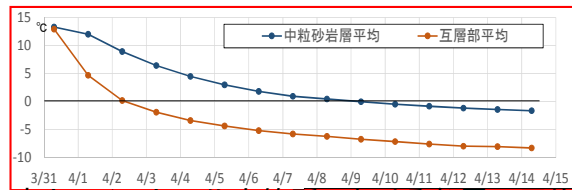
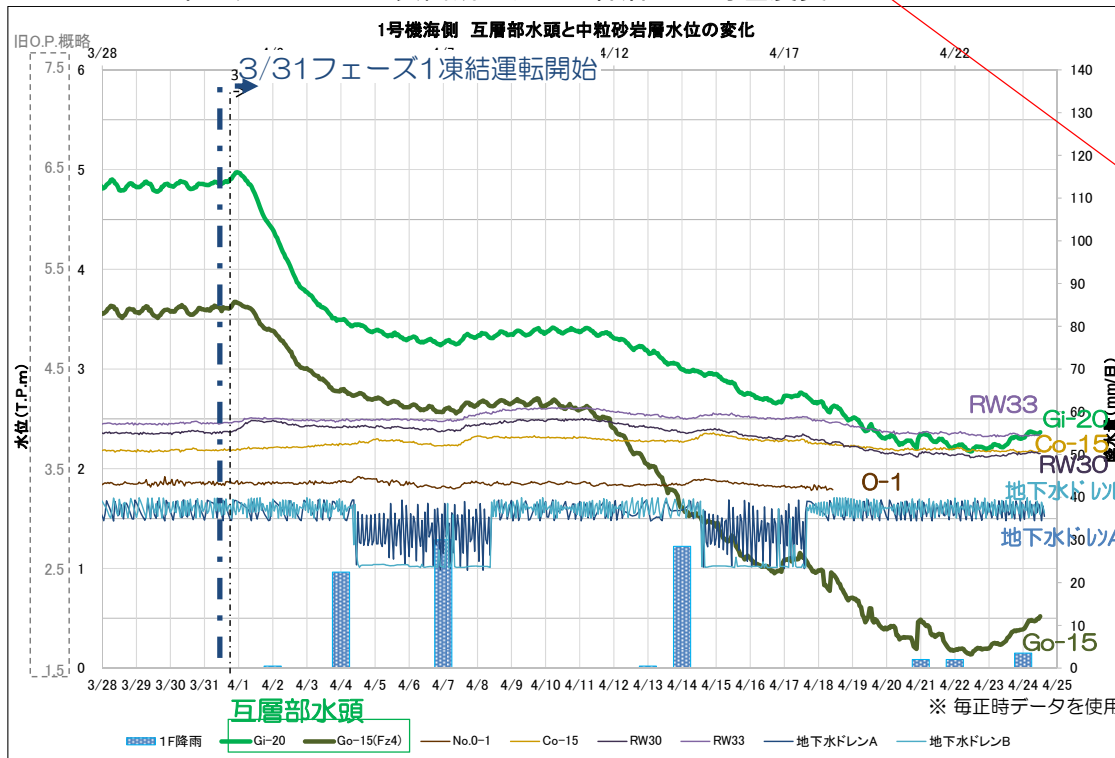
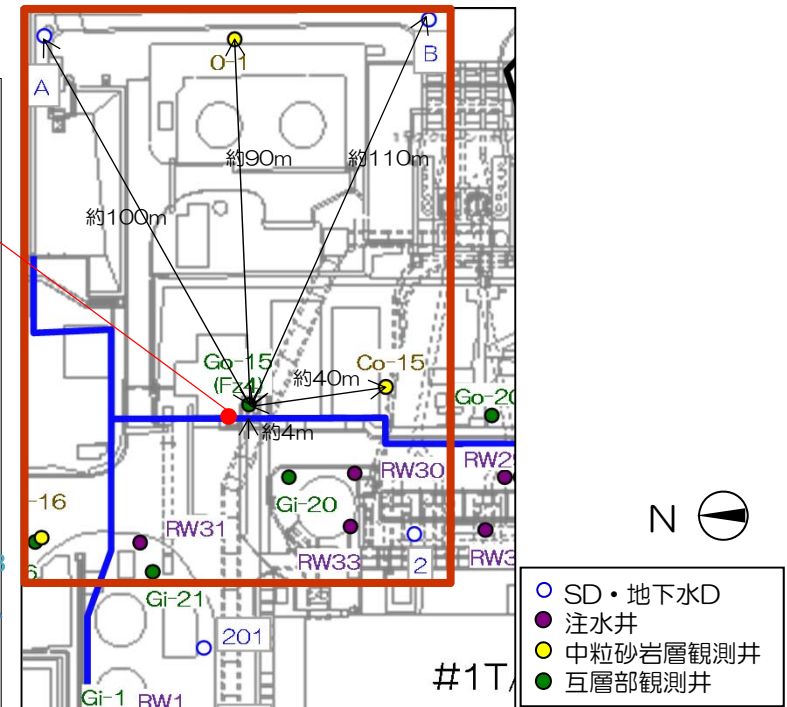
Go-15およびその周辺（1号機海側）の水位・水頭挙動（凍結運転開始以降）

- ◆ 1号機海側の互層部水頭観測井Go-15, Gi-20では, 凍結運転開始後, 低下傾向を示し, 4月4日 (22mm)) 及び4月7日 (30mm) の降雨後, 低下速度が小さくなった。この挙動は, 他の互層部と同様である。
- ◆ その後, 4月11日頃から再び低下傾向となったが, 4月20日頃から降雨による影響も受けつつ低下傾向が鈍化してきているように見える (4月24日時点で, 凍結運転開始前 (3月31日) と比較してGo-15で約3.1m, Gi-20で約2.5m低下)。
- ◆ 周辺の中粒砂岩層水位は降雨による上昇後, 若干低下してきている。

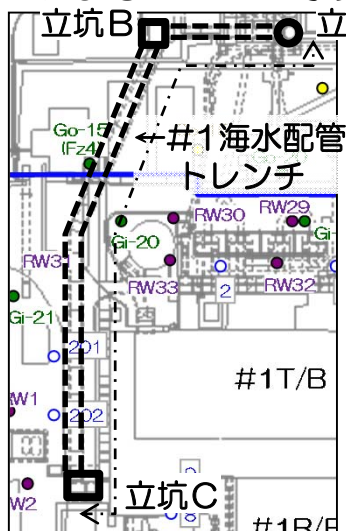
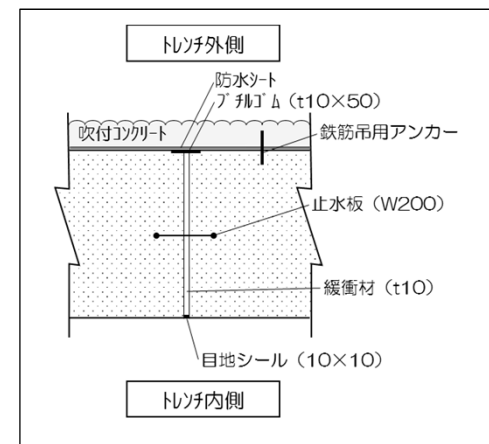
1号機海水配管トレンチ縦断面図

- ・ 陸側遮水壁海側ライン近傍には、トレンチ施工時のコンクリート施工目地部が位置している。
- ・ なお、施工目地部は、止水板を設置して、トレンチ内部への地下水流入を抑制している。
- ・ 下表に示す通り、1号機海水配管トレンチは周辺の中粒砂岩層水位や互層水頭よりも低い水位で長期間維持されていたことから、地下水の流入はほとんどなかったものと考えている。

- ・ 凍結運転開始以降、海水配管トレンチが何らかの影響を受けて、地下水がトレンチ内へ流入し、近傍のGo-15およびGi-20の水頭が低下している可能性がある。

- 1号機海水配管トレンチ内の立坑水位（立坑B）は、調査開始（2012年2月）以降、T.P.-9.5m（O.P.-8m）程度で安定していた（前ページ参照）が、凍結運転開始後は上昇傾向を示している。
- 現状、手動で立坑水位を測定しているが、自記式記録計を設置し連続測定出来るよう準備を進めている。（4月末稼働予定）
- また、立坑B坑口に水移送設備を設置し、必要に応じトレンチ内の溜まり水を移送できるよう準備を進めている。（4月末準備完了予定）
- トレンチ内溜まり水の水質については、塩分濃度および放射性物質濃度共に、凍結運転開始前と比べて低下傾向が見られる。これは、何らかの影響によりトレンチへ互層部の地下水が流入した可能性があるという想定と矛盾しない。

想定リスク	対応
海水配管トレンチ立坑水位の上昇	<ul style="list-style-type: none">• 立坑B坑口に水移送設備を設置し、立坑水位の上昇が継続した場合には、必要に応じトレンチ内の水を移送する。（準備中）• トレンチへの地下水流入を減少させるために、周辺の地盤改良する方策などを検討中。
互層部水頭低下に伴う中粒砂岩層水位の低下	<ul style="list-style-type: none">• No.2サブドレン等の周辺の中粒砂岩層の地下水挙動を確認し、万一過大な低下が懸念される場合には、周辺の注水井に注水を実施する。

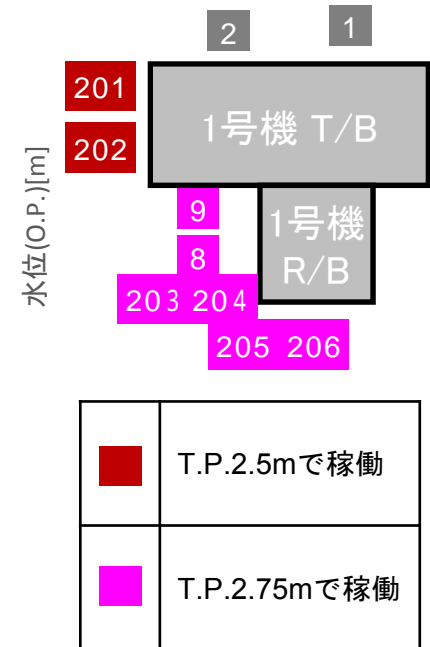
【参考】至近のサブドレン水位変動（1号機）

- 凍結運転開始以降，No.1サブドレンに関しては，低下傾向を示している。
- No.1サブドレン以外のピットは，低下傾向が見られない，あるいは稼働状態に変化を生じていない。
- 現状，建屋内外の水位差は確保出来ている。

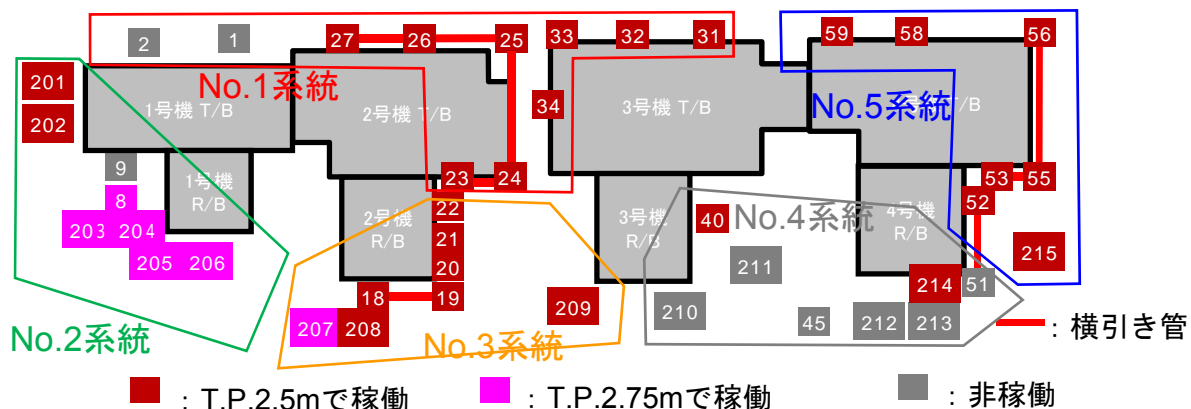
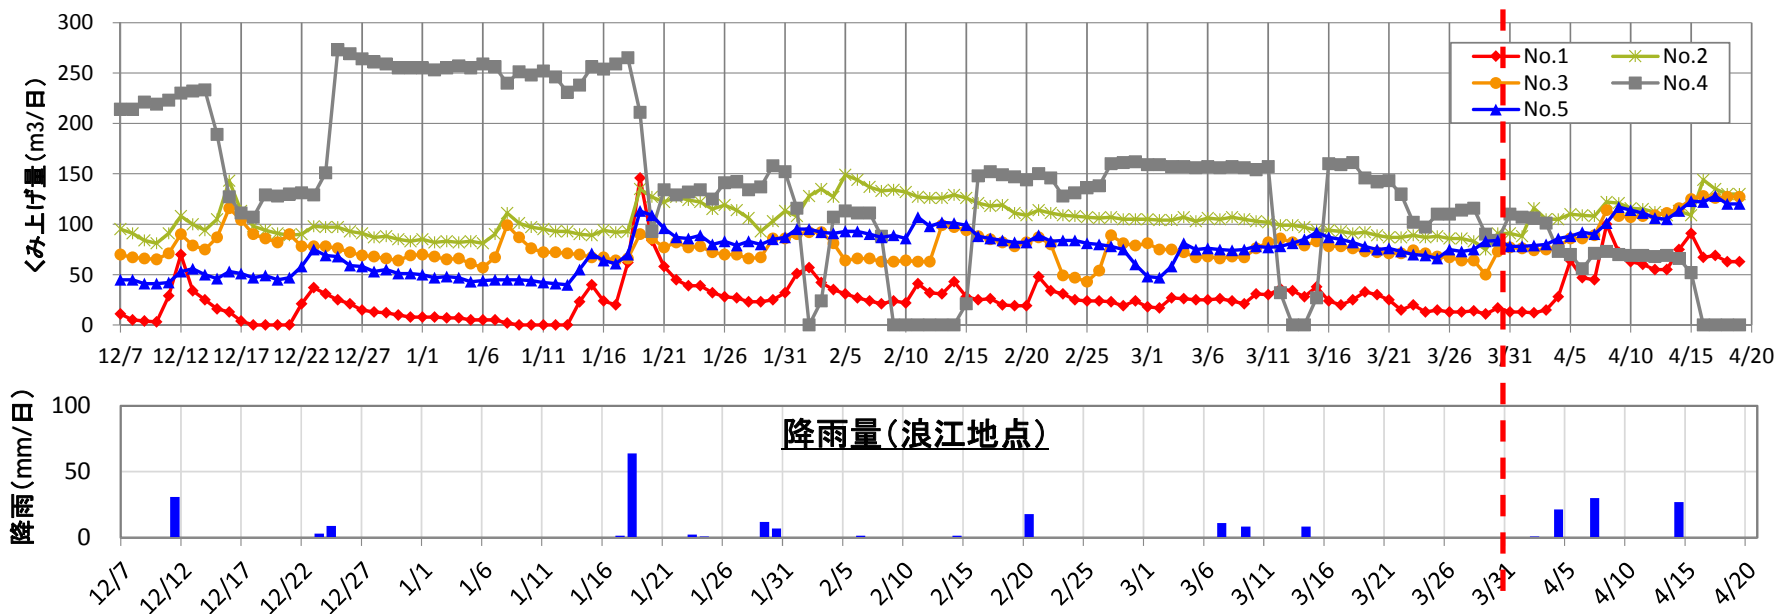
参考(1)-2 凍結運転開始以降の各中継タンク毎のサブドレンくみ上げ量について

- ◆凍結運転開始以降、建屋海側のサブドレン中継タンク系統毎のくみ上げ量は、建屋海側のNo.1・2・3・5系統で増加しているように見える。
- ◆ただし当該期間において、降雨があったことから降雨影響を考慮してくみ上げ量の分析を実施した。

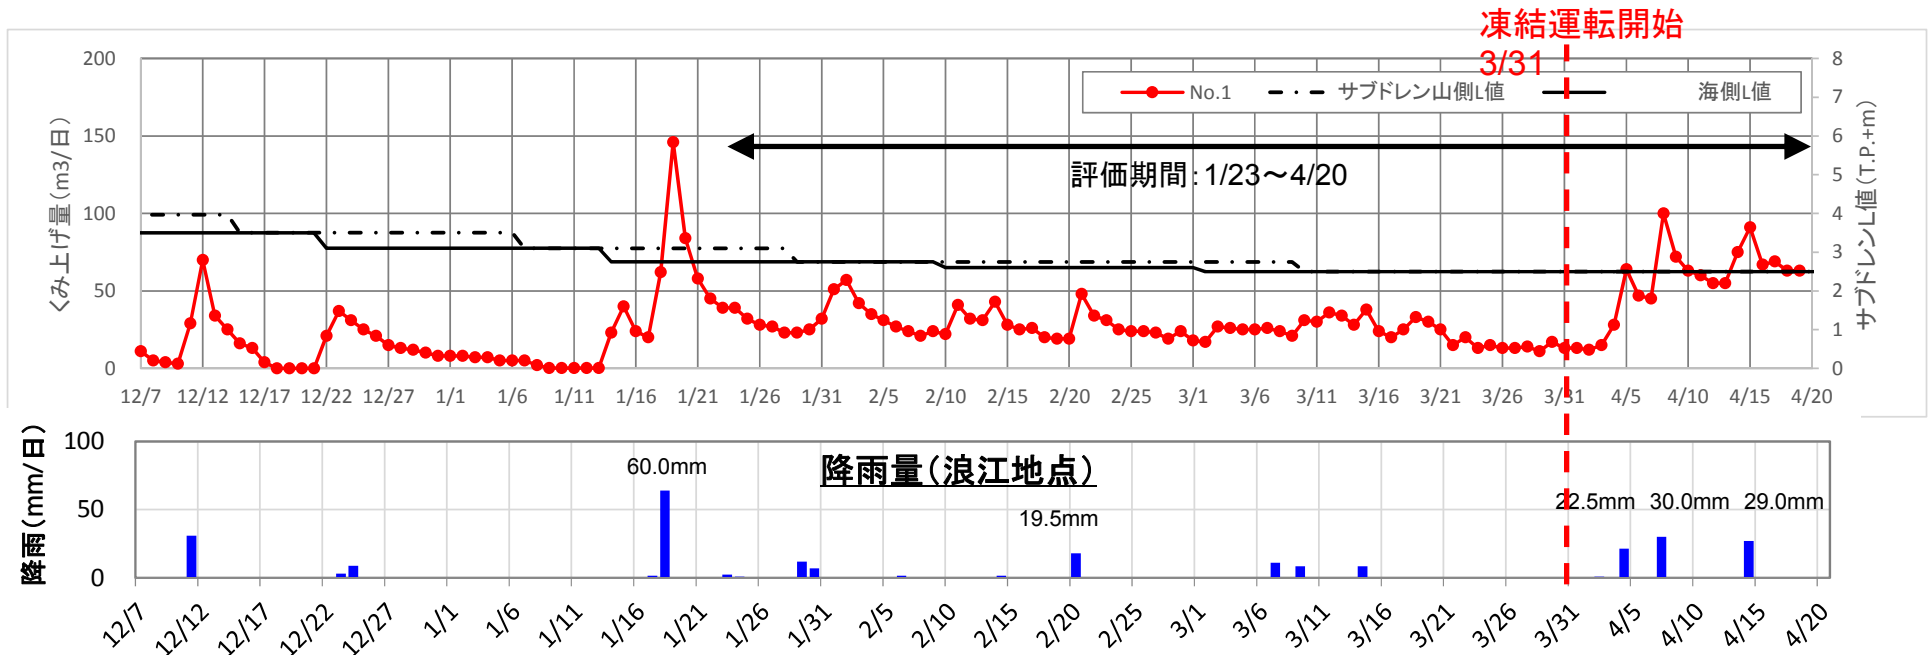
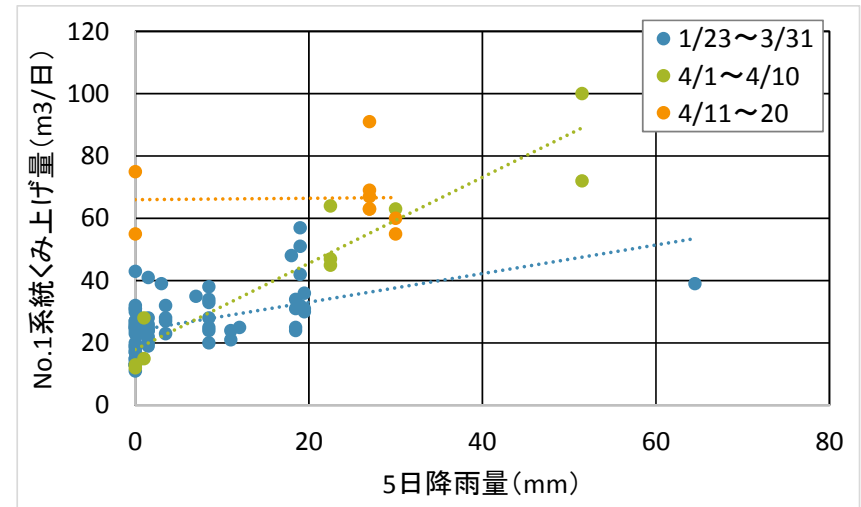
参考(1)-3 サブドレンNo.1系統くみ上げ量の分析例

- ◆ サブドレン稼働下限水位の設定がほぼT.P.+3mとなり1月18日の比較的大きな降雨（60mm/日）の影響が落ち着いた1月23日以降で評価した。
- ◆ くみ上げ量と降雨量の相関を分析し、最も相関係数の大きい前日までの5日降雨量で評価した
- ◆ 凍結運転開始（3/31）以降、くみ上げ量が増加していると考えられる。

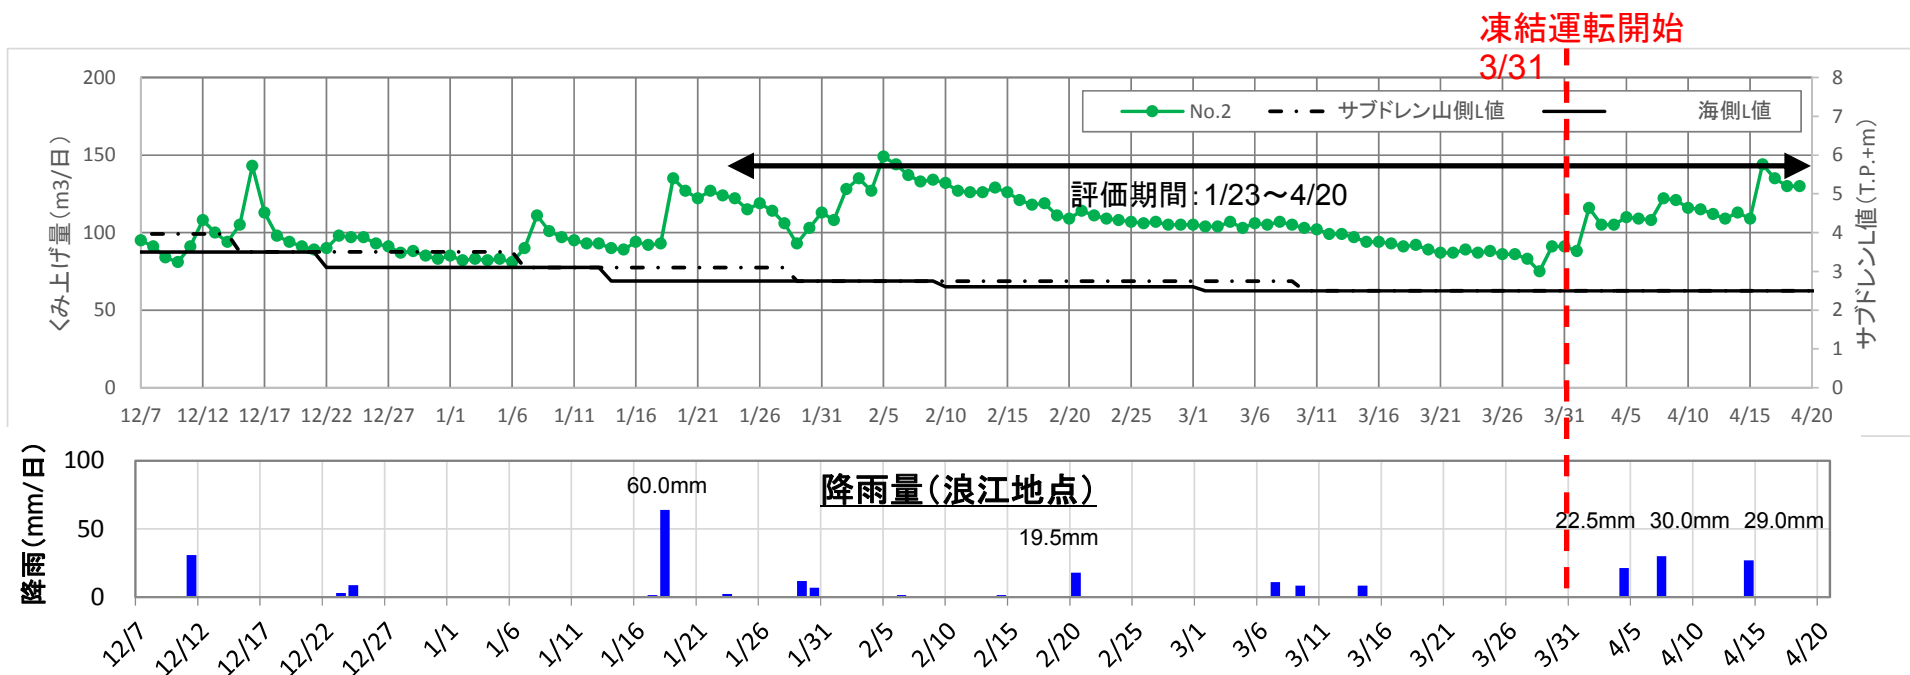
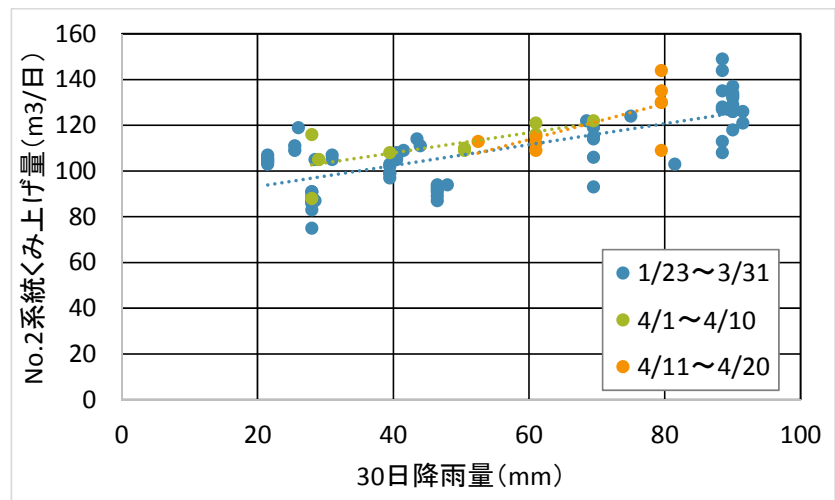
参考(1)-4 サブドレンNo.2系統くみ上げ量の分析例

- ◆ サブドレン稼働下限水位の設定がほぼ T.P.+3mとなり1月18日の比較的大きな降雨（64mm/日）の影響が落ち着いた1月23日以降で評価した。
- ◆ くみ上げ量と降雨量の相関を分析し、最も相関係数の大きい前日までの30日降雨量で評価した
- ◆ 凍結運転開始（3/31）以降、くみ上げ量はほとんど変化していない。

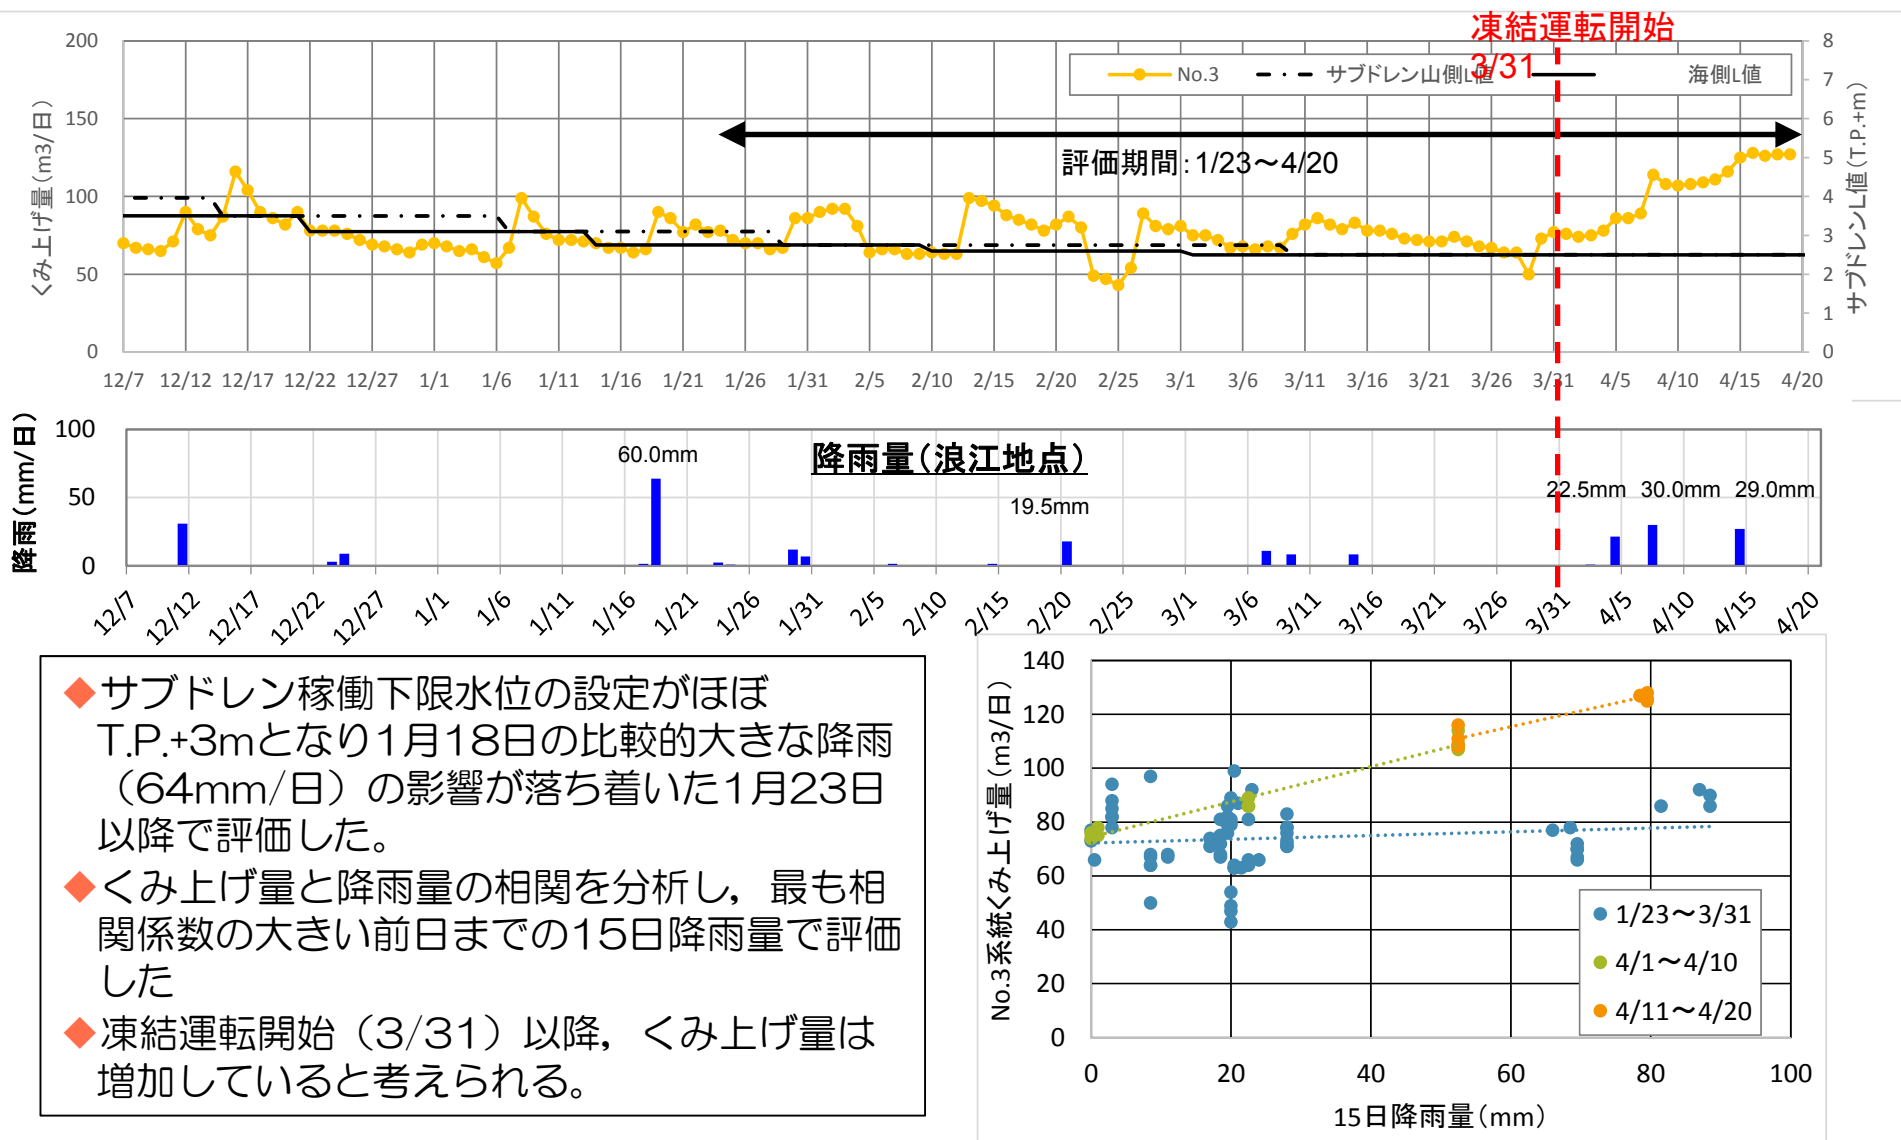
参考(1)-4 サブドレンNo.3系統くみ上げ量の分析例

- ◆ サブドレン稼働下限水位の設定がほぼ T.P.+3m となり 1月18日の比較的大きな降雨 (64mm/日) の影響が落ち着いた 1月23日以降で評価した。
- ◆ くみ上げ量と降雨量の相関を分析し、最も相関係数の大きい前日までの15日降雨量で評価した
- ◆ 凍結運転開始 (3/31) 以降、くみ上げ量は増加していると考えられる。

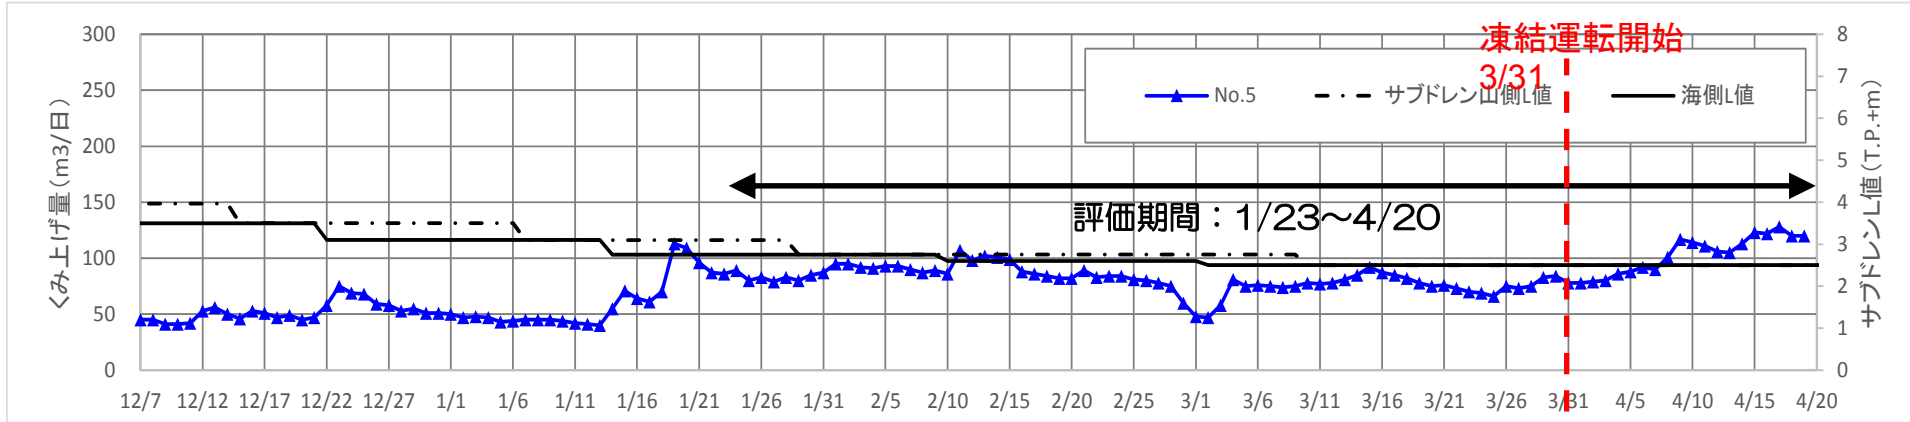
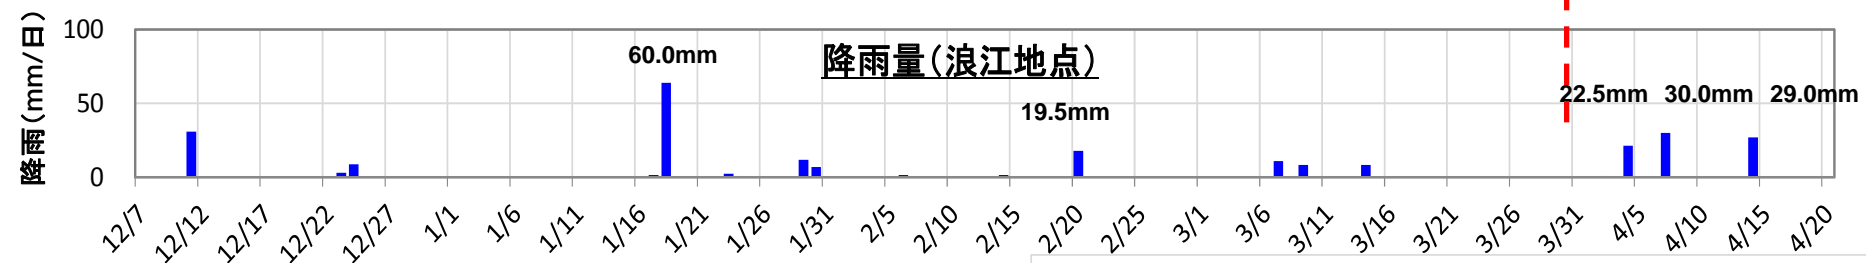
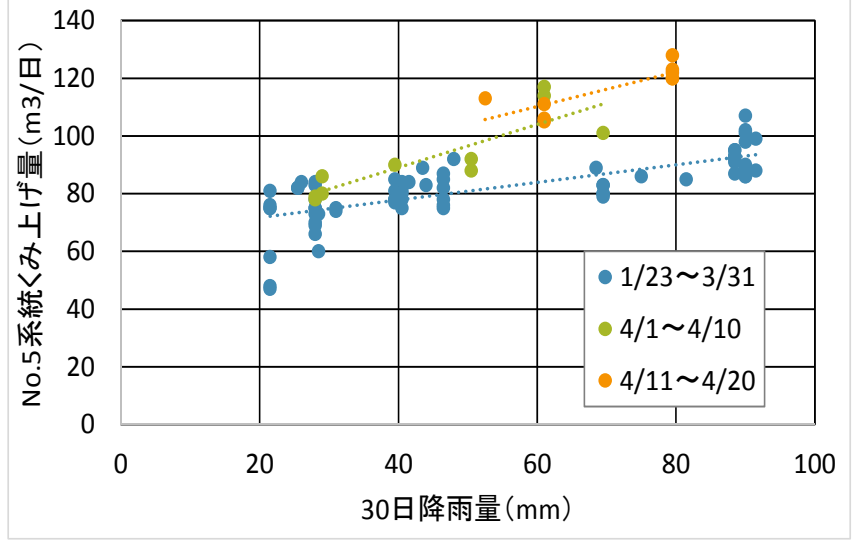
参考(1)-5 サブドレンNo.5系統くみ上げ量の分析例

- サブドレン稼働下限水位の設定がほぼ T.P.+3mとなり1月18日の比較的大きな降雨 (64mm/日) の影響が落ち着いた1月23日以降で評価した。
- くみ上げ量と降雨量の相関を分析し、最も相関係数の大きい前日までの30日降雨量で評価した
- 凍結運転開始 (3/31) 以降、くみ上げ量は増加していると考えられる。

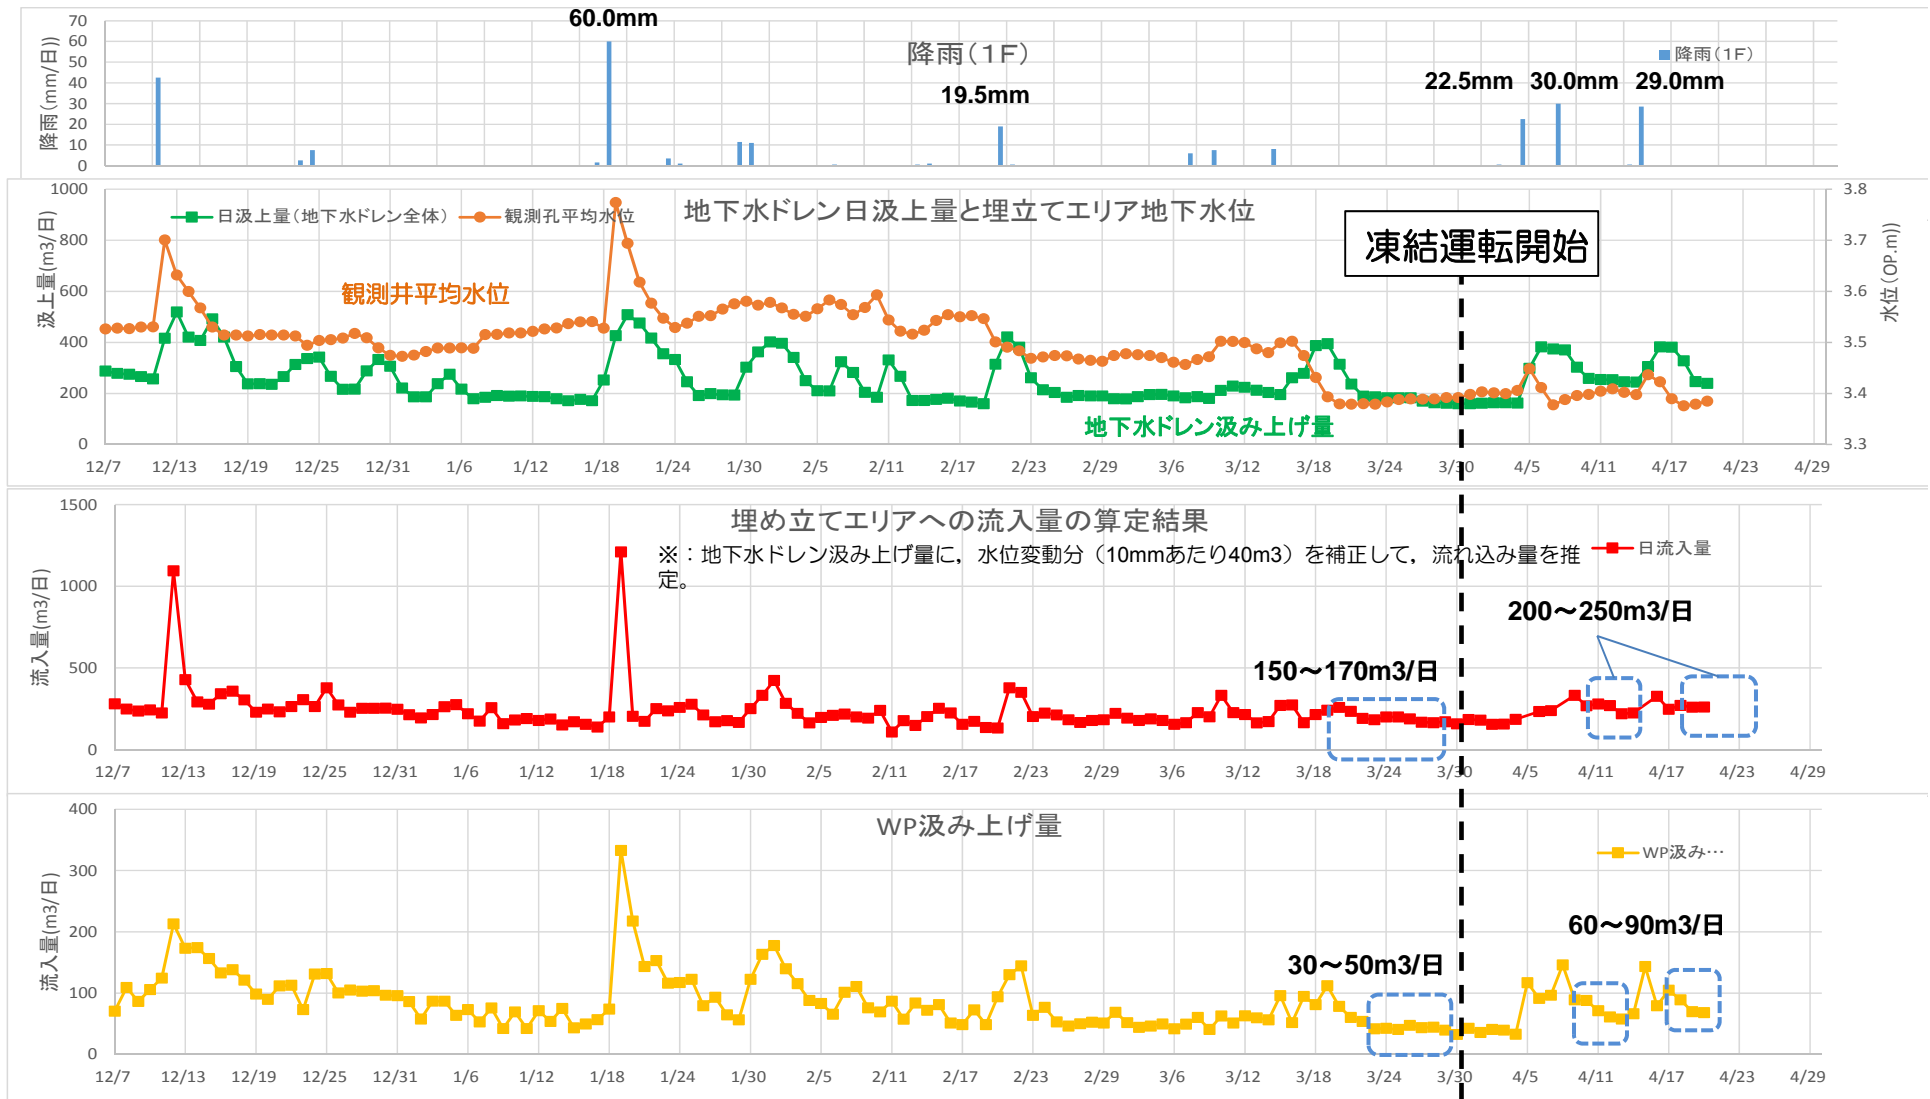
参考(1)-7 O.P.4m盤埋立エリアへの地下水流入量とウェルポイントくみ上げ量の評価

- 凍結運転開始以降、4m盤埋立てエリアへの地下水流入量およびウェルポイントくみ上げ量が増加している。
- この主な要因は、互層部と中粒砂岩層の連通による中粒砂岩層の地下水位上昇と考えている。

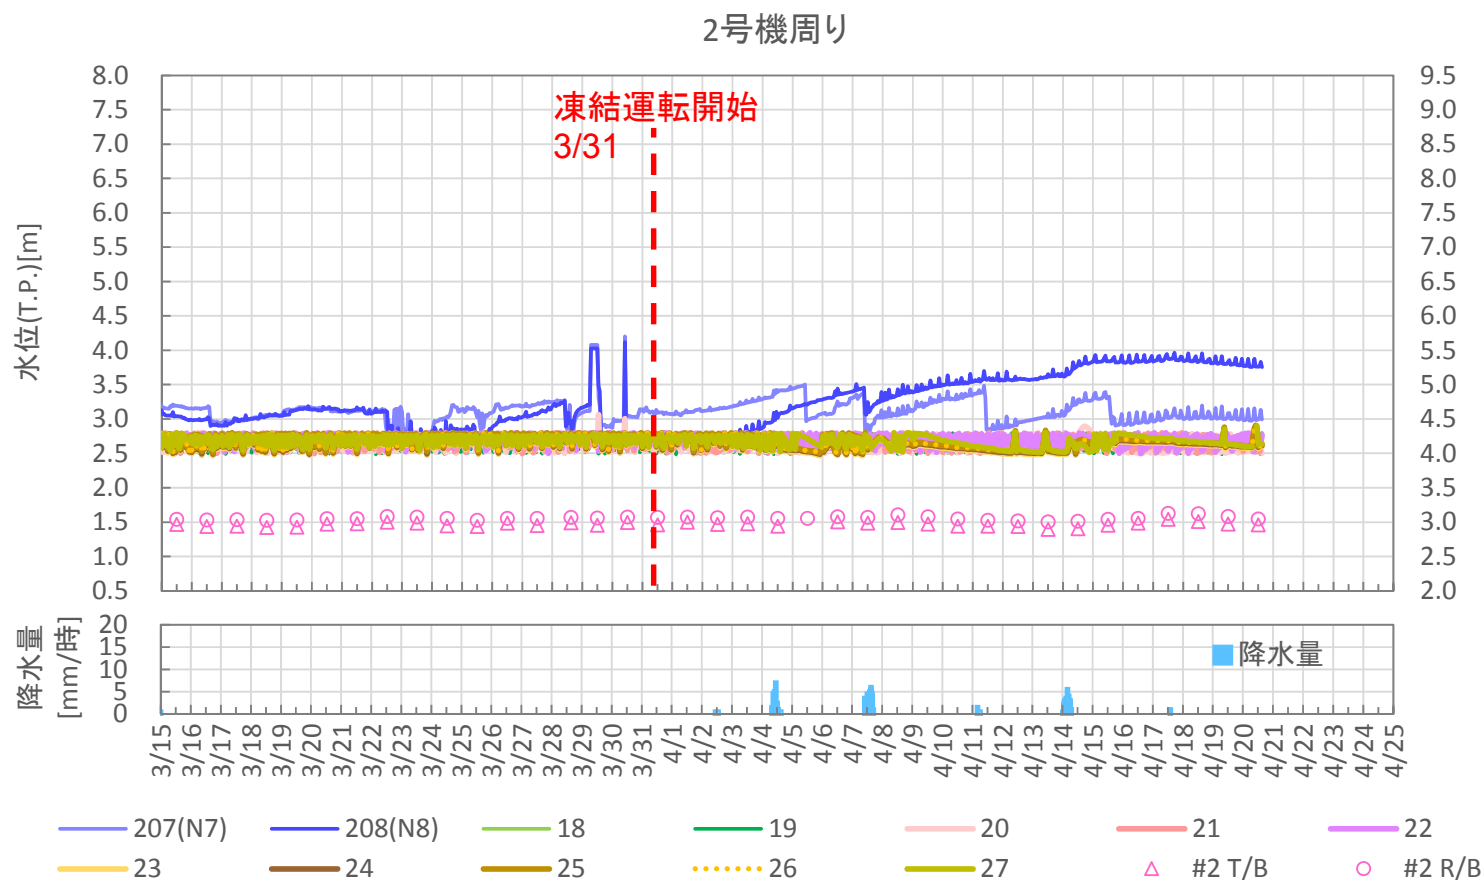
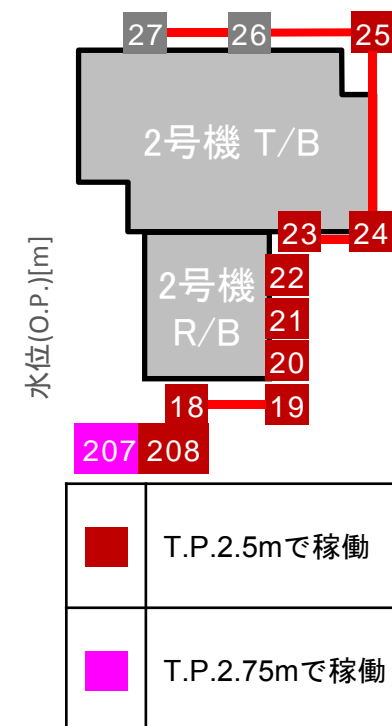
参考(2)-1 【参考】至近のサブドレン水位変動（2号機）

- 2号機周りのサブドレンピットには、凍結運転開始後、低下傾向が見られない、あるいは稼働状態に変化を生じていない。

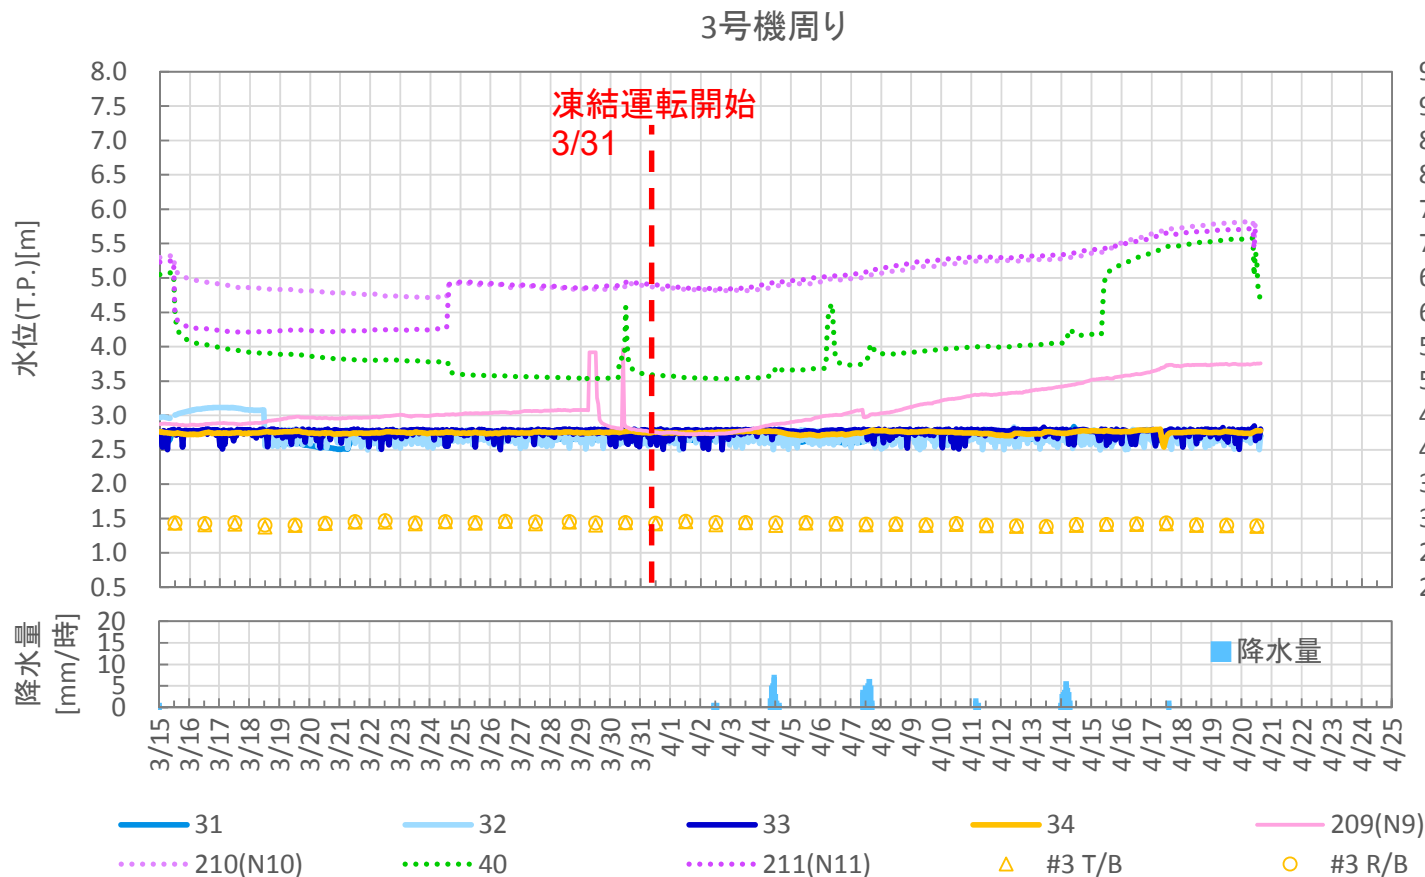
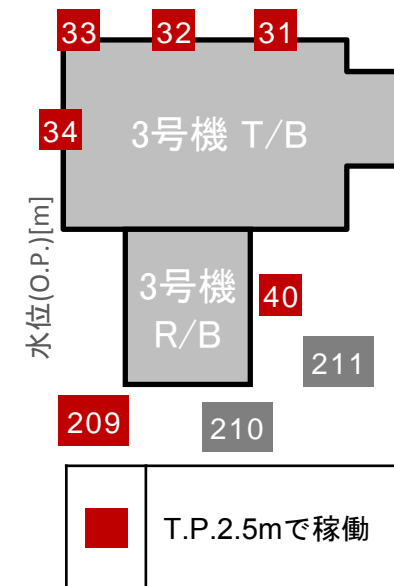
参考(2)-1 【参考】 至近のサブドレン水位変動（3号機）

- 3号機周りのサブドレンピットには、凍結運転開始後、低下傾向が見られない、あるいは稼働状態に変化を生じていない。

※1 No.4中継タンクの点検清掃のため、No.4系統を停止

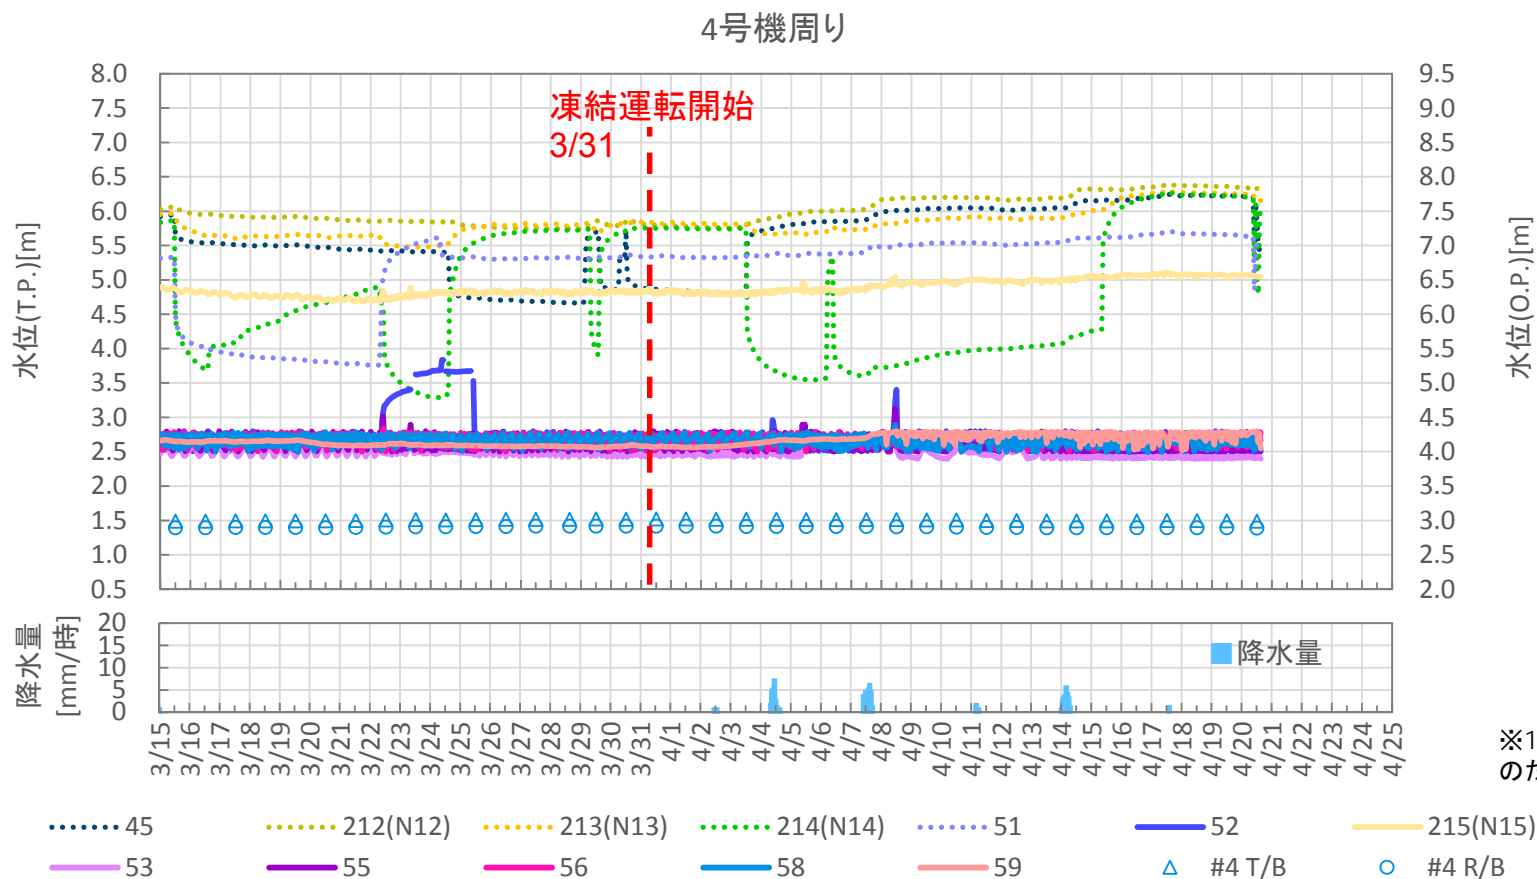
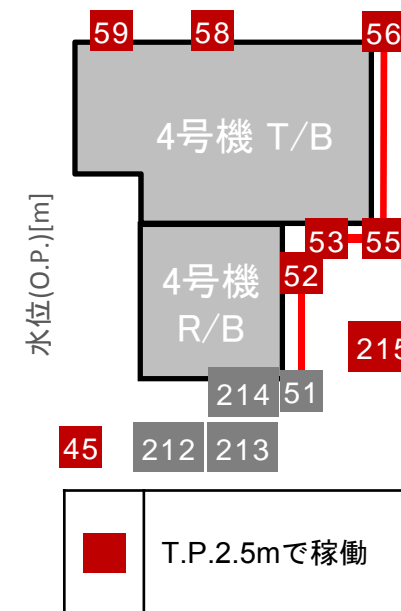
参考(2)-1 【参考】至近のサブドレン水位変動（4号機）

- 4号機周りのサブドレンピットには、凍結運転開始後、低下傾向が見られない、あるいは稼働状態に変化を生じていない。

※1 No.4中継タンクの点検清掃のため、No.4系統を停止
