地下貯水槽周辺における 放射性物質濃度の上昇について

2016年4月25日
東京電力ホールディングス株式会社

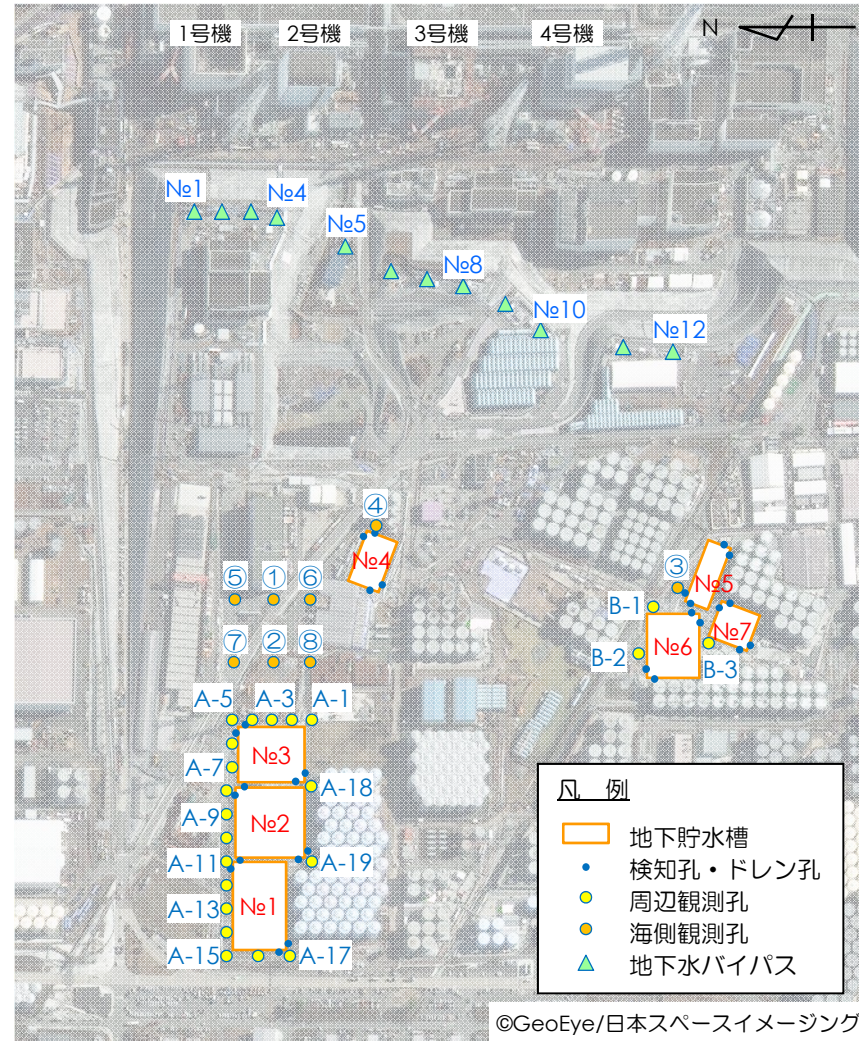
- 地下貯水槽の検知孔・ドレン孔，周辺観測孔・海側観測孔等で実施している地下水のモニタリングを継続
- 汚染土壌の回収完了とドレン孔水質の低下・安定により，2015.5にモニタリング頻度を見直し
- 2016.3以降，周辺観測孔等の濃度上昇を踏まえ，監視強化中

採取箇所	2015.4以前				2015.5以降				
	塩素	γ線	全β	H-3	塩素	γ線	全β	H-3	
No1 検知孔	北東	◎	◎	◎	○	—	—	○	●
	南西	○	○	○	○	—	—	○	●
ドレン孔	北東	◎	◎	◎	○	—	—	○	●
	南西	○	○	○	○	—	—	●	●
No2 検知孔	北東	◎	◎	◎	○	—	—	○	●
	南西	○	○	○	○	—	—	○	●
ドレン孔	北東	◎	◎	◎	○	—	—	○	●
	南西	○	○	○	○	—	—	●	●
No3 検知孔	北東	◎	◎	◎	○	—	—	○	●
	南西	◎	◎	◎	○	—	—	○	●
ドレン孔	北東	◎	◎	◎	○	—	—	○	●
	南西	◎	◎	◎	○	—	—	○	●
No4 検知孔	北東	○	○	○	○	—	—	—	—
	南西	○	○	○	○	—	—	—	—
ドレン孔	北東	○	○	○	○	—	—	●	●
	南西	○	○	○	○	—	—	●	●
No5 検知孔	北東	/	/	/	/	/	/	/	/
	南西	/	/	/	/	/	/	/	/
ドレン孔	北東	○	○	○	1回	—	—	●	●
	南西	○	○	○	1回	—	—	●	●
No6 検知孔	北東	○	○	○	○	—	—	○	●
	南西	○	○	○	○	—	—	○	●
ドレン孔	北東	○	○	○	○	—	—	●	●
	南西	○	○	○	○	—	—	●	●
No7 検知孔	北東	/	/	/	/	/	/	/	/
	南西	/	/	/	/	/	/	/	/
ドレン孔	北東	○	○	○	1回	—	—	●	●
	南西	○	○	○	1回	—	—	●	●
周辺観測孔	A-1~A-19	○	/	○	/	—	—	●	●
	B-1~B-3	○	/	○	/	—	—	●	●
海側観測孔	①~⑧	○	/	○	○	—	—	●	●

◎：1回/日，○：1回/週，●：1回/月，—：廃止，1回：1回のみ
 (2016.3以降は監視強化中)
