雑固体廃棄物焼却設備の対応状況について

2016年10月21日

東京電力ホールディングス株式会社

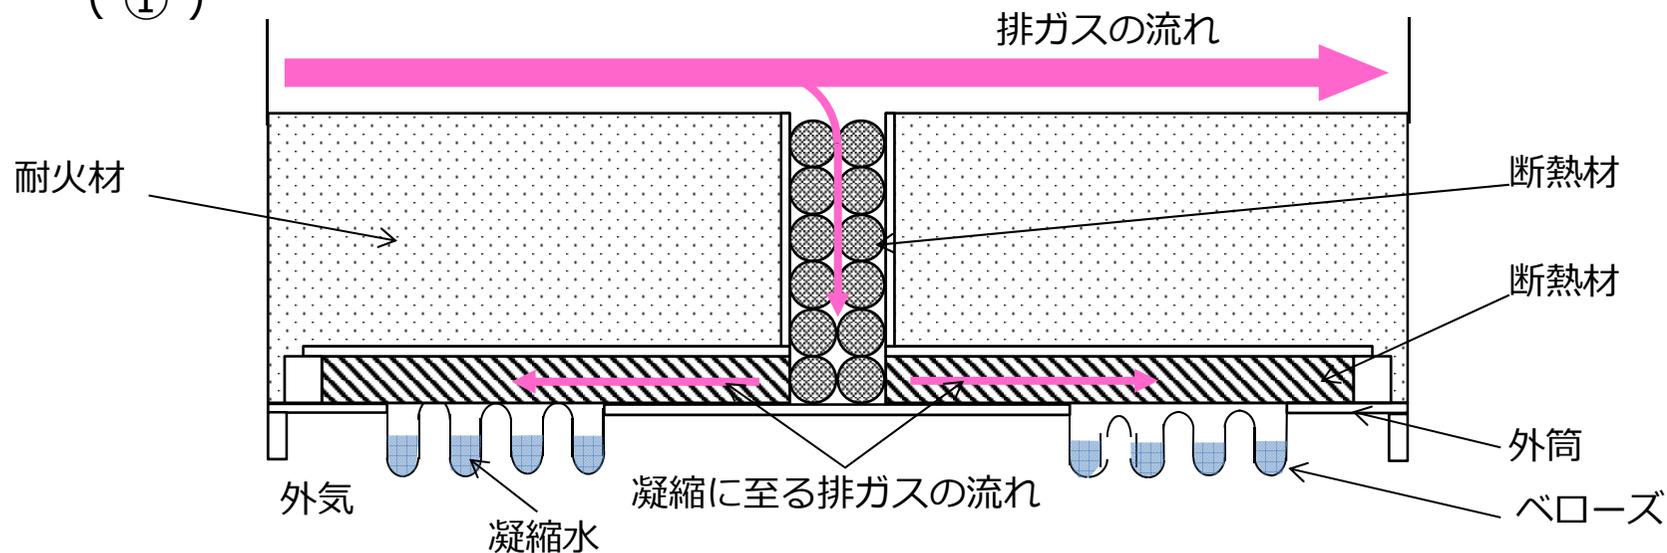
(①)

- ・ 構造上内部を流れる排ガスが外表面（ベローズ部，外筒部）まで流れ込む構造であり，焼却炉立上げ時，冷えた状態のベローズ部に排ガスが廻り込み，冷やされることで凝縮水が発生した。
- ・ 焼却運転開始後もベローズ内部に残留している凝縮水に，廃棄物焼却時の排ガスに含まれる塩化物イオンが溶解・蓄積することで，凝縮水中の塩化物イオン濃度が上昇した。
- ・ 高濃度の塩化物イオン環境になったことにより，ベローズ部に孔食が発生した。

- ・局所的な温度低下による凝縮水を発生させないよう、ヒータ設置、保温施工により伸縮継手の温度低下の抑制を行う。

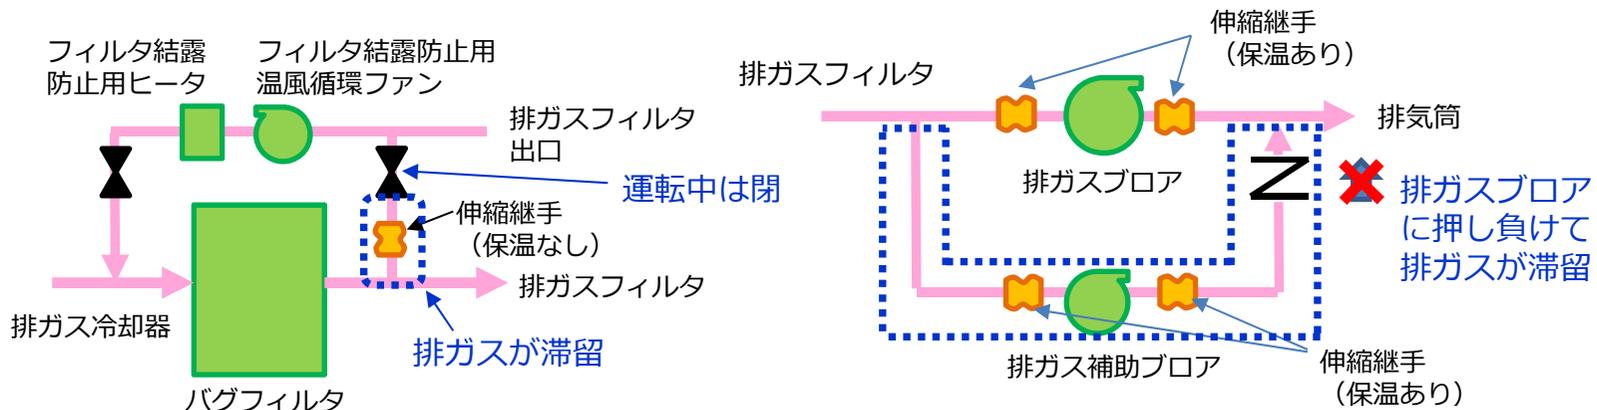
<排ガスが滞留するイメージ>

- ・ バグフィルタ手前で吹き込む消石灰が、排ガスに含まれる塩化物と反応して、塩化カルシウムとなり、系統の一部に付着した。外気で冷却される伸縮継手内表面において、排ガス中の水蒸気を吸収して潮解し、高濃度の塩化物イオンを含む水溶液が発生した。(②、③)
- ・ 系統上排ガスが滞留する部分にて、長時間の滞留により温度低下が発生する箇所があった。温度低下の結果、発生した凝縮水に塩化物イオンが溶解・蓄積した。(④、⑤)
- ・ 計装用分岐座や機器ノズル等、排ガスの滞留、冷却が発生しうる箇所で局所的に凝縮水が発生し、塩化物イオンが溶解・蓄積する構造であった。(⑤、⑥)

- ・排ガスが滞留しないよう、排ガス補助ブロワの運転方法の見直しを行う（⑤のみ）
- ・結露、潮解を防止するため、排ガス滞留部、消石灰付着箇所へのヒータ、保温の設置
