福島第一原子力発電所構内における淡水化装置からの 漏えいについて

2016年11月1日
東京電力ホールディングス株式会社

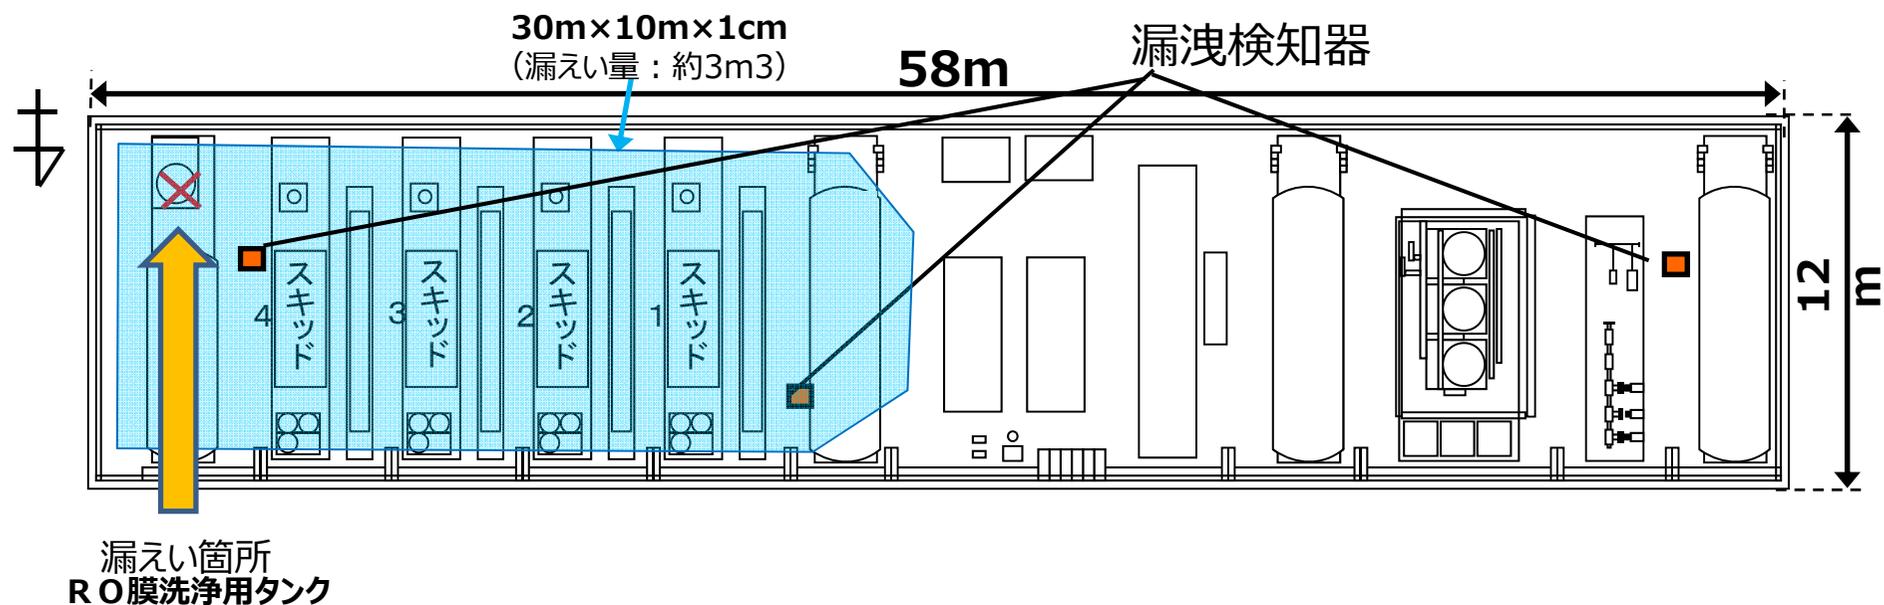
- 本日（11/1）、既設RO洗浄水タンクからRO膜の洗浄水（RO処理した後の水）が約3t漏えいしました。
- 漏えいした洗浄水は堰内にとどまっており、外部への漏えいはありません。漏えいした水は回収中です。
- 漏えいした原因は、水位計の動作不良等により、電動弁が動作せず、漏えいに至ったと推定しました。
- RO装置が停止しても炉注水、建屋滞留水への処理に影響はありませんが、RO装置はRO膜洗浄装置を隔離した状態で運転可能。準備が整い次第、RO装置の運転を再開します。

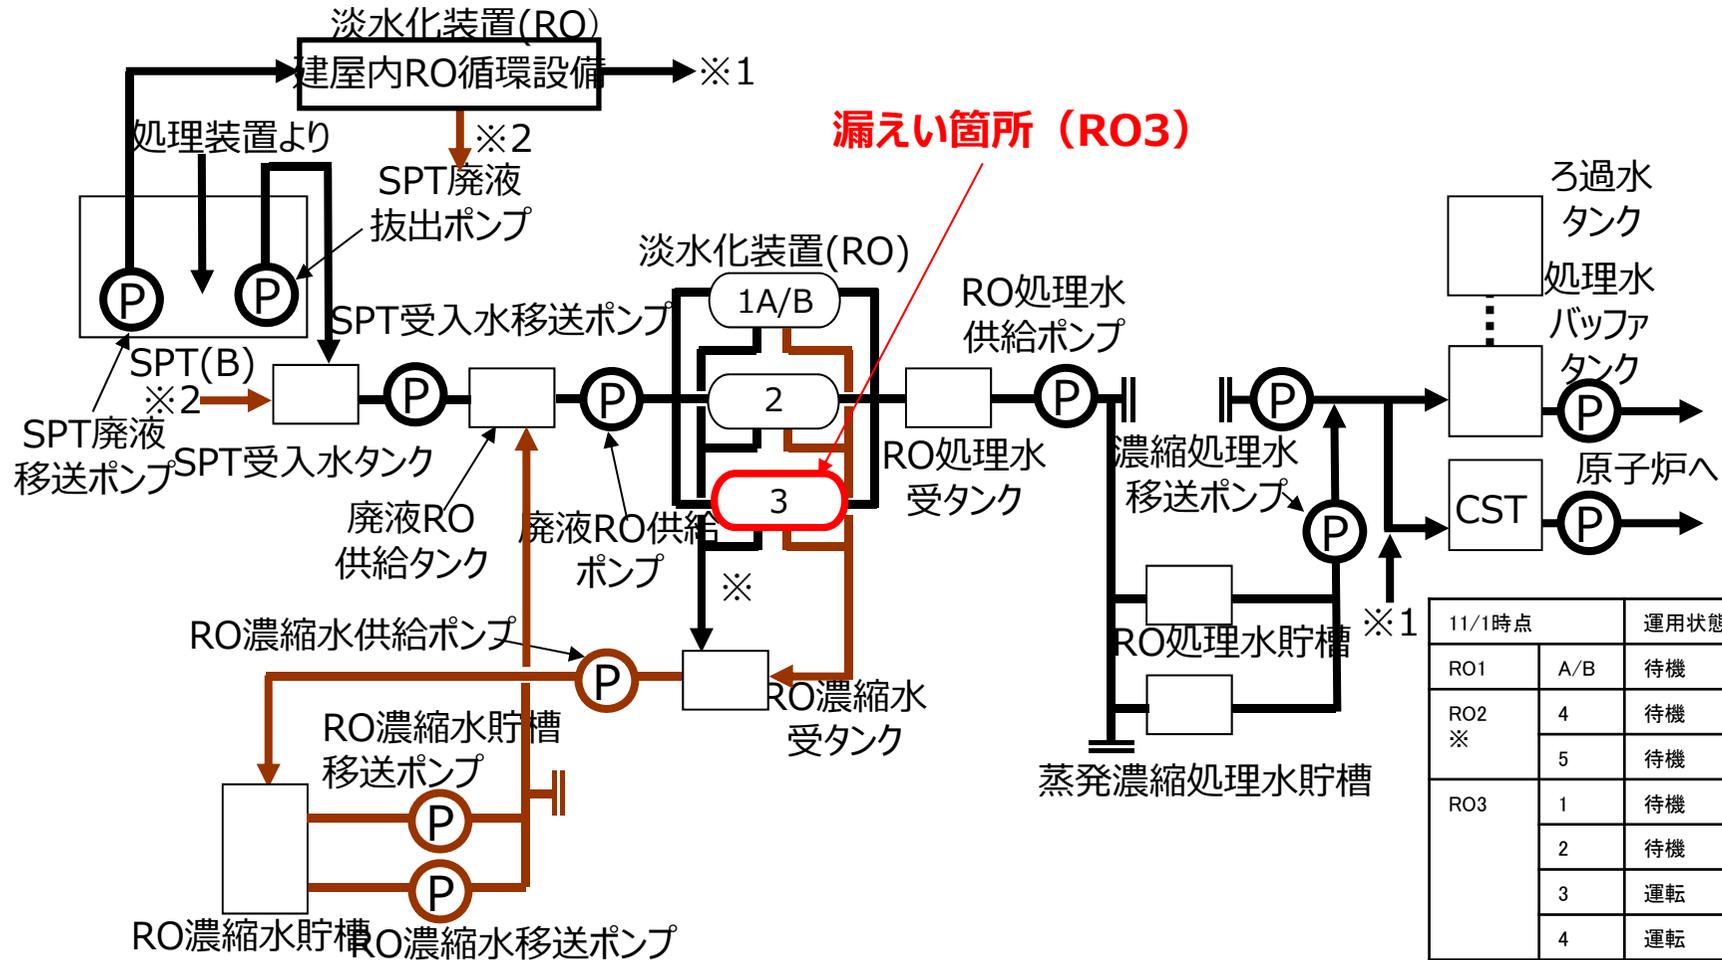
<系統図>

11/1時点		運用状態
RO1	A/B	待機
RO2 ※	4	待機
	5	待機
RO3	1	待機
	2	待機
	3	運転
	4	運転
建屋内 RO	A	待機
	B	待機

※RO2-1,2は運用予定は無く配管・電源切り離し済
RO2-3は未設置
