陸側遮水壁の状況（第二段階）

2016年12月22日

東京電力ホールディングス株式会社

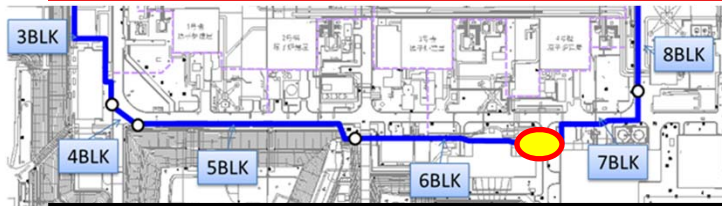
3-4 山側補助工法 温度低下状況 (12/3凍結開始 西⑤)

【180-7S】：補助工法施工中
温度は比較的順調に低下

【170-7S】：補助工法施工中
温度は比較的順調に低下

【160-7S】：補助工法施工中
温度低下を見極め中

【150-7S】：補助工法未着手
温度は比較的順調に低下

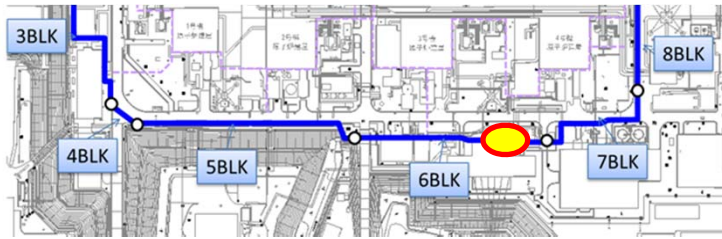
3-5 山側補助工法 温度低下状況 (6 BLK)

【10-6S】：0℃を下回る。

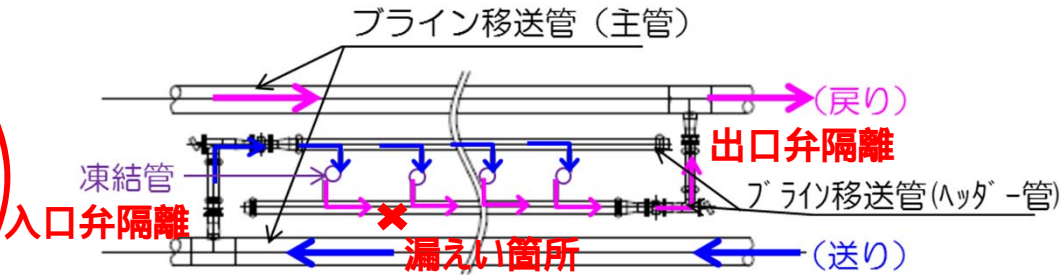
漏洩箇所配管図 (イメージ)

(現状)
 当該ヘッダー管に接続された凍結管28本がブライン供給停止中
 (他の箇所については、供給継続)

2016年12月19日に陸側遮水壁設備 ブラインヘッダー管戻り (1 BLK-H1) からブラインの漏えいを発見した。

- ・配管保温を取り外し、漏えい箇所の特定を行う。
12/20 (火) ジョイント部からの漏洩を確認済み
- ・ヘッダー管内のブラインを抜き取り、ジョイントを外して漏洩原因を特定した後に、補修を行う。

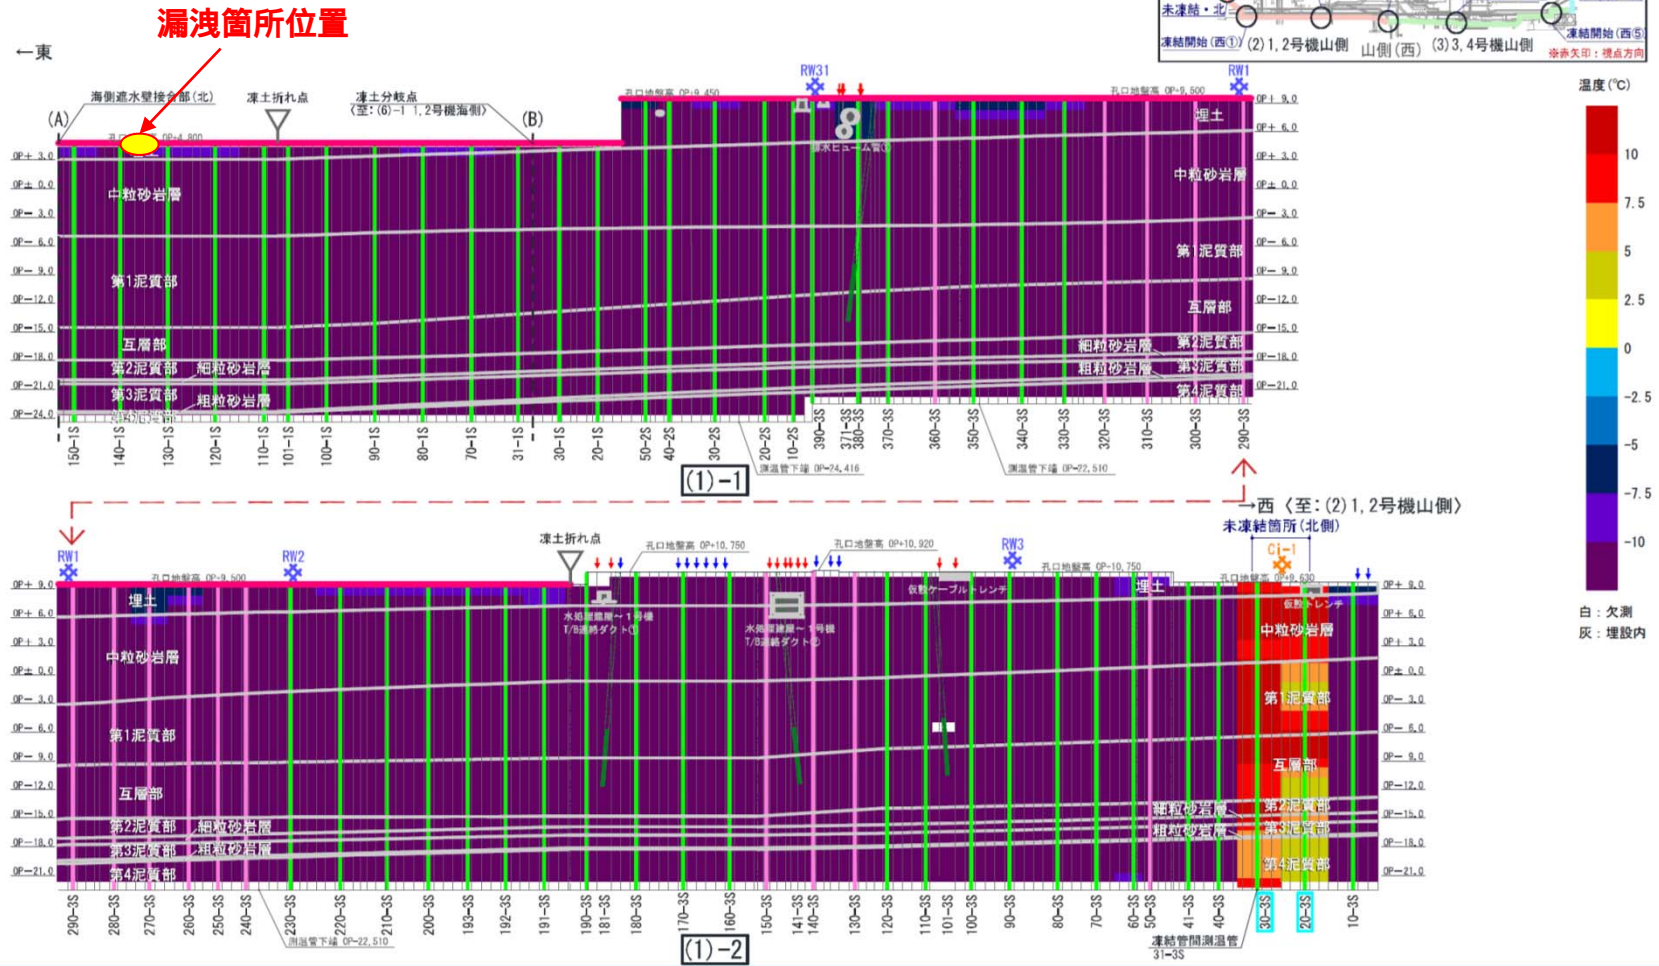
5-1 1BLKにおけるブライン漏えいについて (4)

■ 地中温度分布図

(1) 1号機北側 (北側から望む)
