# フランジ型タンクの使用状況と今後の対応方針について

2016年12月26日

東京電力ホールディングス株式会社

## ■ H9エリアのフランジ型タンクの点検状況

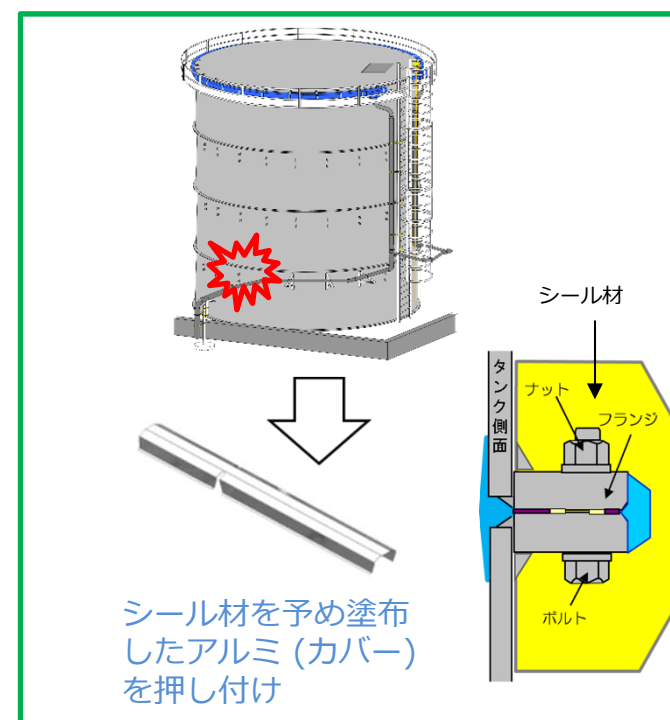
図 漏えい時の補修方法

- 2016年12月8日時点で、フランジ型タンクは176基（保有水量：約12.3万m<sup>3</sup>）運用中である。  
なお、これまでにフランジ型タンクを160基使用停止している（底板フランジタイプがType-1のタンクを優先的に選定）。
- 運用中のフランジ型タンクは、パトロール頻度の強化（4回/日）及び水位監視（常時監視）により、漏えい対策の強化を実施するとともに、万一の漏えい時に備えて、緊急移送先タンクの確保及び補修材の事前準備を実施している。

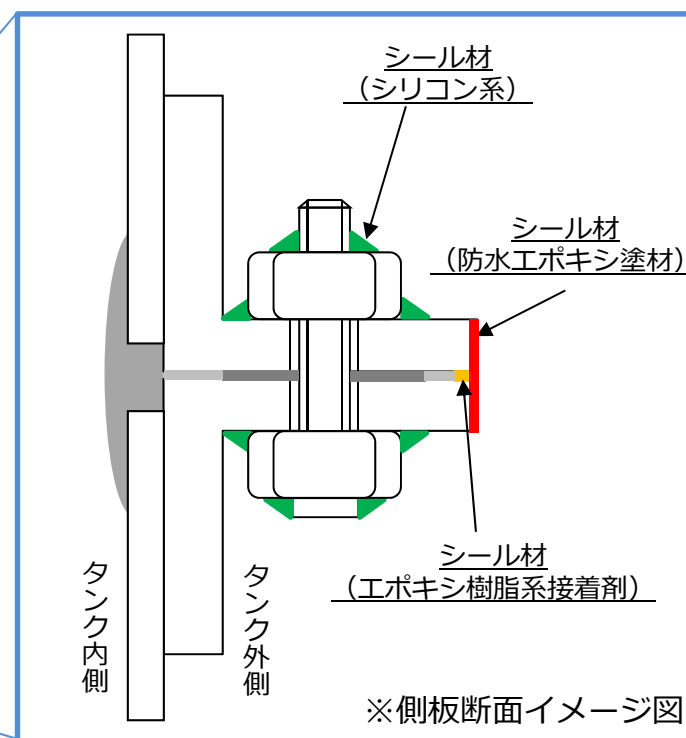
図2 シール材施工方法（例）

※第一段の側板フランジ部は最も水圧がかかる箇所であり、漏えい発生時の水抜き処置に時間を要する箇所（図1）

- フランジ型タンクの漏えいリスク低減策として、第一段側板フランジ部※に対して防水工ポキシ塗材等のシール材を施工（図1, 2）。
- 建屋滞留水の処理水を保有する全フランジ型タンクを対象に順次施工予定。

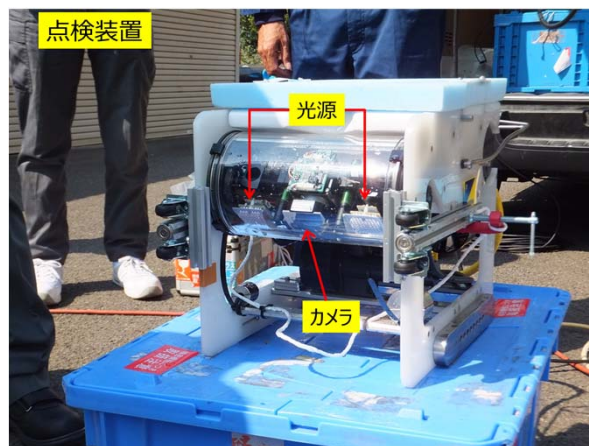
【タンク内面目視点検用水中ビークル】

- タンク内面目視点検  
水中ビークル等を用いて目視点検を実施し、塗装状態、内面腐食の有無、フランジ継ぎ目部のシール材の状態について確認
- タンク外面目視点検  
カメラ等を用いて目視点検を実施し、塗装状態、漏えい痕の有無、フランジ間隙間部の状況、締付ボルトの緩み・脱落の有無等を確認
- 健全性評価結果に応じて点検周期を判断、劣化の進行を継続的に評価
