2号機 原子炉格納容器内部調査における ペDESTAL内事前調査の実施結果（画像処理の結果）

東京電力ホールディングス株式会社

4 - 1 . ペDESTAL内事前調査結果 (画像処理の結果)

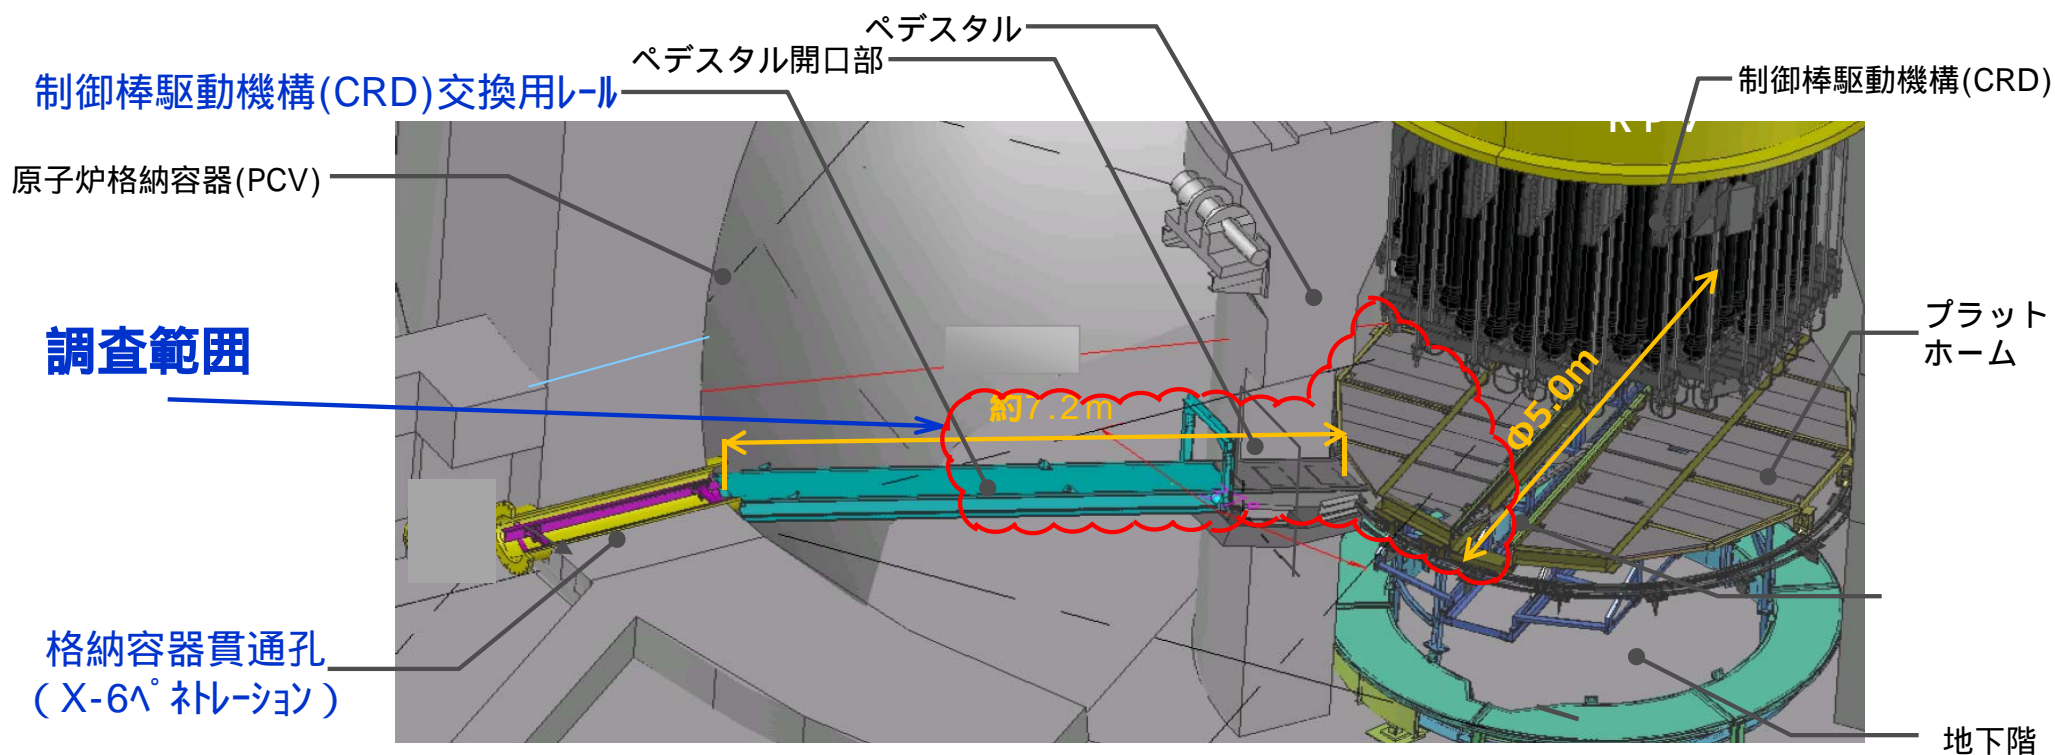
ペDESTAL内調査範囲

- ・ペDESTAL内プラットフォーム上及び制御棒駆動機構(CRD)へのデブリ落下状況、及びペDESTAL内構造物の状況の確認が目的。
- ・1月30日に事前調査としてCRD交換用レール及びペDESTAL内の状況確認を実施。

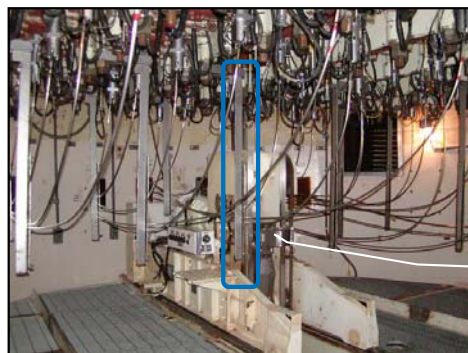
(参考) 2号機のペDESTAL内
定検中写真

CRD交換機

TIP案内管
サポート
