# 1 / 2号機排気筒 東側の臨時点検について

## 点検概要

## 点検実施日

2017年4月6日

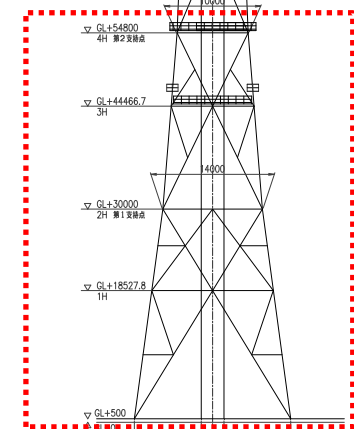
これまで直接点検が出来なかった範囲  
(今回臨時点検を実施した範囲)
