排水路の水の濃度低減対策について

2017年5月22日

東京電力ホールディングス株式会社

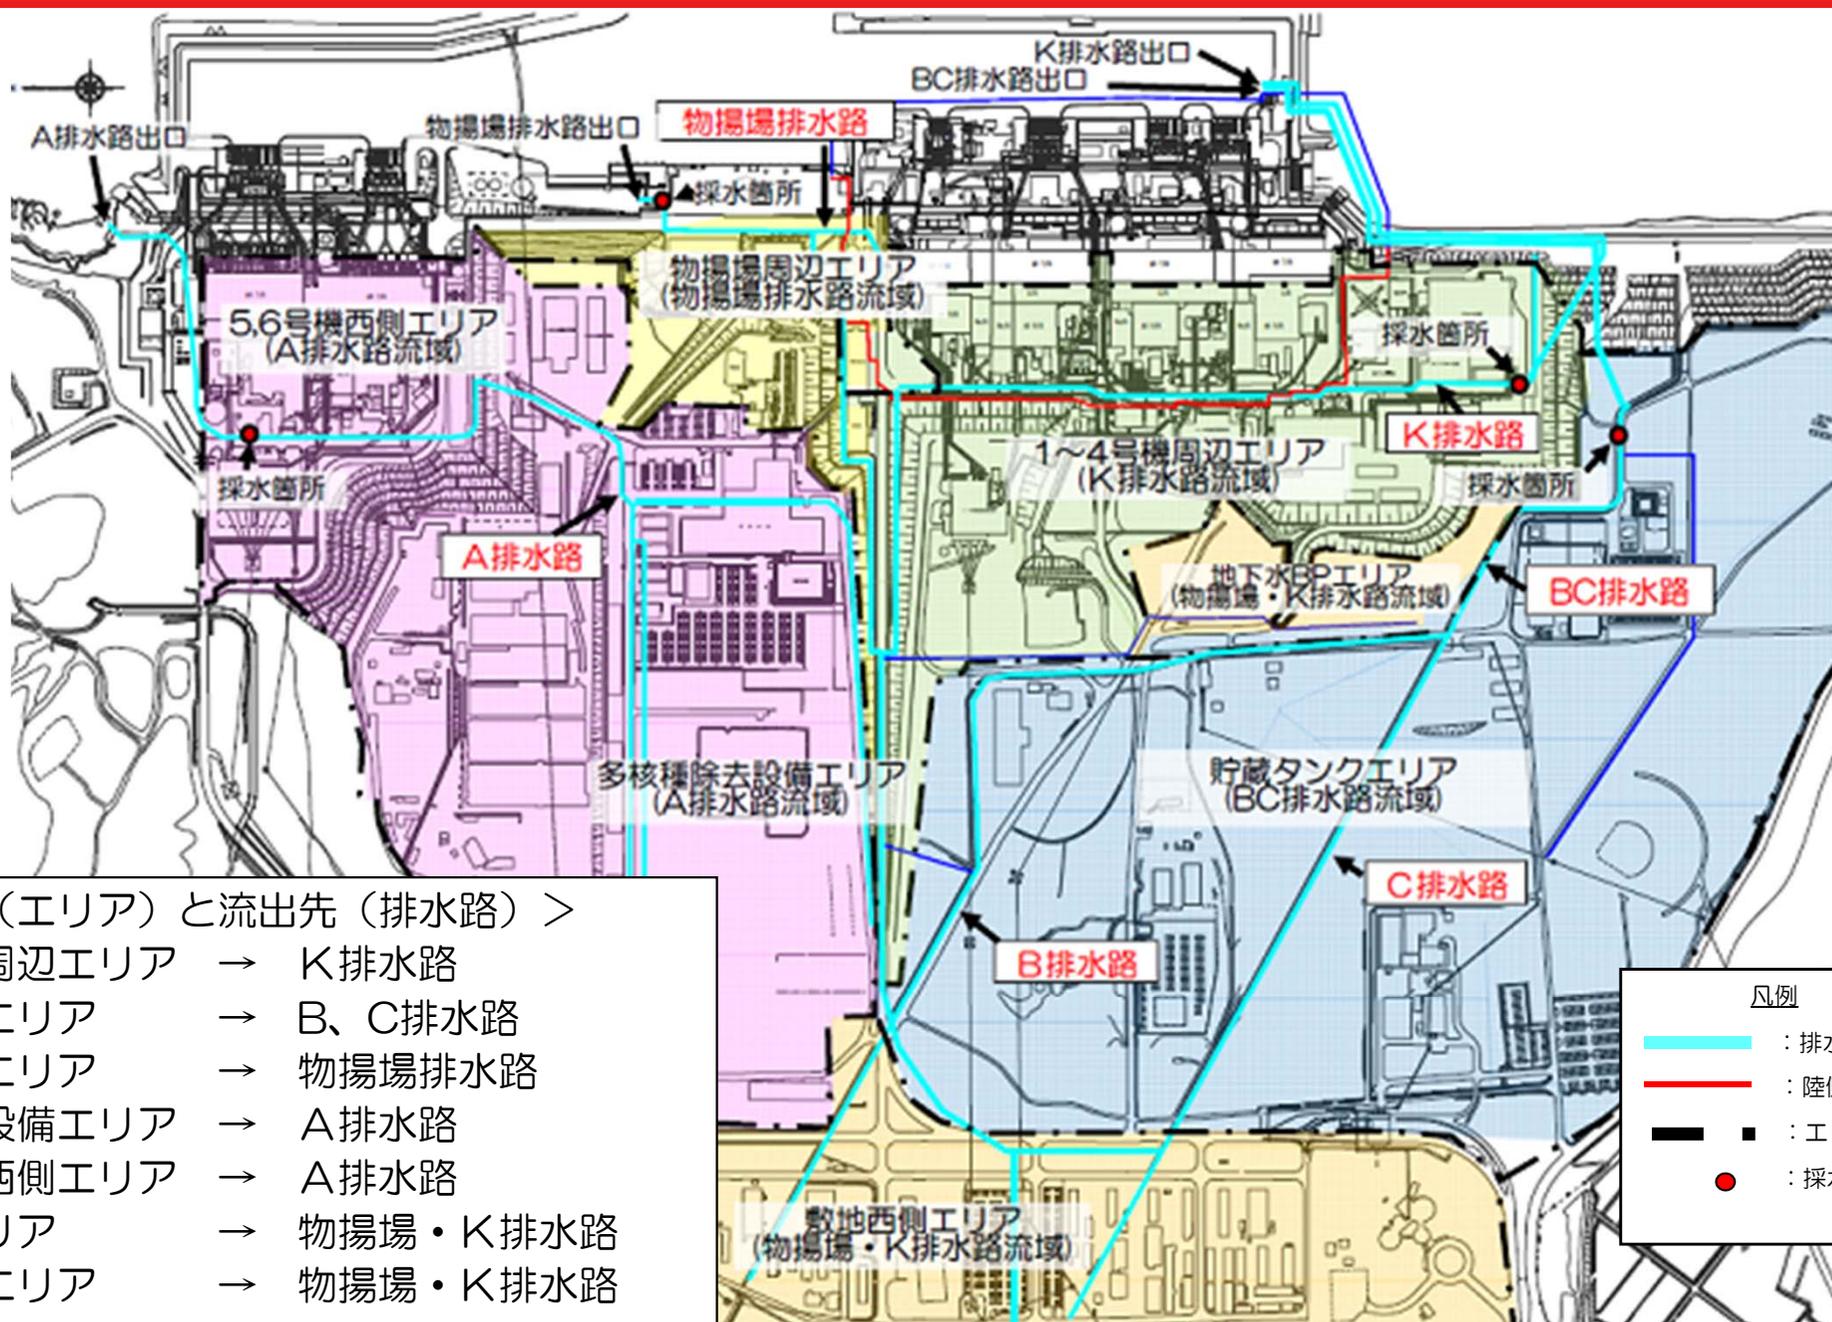
1. 排水路の排水濃度（排水路位置図）

＜集水流域（エリア）と流出先（排水路）＞	
1～4号機周辺エリア	→ K排水路
貯蔵タンクエリア	→ B、C排水路
物揚場周辺エリア	→ 物揚場排水路
多核種除去設備エリア	→ A排水路
5, 6号機西側エリア	→ A排水路
敷地西側エリア	→ 物揚場・K排水路
地下水BPエリア	→ 物揚場・K排水路

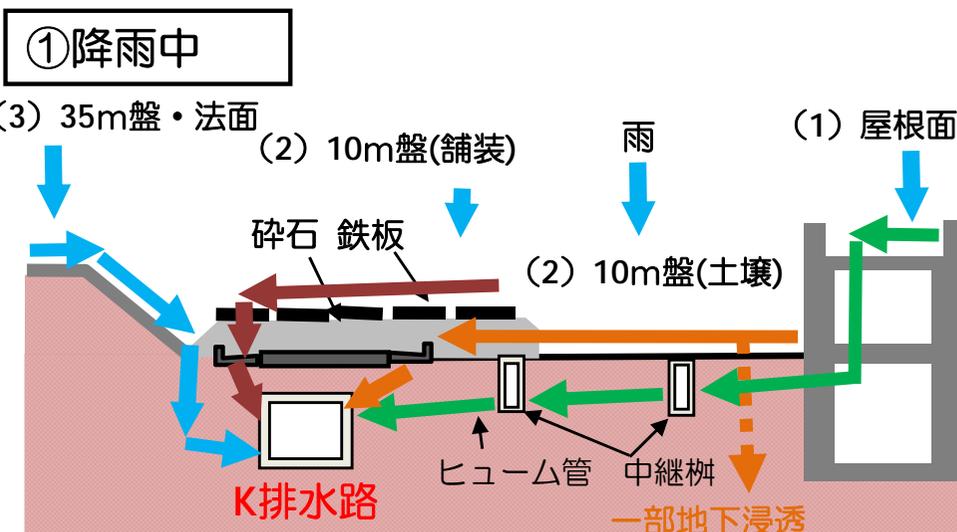
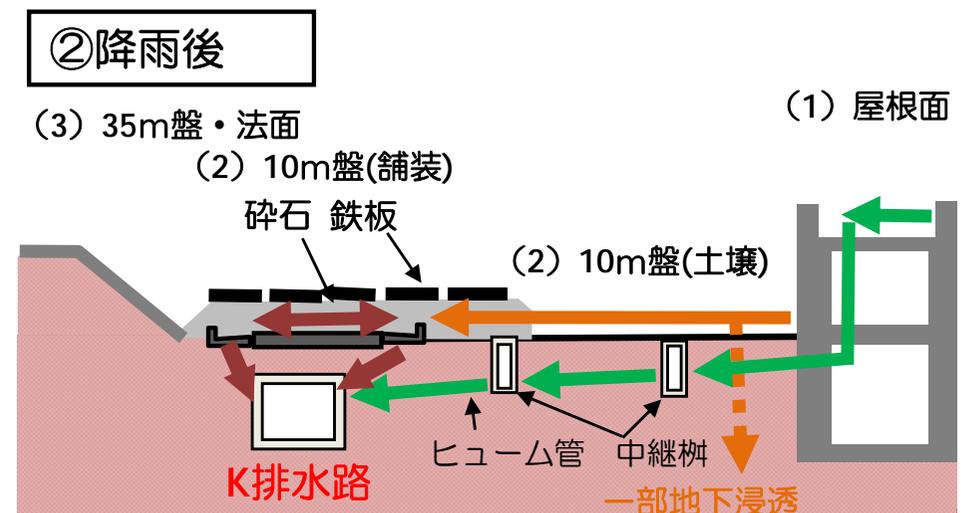
1. 排水路の排水濃度（K排水路降雨日の仮説シナリオ）

K排水路流域（1～4号機周辺エリア）を(1)屋根面、(2)10m盤（舗装面・土壌面）(3)35m盤・法面に3分類し、降雨日の排水の仮説シナリオを検討

- ① 降雨中は、35m盤・法面、10m盤（舗装、土壌）及び屋根面の全てから雨水が流入し、排水路の流量は増加。この場合、10m盤の土壌から粒子状、屋根面からイオン状の両方が流入していると推定。
- ② 降雨後は、排水路の流量は低下するが、10m盤の土壌や屋根面に溜まった水が、徐々に排水路へ流入するため濃度は上昇。この場合、Csは主にイオン状になっていると推定。

※（1）屋根面や（2）10m盤には、高濃度のガレキや土壌が存在し、雨水と接触してCsが溶出すると仮定

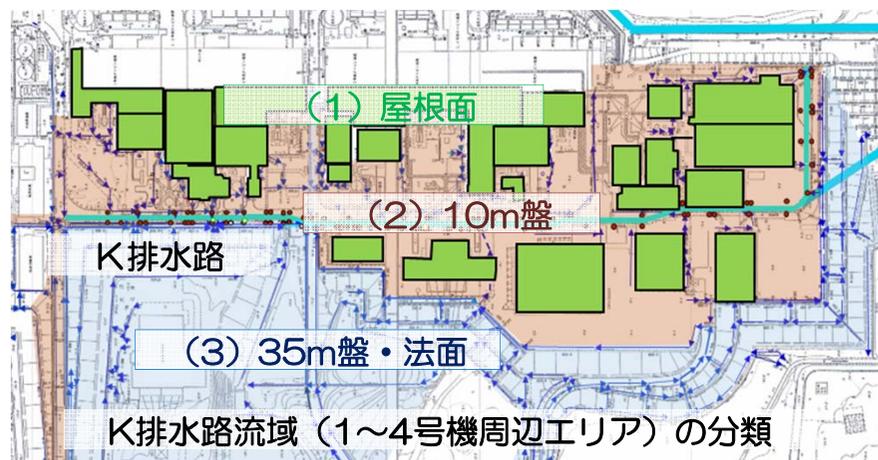
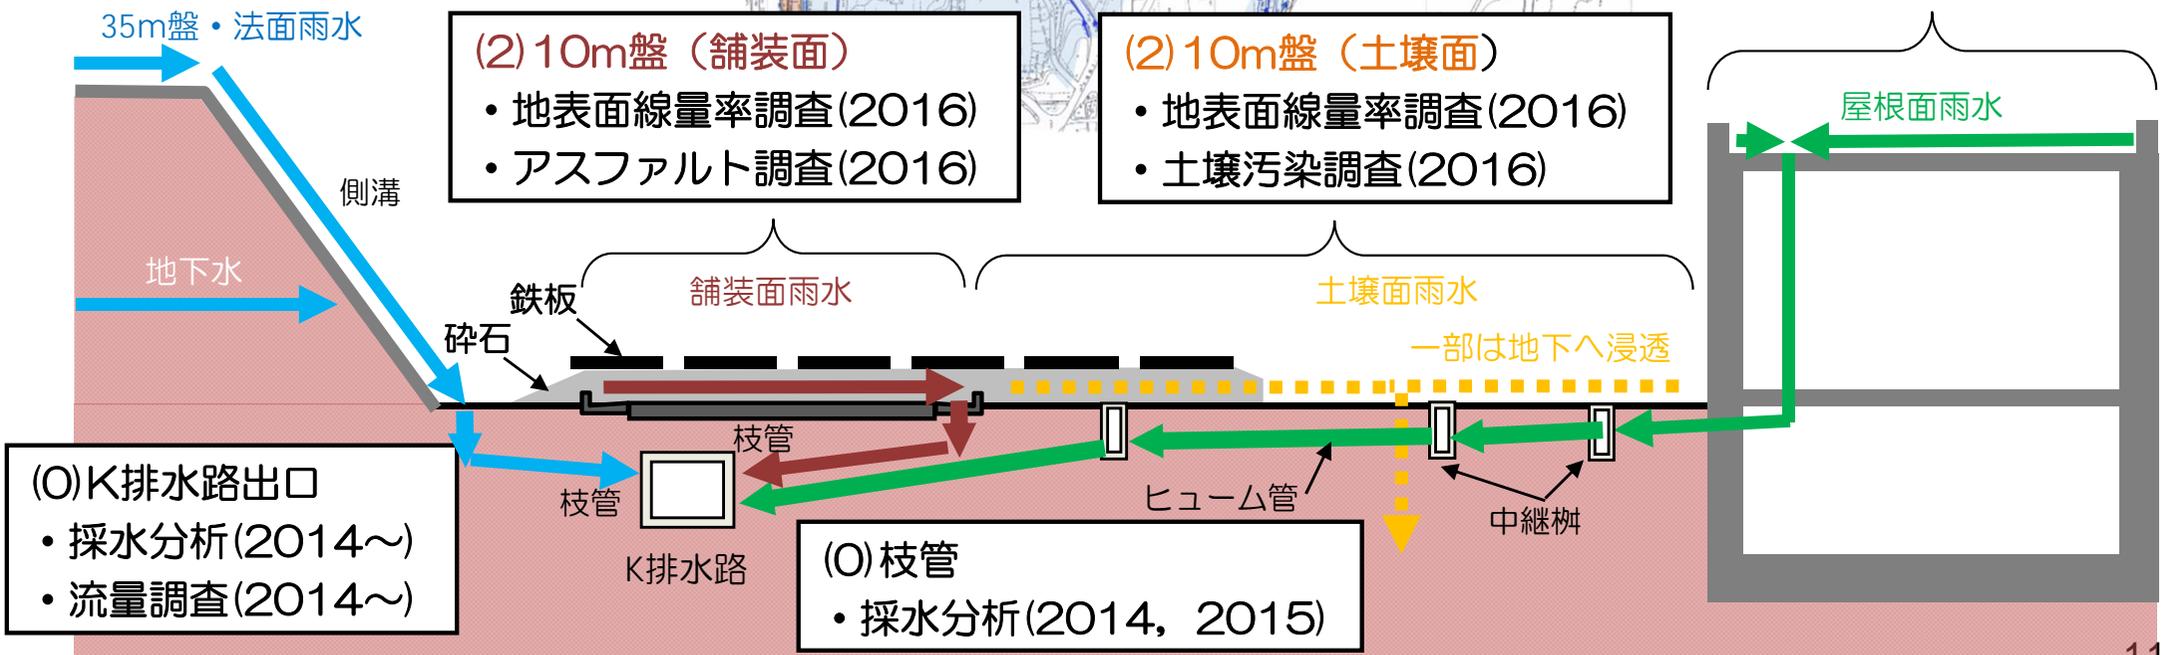
2. K排水路流域の調査（調査内容）

- K排水路の降雨日の濃度上昇の原因解明のため、1～4号機周辺流域の(0)排水路に接続する枝管や枝管に接続する側溝等の採水分析等を行った。また、(1)屋根面、(2)10m盤（舗装面・土壌面）(3)35m盤・法面の流域調査を実施した。

(3)35m盤・法面
・採水分析(2014, 2016)

(1)屋根面
・採水分析(2016)
・線量率調査(2016)
・敷砂溶出試験(2016)

(2)10m盤（舗装面）
・地表面線量率調査(2016)
・アスファルト調査(2016)

(2)10m盤（土壌面）
・地表面線量率調査(2016)
・土壌汚染調査(2016)

(0)K排水路出口
・採水分析(2014～)
・流量調査(2014～)

(0)枝管
・採水分析(2014, 2015)

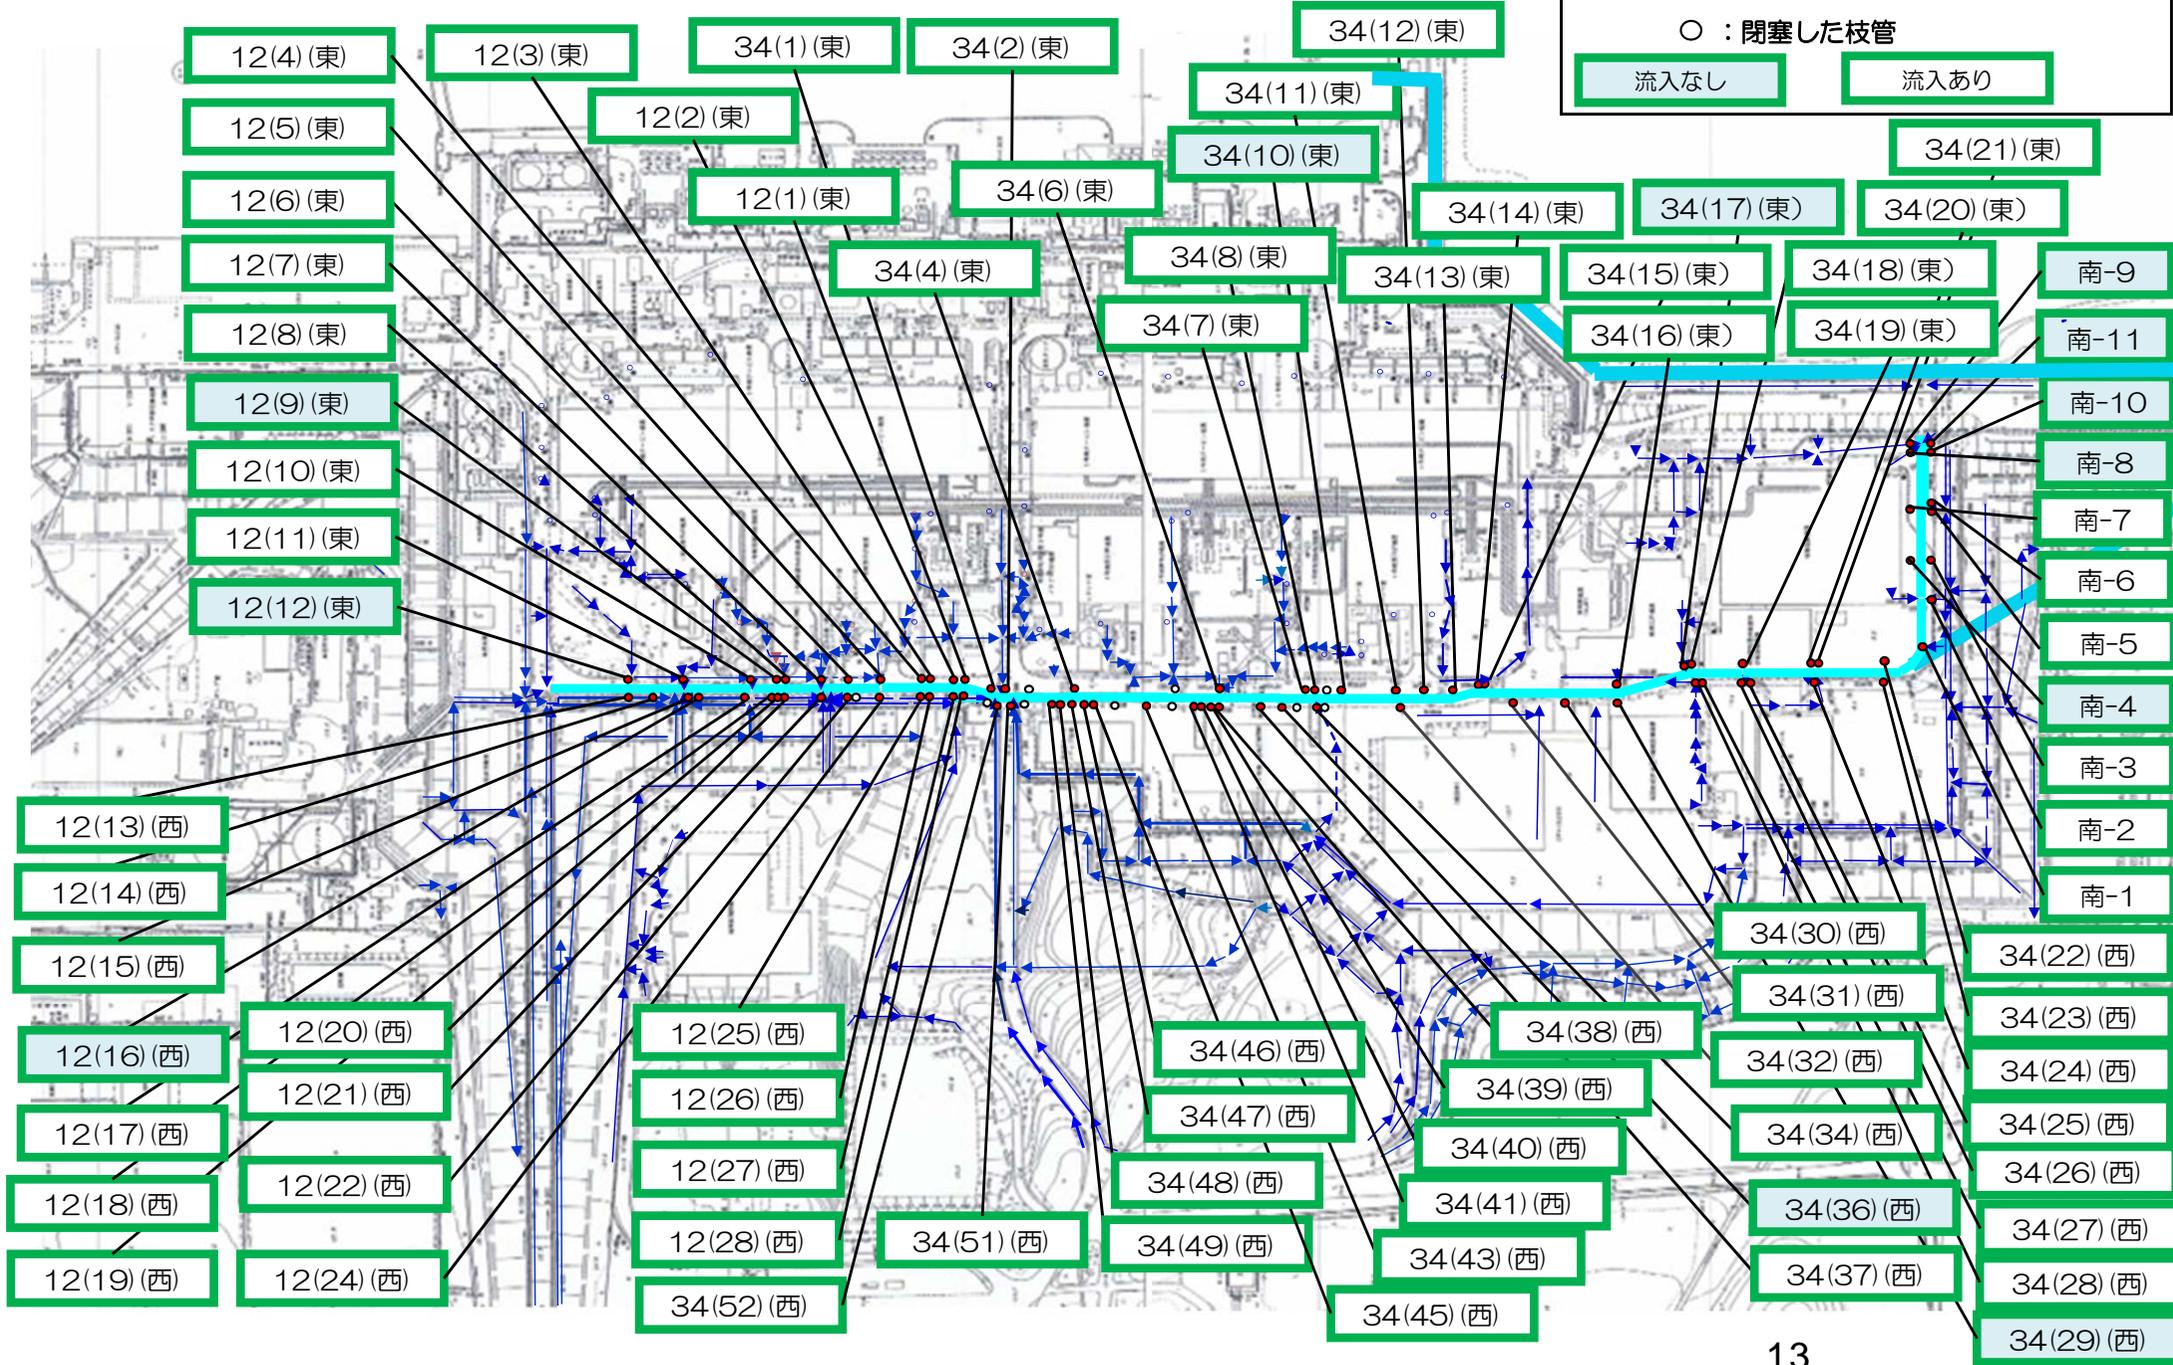
【参考】K排水路への枝管流入位置

- 10m盤や35m盤法面より屋根面枝管のCs濃度が高い傾向。

- 1号機T/B下屋、R/B下屋の屋根面排水に接続する枝管は水没し採水が困難

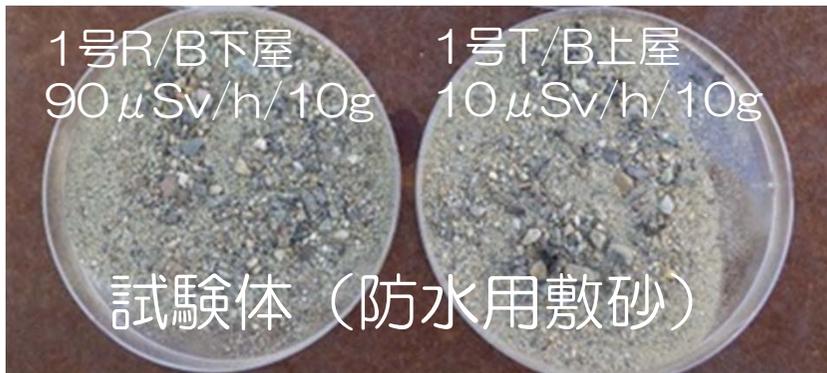
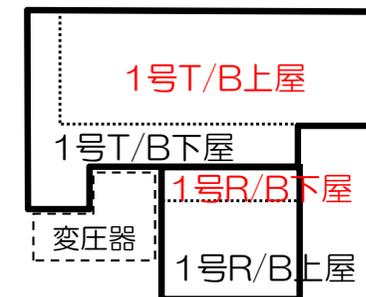
2. K排水路流域の調査（屋根面の調査：敷砂溶出試験結果）

試験内容：1号R/B下屋、T/B上屋の防水用の敷砂を用いて水へのCs溶出試験を実施。
 液固比 2 : 1 (400g : 200g)
 浸漬時間：30秒～24時間、静置条件

- 溶液のCs濃度は、浸漬開始後短時間（約30秒）でR/B敷砂で 10^4 Bq/Lオーダー、T/B敷砂で 10^3 Bq/Lオーダーまで上昇。
- 敷砂から溶出液への放射能濃度移行率は最大で0.3%程度
- R/BやT/B屋根面には高濃度の敷砂が存在し、雨水が接触して高濃度のイオン状Csが溶出する可能性あり。

- 1号R/B下屋： $4.0 \sim 5.0 \times 10^8$ [Bq/kg]
- 1号T/B上屋： $6.5 \sim 6.8 \times 10^6$ [Bq/kg]

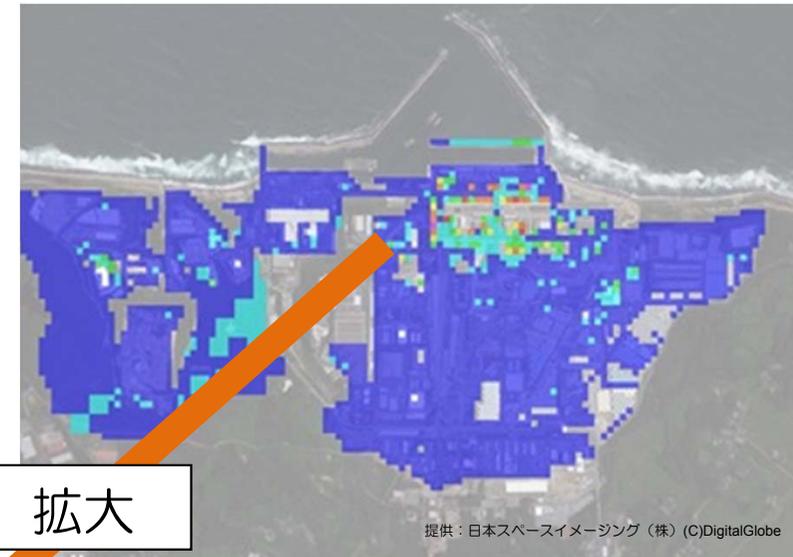
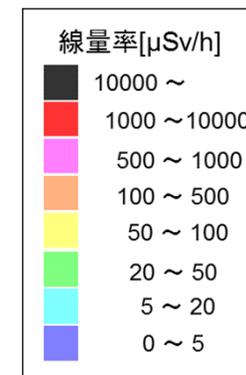
2. K排水路流域の調査（10m盤の調査：表面線量マップ）

- 地表面に30mメッシュを設定し、原則として中央にて空間線量率及び地表面線量率を測定。
- プロセス主建屋周辺の線量は低く、1～4号機のR/B付近の線量が高い。
- 比較的線量の低いエリアの大部分は砕石や鉄板で整備されており、高線量箇所は主に事故後のガレキ等が散乱している箇所。

屋根面に線量率のメッシュがかかっているが地表面の線量率結果

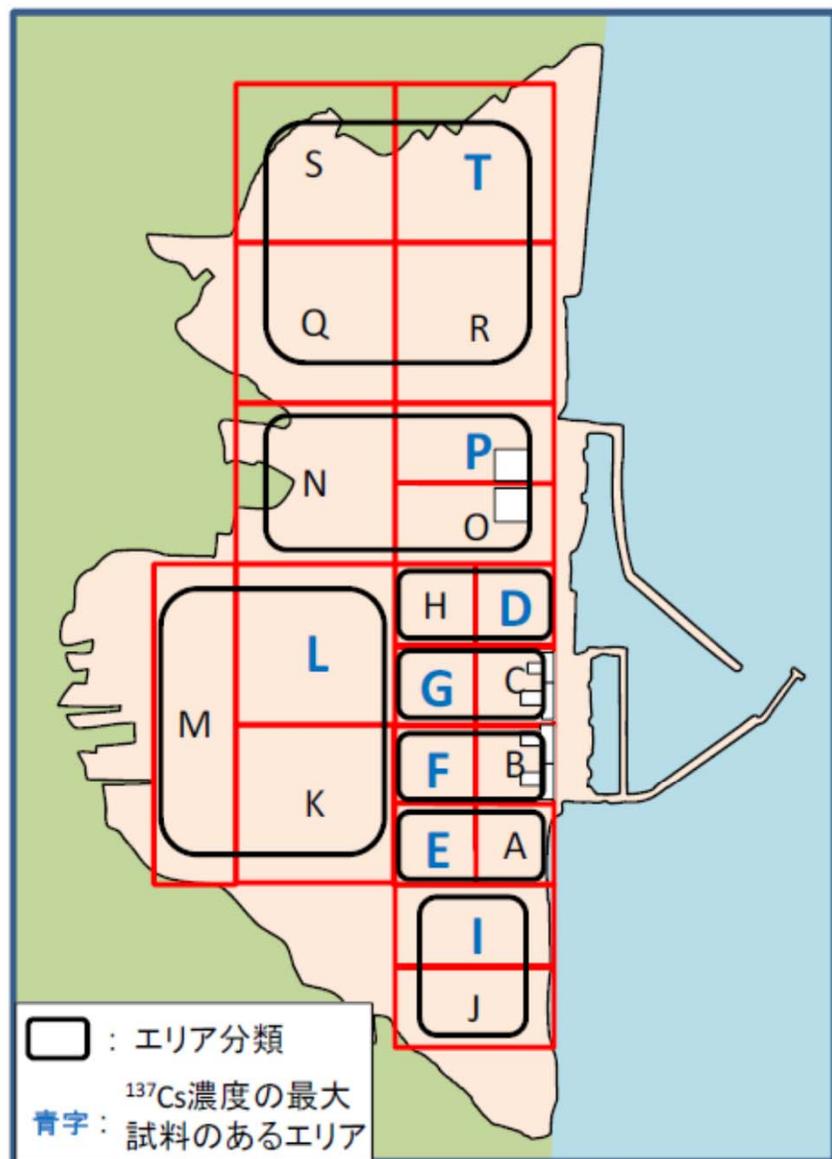
エリア分類図

調査方法：地表面から深さ方向に10～50cm
までハンドオーガで土壌を採取し測定

調査結果：②、④のエリアに地表面から10～
20cm程度深さに10～20 μ Sv/hの線量
率が測定され、地表面から10cm程度に
Cs濃度100万Bq/kgを超える土壌が測定
された。

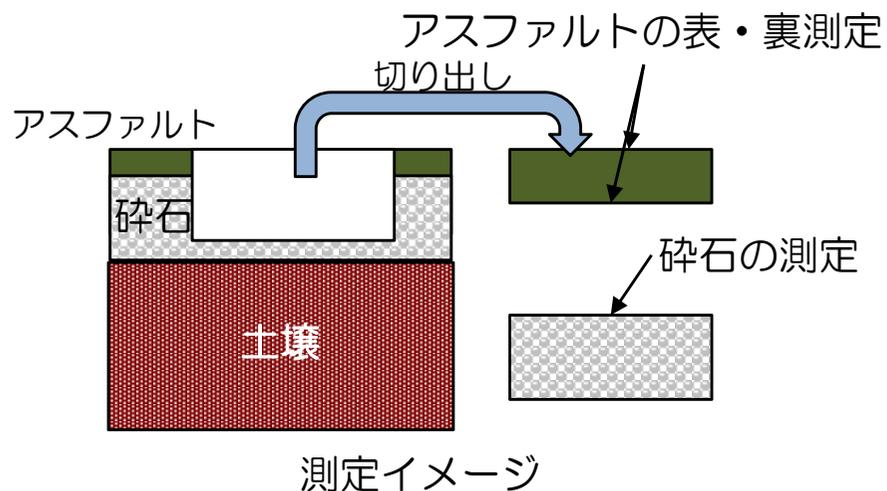
表 2号機西側道路アスファルト表面及び裏面線量率測定結果

線量率 ($\mu\text{Sv/h}$)	
	① (東側)	② (西側)
表面(道路面)	6.0	2.8
アスファルト裏面	B.G.	B.G.
アスファルト下碎石	B.G.	B.G.

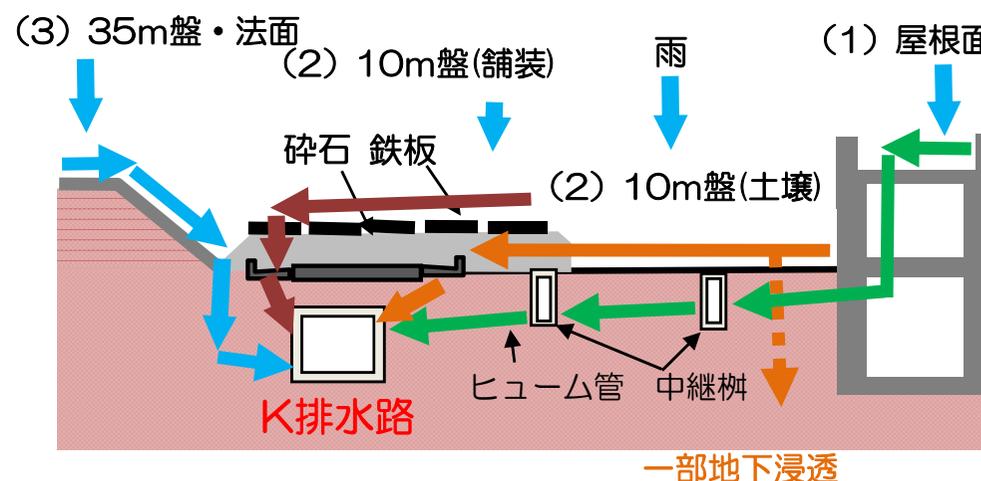
2. K排水路流域の調査（まとめ）

場所	枝管濃度	現況	降雨時の状況	降雨後の状況
(1) 屋根面	高 (イオン状Cs多)	高濃度のガレキ・敷砂	ガレキ等からイオン状Csが溶出	屋根面や10m盤の溜まり水等にイオン状Csが溶出し、徐々に排水路に流入。
(2) 10m盤	やや高 (粒子状・イオン状Cs)	高濃度の土壌等	土壌等からイオン状Csが溶出 Csを吸着した土粒子が混入	-
(3) 35m盤・法面	低	フェーシング済	フェーシングにより汚染は低減	-

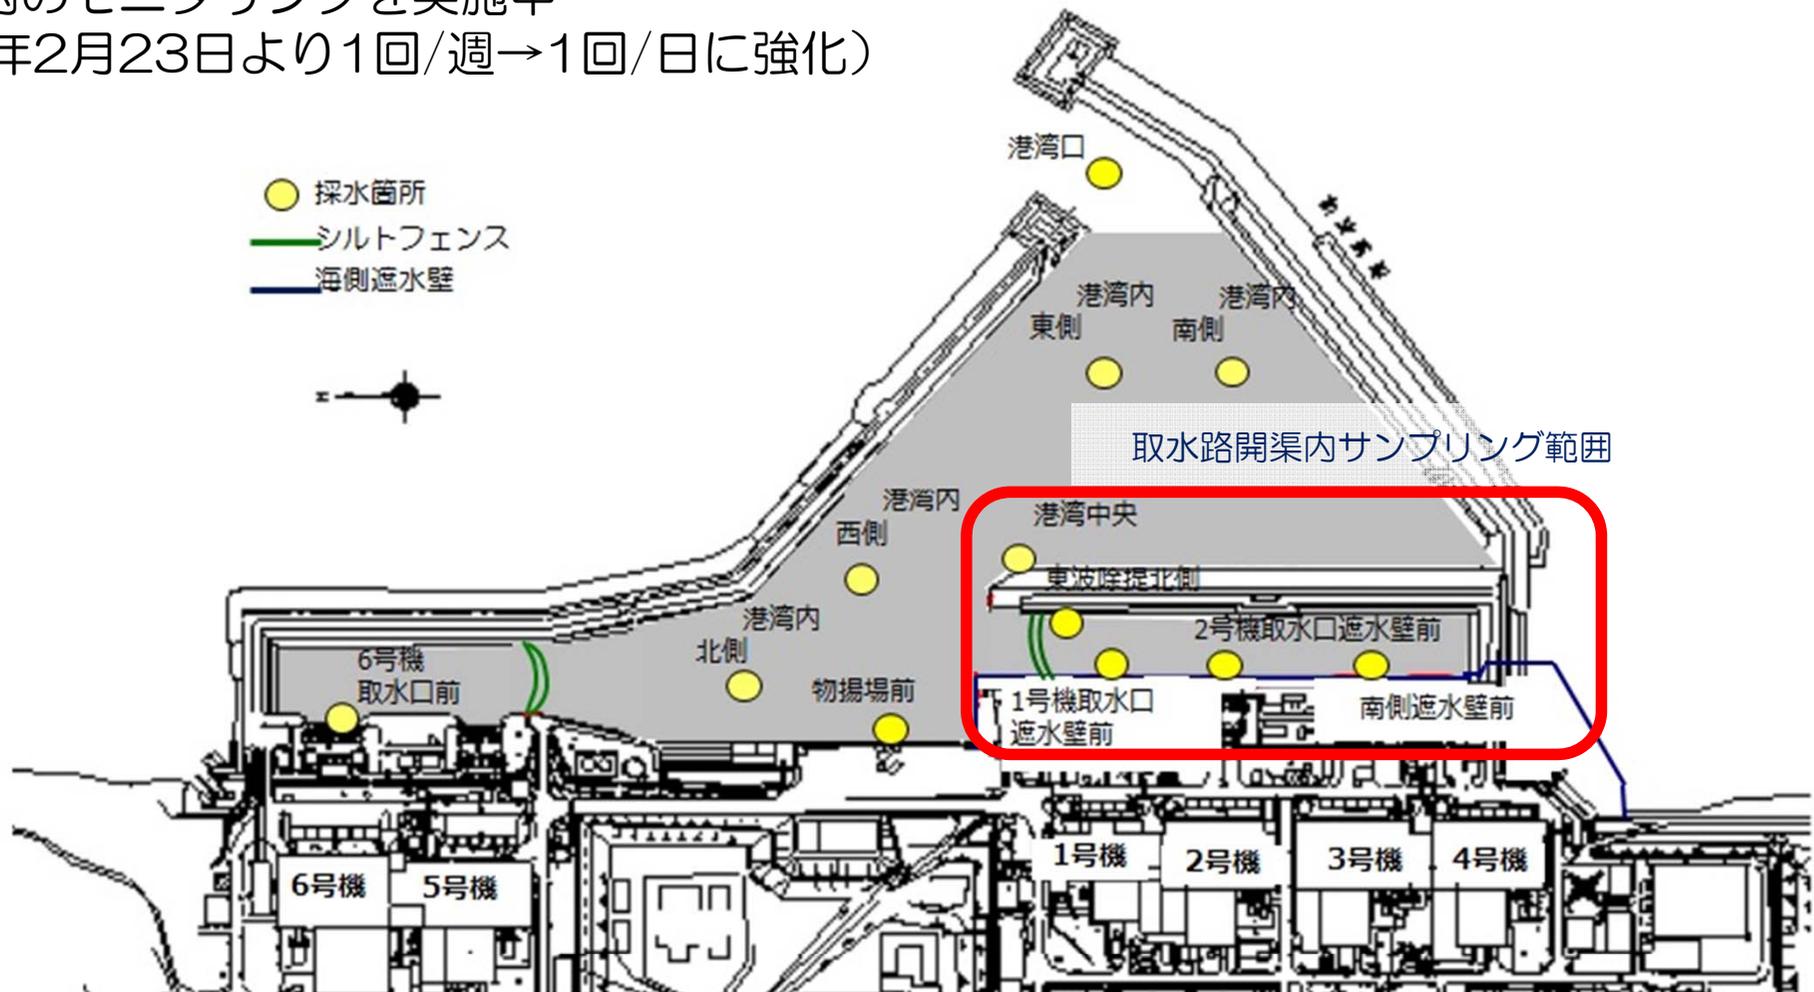
港湾内海水 採水箇所

- 港湾内のモニタリングを実施中
（2015年2月23日より1回/週→1回/日に強化）
