原子炉格納容器内部調査の計画について

2017年5月22日

東京電力ホールディングス株式会社

これまでの原子炉格納容器内部調査の経緯 と至近の調査計画

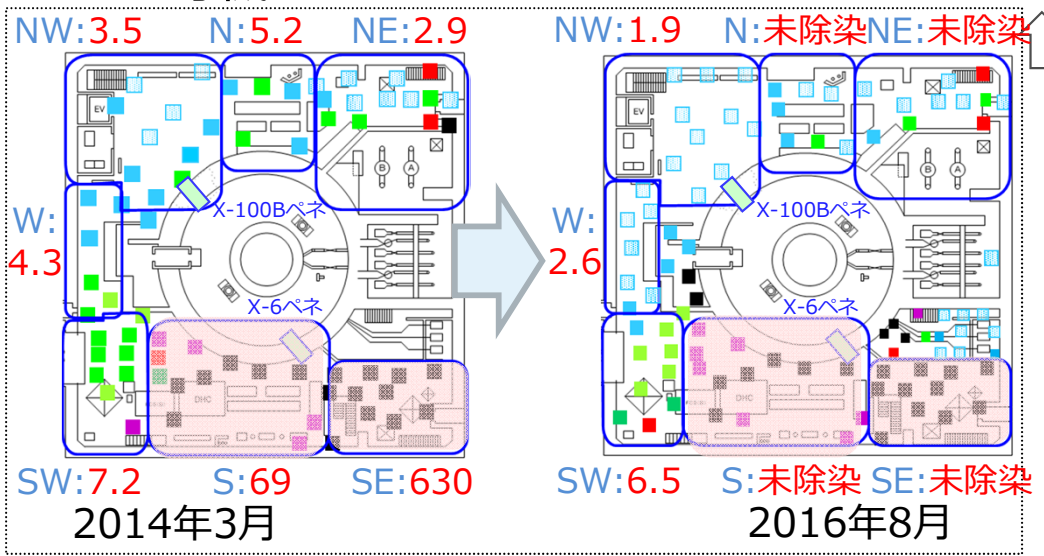
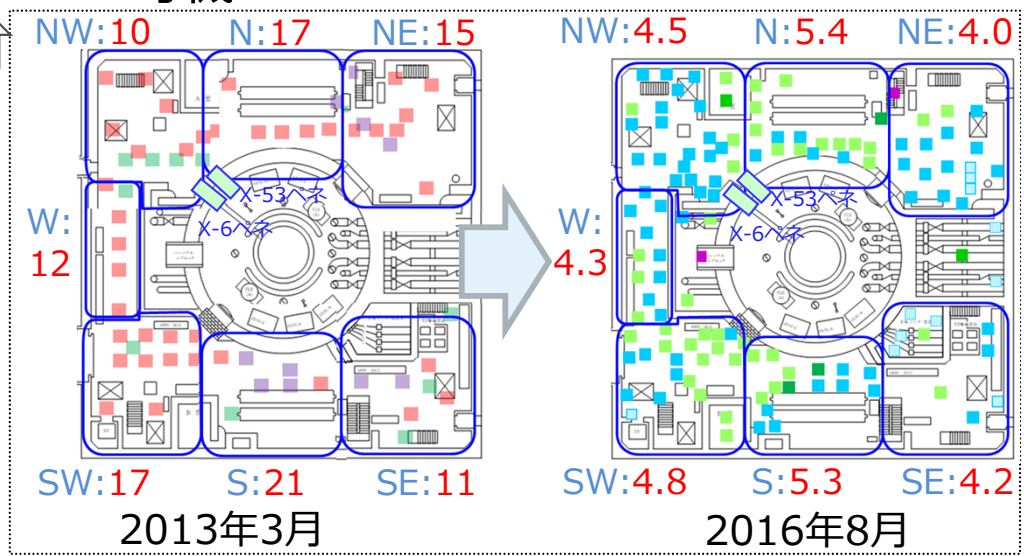
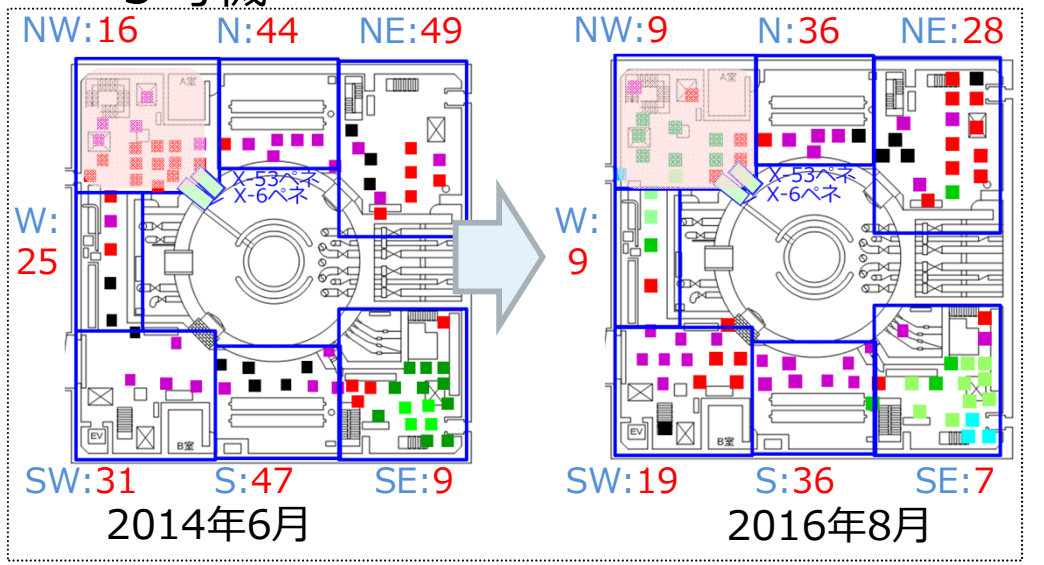
1.2 原子炉建屋1階の空間線量

- 1号機ではX-6 付近の空間線量が非常に高い。換気空調系配管内等の汚染が原因とみられ、除染には困難が伴う。
- 3号機では、除染前、PCV内部調査に適用可能なX-53付近の線量が高かった。

空間線量が高い箇所があり、PCV内部調査にあたってはアクセス候補に限りがある。

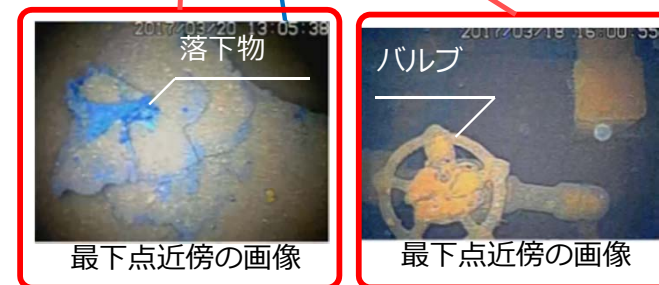
格納容器底部近傍の状況

- 2015年4月に実施した格納容器内部調査結果(1階部分の調査)を踏まえ、2017年3月に格納容器内部の調査を実施。1階部分からカメラ・線量計を吊り下ろし、ペDESTAL開口部近くのPCV底部の状況を初めて撮影。また、底部に近づくほど線量が上昇する傾向を確認。
- なお、1階部分の線量・構造物の状況は2015年4月の調査時と大きな変化はなかった。
- 今後、一連の調査で得られた画像データと線量データを元に、格納容器内部の状況を継続して検討する。

注：設計上のグレーチング面と床面の距離から計測ユニットのケーブル送りだし量を引いて算出しており、正確な床面からの距離は今後、得られた画像データを元に評価を行う。

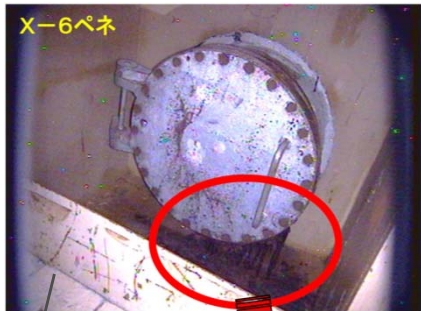
- PCV内部調査の準備のためX-6前に設置された遮へいブロックの撤去を開始すると、PCV内部からの溶出物等によりX-6近傍が高い放射能濃度で汚染していることがわかった。
- 遮へいブロックは図面で把握できなかった溝があり固着していたため、遮へいを施した重機により撤去をおこなった。
- スチーム除染、化学除染等を行ったが線量が十分低下せず、更なる除染には時間を要することから調査装置を改造して遮へいを追加して線量低減をはかった。なお、除染に際しては除染前の状態を確認した上で実施。

PCV内部からの溶出物

遮へいブロック撤去後の
床付近の線量：>10Sv/h

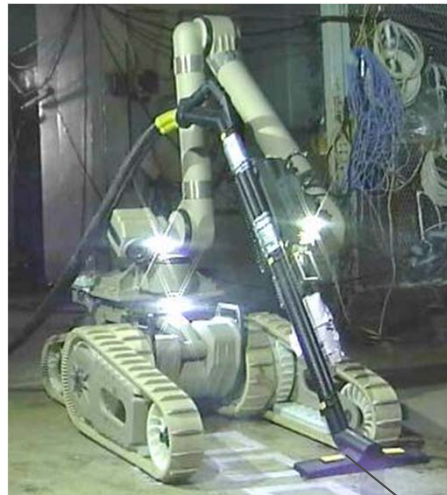
スチーム除染（イメージ）

スチーム除染、化学除染後の
床付近の線量：8.3Sv/h

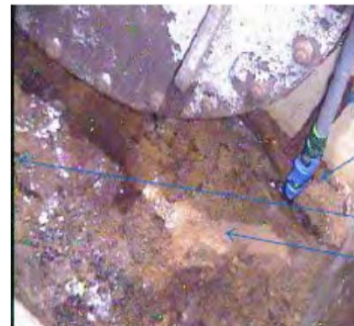
床面の溶出物除染前後の
線量測定結果

フタが垂下り固着物：
5.8Sv/h-γ, >10Sv/h-βγ
床面固着物
8.4Sv/h-γ, >10Sv/h-βγ

掻き取り前後床面(中央)
前:7.8Sv/h-γ, >10Sv/h-βγ
後:9.5Sv/h-γ, >10Sv/h-βγ

掻き取り前後床面(右側)
前:8.4Sv/h-γ, >10Sv/h-βγ
後:10.0Sv/h-γ, >10Sv/h-βγ

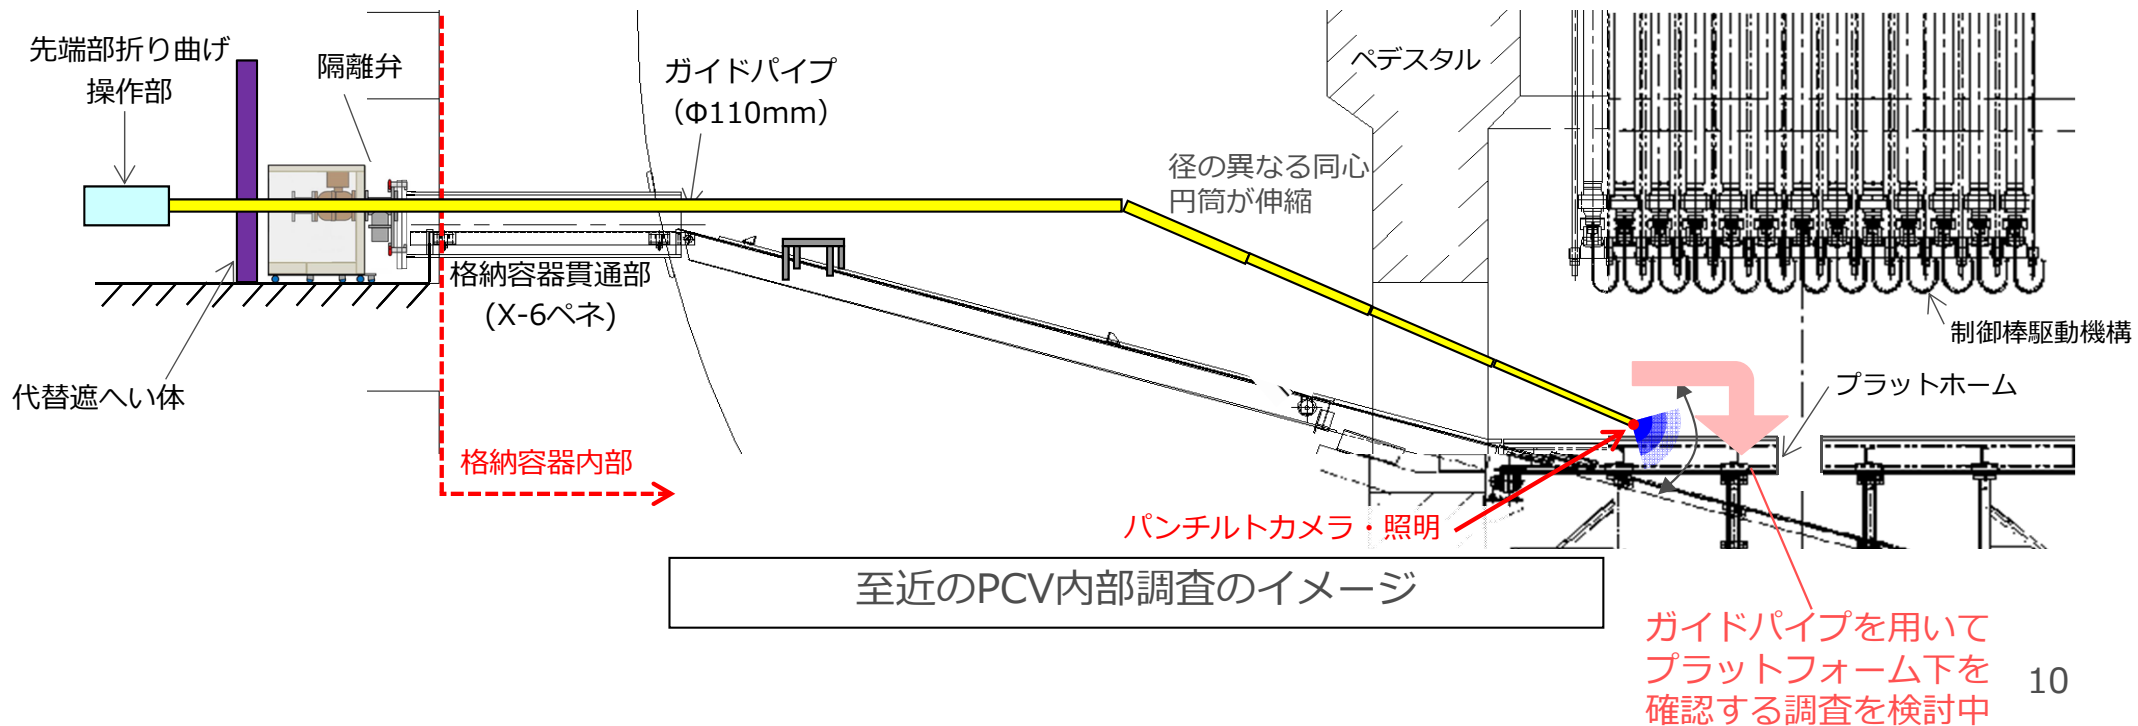
- 2017年1, 2月に実施した調査において、ガイドパイプ先端に付けたカメラでペDESTAL内のプラットフォーム上の状況を確認した。
- ペDESTAL内グレーチングの一部脱落やCRDレール上、プラットフォーム上に堆積物が確認され、クローラータイプの調査装置の使用は困難であるため、ガイドパイプを用いてプラットフォーム下の状況を確認することを検討中。

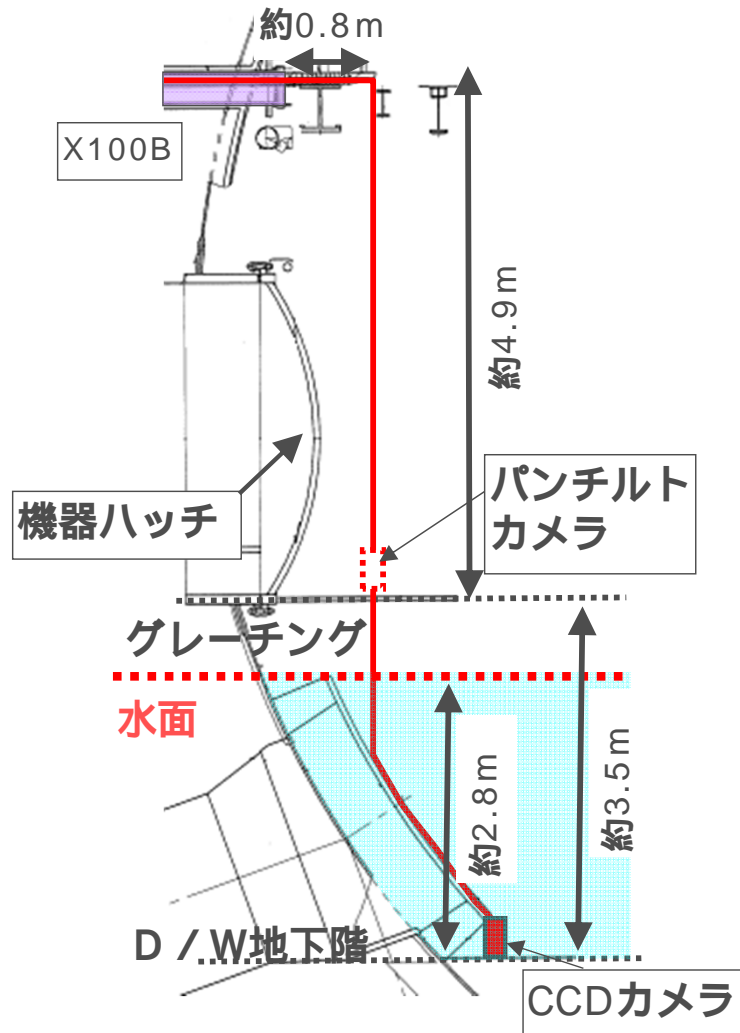
グレーチング上部

・グレーチング上部に脱落したと思われるボルトあり

- ・ PCV内全体に湯気があり、内部構造物表面が湿っている状況。
- ・ 確認できた範囲で大きな損傷等は見られなかったがグレーチング上に脱落したと思われるボルト（使用箇所不明）を確認。

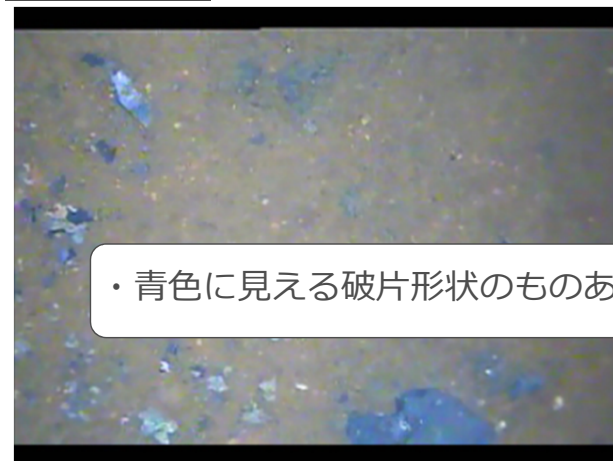
PCV底部

PCV内雰囲気
温度	約34~37℃
線量	約5~11Sv/h
水位	約2.8m

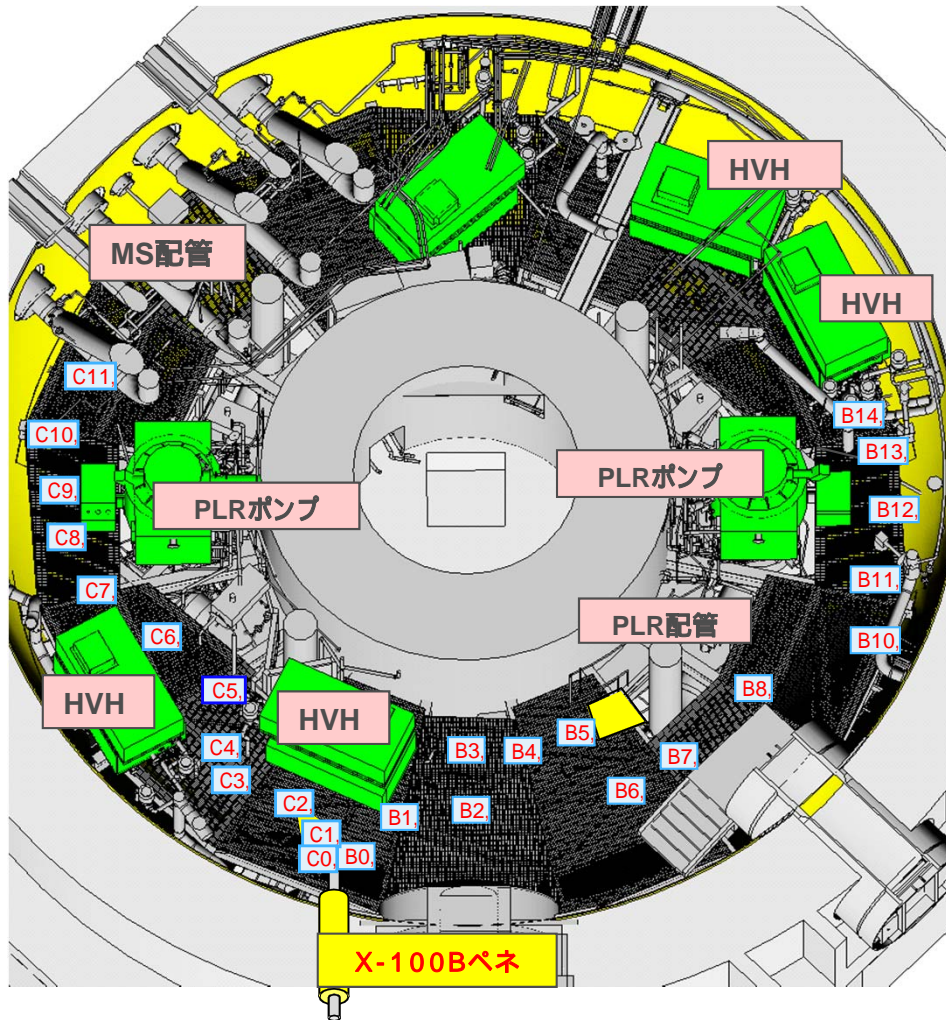
- 以下のポイントで温度・線量率の測定を実施。

線量率 (Sv/h)	温度()
B 3	7.4	17.8
B 4	7.5	19.2
B 5	8.7	19.4
B 7	7.4	19.5
B11	9.7	19.2
B14	7.0	20.2
C 2	6.7	19.6
C 5	8.3	19.5
C 6	7.7	19.4
C 9	4.7	20.8
C10	5.3	21.1
C11	6.2	20.7

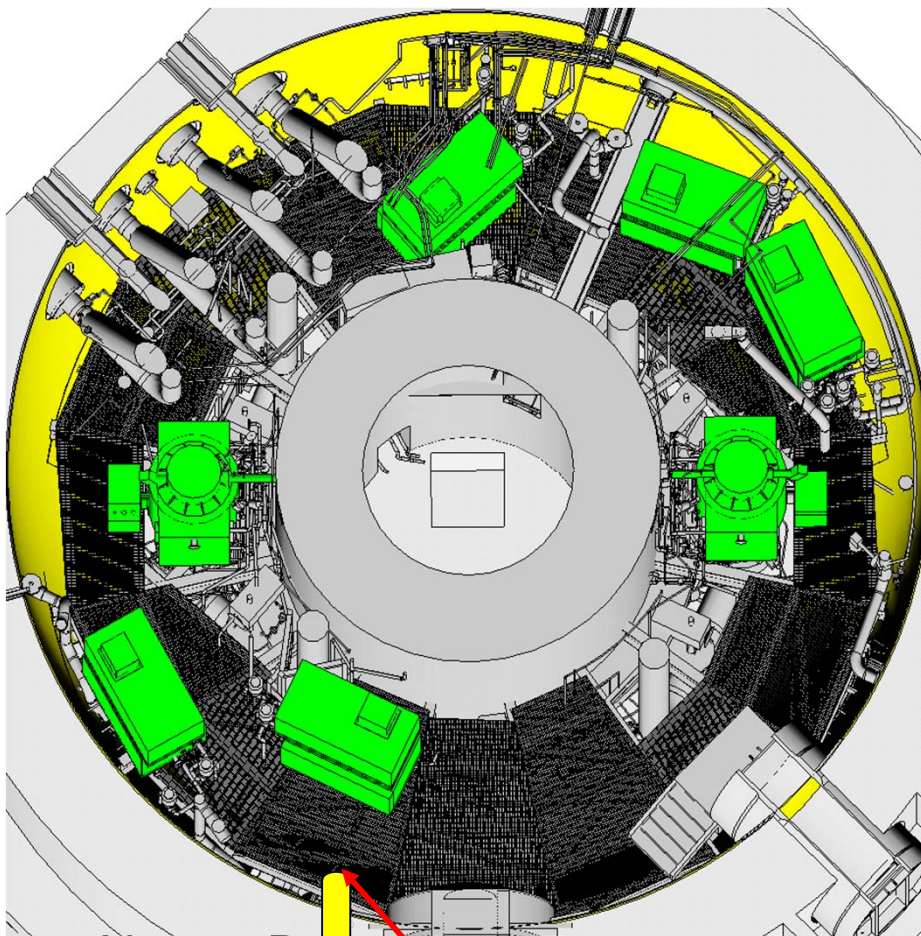
地下階滞留水の
混濁状況

- ペDESTAL外調査実施後、常設監視計器を再設置した際に、地下階滞留水中に堆積物が多いことを確認。

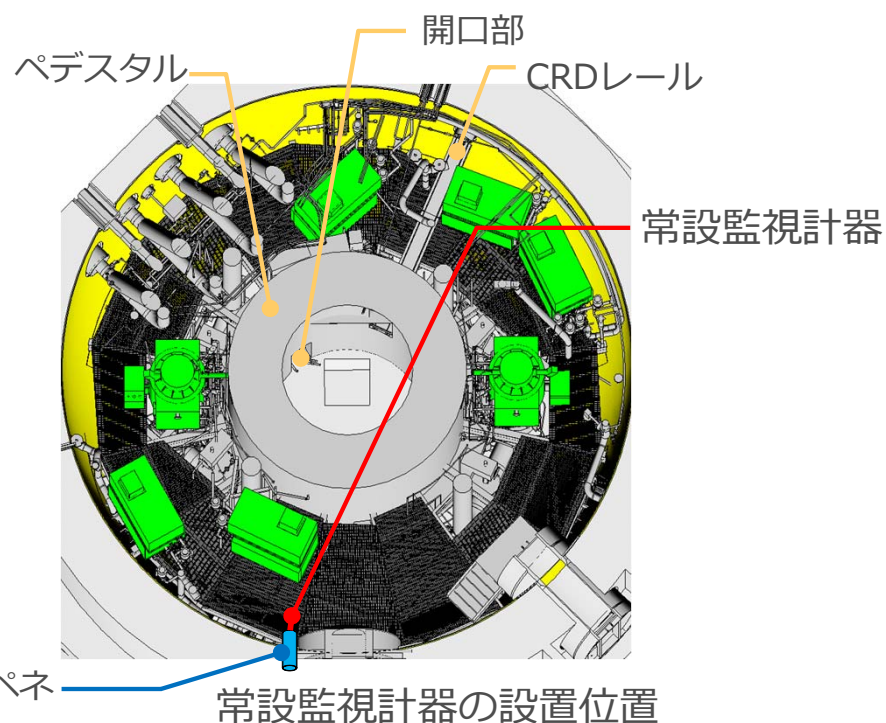
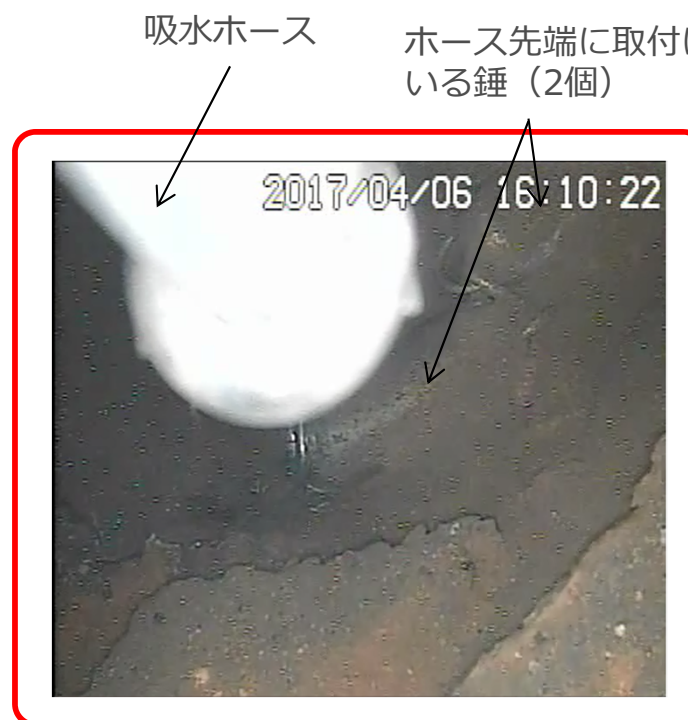
堆積物サンプリングの状況

- 前回のPCV内部調査(2015年4月)後、常設監視計器を再設置した際にPCV滞留水中に堆積物(浮遊物)の舞い上がりが確認された。
- PCV内底部の堆積物は今後のPCV内部調査やデブリ取出しの際に障害となる可能性があることから堆積物の同定と回収・処分方法を検討するため、4月6日にサンプリングを実施。
- 現在、サンプリングした堆積物について成分を調査するために簡易蛍光X線による測定・評価中。
※配管内の錆、塗装、保温材等の可能性がある堆積物(浮遊物)の分析を試みる。

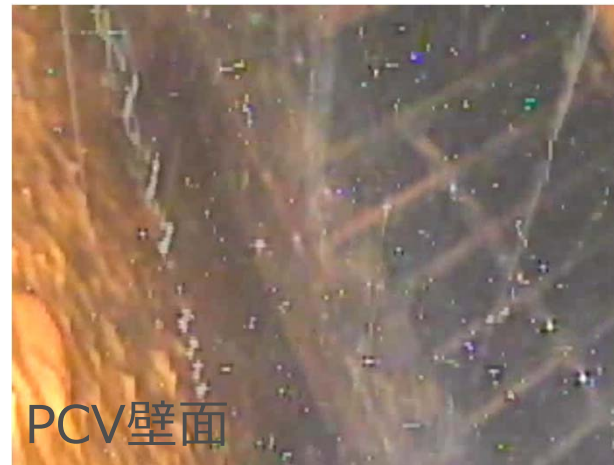
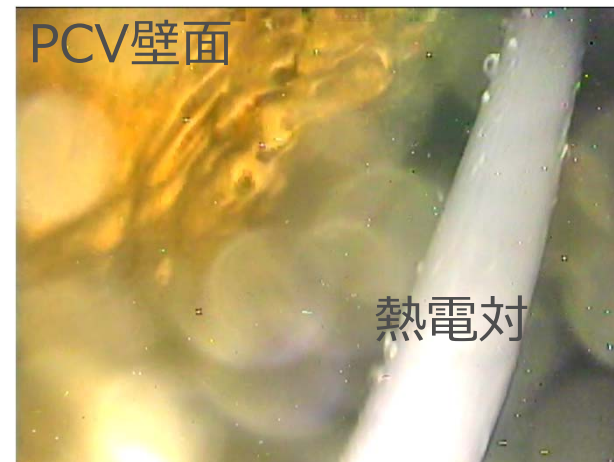
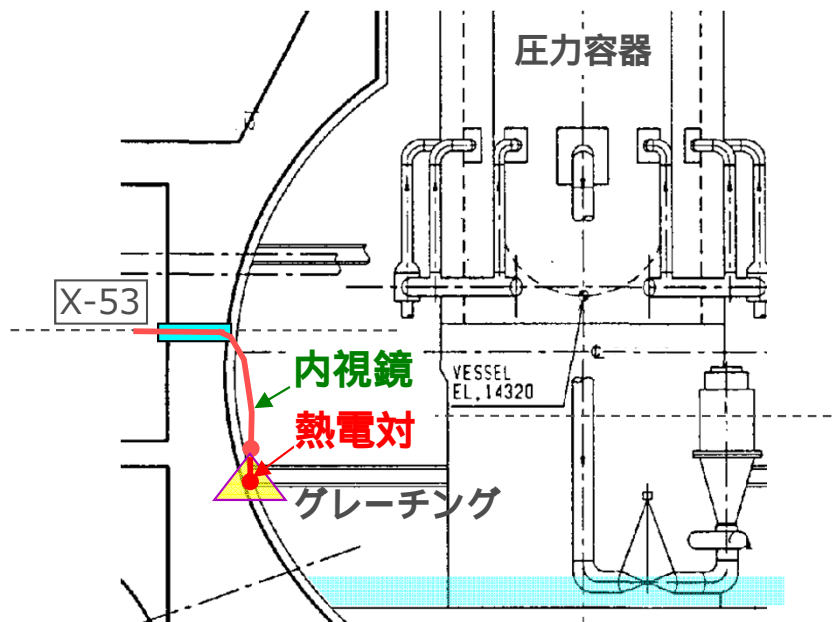
グレーチング上部

PCV内雰囲気
温度	約43~46℃
線量	約31~73Sv/h
水位	約0.3m*

- PCV内上部から多量の水滴が滴下していたことから視界が非常に悪い。
- 想定より水位が低かったことから水面まで内視鏡及び熱電対が届かず、2nd entryをすぐ実施し、水位の確認を行った。

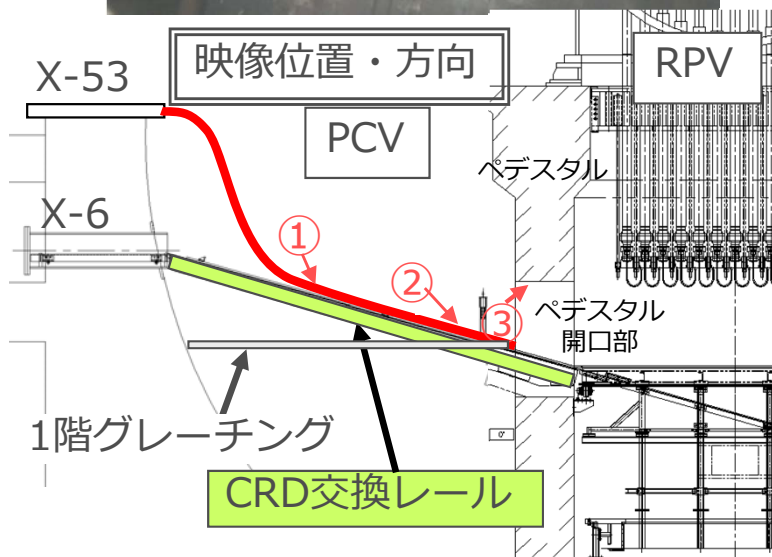
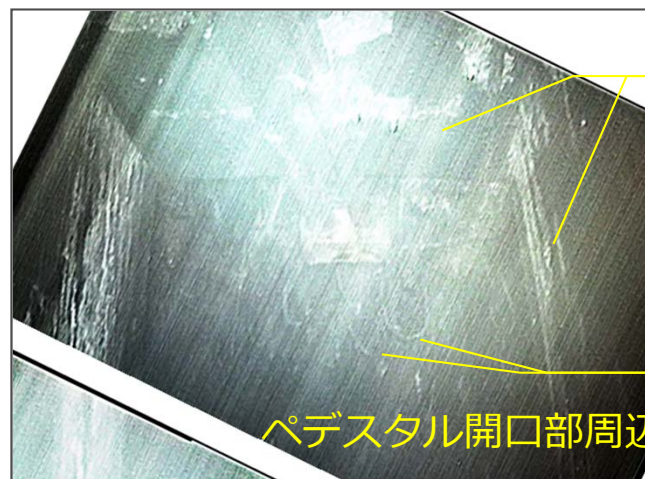
ペDESTAL開口部

雰囲気線量※
	約24Sv/h
	約30Sv/h
	約36Sv/h

- CRDレール上の堆積物があったものの、ペDESTAL開口部近傍まで調査することができた。
- PCV内の線量率を測ったところ、ペDESTALに近づいても急激な線量上昇が無かったことから、燃料デブリはペDESTAL開口部近傍には無いものと考えられる。

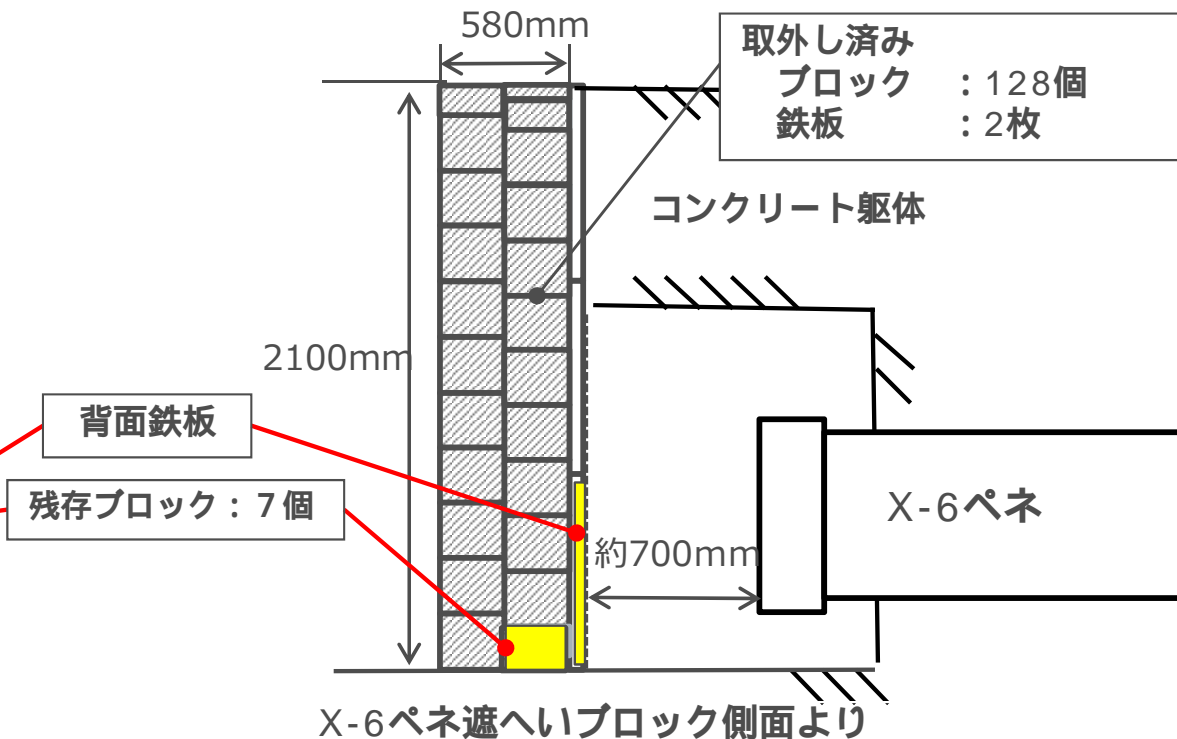
上面からの写真

- 2015年8月に実施予定であった2号機PCV内部調査(ペDESTアル内調査)に向け、X-6ペネ(格納容器内外の貫通口)前のブロック撤去を6月11日より開始。
- 6月26日、135個中128個のブロックが撤去できた時点で、ブロック後列の最下段の一行(計7個)が撤去できない事象が発生。その後、ブロック撤去装置で実施可能な手段を講じたが撤去できなかったことから、7月8日に作業を一時中断。
- 早期のブロック撤去に向け、小型重機を使用したブロック撤去作業を実施(参考2-6参照)。

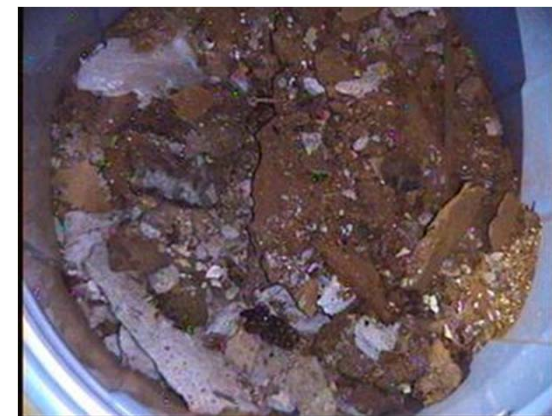
- X-6ペネからの溶出物は、スコップと掃除機により除去完了。汚れてはいるものの床面露出。
- ペネ左側から中央部では線量低下はみられるが、ペネ右側や、溝部については線量低下はしていない状況。
- なお、X-6ペネフランジ下部の床面に滲みがあることを確認。また、フランジ下部付近の吸引作業時、掃除機の柄にフランジ溶出物が付着。付着物は粘性のある泥のような状態。

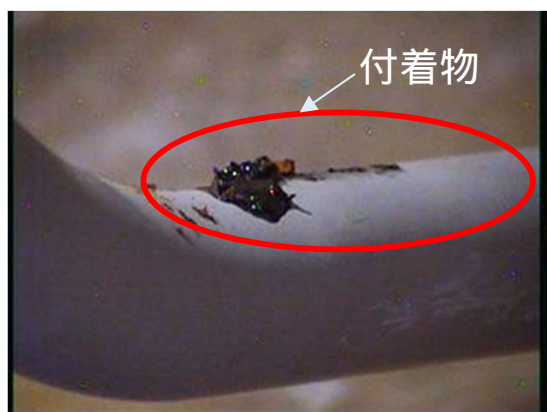
④掃除機の柄の付着物

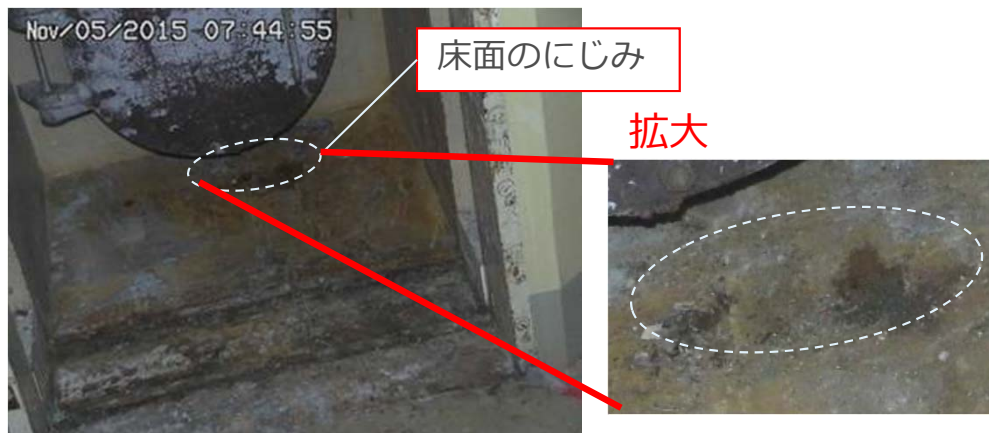
⑤フランジ下部からの水滴の滴下状況

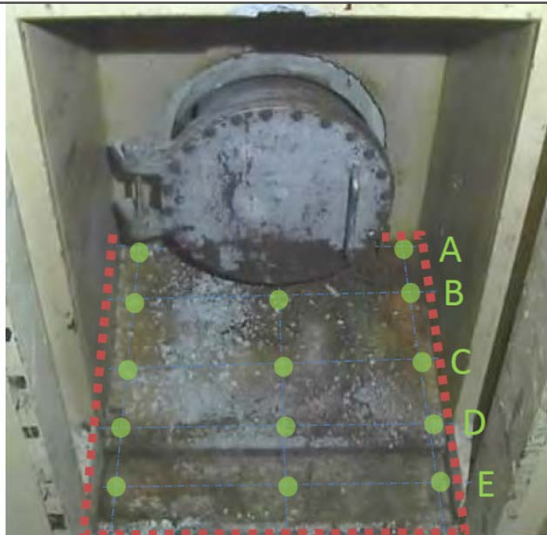
- 溶出物除去により、左～中は線量が低減している傾向。
- スチーム洗浄後は、線量が増加している箇所と減少している箇所を確認。
- 化学除染後、全ての測定点において線量レンジ内 (<12Sv/h) 内に線量が減少。また、スチーム洗浄で上昇した箇所も溶出物撤去後に近い線量まで減少。
- 床面研削(5回)以降、更なる研削を実施したところ、ダストが上昇したため、研削を中断。研削後の汚染除去のため、線量低減実績のある化学除染を実施。
- 床面研削以降は、部分的な線量低下は見られたものの、全体的な低下は確認できなかった。

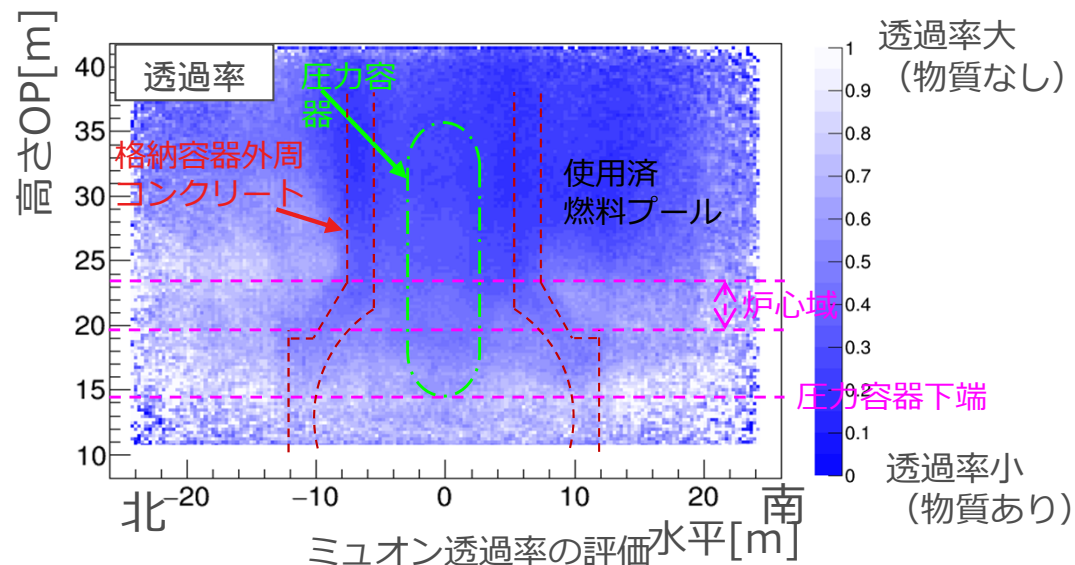
- 測定装置で検出したミュオンの数から、原子炉を透過するミュオンの透過率を算出。
 - 格納容器外周のコンクリート、使用済燃料プールなど主要な構造物の影を確認。

- 圧力容器底部に燃料デブリと思われる高密度物質の影※を確認。

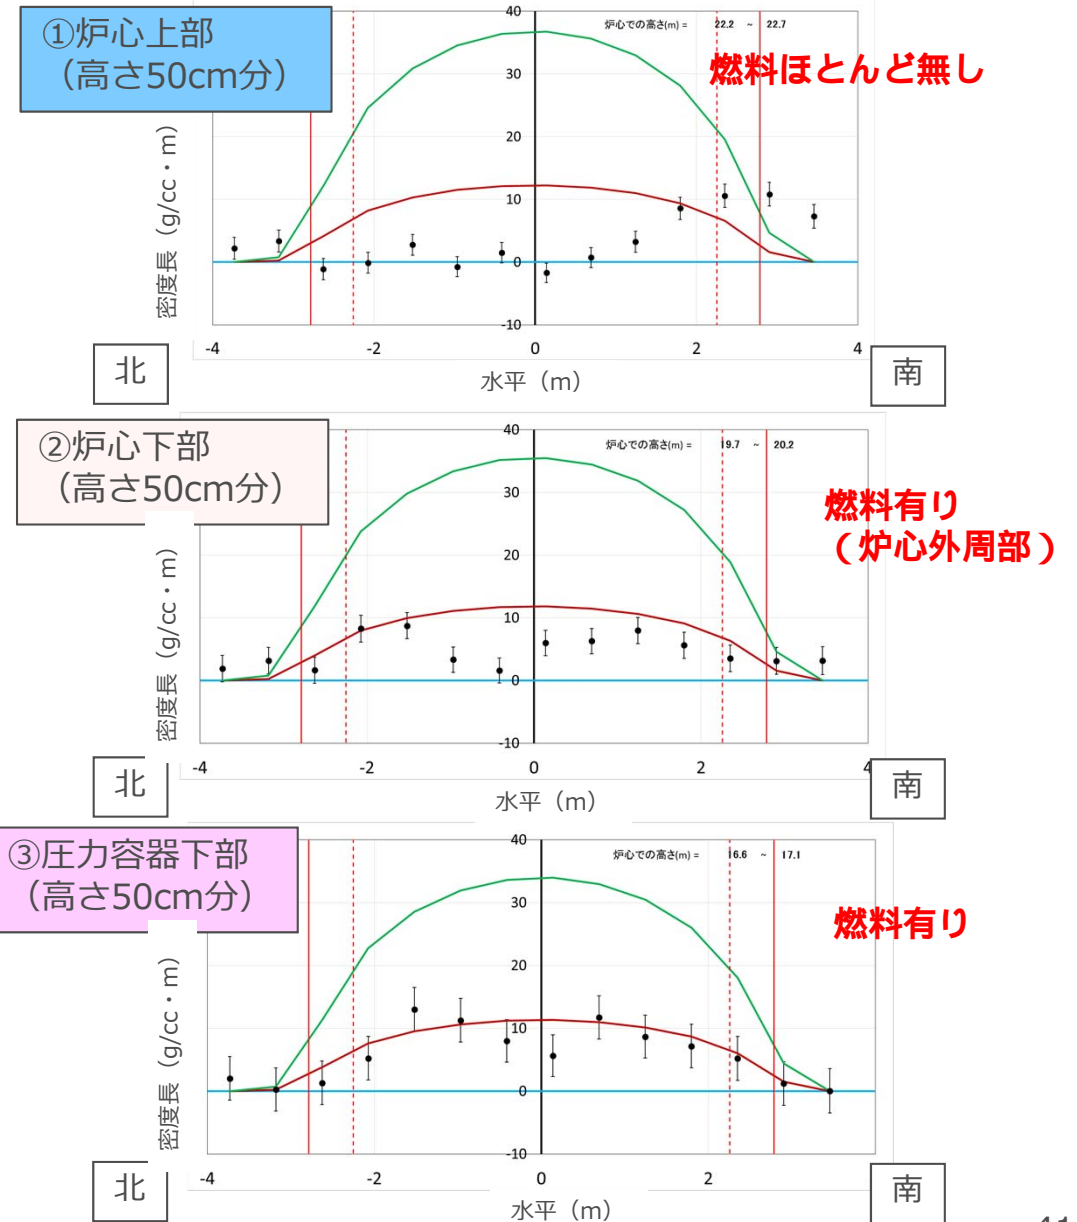
- シミュレーションと測定されたミュオン計測数の比較により、圧力容器内の物質量の分布を評価。

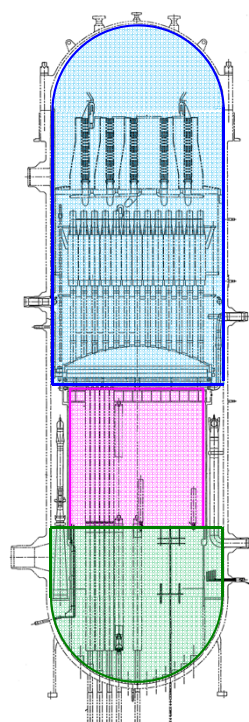
- ミュオン測定結果から圧力容器内の物質量を定量評価。
 - 2次元的な測定情報から、原子炉建屋の構造の影響などを考慮し、圧力容器内に存在する物質量を評価。

- 定量評価の結果から、燃料デブリの大部分は圧力容器底部に存在していると推定。

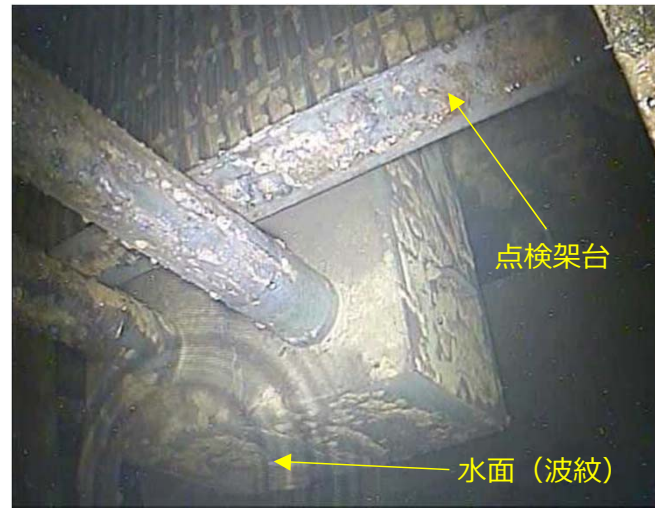
グレーチング上部 (水中)

- 確認できた範囲で大きな損傷等は見られなかった。
- グレーチングとPCV壁面の間が狭く堆積物があり、カメラが底部へ到達できなかった。
