2017年8月21日

東京電力ホールディングス株式会社

# 福島第一原子力発電所 サブドレンNo.51水位低下に関する メカニズム（連通性確認試験の結果）について

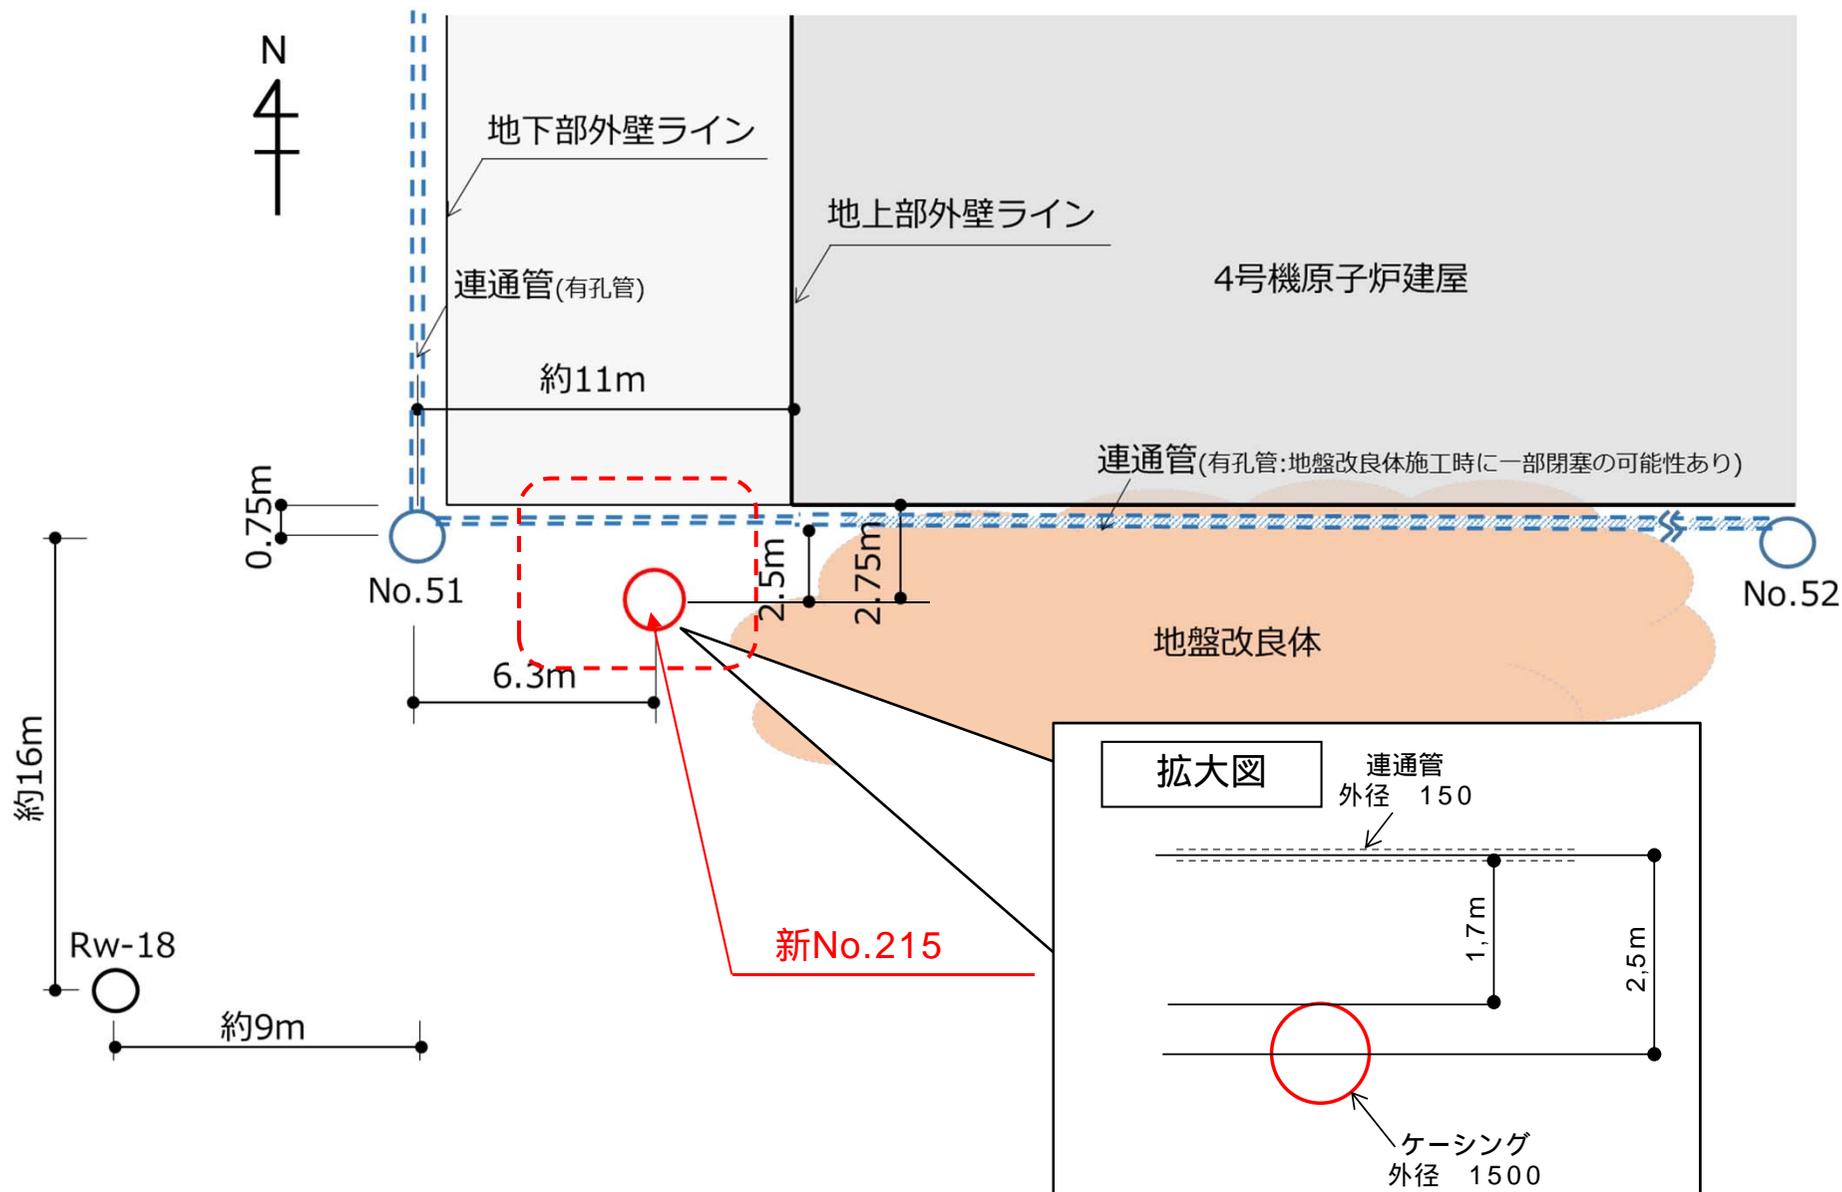
# (参考) 8月2日のサブドレン新No.215掘削位置と周辺状況 **TEPCO**

8月2日にサブドレンNo.51において水位低下を示す警報が発生した。

同時間帯に、サブドレンNo.51の近傍でサブドレン増強（新No.215）のためのケーシング掘削作業を行っていた。

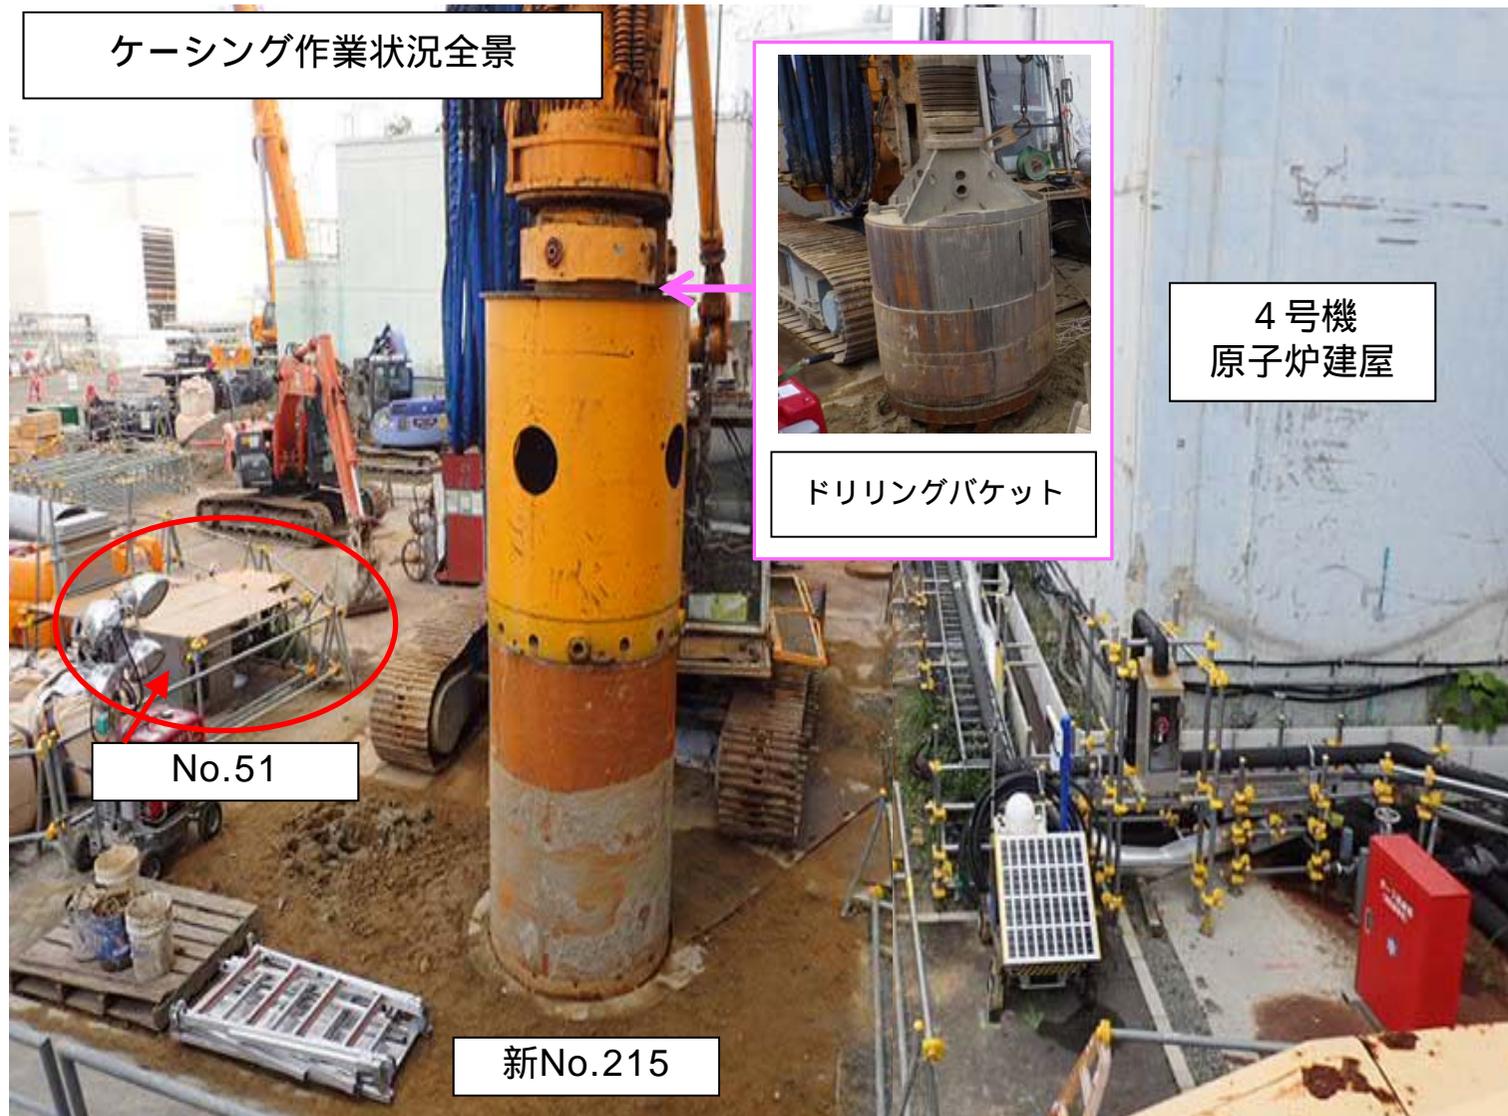
# (参考) サブドレン新No.215掘削作業状況

地中へ約2m毎に、ケーシング設置 ケーシング挿入 中掘り掘削を繰り返し、予定深度まで掘削。

ケーシング削孔ならびに中掘り時は、ケーシング内水位を周辺サブドレンピットに影響を与えないレベルまで水張りしたうえで施工する。これによりケーシング内部への水の流れ込みを抑制し、周辺サブドレンピットの水位変化を防止する。
