新設サブドレン水位計設定誤りに伴う 運転上の制限逸脱について

2017年10月30日

東京電力ホールディングス株式会社

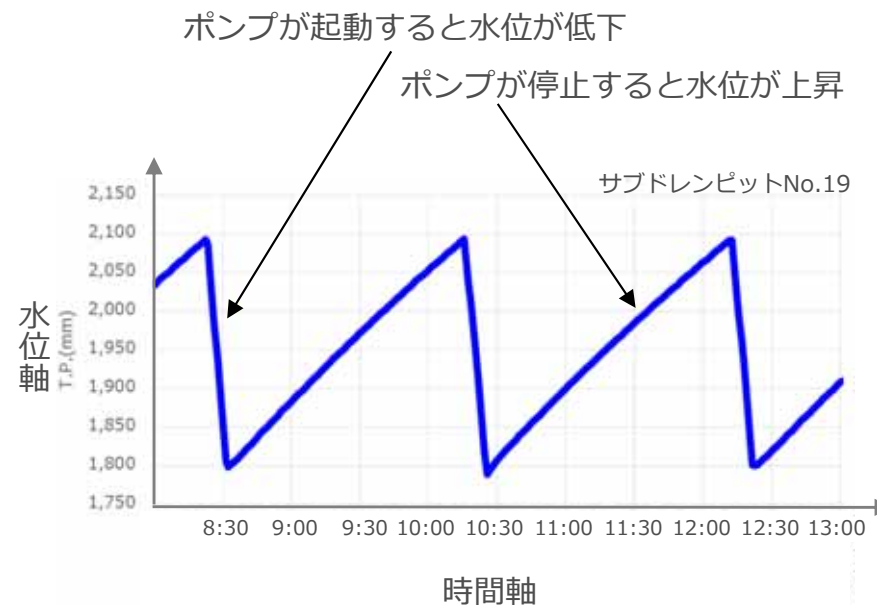
サブドレンピット水位管理の例

なお、建屋滞留水が建屋外へ漏えいしないよう、サブドレンの水位は近傍の建屋滞留水の水位より800mm以上高く保つように管理している。

※ 800mm+建屋の塩分濃度補正

800mm = サブドレン水位計誤差200mm + サブドレンアンダーシート200mm + 滞留水水位計誤差200mm + 大雨時滞留水上昇量200mm

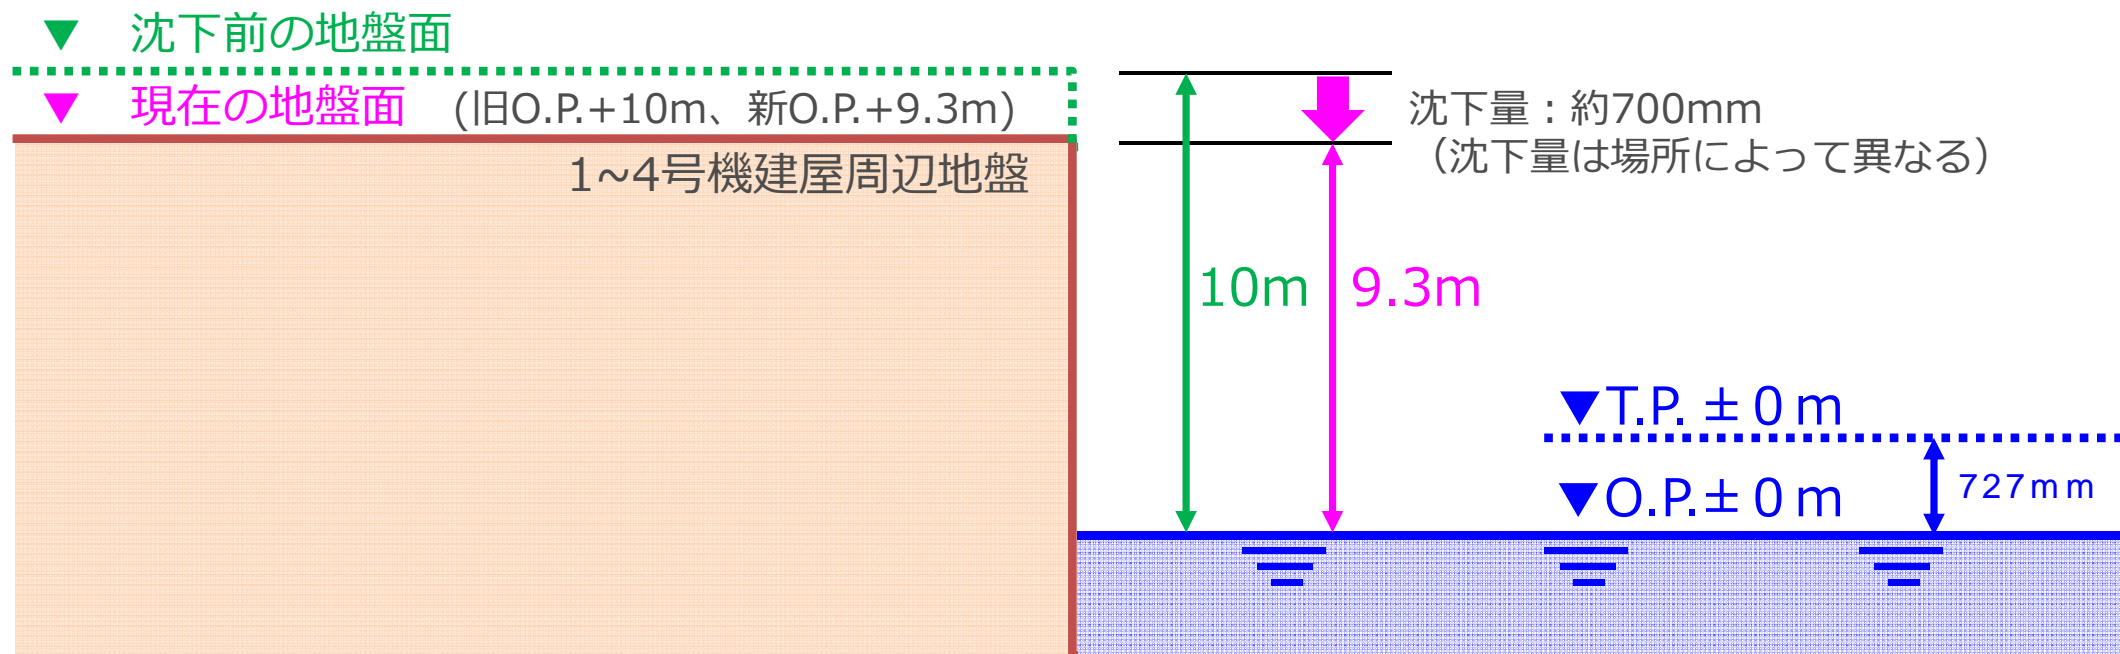
地盤沈下による標高変化のイメージ図

東北地方太平洋沖地震により、福島第一原子力発電所構内の地盤が約700mm沈下し標高が変わった。沈下前に作成された図面では、沈下前の標高(旧O.P.と呼ぶ)を用いている。同地点で沈下後に再測量した結果は、旧O.P.に比べ約700mm低い値となっている(新O.P.と呼ぶ)。

H27年11月以降、水位管理では、新旧「O.P.」の混乱を避けるために「T.P.」を使用している。
