特定原子力施設監視・評価検討会
(第56回)
資料4

サブドレンNo. 51の水位低下について (原因と対策)

2017年10月30日

東京電力ホールディングス株式会社

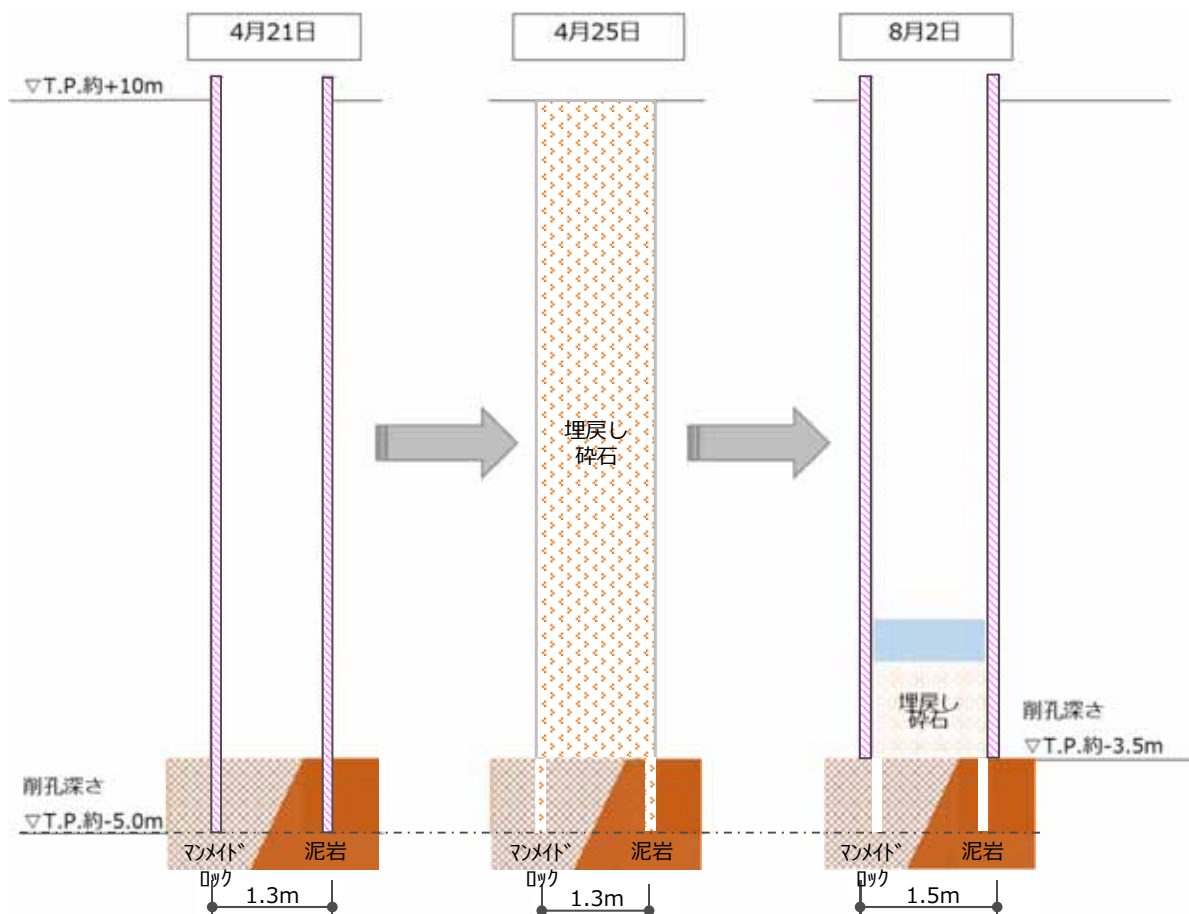
No.51の水位低下に至るまでの新No.215の状況 **TEPCO**

- 1月17日 安全事前評価を工事实施箇所（建築部門）と放射線管理部門、協力企業にて実施した。
- 4月21日 中掘り作業中、泥岩とマンメイドロックに当たり掘削が進まないことから、作業を中断した。
- 4月24～25日 作業が一旦中断したため、砕石にて埋め戻した。
- 8月1～2日 別位置での掘削箇所が見つからないため、同位置にて掘削を実施した。

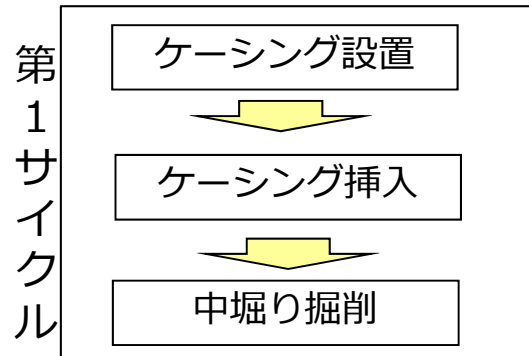
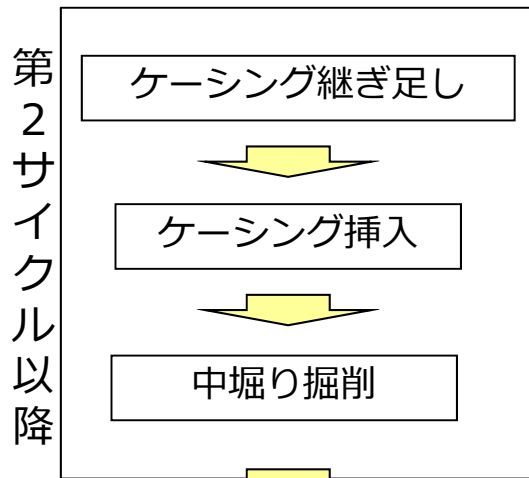
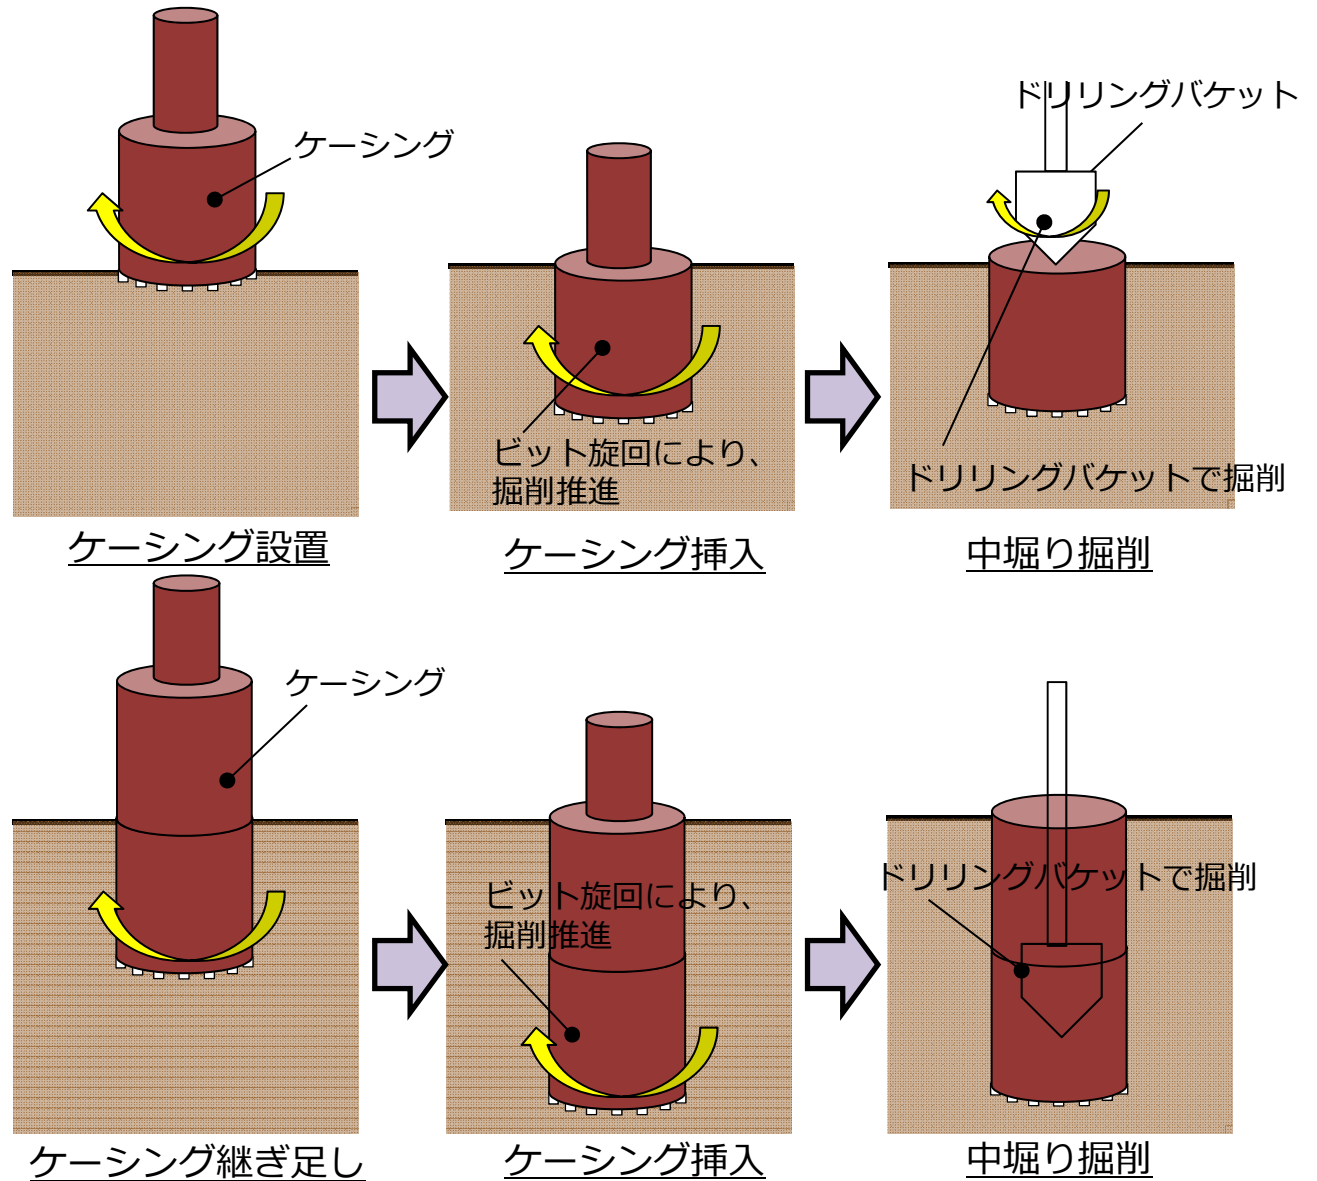
施工サイクル

約2m毎にサイクルを繰り返し
予定深度まで掘削

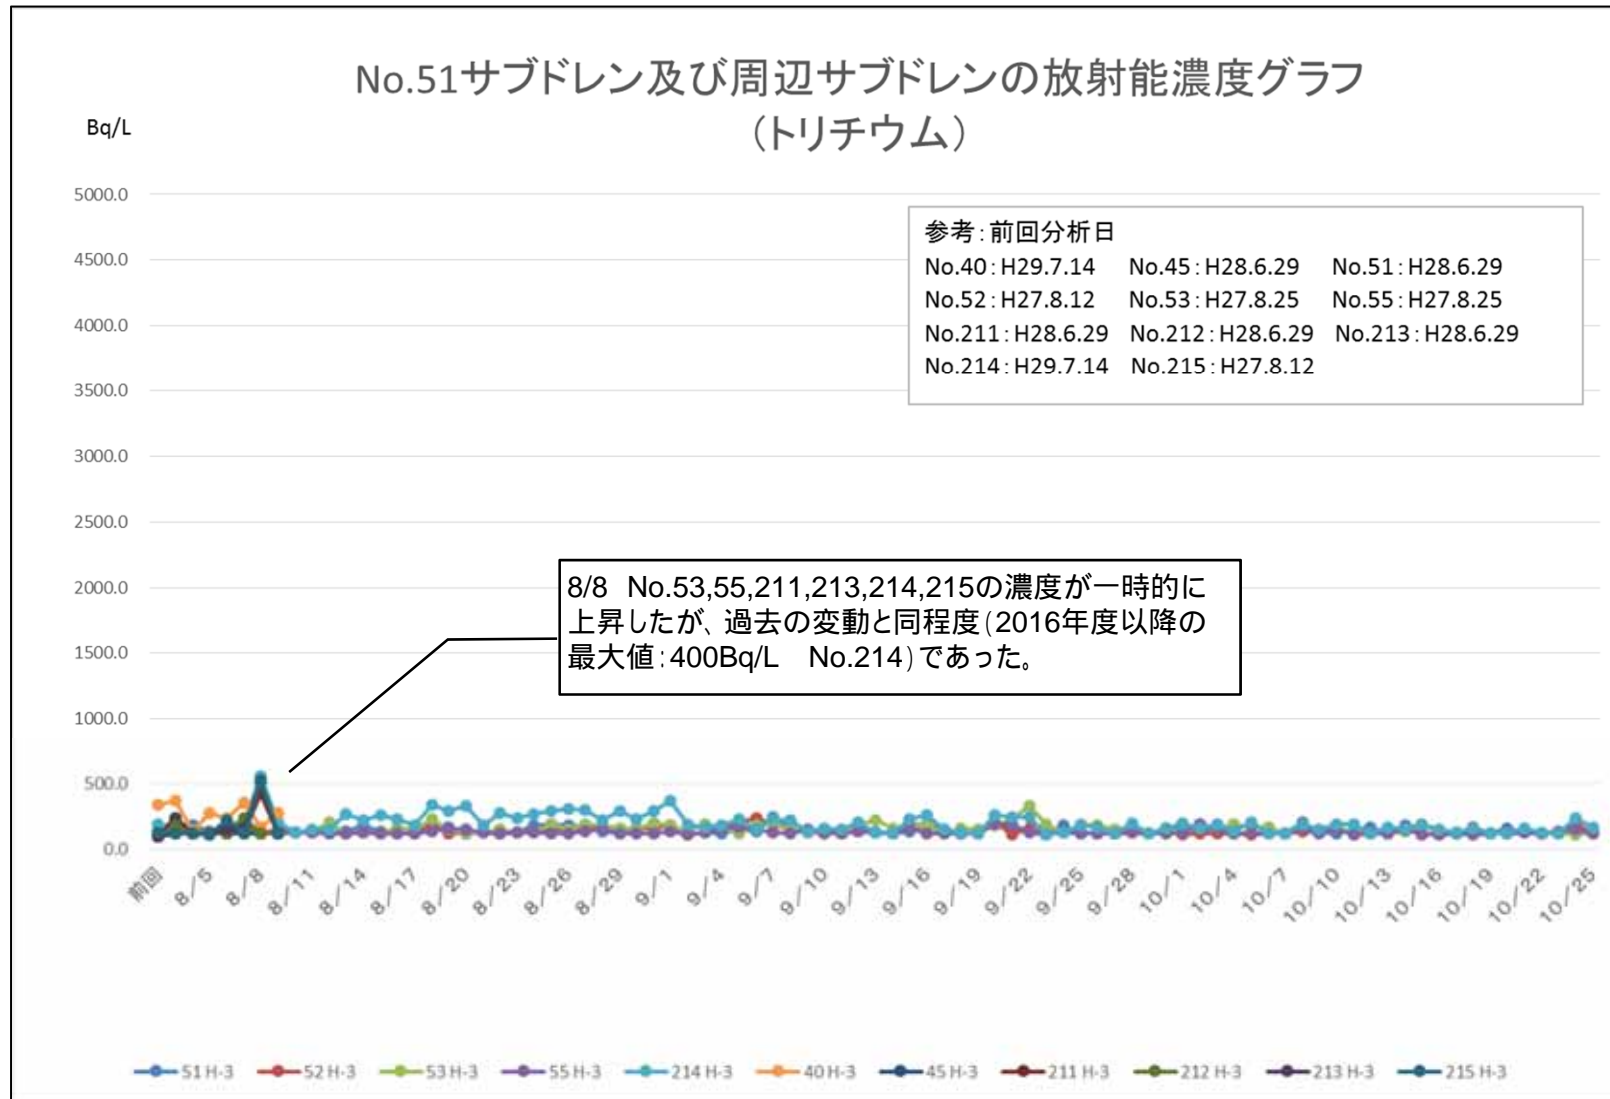
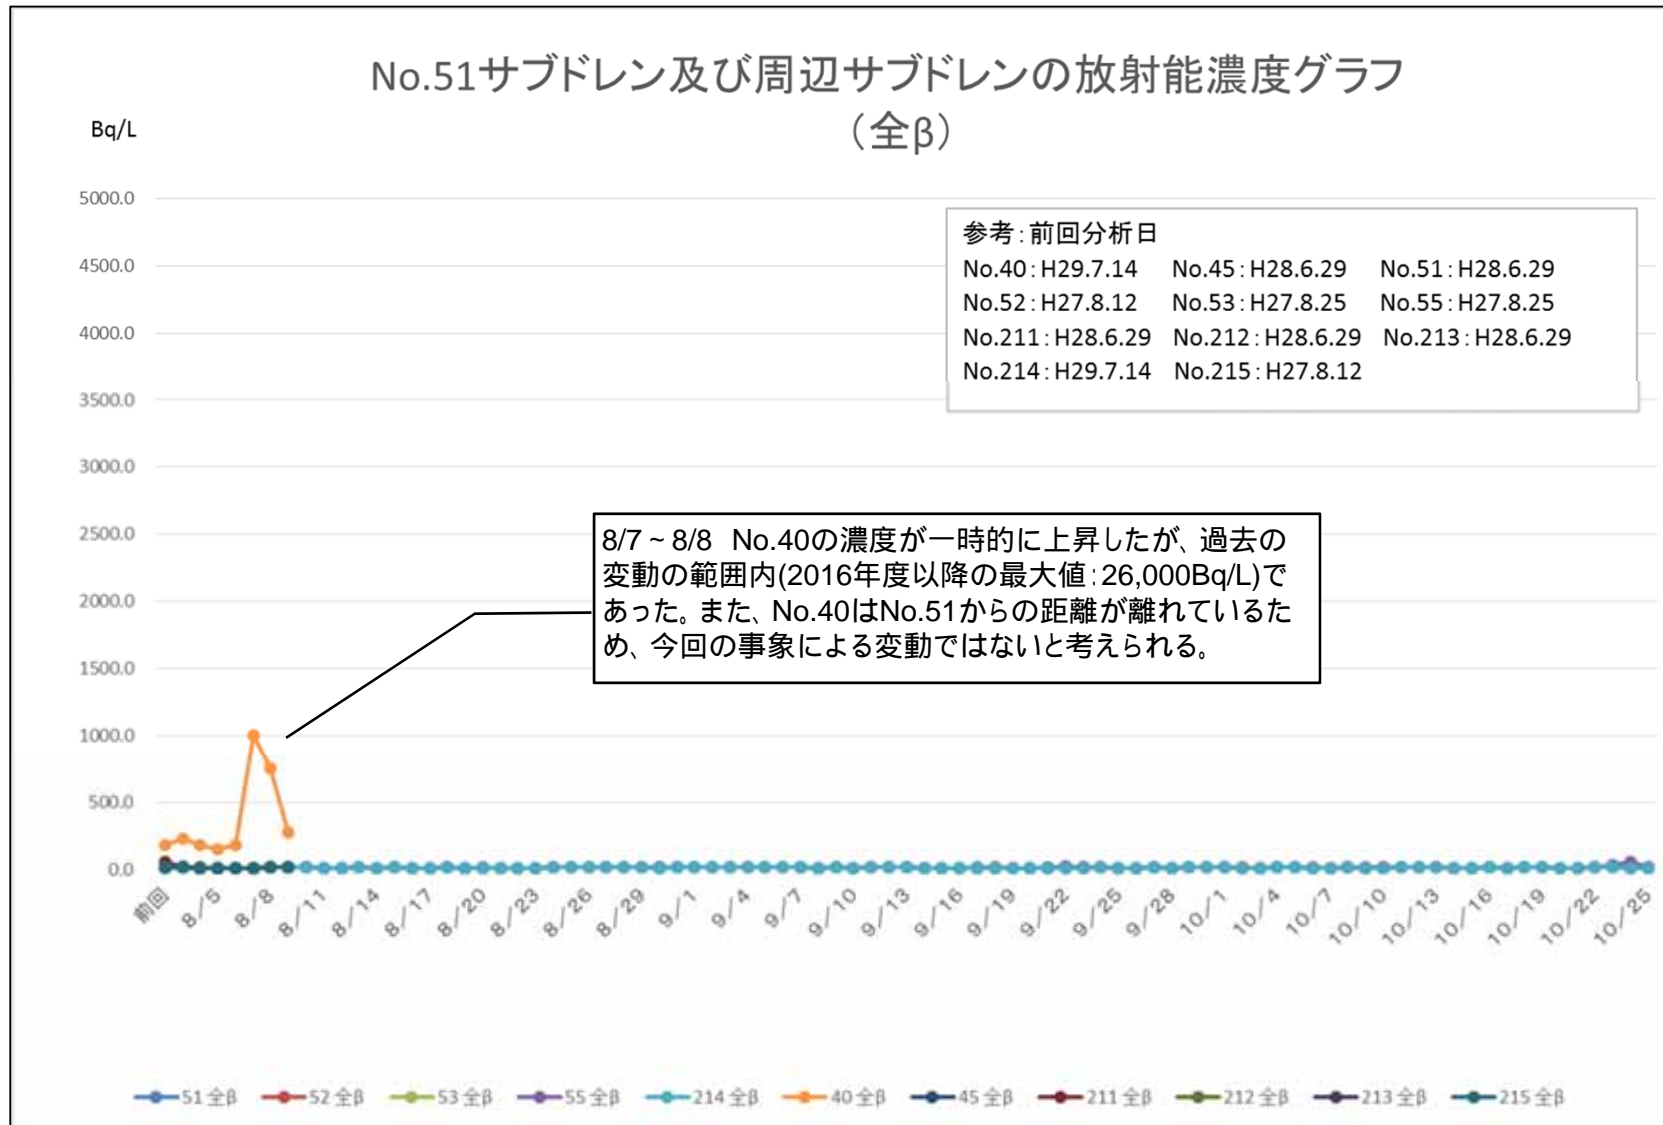
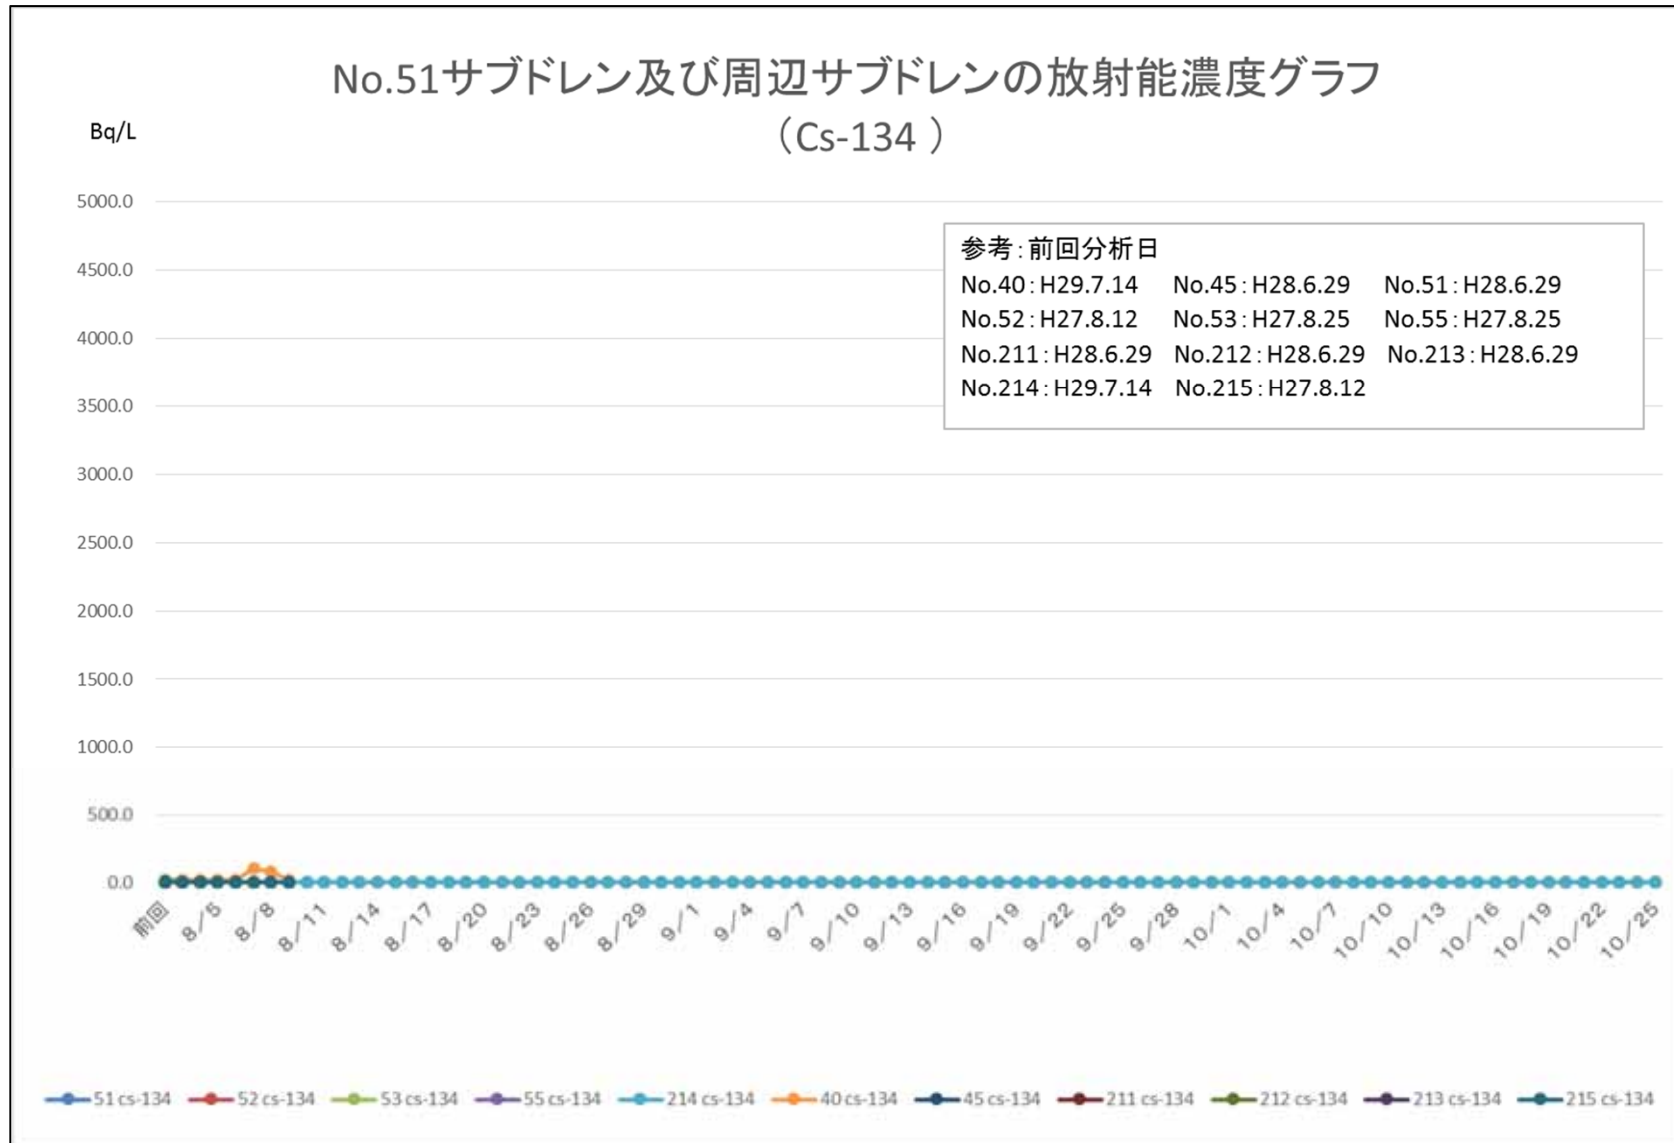
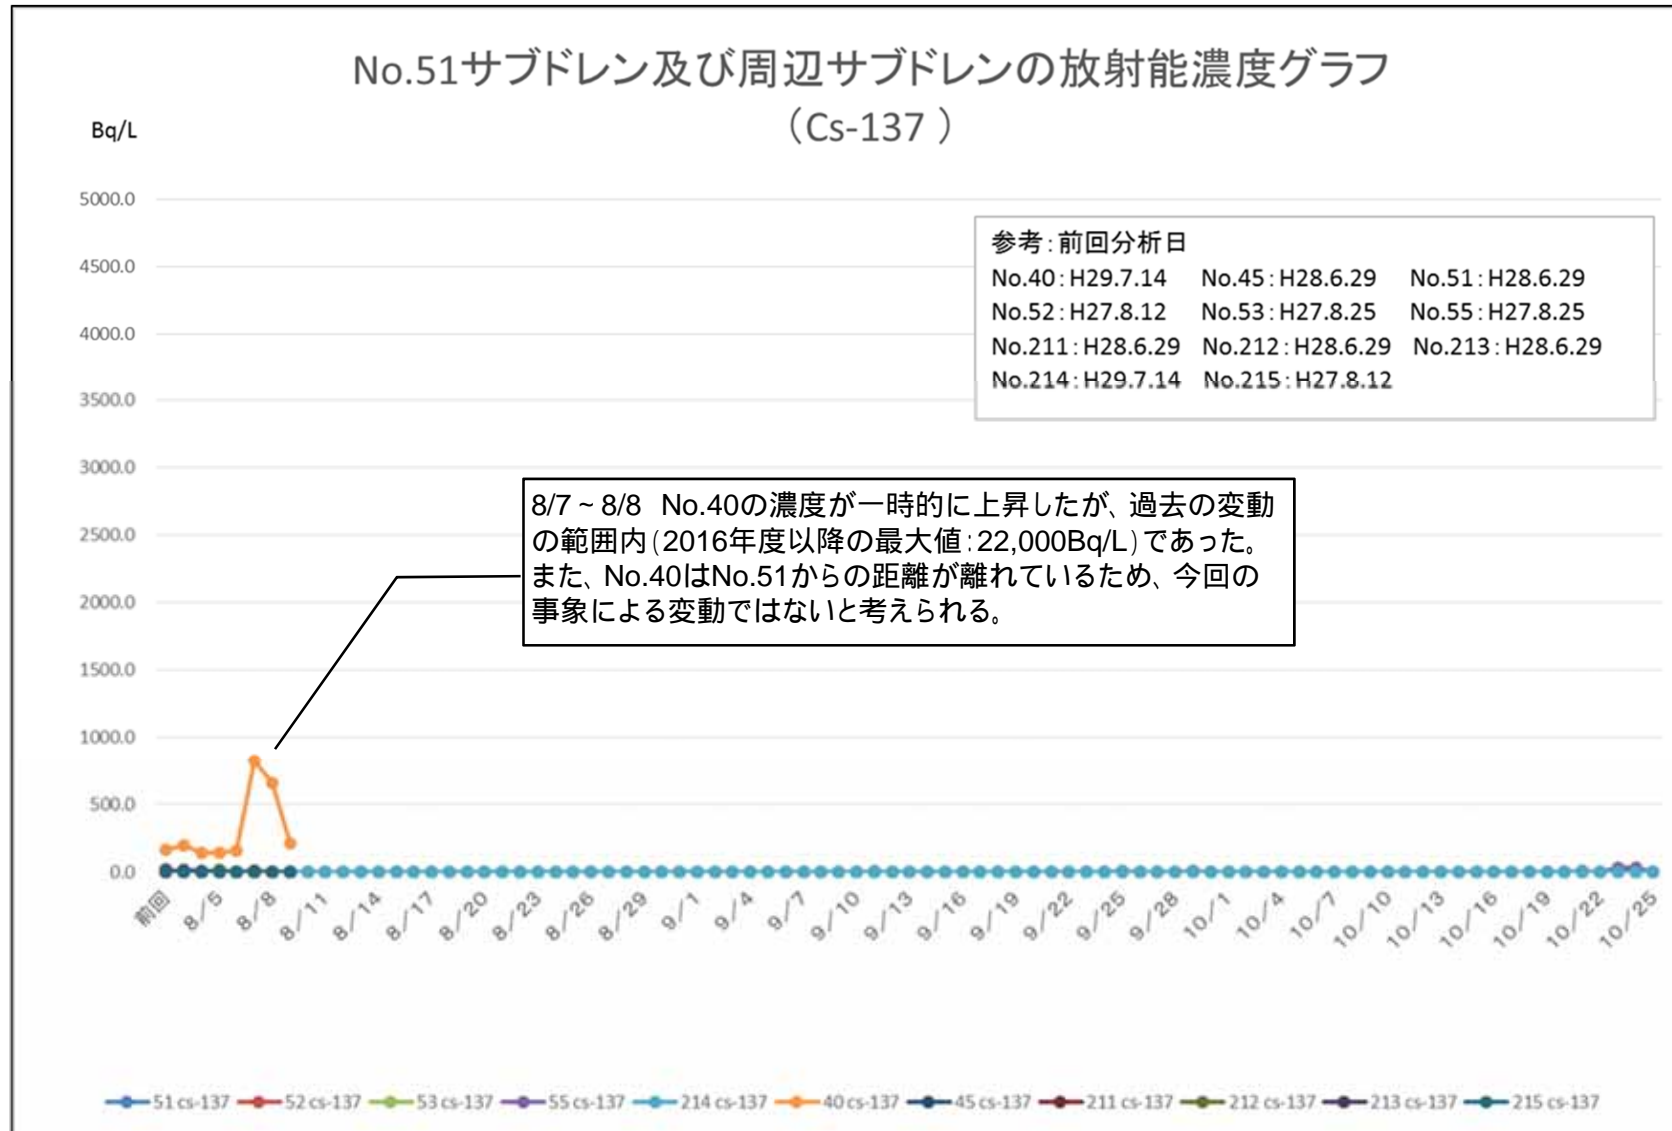
8月3日からこれまでの周辺サブドレンピットでのモニタリングの結果、一部のピットでトリチウム濃度が一時的に上昇したが、過去と同程度の変動範囲内であった。また、No.40の全とCs-137濃度が一時的に上昇したが、過去の変動の範囲内であり、No.51からの距離が離れているため、今回の事象による変動ではないと考えられる。
