建屋滞留水処理の進捗状況について

2017年12月26日

東京電力ホールディングス株式会社

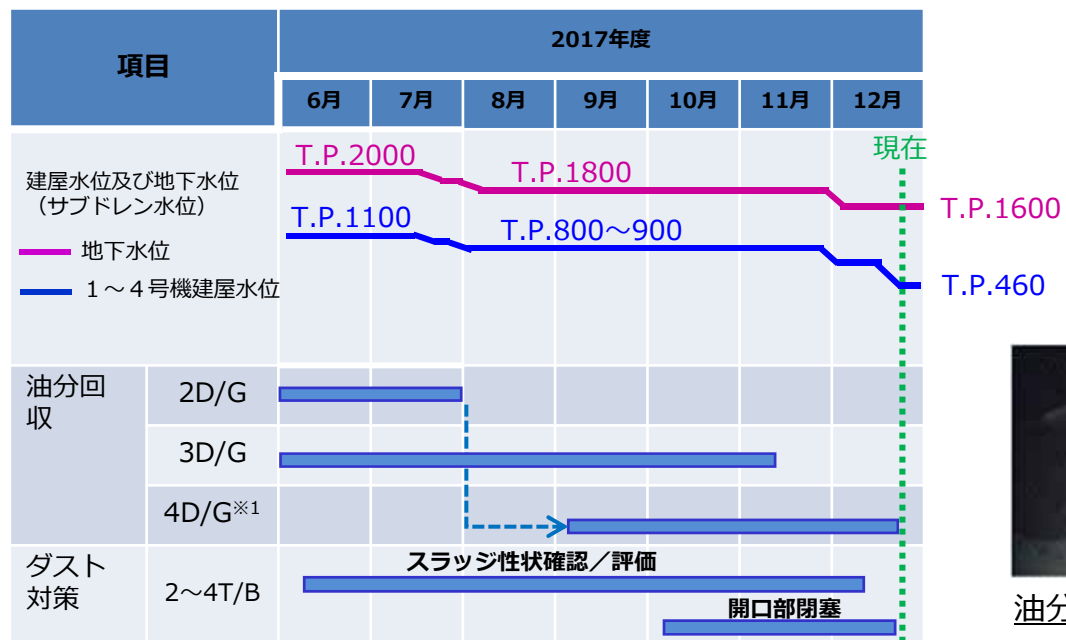
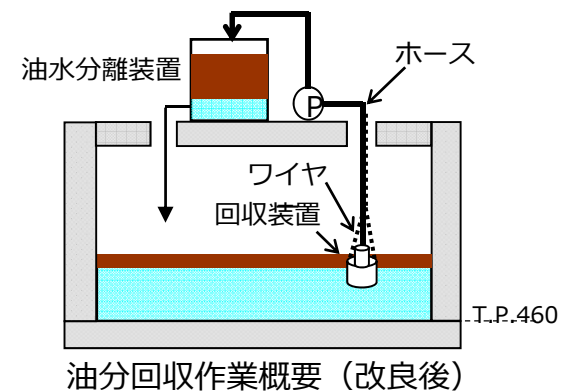
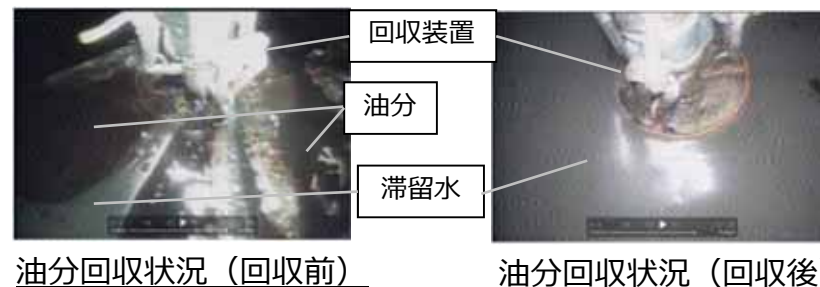
- 2～4号機T/B最下階中間部を露出させるため、下記作業を実施。
- 滞留水表面上に油分が確認されている2～4号機D/G室エリアの油分回収を実施。
 - ✓ 2号機D/G室は回収完了。
 - ✓ 3号機D/G室は想定以上に油分が多かったものの、改良型回収装置の導入や作業体制の強化により、2017年11月に回収完了。
 - ✓ 4号機D/G室は概ね回収完了※¹しており、今後、4号機T/B最下階（復水器エリア）の油回収を実施。
- 2～4号機T/B地下1階中間部床面露出に伴うダスト対策のため、開口部の閉塞を実施。また、2～4号機T/B地下階のダスト監視を開始。

※1：4号機D/G室に残存した油分は4号機T/B復水器エリアへ流出すると考えられ、今後、4号機T/B復水器エリアにて回収する

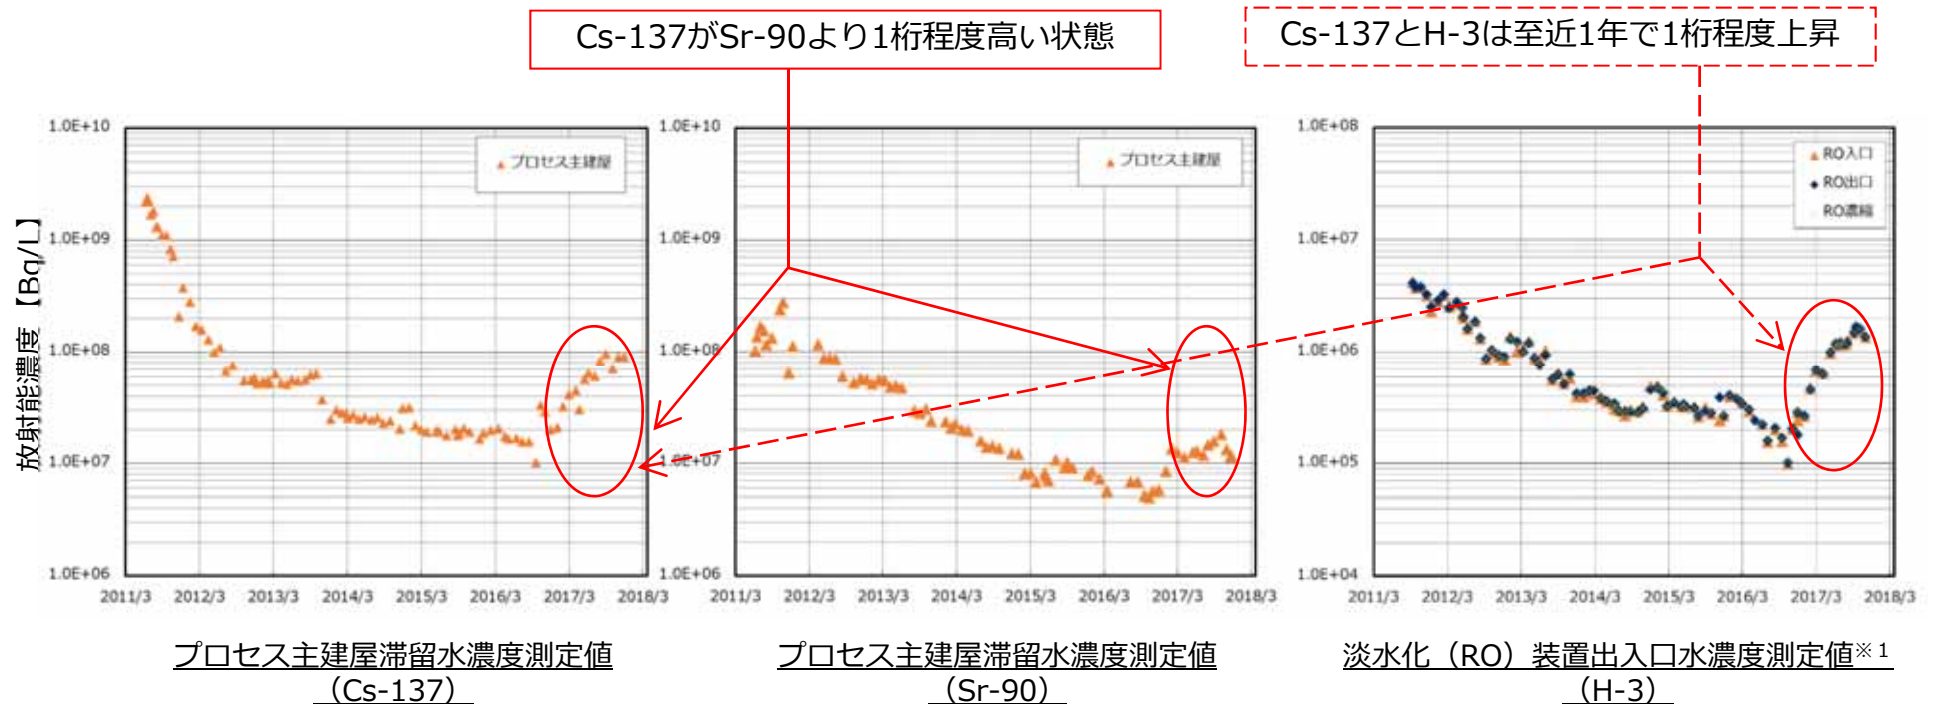
- プロセス主建屋における滞留水中の放射能濃度の上昇傾向はCs-137の他、Sr-90、H-3※¹についても確認。上昇幅はCs-137、H-3については共に1桁程度であるのに対し、Sr-90については数倍程度であることを確認。

※¹ H-3については、RO (淡水化) 装置出入口にて定期的に測定を実施。プロセス主建屋と同程度の値と想定。

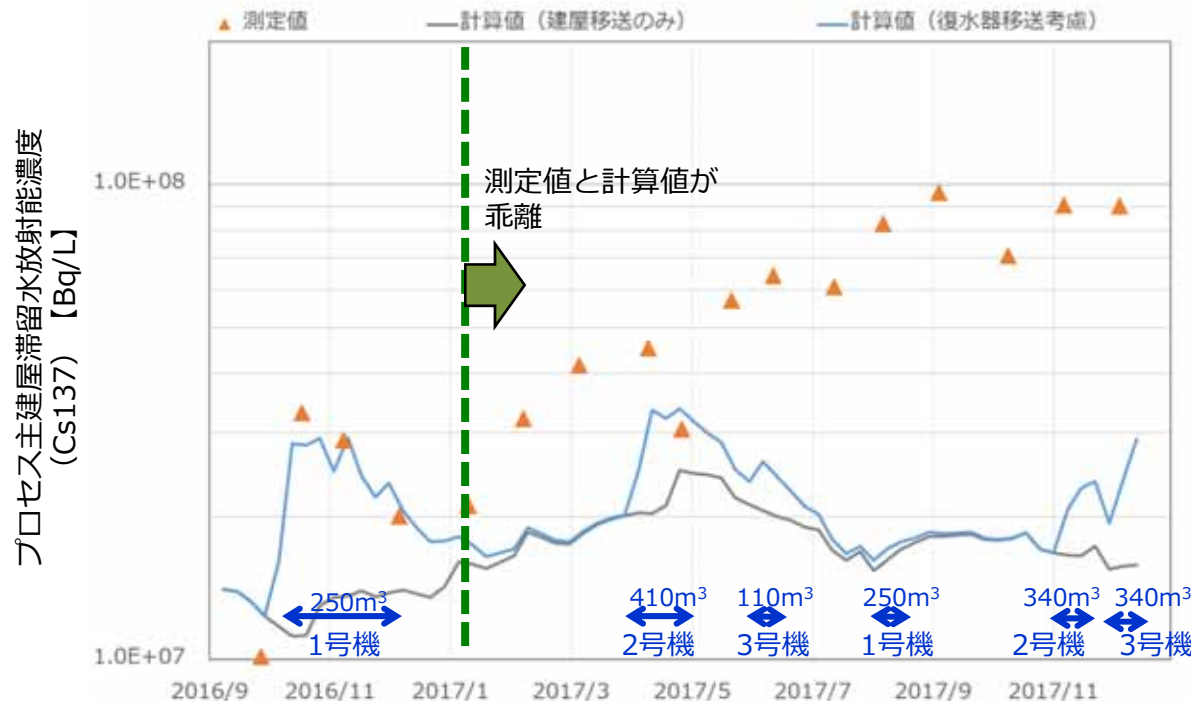
プロセス主建屋滞留水放射能濃度の測定値と復水器移送を考慮した評価値

- プロセス主建屋における滞留水中の放射能濃度を上昇させた可能性のある要因は以下の通り。
 - ① 放射能濃度の高い1～3号機復水器内貯留水を移送したこと
 - ② 局所的な放射能濃度の高い滞留水が至近の水位低下等に伴い、引き出されたこと
 - ③ 1～4号機の建屋滞留水の移送元を、T/Bのみの状況から、R/Bを追加したこと※1
- 上記のうち、①復水器内貯留水の移送による影響については、移送作業時の一時的な濃度上昇には寄与するものの、継続上昇の要因にはならないと評価。

※1 2015年10月～：1号機R/Bから移送開始、2016年12月～：2号機R/Bから移送開始。3号機R/Bは滞留水移送ポンプを設置したHPCI室の滞留水放射能濃度が高く、至近は復水器内貯留水の移送を実施していたこと等から、ほとんど移送をしていない。

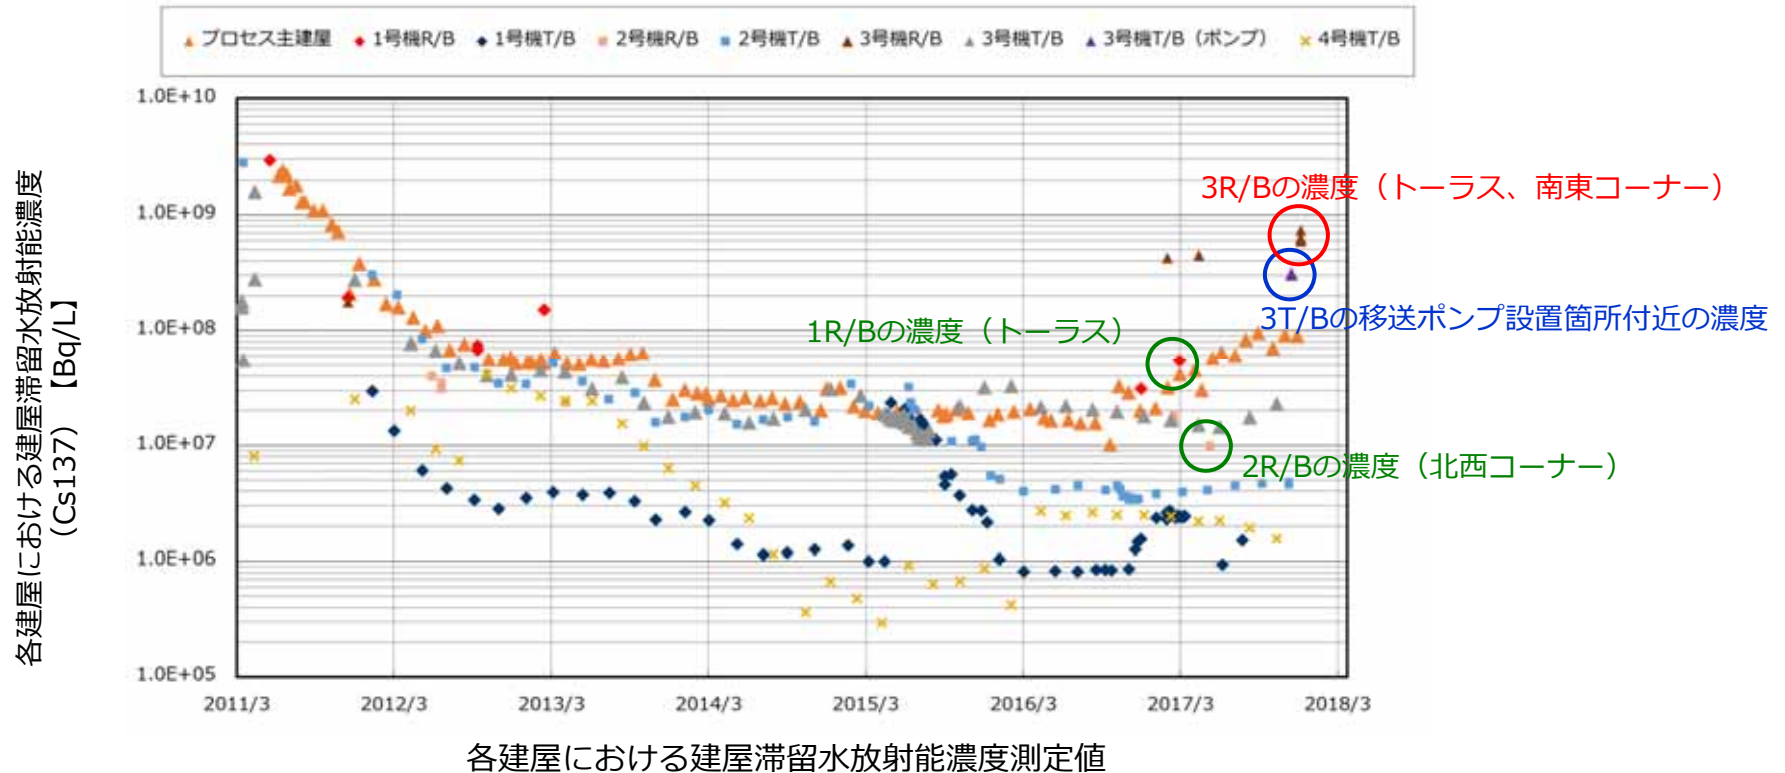
- 移送元の1~4号機建屋滞留水については、主にT/B滞留水を定期的にサンプリング採取しているものの、これまで有意な上昇は確認されておらず、プロセス主建屋の濃度以下※1であることを確認。
- 1/2号機R/B滞留水は至近に測定を実施しており、1号機はプロセス主建屋と同程度の濃度であること、2号機はプロセス主建屋より1桁低い濃度であることを確認。
- 3号機T/Bは滞留水移送ポンプ設置箇所とサンプリング水採取箇所が異なることから、滞留水移送ポンプ設置エリアのサンプリングを実施。その結果、プロセス主建屋を超える放射能濃度を確認。更に、3号機R/Bの滞留水放射能濃度を測定したところ、3号機T/B滞留水移送ポンプ設置エリアを超える濃度を確認。

※1 3号機R/B (HPCI室) 滞留水においてはプロセス主建屋を超える放射能濃度を確認しているものの、試運転を除いて、滞留水移送を実施していないため、プロセス主建屋の濃度上昇に影響はほとんどないと評価。

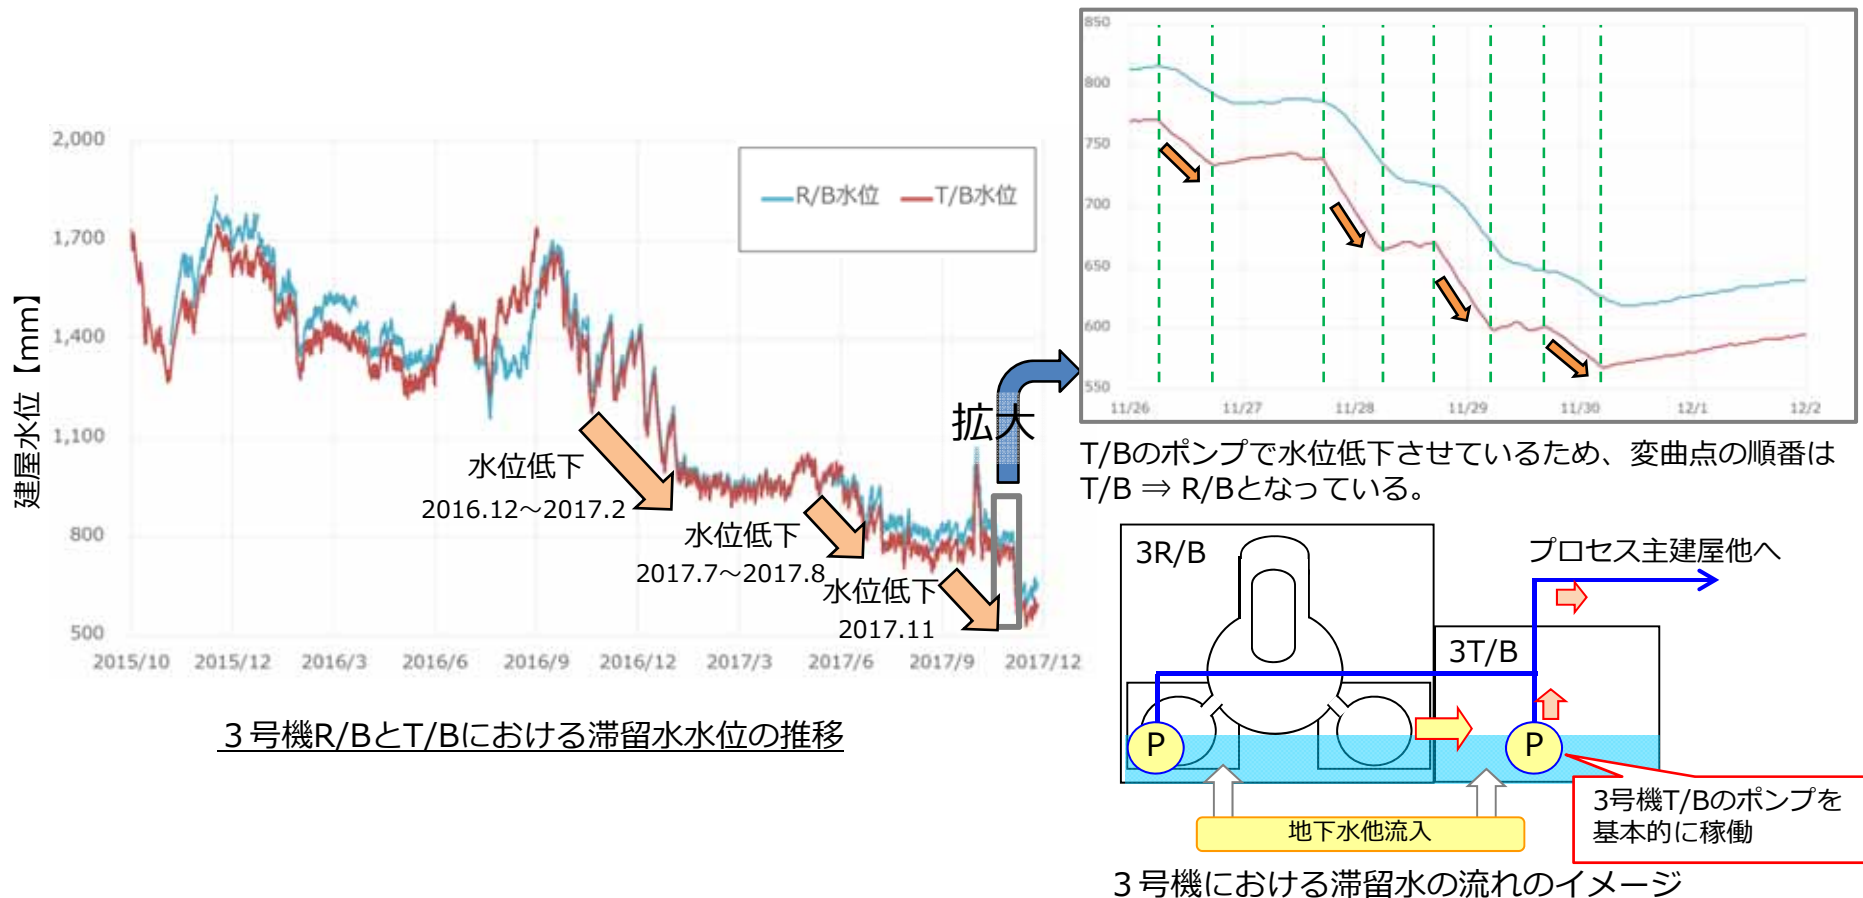
- 2016.12より、段階的に建屋滞留水の水位低下を開始させた。3号機においては基本的にT/Bに設置した滞留水移送ポンプを稼働させて水位を低下させていることから、低下操作時はT/Bの水位が低い状態となり、R/Bの滞留水が引き出された状況と推定される。
- 3号機R/BにはHPCI室等、放射能濃度の高いエリアがあり、これら高濃度滞留水が水位低下に伴い、徐々に広がってきたこと等が要因として推定される。

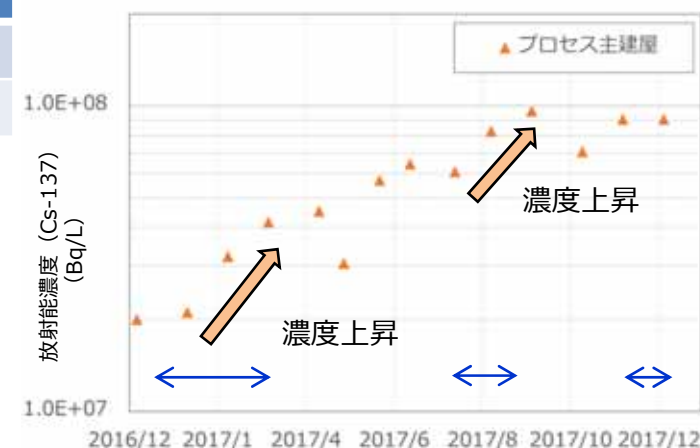
プロセス主建屋滞留水放射能濃度 (測定値)

- 至近に得られた各建屋のサンプリング結果より、プロセス主建屋の放射能濃度を評価すると、測定値とほぼ同程度であることを確認。
- また、プロセス主建屋の測定結果の上昇トレンドを確認すると、大きく変化した期間は2016.12～2017.1頃、2017.7～2017.8頃の2箇所あり、1～4号機建屋滞留水の水位低下期間と概ね一致している。
- これより、3号機R/Bがプロセス主建屋の濃度上昇の一因になっていたものと考えられるが、今後も他建屋の分析データ含め、濃度上昇の検証を行う。

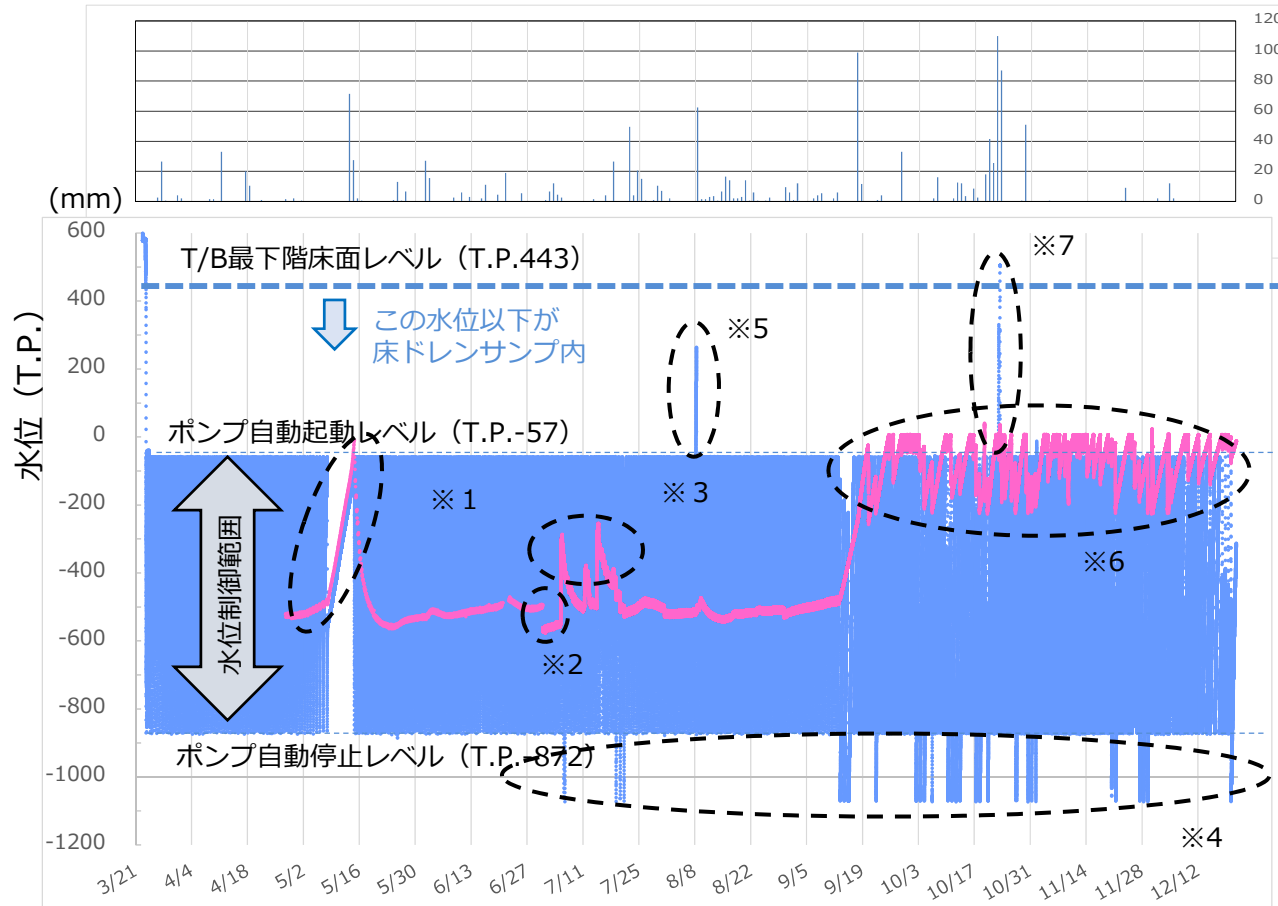
1号機T/B滞留水水位

■ 1号機T/B地下1階（最下階）の床面より掘りこまれた床ドレンサンプ内のポンプにより、概ね床面が露出した状態を維持。

- ※1 同時期に復水ポンプ(CP)配管トレンチ水位の上昇が確認されており、床ドレンサンプとの連通があるものと評価。
- ※2 水位計交換。
- ※3 残水エリアの排水による影響。
- ※4 移送設備点検等の作業に伴う移送設備一時停止前に手動起動により水位を低下。
- ※5 雨水による漏えい検知器発報のため、一時的に移送設備を停止。
- ※6 床ドレンサンプとCP配管トレンチの連通がなくなり、CP配管トレンチの水位が上昇。CP配管トレンチに設置した排水ポンプにて適宜排水を実施。
- ※7 台風により、地下水雨水の流入量が増大したことに加え、雨水による漏えい検知器発報のために一時的に移送設備を停止したことにより、一時的に床ドレンサンプの水位が床面レベルまで到達。

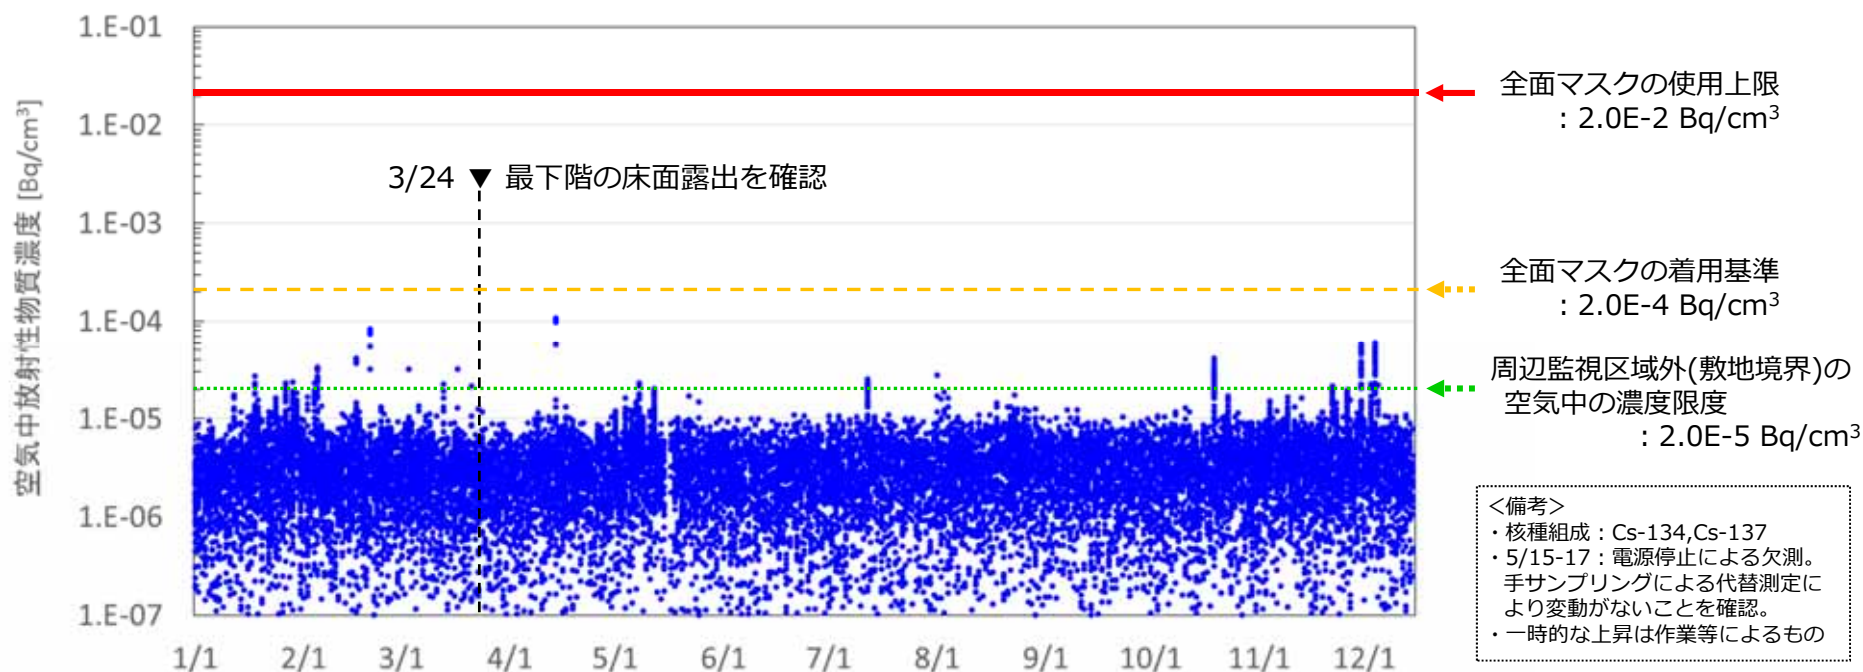
1号機T/B最下階のダスト濃度測定結果 (2017年1月1日～2017年12月15日)

- 1号機T/B最下階のダスト濃度を連続ダストモニタにより監視。ダスト濃度は、全面マスクの着用が必要なレベル ($2.0E-4[Bq/cm^3]$) 未満で推移している。

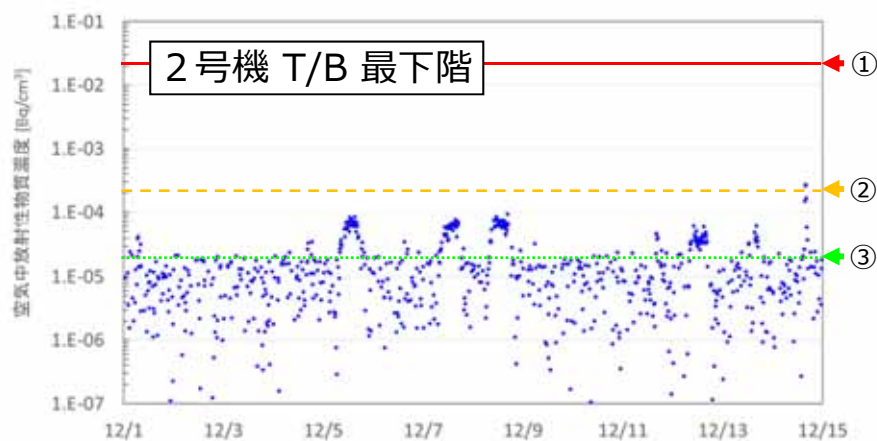
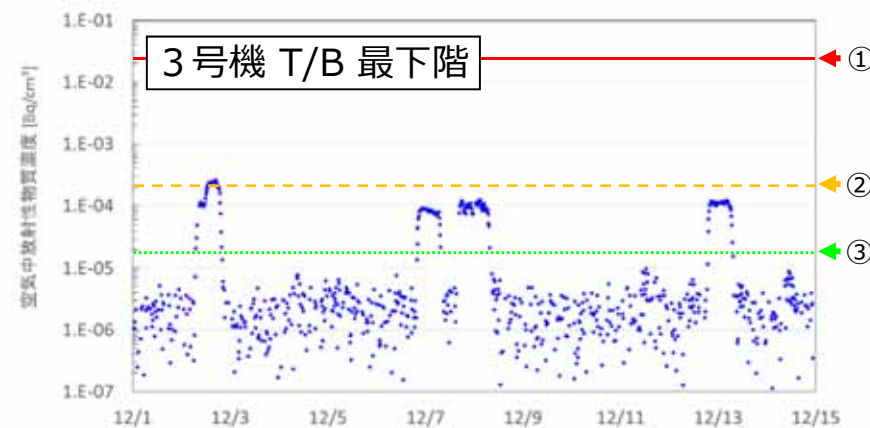
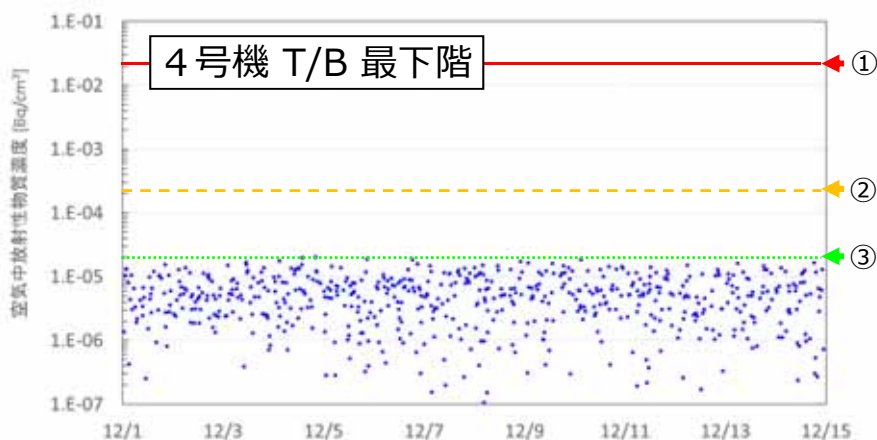
- 2～4号機T/B最下階のダスト濃度を連続ダストモニタにより測定開始（12/1～）。ダスト濃度は、1号機と同様、全面マスクの着用基準レベル（ 2.0×10^{-4} [Bq/cm³]) で推移。
- 引き続き、最下階中間部の床面露出に向けた監視を継続予定。

<備考>
 ・核種組成：Cs-134, Cs-137
 ・一時的な上昇は作業等によるもの
