原子炉格納容器内部調査及び 燃料デブリ取り出しに向けた対応状況 ～2号機原子炉格納容器内部調査結果～

2018年5月18日

東京電力ホールディングス株式会社

原子炉格納容器内部調査及び
燃料デブリ取り出しに向けた対応状況
～3号機原子炉格納容器内部調査映像からの3次元復元結果～

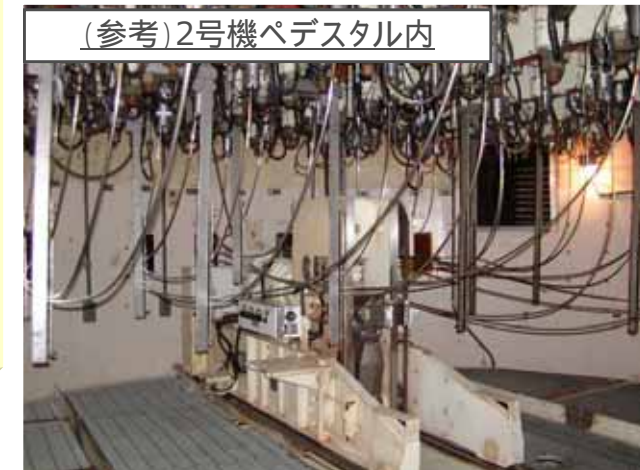
- CRD交換機、プラットホームフレーム等の構造物については大きな変形や損傷が無く、前回（2017年1月）の調査結果からの状況変化は見られない。
- カメラ位置から見て手前側の構造物（TIP案内管、PIPケーブル及びグレーチング等）の損傷及び脱落が確認され、プラットホームフレーム上の付着物も比較的多いため、燃料デブリの落下経路である可能性がある。
- カメラ位置から見て、奥側の一部については死角となる範囲があるため、構造物の変形や損傷及びグレーチングの脱落状況、付着物の状況は確認できなかった。
- ペデスタル内壁面については、前回（2017年1月）の調査結果と同じく、確認できる範囲では損傷は見られなかった。

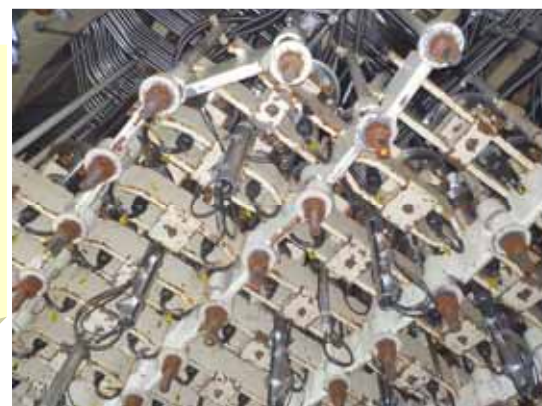
- ・ グレーチング脱落部①の真上付近のCRDハウジングサポート等は、前回 (2017年1月) の調査結果から変わらず、大きな変形や損傷が無いことを確認した。
- ・ 確認できる範囲ではCRDハウジングサポートの脱落は見られなかった。

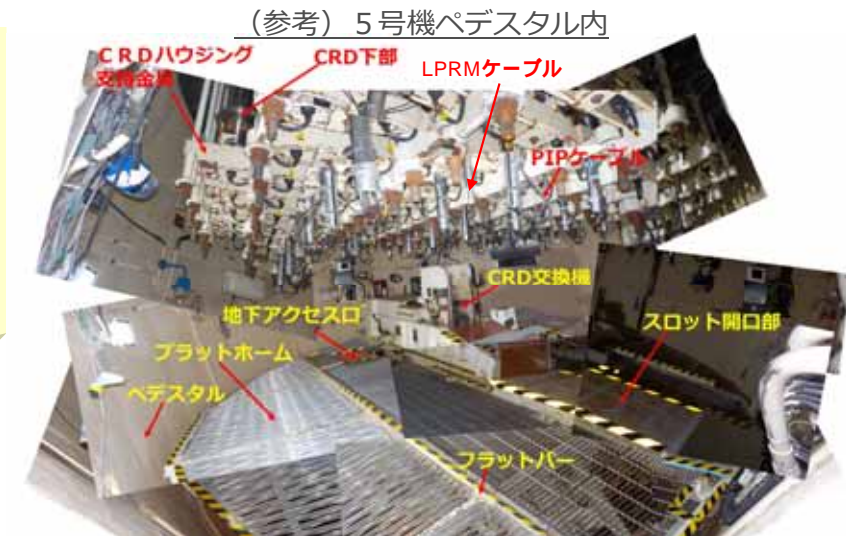
- CRD交換機付近の上部にあるCRDハウジングにおいて、付着物によりTIP案内管及びPIPケーブル、LPRMケーブルが確認できない箇所があることを確認した。
- またTIP案内管及びPIPケーブル、LPRMケーブルが確認できない箇所の真下のグレーチングについては、脱落していることを確認した。

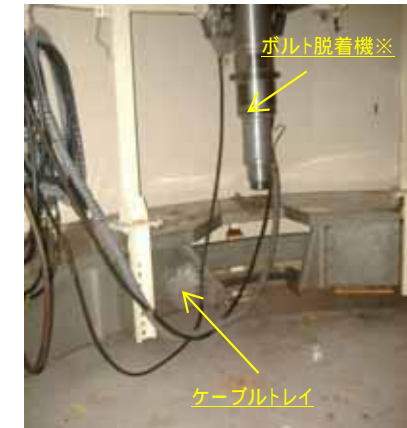
- ・ CRD交換機回転フレーム、中間作業架台フレーム、支柱、ケーブルトレイ等の構造物について、大きな変形や損傷が無いことを確認した。
- ・ 小石状・粘土状に見える堆積物がペDESTAL底部全体に堆積していることを確認した。
- ・ 堆積物は溶融物が固化したもののように見える一方で、ケーブルトレイ(ステンレス鋼、厚さ4mm)の変形が確認されていないことから、ケーブルトレイの上に堆積し始めた際の堆積物温度が、ケーブルトレイに熱変形を生じさせる温度ではなかった可能性がある。

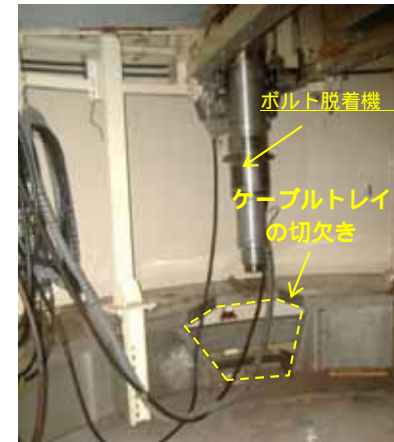
- ・ペデスタル底部では、冷却水が降り注いでいること、ペデスタル底部付近の温度測定値が約21℃であることから、堆積物は注水している冷却水により、安定した冷却状態が維持できていると考える。
- ・作業員アクセス開口部側や、ケーブルトレイの切欠き部からケーブルトレイ内部に水たまりがあることを確認した。

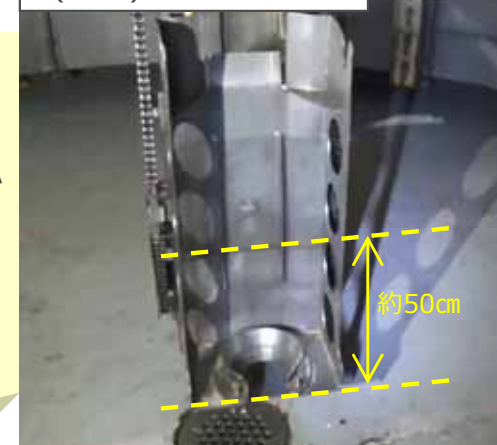
CRD交換機昇降台車にて、堆積物が埋まっていると見られる高さ

- カメラ吊り降ろし位置からペデスタル中心を見て左側のケーブルトレイ（高さ約70cm）周辺の段差が明瞭では無いため、この付近の堆積物の高さは70cmを超える箇所が存在する可能性がある。CRD交換機昇降台車周辺の堆積物は、昇降台車が埋まっている高さから40~50cmと見られる。またカメラ吊り降ろし位置から見て昇降台車の奥側の堆積物高さがケーブルトレイより低くなっていることを確認した。
- カメラ吊り降ろし位置からペデスタル中心を見て左側には、燃料集合体の一部（上部タイプレート）や、その付近には棒状の落下物、管状の落下物、スプリング状の落下物が確認され、また堆積物高さが周囲と比較して高いことから、その真上は燃料デブリの落下経路の一つである可能性がある。

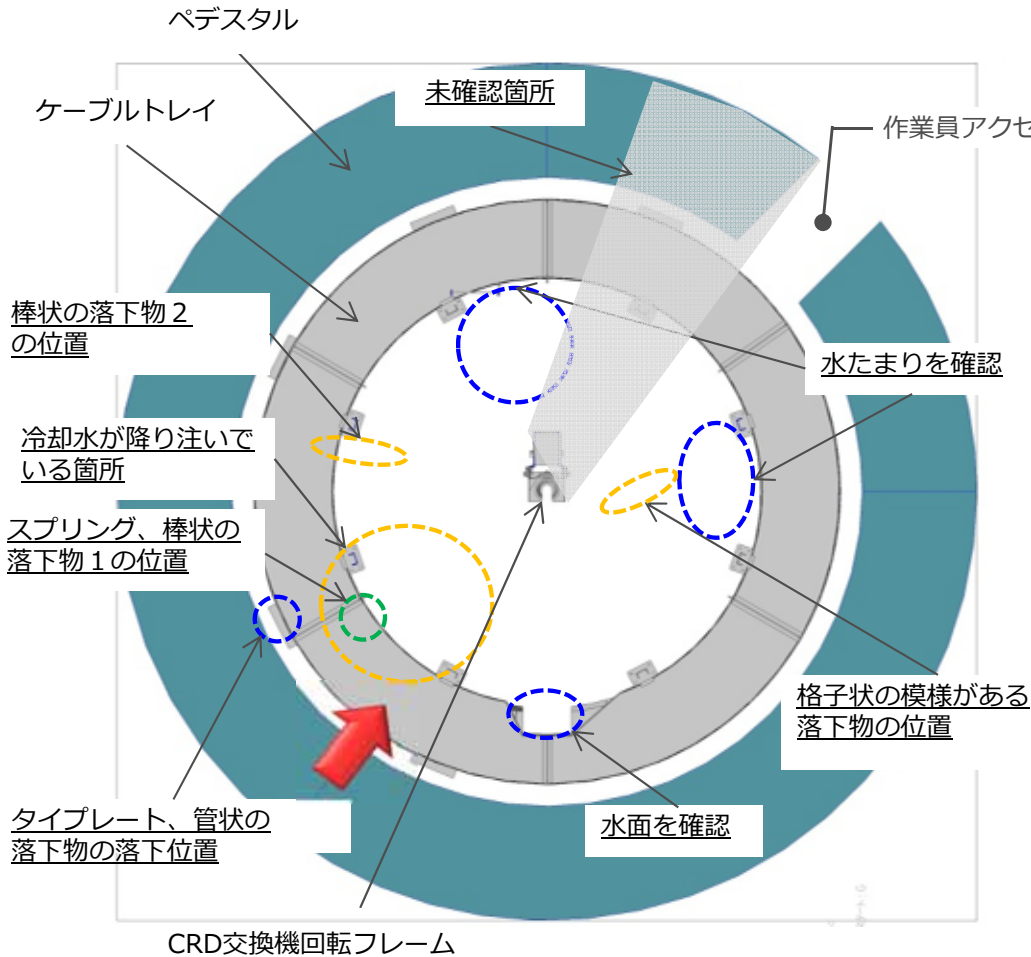
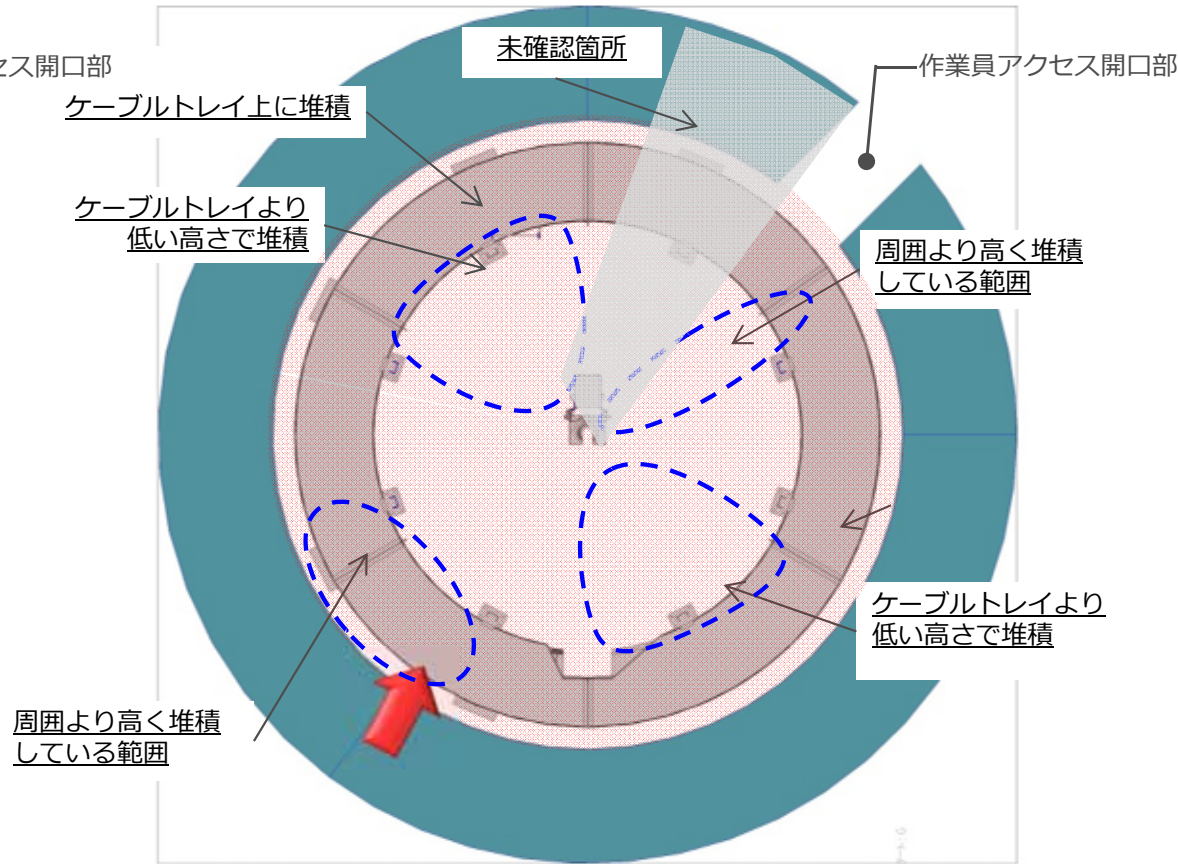
ペDESTAL底部の水たまり、落下物の確認状況

ペDESTAL底部の堆積物の確認状況

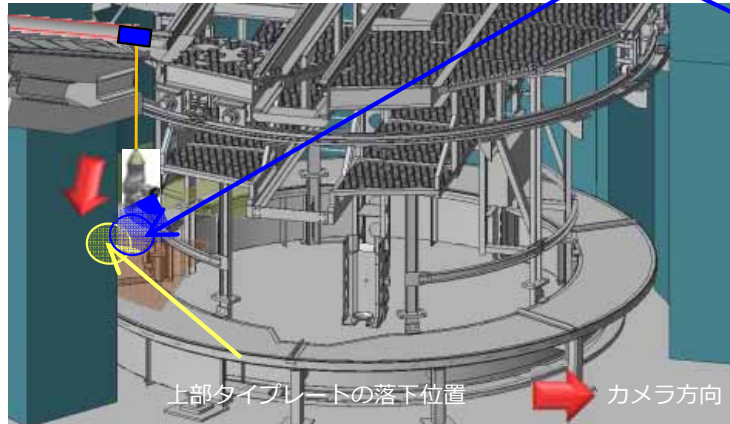
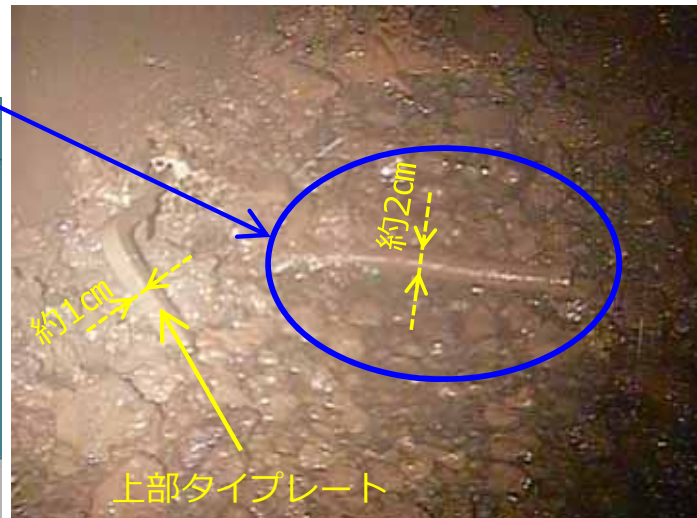
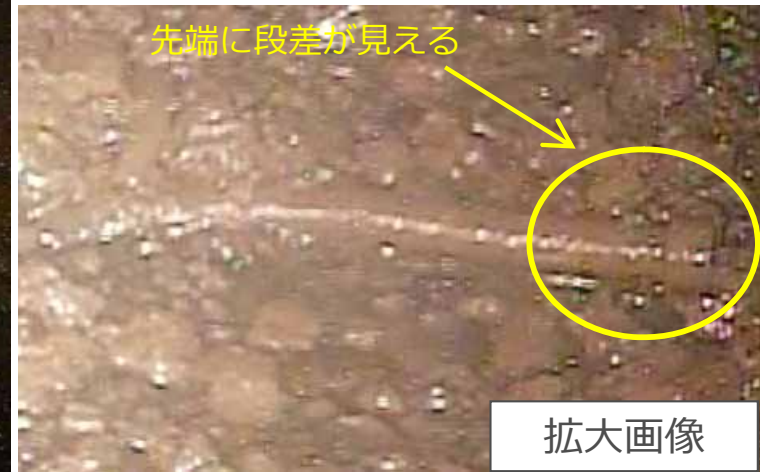
管状の落下物

- ・ペDESTAL底部において、上部タイプレートの落下位置付近に、管状の落下物を確認した。
- ・落下物の先端には段差が見える。

- ・上部タイプレートの幅（約1cm）を基準として、管の幅を推定した結果、約2cm

- ・外観上の特徴及び寸法推定結果に該当する構造物の特定には至っていない。

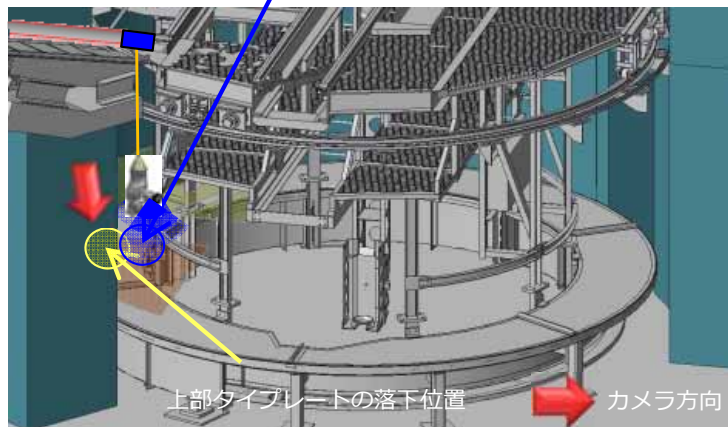
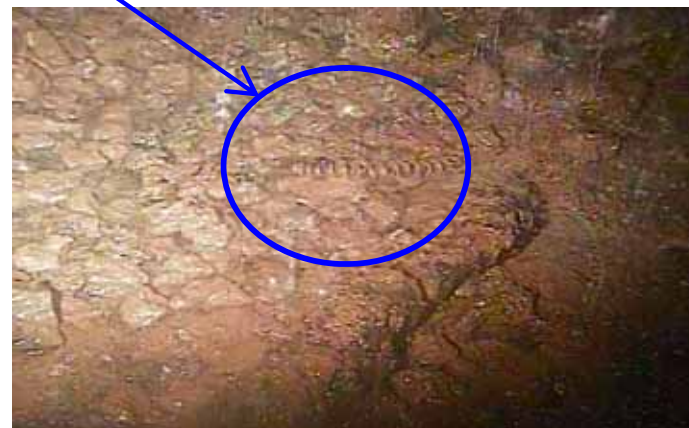
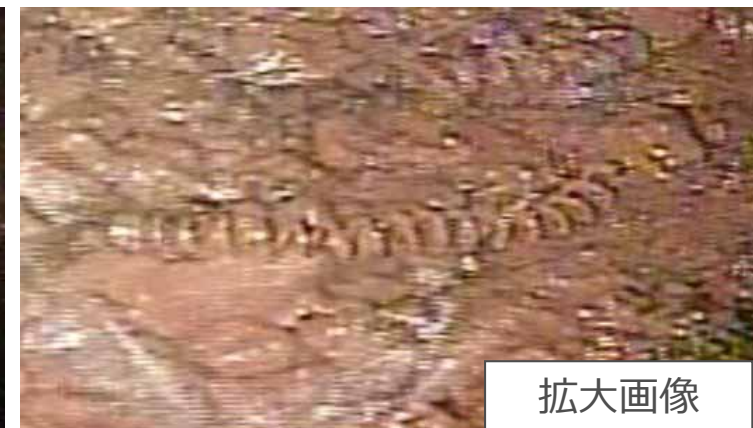
スプリング状の落下物の位置

- ・ペデスタル底部において、上部タイプレートの落下位置付近に、スプリング状の落下物を確認した。

- ・寸法推定の基準となりうる構造物が無く、寸法推定は実施できなかったが、直径は比較的小さく、スプリングの巻き数は15以上と見られる。

- ・口径が小さく、巻き数が15以上のスプリングが使用されている機器としては、SRNM検出器、LPRM検出器、燃料集合体が考えられるが、どの機器のスプリングかは特定に至っていない。

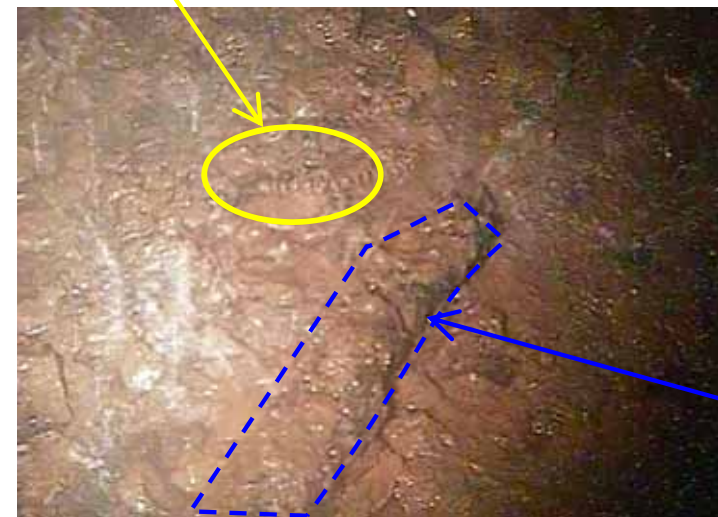
棒状の落下物

- ・ペDESTAL底部において、スプリング状の落下物の付近に棒状の落下物を確認した。

- ・特定するために必要な寸法や特徴的な構造が無く、特定に至っていない。

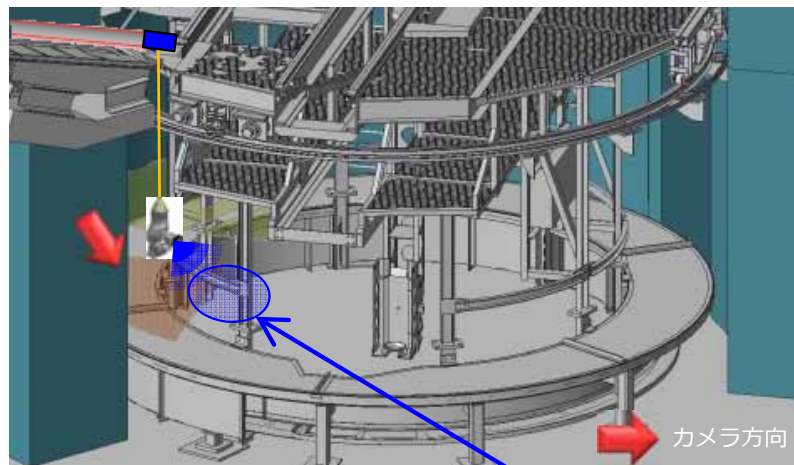
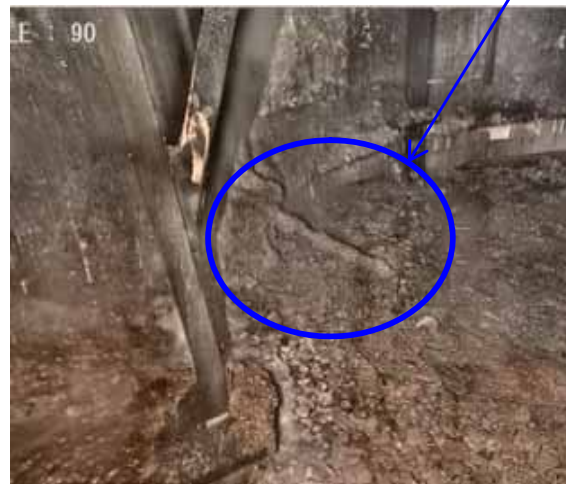
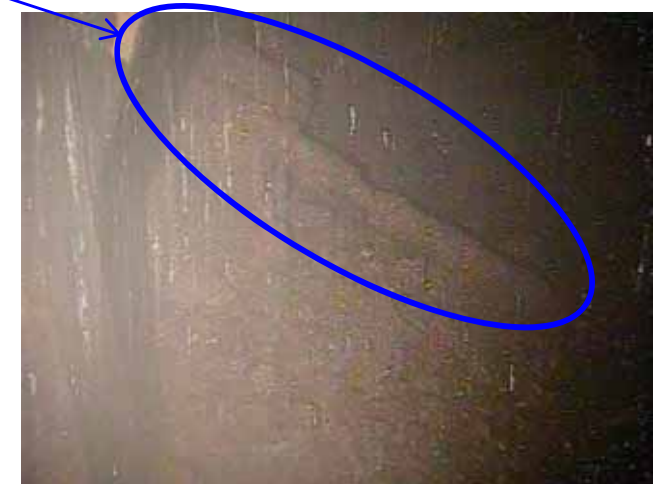
棒状の落下物

- ・ペDESTアル底部において、棒状の落下物を確認した。落下物には棒状の部分と段差が確認できる。

- ・特定するために必要な寸法等の情報が無く、特定に至っていない。

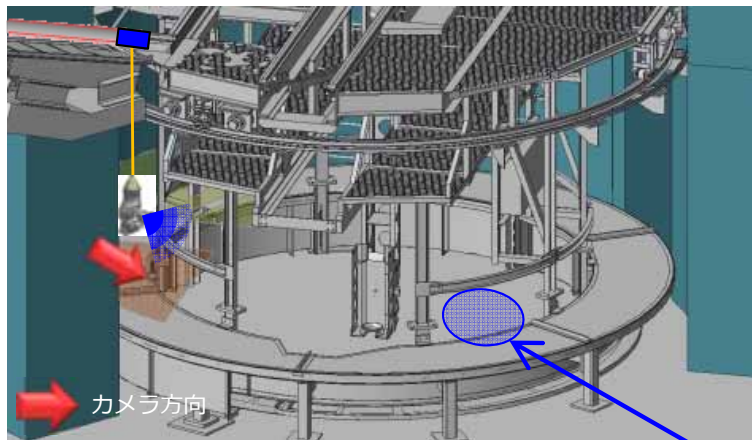
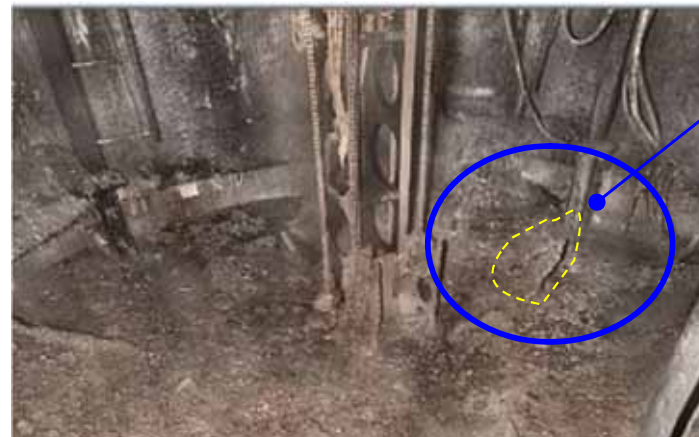
格子状の模様がある落下物の位置

- ・ペDESTル底部のCRD交換機昇降台車付近に板状の落下物を確認した。落下物には格子状のような模様が見え、堆積物に埋まっているように見える。また、落下物の変形しているように見える。

- ・外観上の特徴から、グレーチングと推定される。真上から落下したと仮定した場合、プラットフォームではグレーチングが存在している箇所に相当するため、中間作業架台のグレーチングである可能性があるが、中間作業架台は一部を除いて未確認範囲のため、どの位置のグレーチングか特定に至っていない。

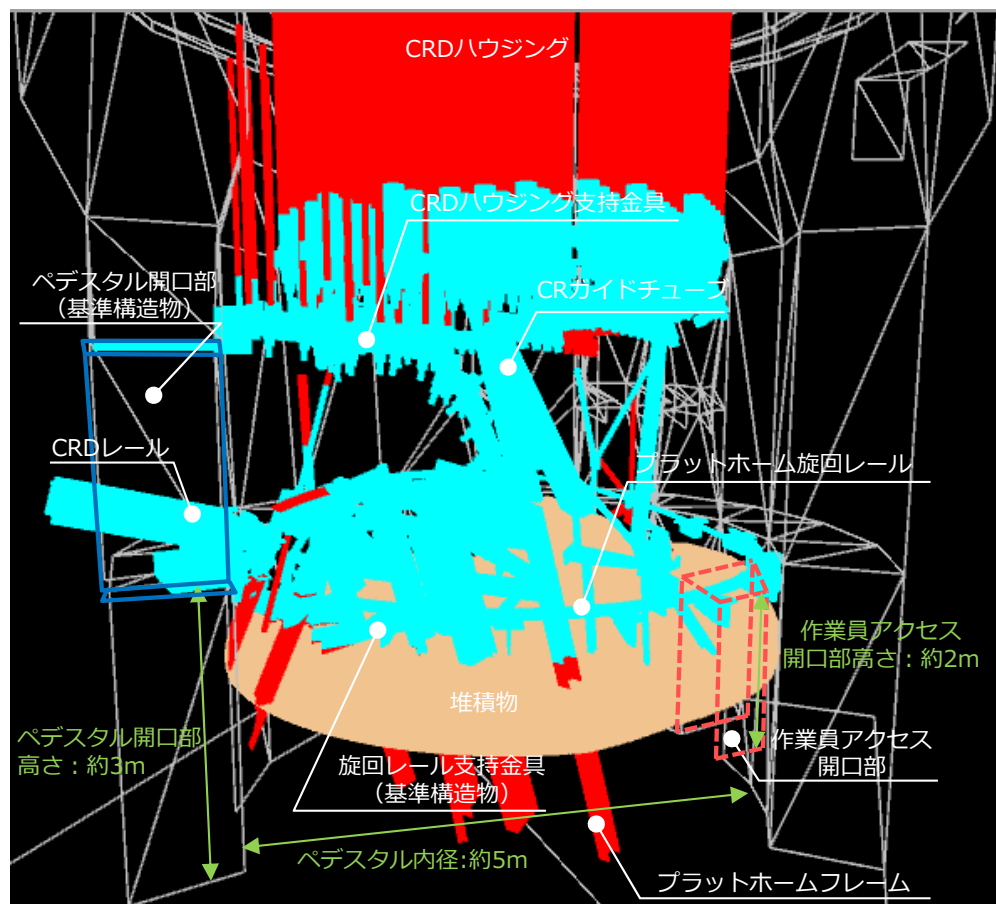
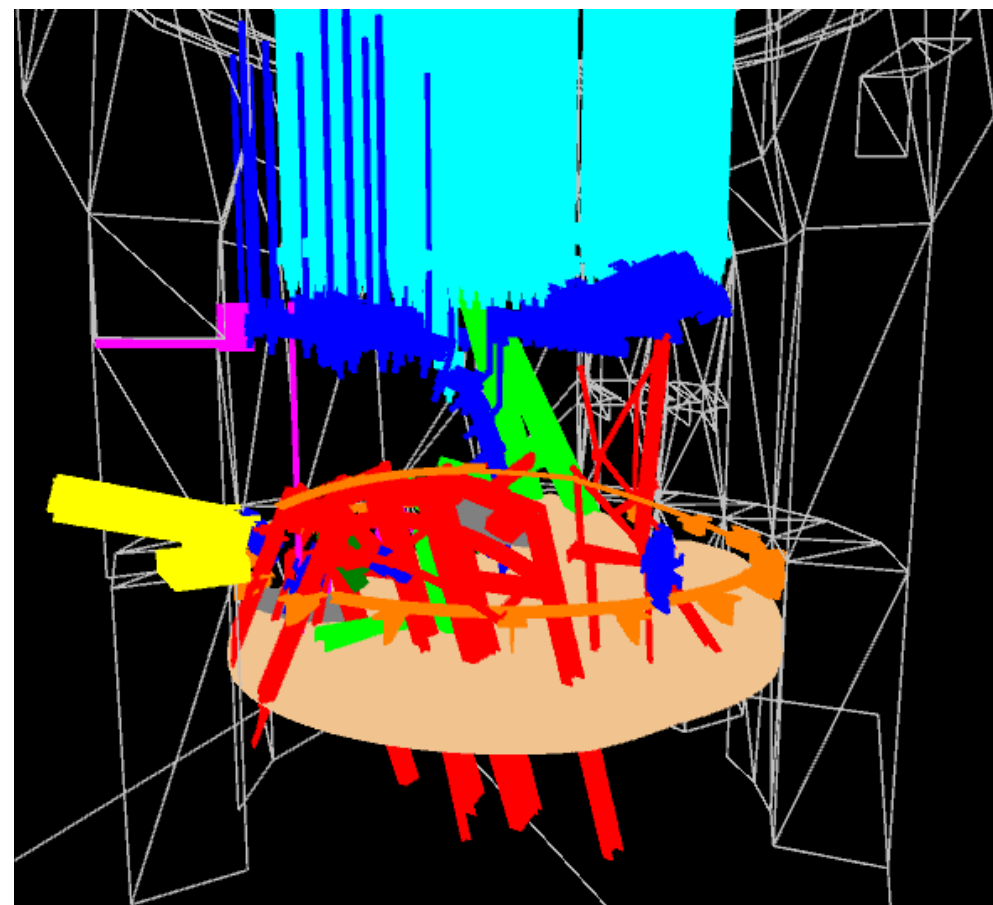
- 映像を確認して復元した構造物と、映像では確認できないため設計情報に基づき推定して復元した構造物がある
- ペDESTAL開口部および一部の巡回レール支持金具には大きな損傷が見られなかったため、これらの構造物は事故前と同じ位置にあったと考え、3次元復元時における位置の基準とした
- なお、ペDESTAL内の状況を全体的に把握するために復元しており、構造物の配置はおおよそその位置である

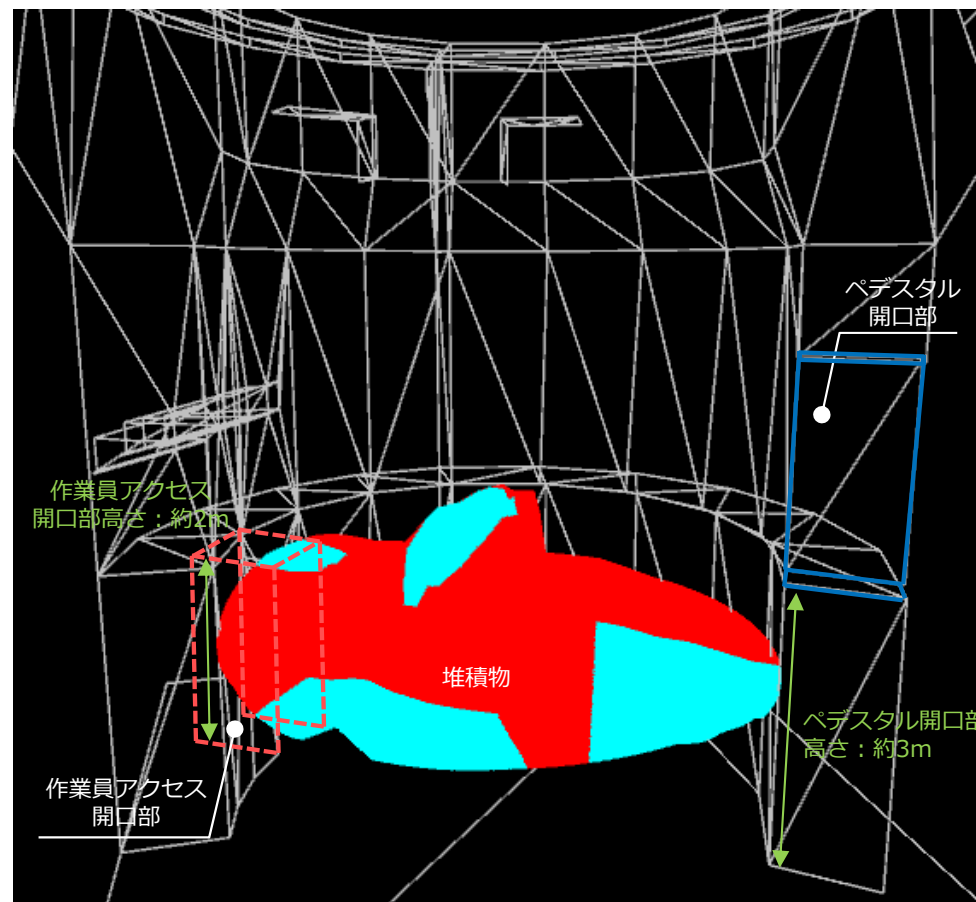
- 映像を確認した堆積物については、周辺構造物の位置（ペDESTアル開口部および一部の旋回レール支持金具）から堆積高さを推定し、おおよその堆積高さを復元した
- 堆積物の大部分は映像を確認できなかったため、映像を確認した堆積物の推定高さから補間することで復元した
- なお、本ページでは構造物については見やすさのため非表示

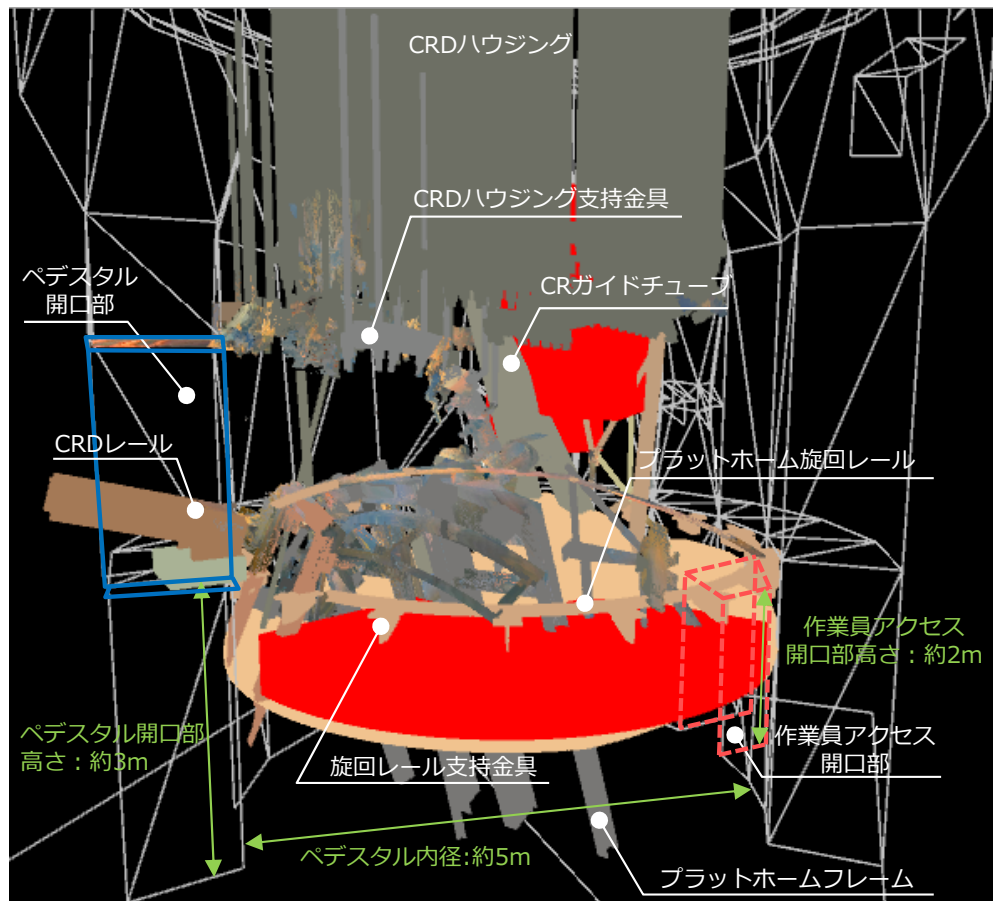
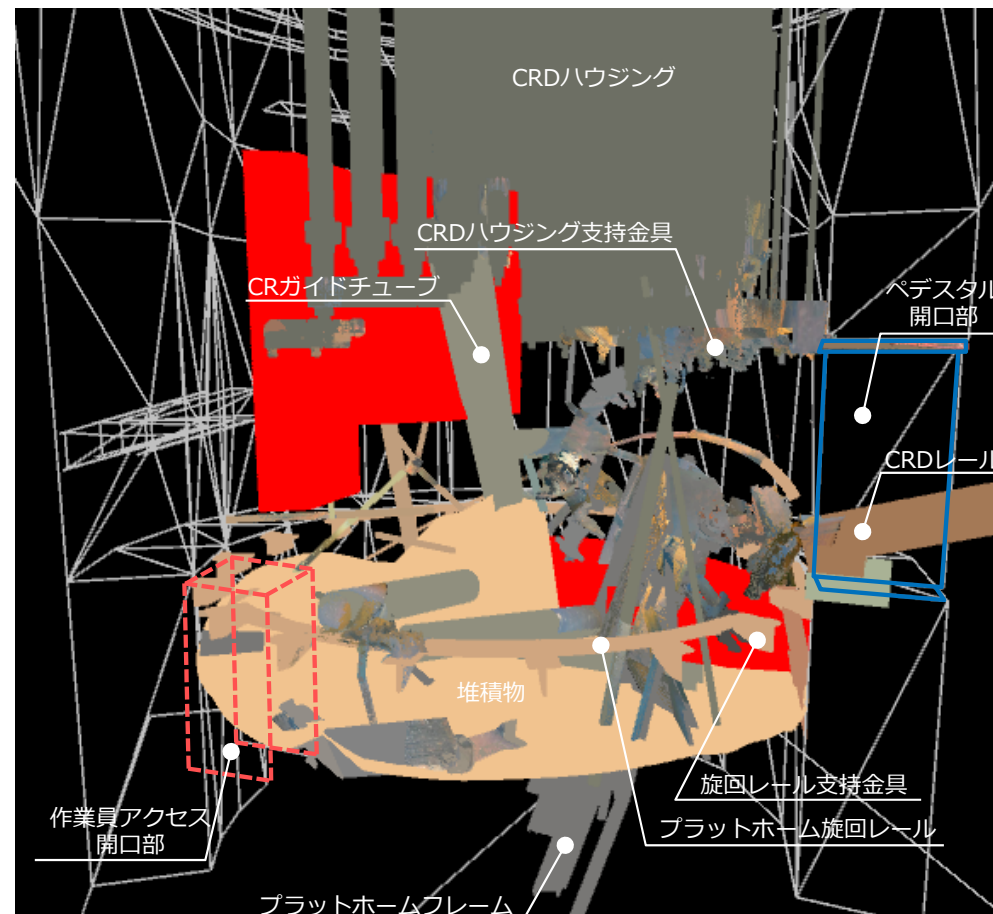
- 2017年7月の調査にて、堆積物の舞い上がり等により映像の取得ができていない空間を推定した
- 映像の取得ができていない空間については構造物等が存在している可能性がある

: 映像の取得ができていないと推定される空間
