2号機原子炉建屋オペレーティングフロアへの 雨水流入状況について

2018年6月14日

東京電力ホールディングス株式会社
福島第一廃炉推進カンパニー

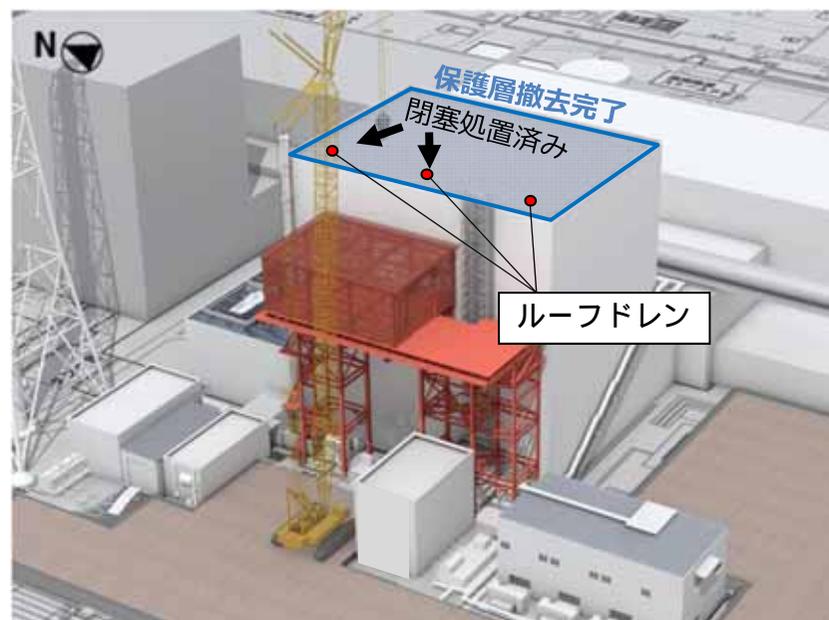
2号機原子炉建屋 鳥瞰図

- 2号機原子炉建屋西側外壁面の開口作業状況をオペフロ内から確認するため、カメラを5月23日に設置。屋上の雨水が流れ込み、オペフロの床面が局所的に濡れている状況を確認。
- 6月11日の台風5号接近に伴う降雨により、ルーフトレン配管がずれていることで雨水が流れ込み、床面の広範囲に水がある状況を確認。（6月14日時点では、局所的に濡れている状態）

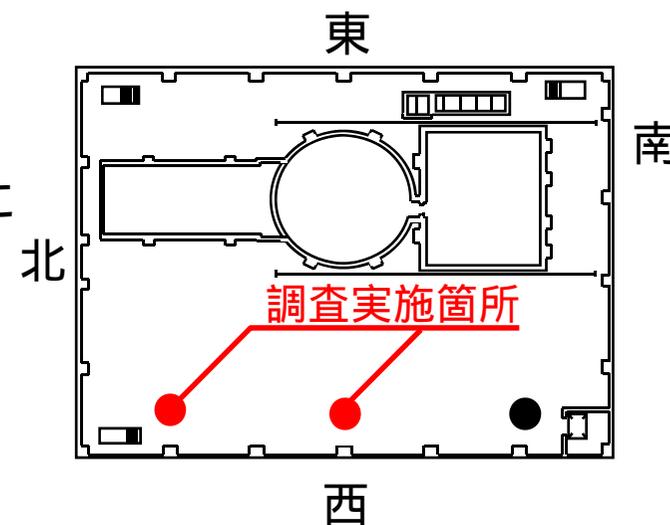
【ルーフドレンの配置図】

- 6月12日に、2号機原子炉建屋屋上のルーフドレン3箇所の内、調査可能な2箇所を調査したところ、ルーフドレン配管が損傷していることを確認。応急対策として、同日に当2箇所（ ， ）のルーフドレン孔に鉛毛マット等を設置し閉塞処置を実施。

- オペフロ内への雨水流入を抑制するため、ルーフドレン孔の閉塞や排水方法を検討。
- なお、今後予定しているオペフロ調査については、床面の乾燥状況を確認しながら実施。
