東京電力 福島第一原子力発電所 1～3号機の炉心損傷状況の推定について

平成23年11月30日
東京電力株式会社

概要

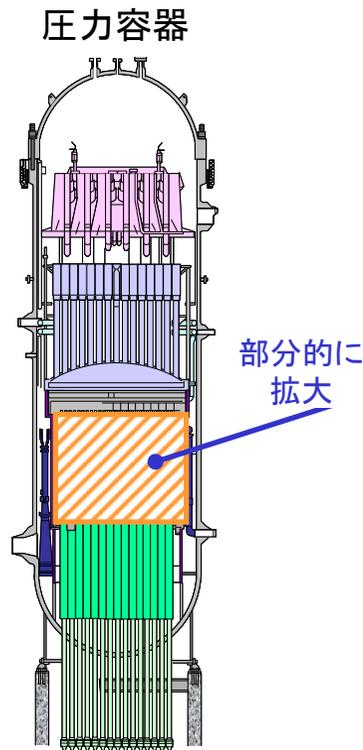
地震発生前の
圧力容器内のイメージ

- 解析の結果、燃料は地震発生前の位置から溶融して下方に全て移動したと評価。
- 損傷燃料によって、圧力容器の破損も発生している可能性が高いと評価。

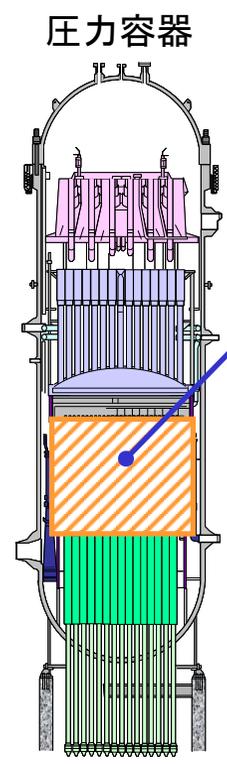
地震発生前の
圧力容器内のイメージ

- 水位計の不確かさを考慮した保守的なシナリオでは、燃料の大半は原子炉圧力容器下部に溶融して移動したと評価。
- 水位計の指示値を基にしたシナリオでは、燃料は損傷したもののほとんどは元の炉心位置に残っていると評価。

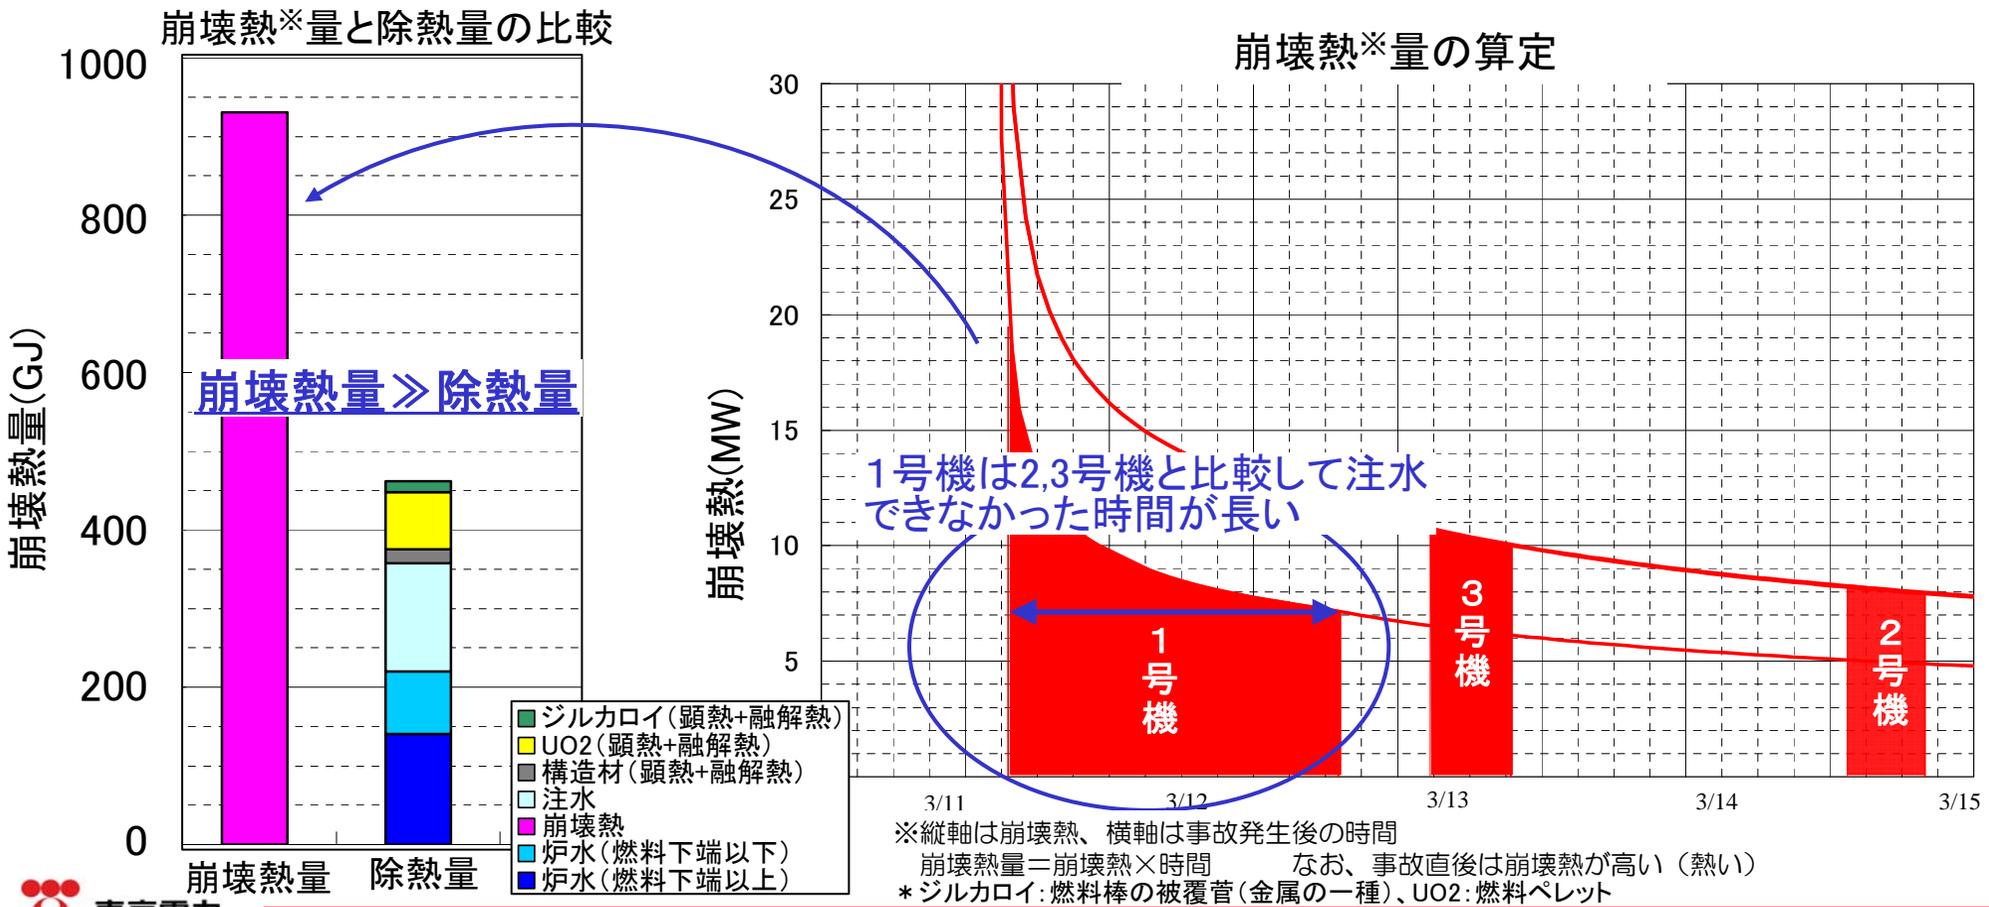
- 1号機では海水注入が開始されるまでの間、原子炉で発生した熱量（崩壊熱※量）は、圧力容器内に存在していた水や圧力容器構造材などによる吸収可能な熱量（除熱量）を大きく上回った。 ※放射性物質が、放射線を出して別の物質に変わっていく現象を放射性崩壊と言い、それに伴って発生する熱のこと
- 結果、高温で溶融した燃料は、圧力容器下部に全て移動した後、圧力容器を損傷しながら、格納容器に相当量滴下していったと推定。

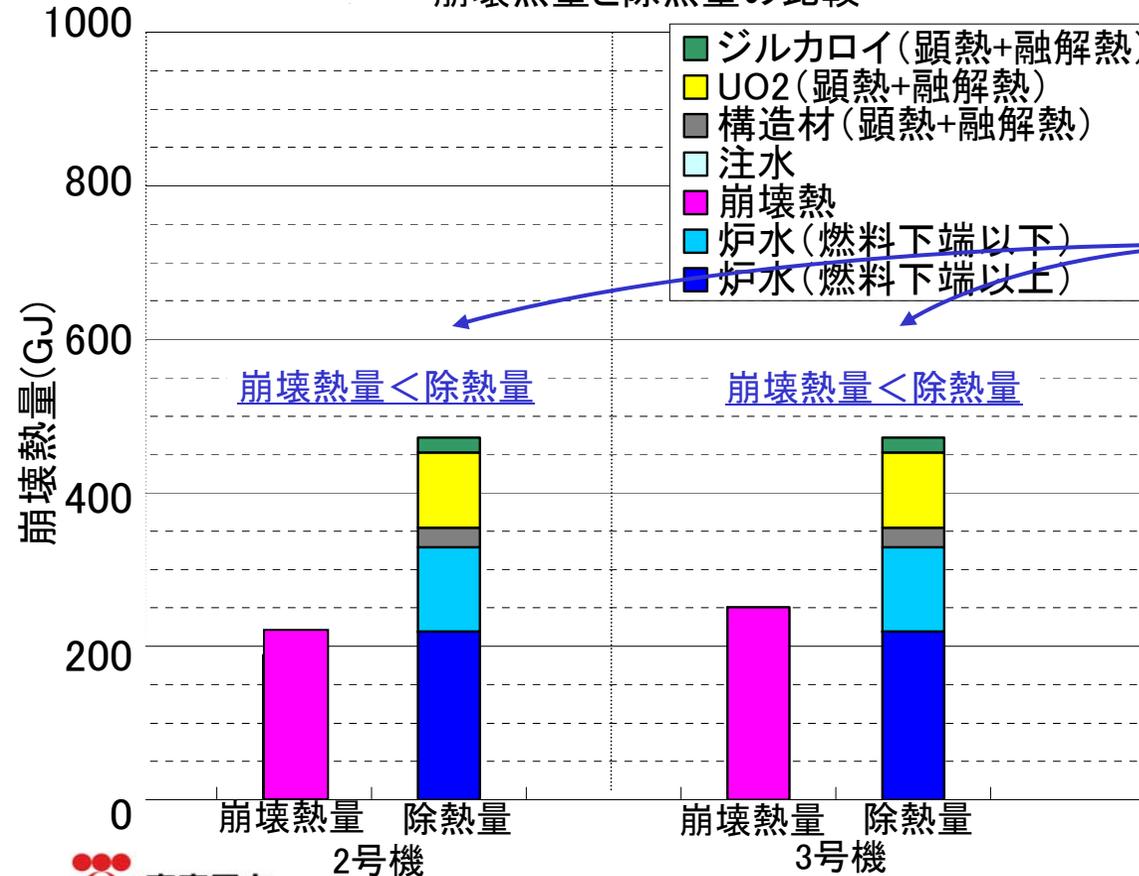
崩壊熱量と除熱量の比較

- 2,3号機における注水が停止している間の崩壊熱量は、圧力容器内に既に存在していた水が蒸発することにより吸収できる程度であった。
- 結果、水に接していなかった一定量の燃料が溶けて圧力容器下部に移動した可能性はあるが、**多量の燃料が格納容器底部に滴下するような圧力容器の大きな損傷は生じていない**と推定。

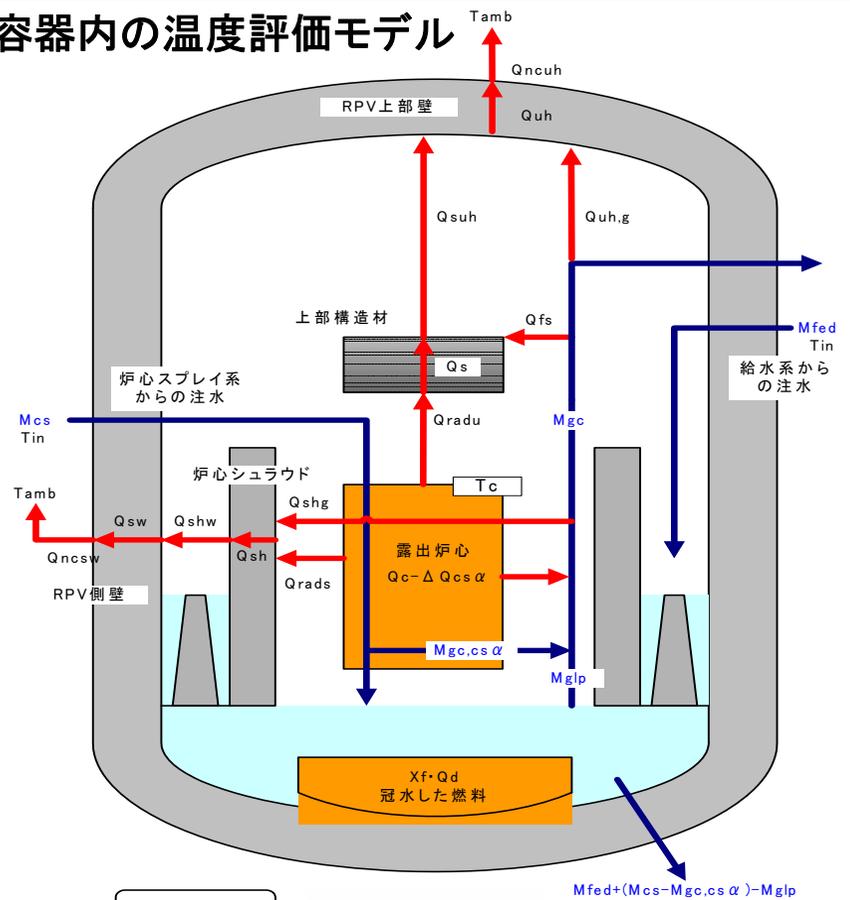
圧力容器内の温度評価モデル

●注水量や崩壊熱から、測定された原子炉圧力容器の温度分布を再現するよう、燃料が存在する位置を推定した結果（10月10日時点）、2, 3号機とも、露出炉心の割合は3%程度以下と評価され、燃料の大半は原子炉圧力容器下部または原子炉格納容器内で冠水している状態と推定。

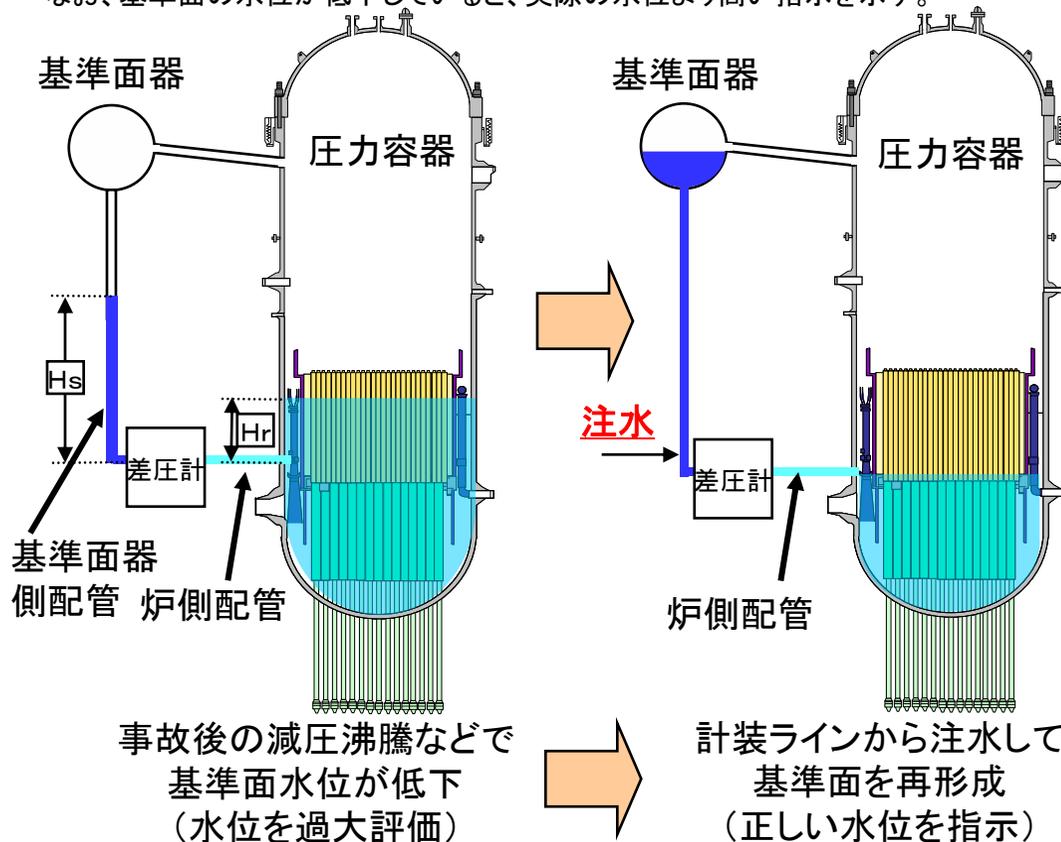
原子炉水位計の校正（イメージ）

- 原子炉水位計の校正の結果、1, 2号機ともに、元々の燃料位置に現在も水位が保たれず、燃料が本来の位置に形状を保ったまま留まっている可能性が低いこと、一方2号機では、原子炉側の配管近傍に燃料（熱源）が存在する可能性があると推定。

- 5月11日、基準面器へ注水し原子炉水位計の校正を実施。
- 原子炉水位計は燃料有効頂部よりマイナス5m以下であると指示。

- 6月22日および10月21日、基準面器へ注水し原子炉水位計への水張りを実施。
- 仮設圧力計の指示値から燃料有効頂部よりマイナス5m以下と推定。
- 6月22日には原子炉側、基準面器側の両方の配管の水が短時間で蒸発。また、10月21日には炉側配管の水がゆっくりと蒸発。

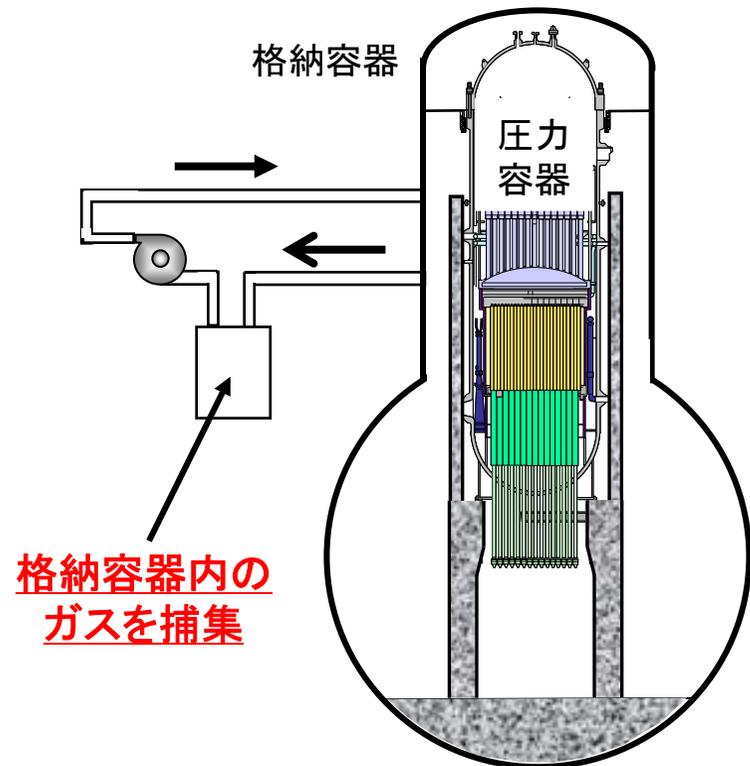
格納容器内のガス採取(イメージ)

- 原子炉格納容器内のガスを採取し、放射能濃度の測定を実施した結果、セシウム134、137濃度について、損傷の程度が大きいと推定される1号機の方が2号機よりも大きく、圧力容器から格納容器へ移行（落下）している燃料の量が多いと推定。

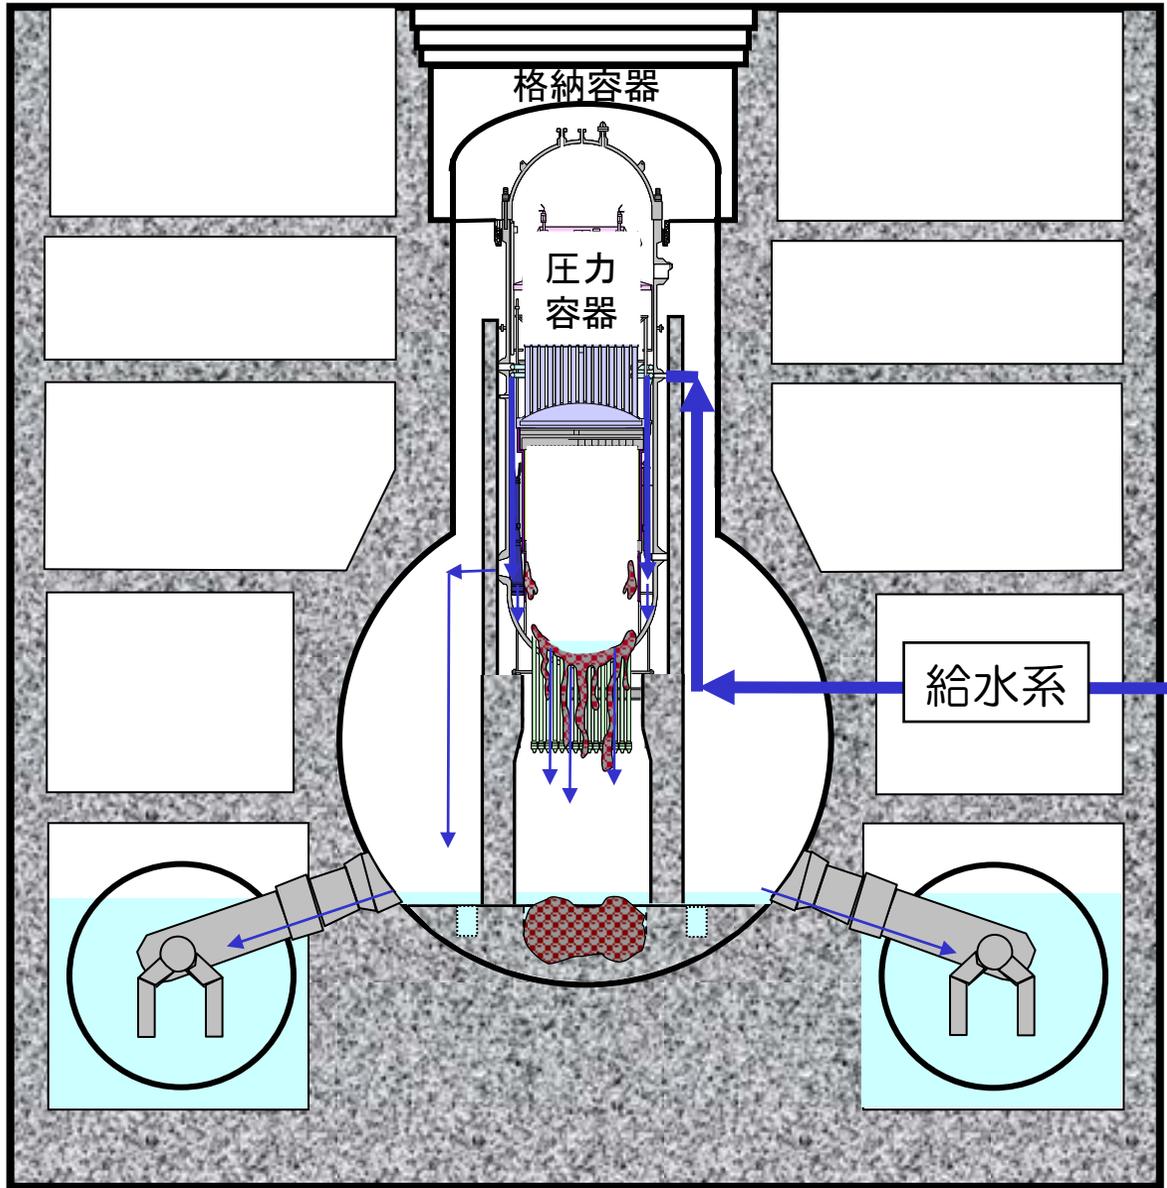
- 燃料は、地震前にあった位置から溶融して下方に全て移動。
【MAAPによる解析】
- さらに、圧力容器の破損も発生している可能性が高く、格納容器の底部に相当量滴下していったと推定。
【水位計指示値による推定】
【注水実績に基づく熱バランスによる推定】
【格納容器内ガス濃度による推定】
【原子炉補機冷却系による推定】
【温度計指示値による評価】 等
- 現在、注水は給水系配管より実施中であり、圧力容器底部及び格納容器内の温度は100℃以下で安定。
- よって、格納容器に落下した燃料も注水により概ね水に接する状態で冷却されているものと評価。

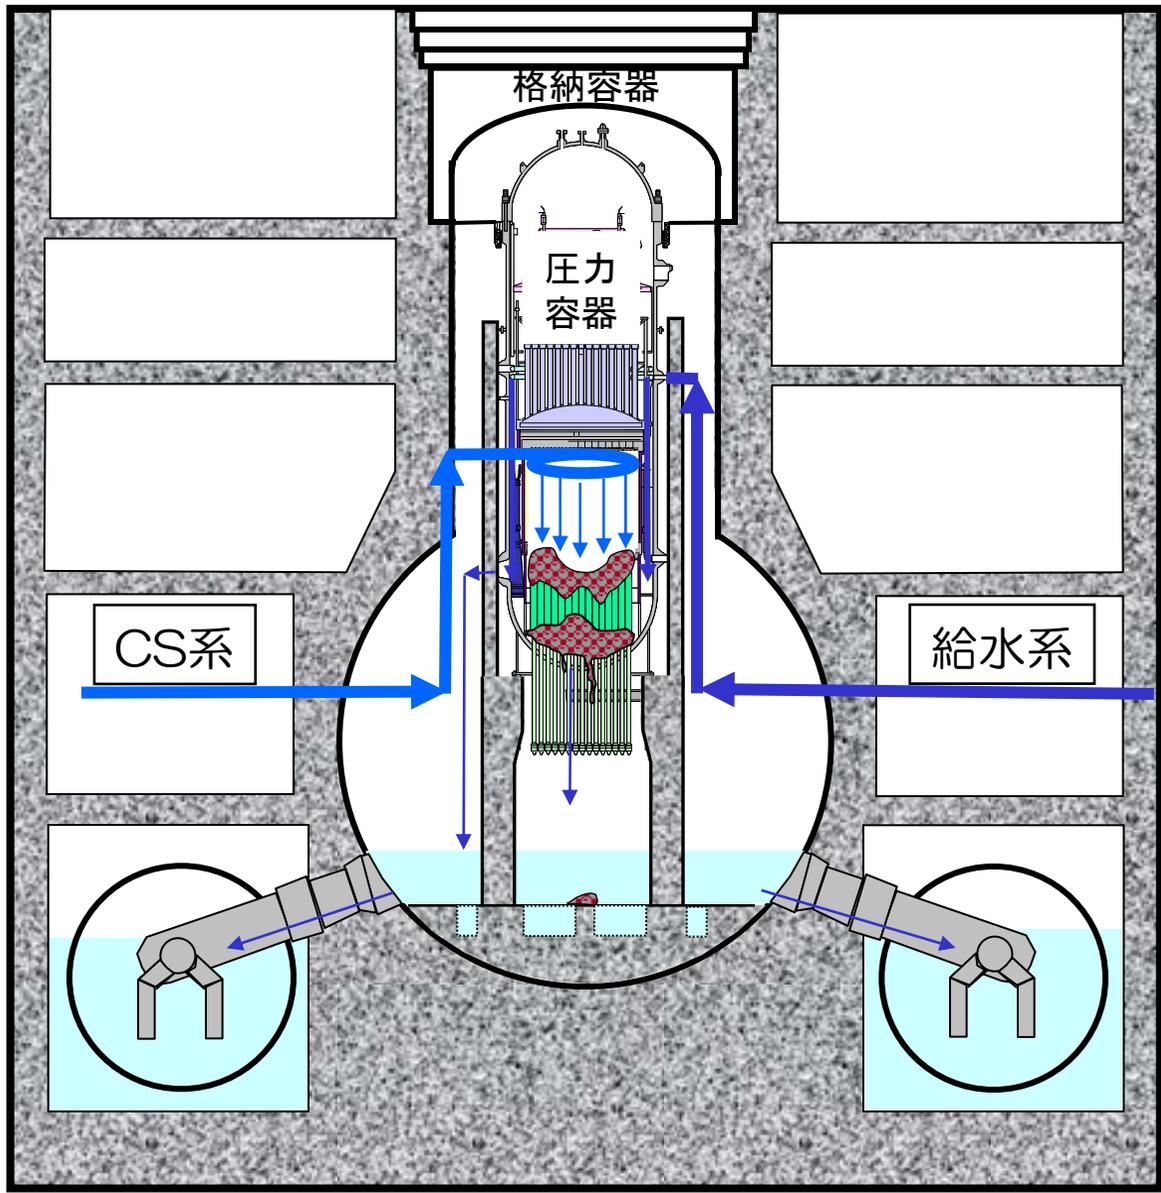
● 燃料は損傷・溶融したものの、一部は炉心部に残り、一部は原子炉圧力容器下部プレナム又は原子炉格納容器ペDESTALへ落下。

● 評価結果は、「地震発生前に燃料があった位置にほぼ残っている状況」から「損傷燃料の一部が格納容器底部に滴下」まで推定の幅がある。

● 現在、注水は給水系配管と炉心スプレイ系（CS系）配管から実施中であり、格納容器内の各箇所の温度は100℃以下で安定。

● よって、いずれに移動した燃料も注水により概ね水に接する状態で冷却されているものと評価。

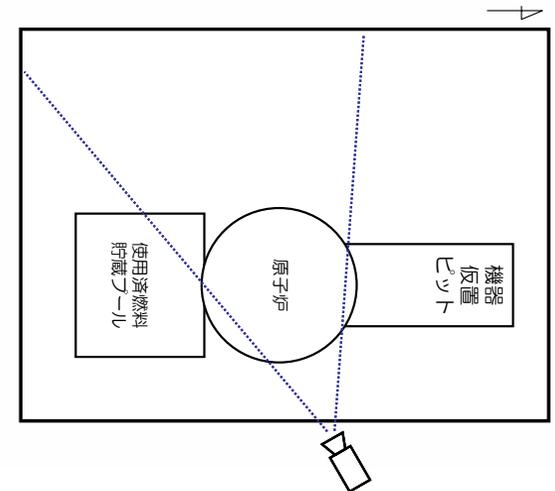
- ・9月17日に確認された蒸気放出が10月20日時点で確認されず。
- ・加えて、10月20日には天井クレーンの塗装が急激にはげ落ちており、これは乾燥を示す現象（高い湿度にさらされた塗装の粘着力が落ち、乾燥した際に剥がれ落ちる現象）。

蒸気発生は止まっているか、発生していても少量で、建屋に漏洩する前に凝縮している（格納容器内は冷却されている）。
