福島第二原子力発電所 敷地北側の大気浮遊じんに係わる 変動について

平成26年9月9日
東京電力株式会社
福島第二原子力発電所

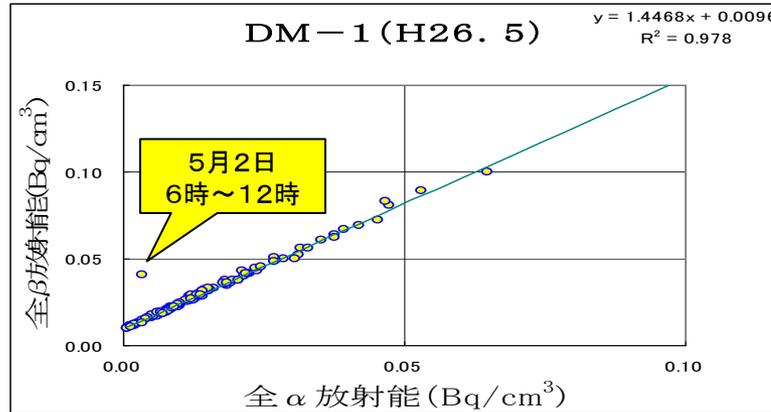
<全 α ・全 β 放射能の相関崩れ>

5月2日6時～12時の測定値*で、全 α ・全 β 放射能の相関崩れが発生した。

いずれの事象も、5月2日6時～12時のダストろ紙に、下記に示す放射性物質が付着している可能性が高いと考えた。

- ✓ α 線を放出せず、 β 線と γ 線を放出する核種が付着
- ✓ 付着している放射エネルギーは数Bq程度

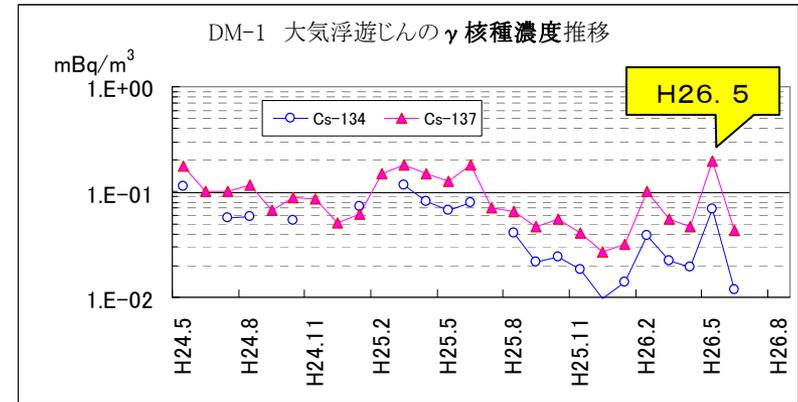
< 5月の γ 線核種濃度上昇 >

5月に発生したダストろ紙124枚を一括して核種分析したところ、 γ 線核種濃度の上昇が認められた。

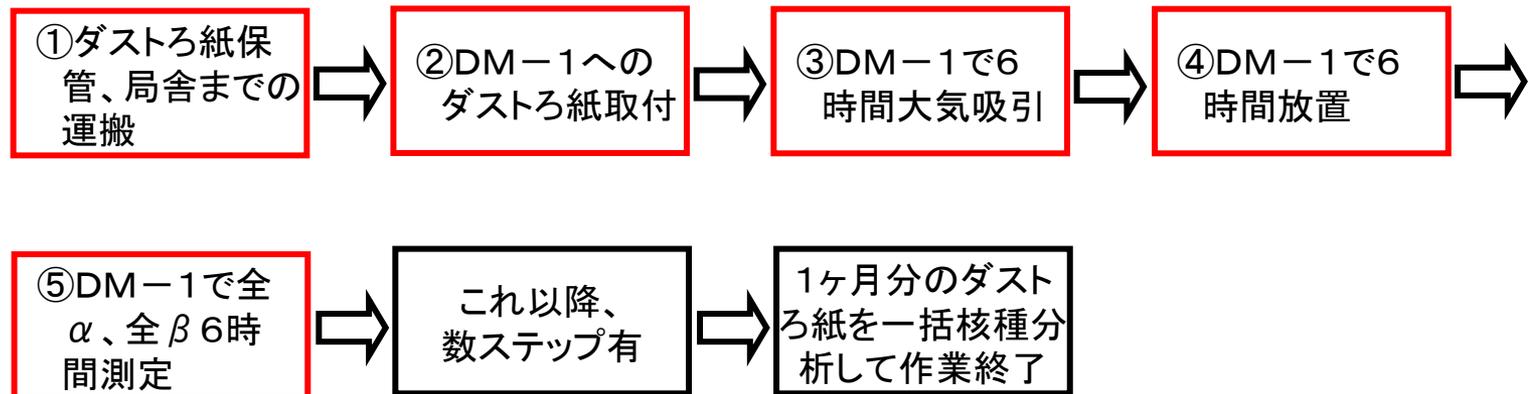
< 大気浮遊じんの測定の流れ >

全 α ・全 β 放射能の相関崩れは、DM-1の測定値に基づくものであることから、DM-1での測定までのステップにおいてCsがダストろ紙に付着したと考えられる。

ダストろ紙にCs付着の可能性のあるステップ
