資料1-3 デブリ取り出しに係わる対応状況について

## 2号機原子炉格納容器内部調査について

2018年2月6日

## 3号機原子炉格納容器内部調査について

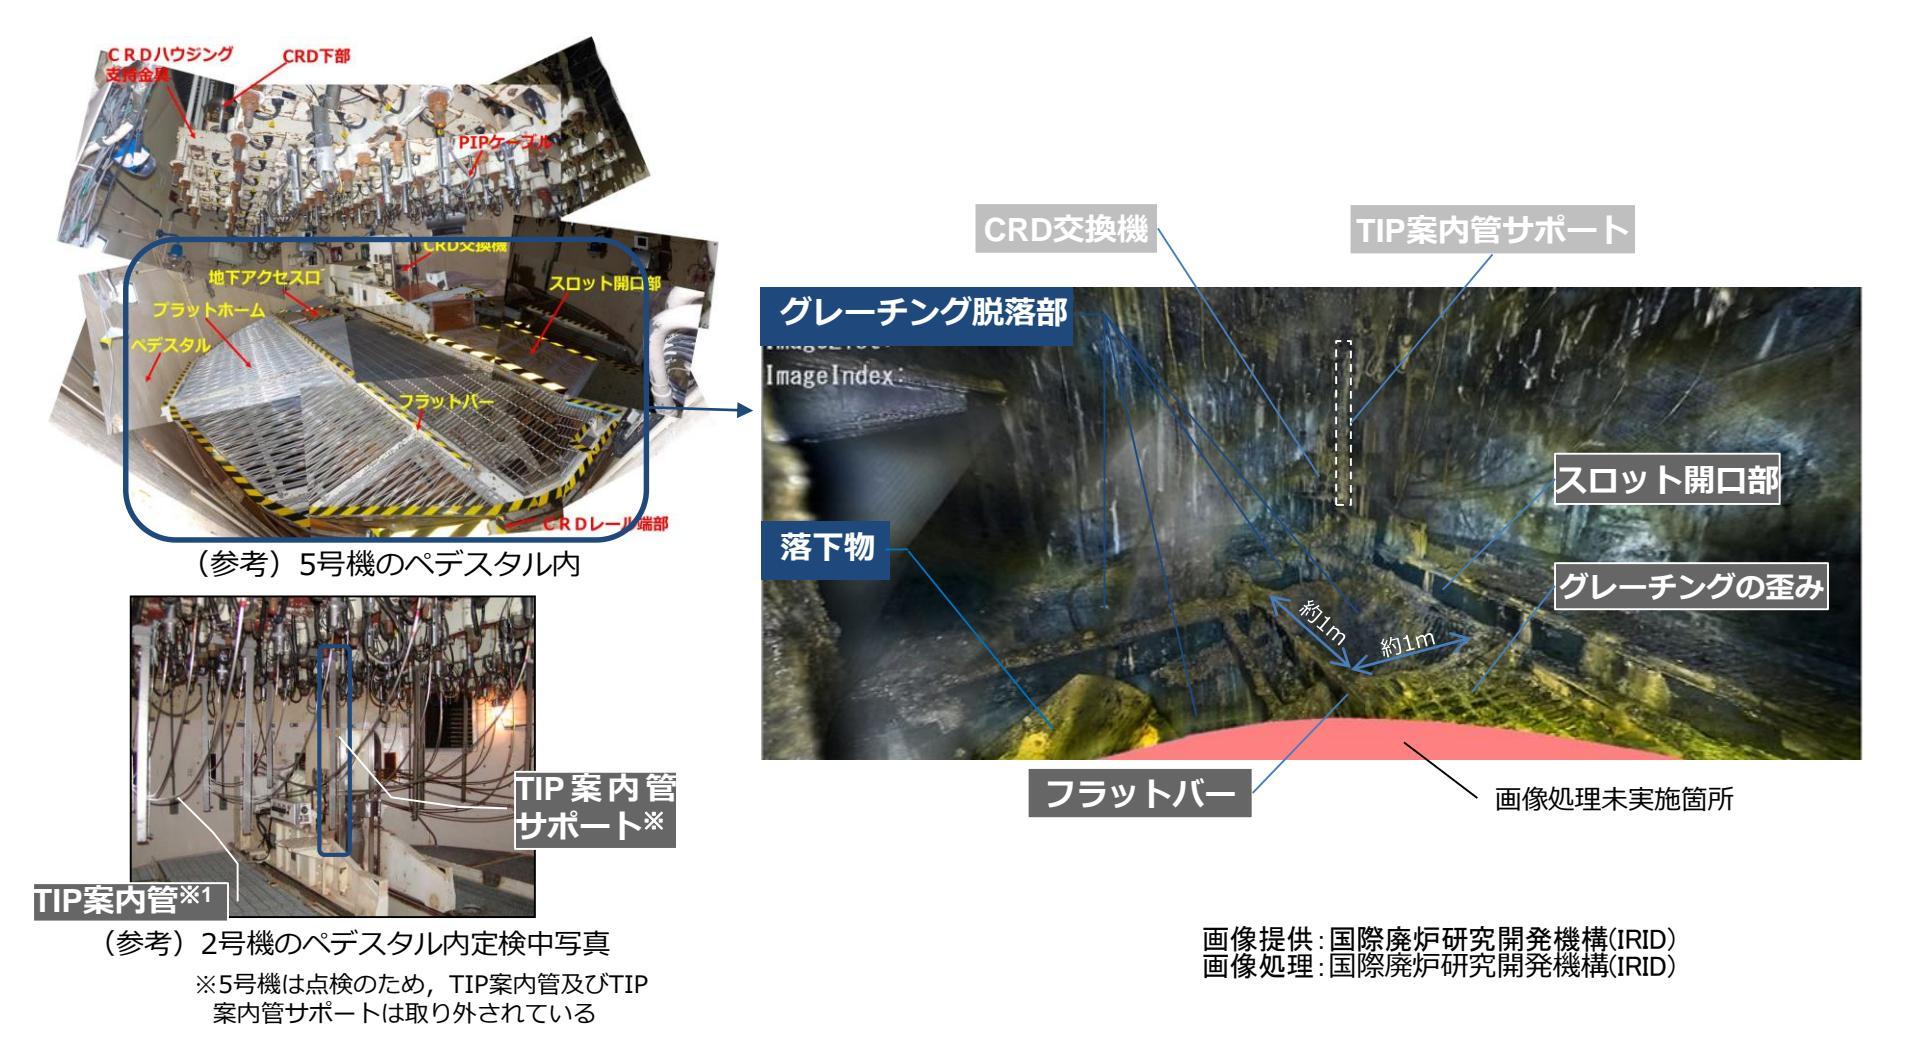
### 2. 2017年1~2月原子炉格納容器内部調査の結果について

2017年1~2月に実施した原子炉格納容器(PCV)内部調査のうち、ガイドパイプによる ペデスタル内事前調査にて、ペデスタル内のグレーチングが一部脱落していることを確認

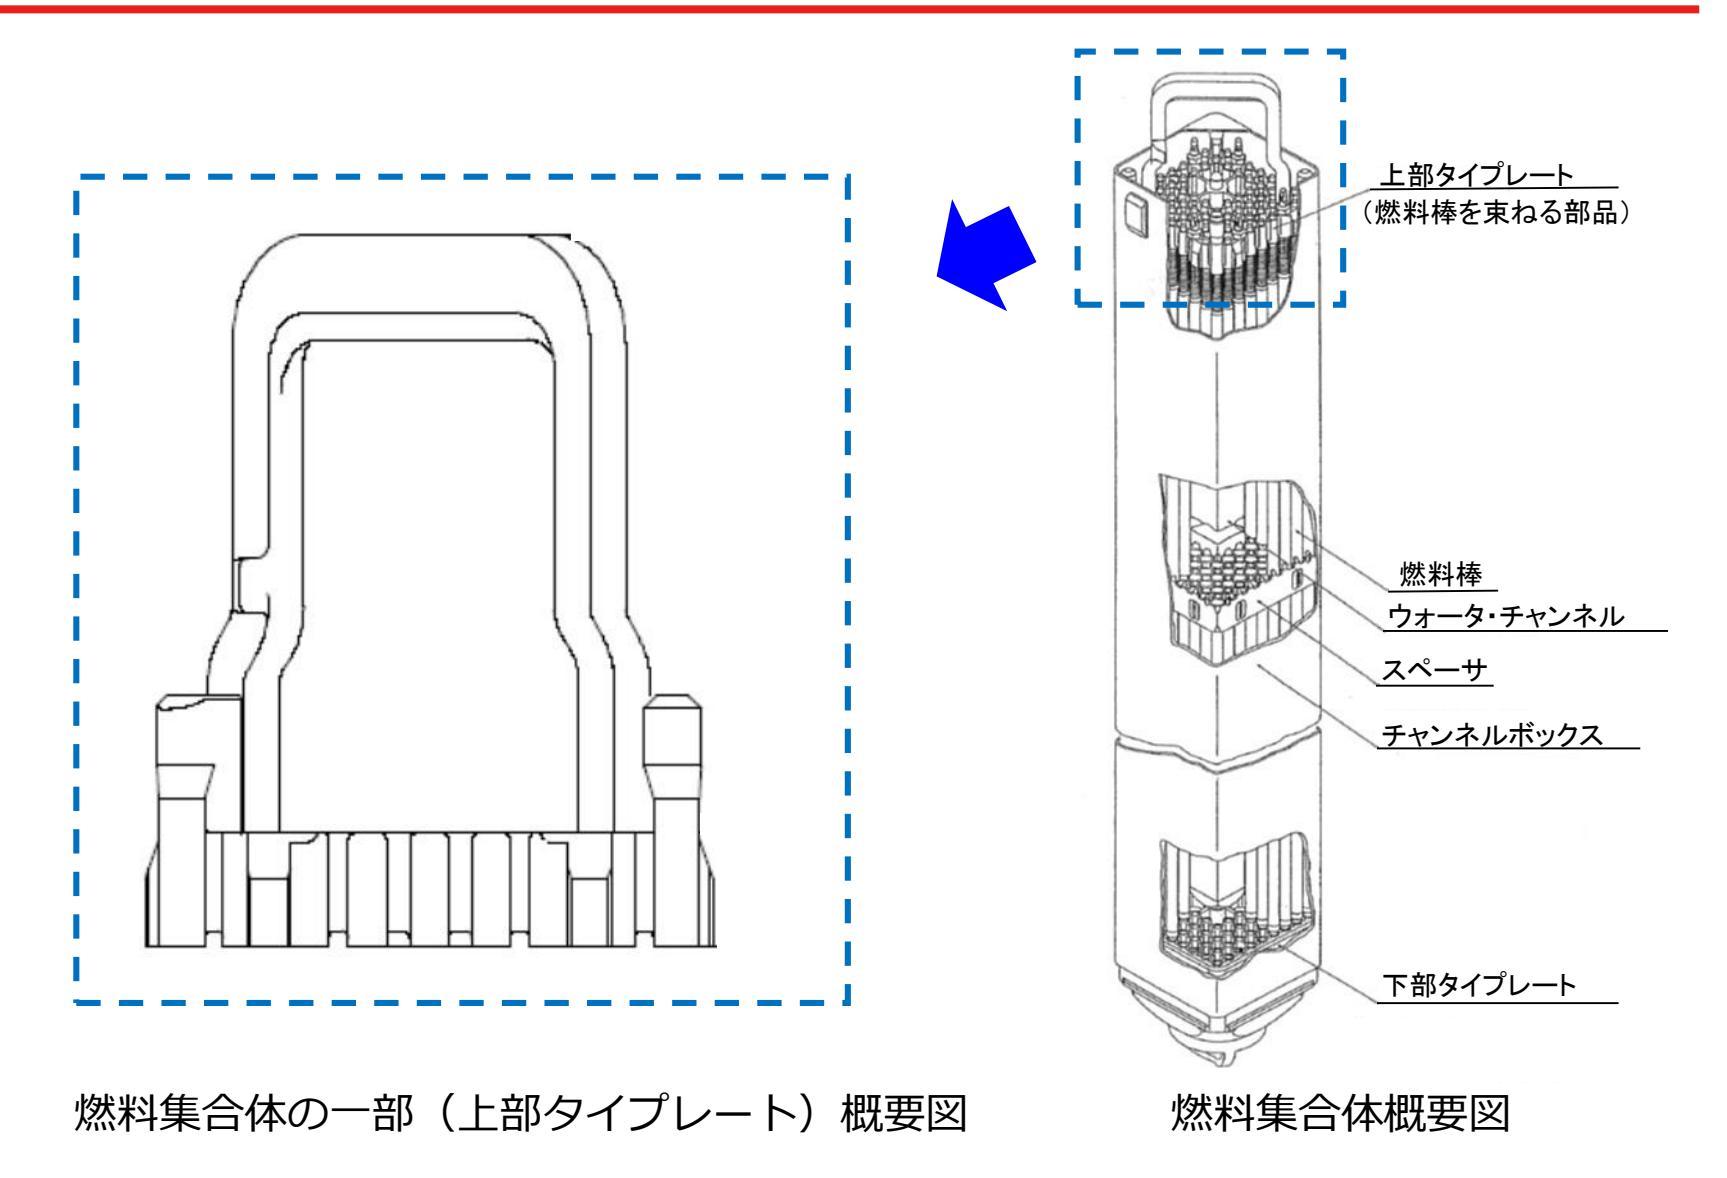
### 【参考】燃料集合体の一部(上部タイプレート)概要

燃料集合体の一部がペデスタル底部に落下しており、その周辺に確認された堆積物は、燃料デブリと思われる

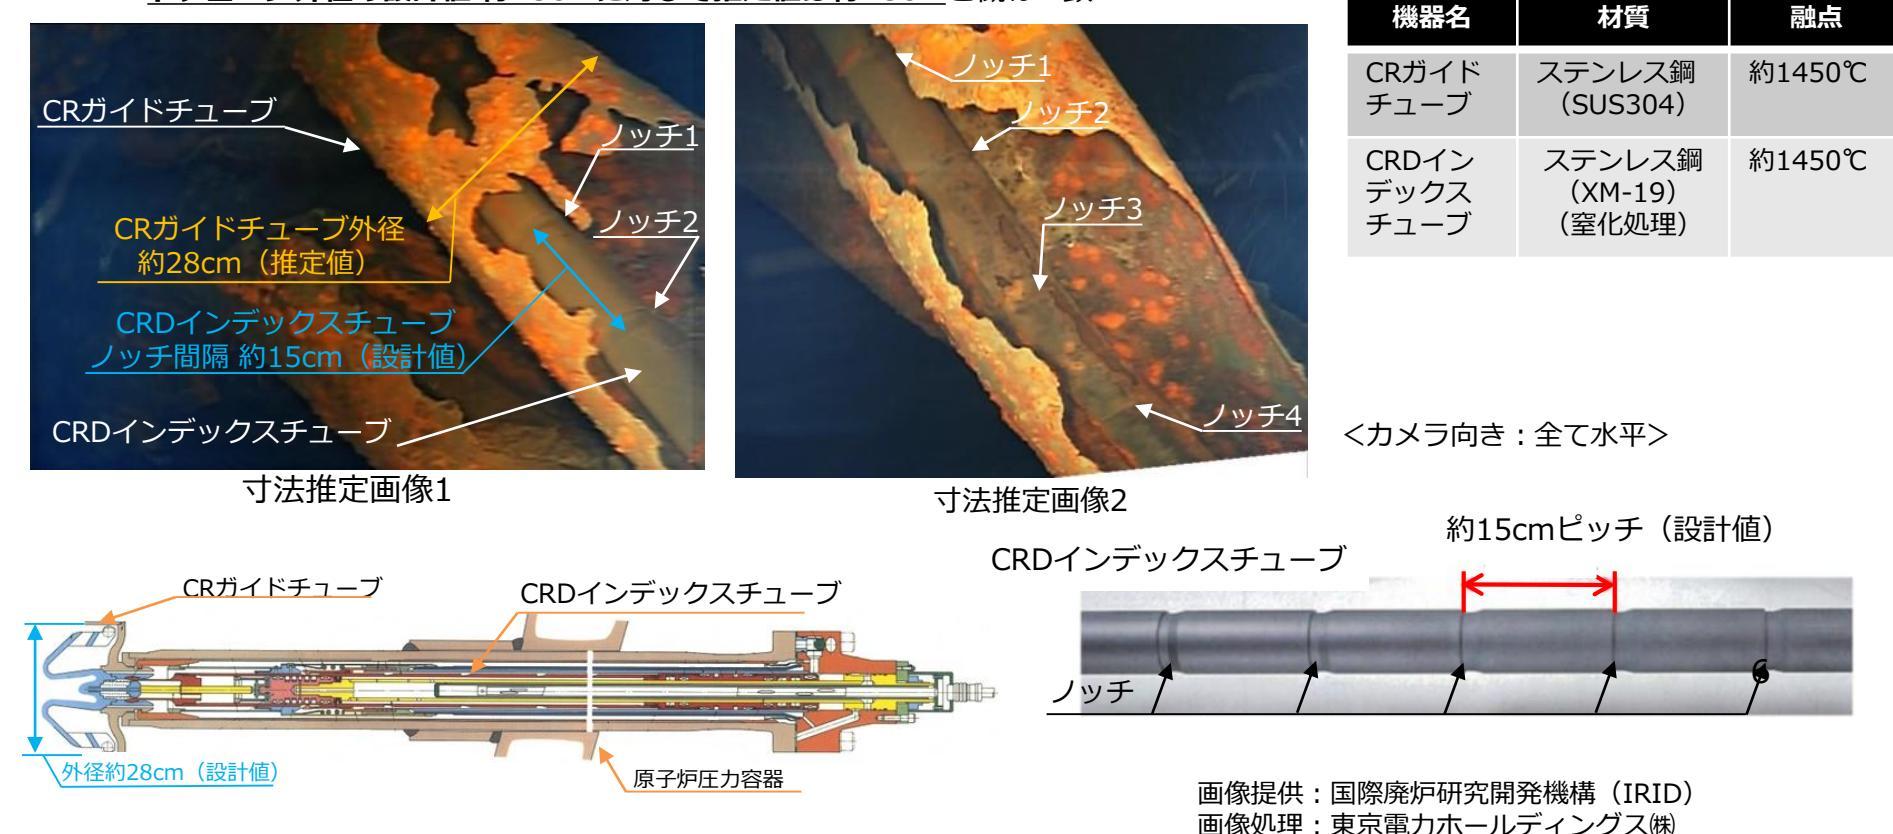
#### 寸法推定1

- □ 円筒状の構造物の内部に,棒状の構造物が存在
- □ 棒状の構造物には, 一定間隔に見えるノッチ加工がある
- ⇒ 事故時は、CR全挿入でありCRガイドチューブ内にCRDインデックスチューブが格納されていた状況のため、 円筒状構造物はCRガイドチューブ、棒状構造物はCRDインデックスチューブと推定

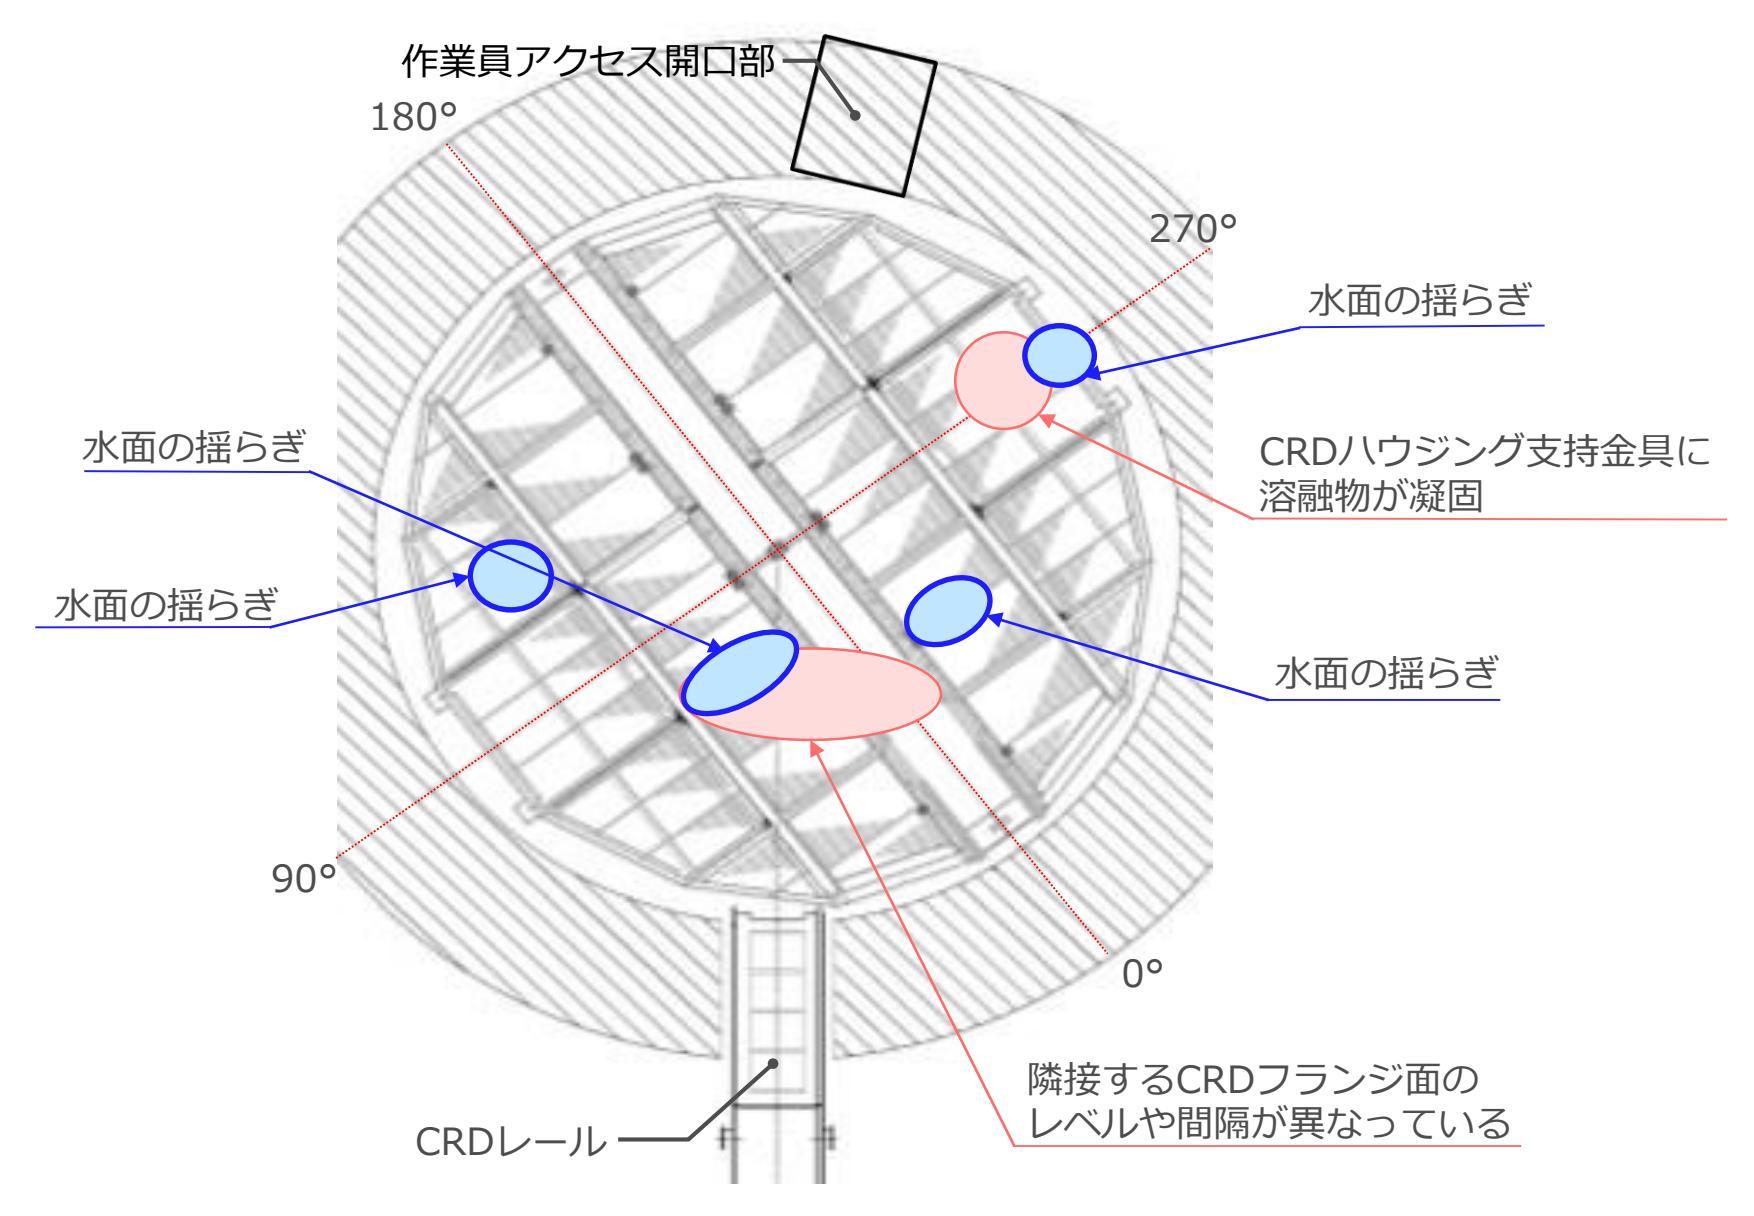
**IRID** 補足3 ペデスタル上部で確認された水面の揺らぎ/構造物の推定位置**TEPCO**

水面の揺らぎが①~④で確認されたことで、RPV底部の損傷がRPV下鏡の中央部分だけではなく、外周部にも存在する可能性あり
