福島第一原子力発電所

1～3号機PCVガス(管理設備HEPAフィルタ入口側)の
凝縮水サンプリング結果について(全・トリチウム)

平成25年9月26日

東京電力株式会社

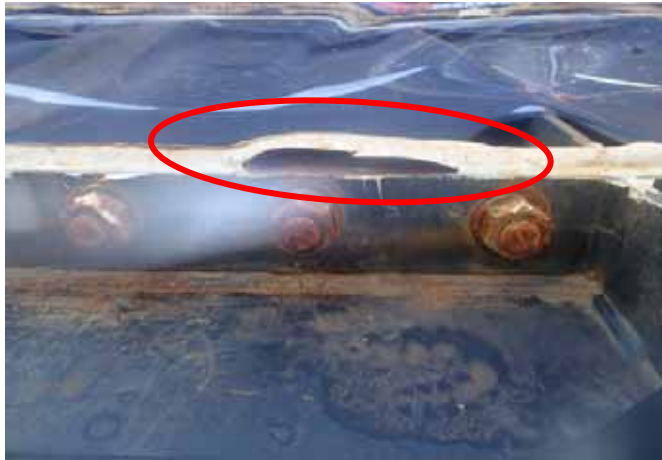
- タンク内部の目視確認を行い、側板最下部と底板とのフランジ部および底板フランジ部にシーリング材の変形・破損を確認した。
- ボルトの打診等による締結状態の確認を行い、5本のボルトに緩みを確認した。
- 側板の1枚に錆を確認した。

底板フランジ部シーリング材の膨らみ
(平成25年9月19日撮影)

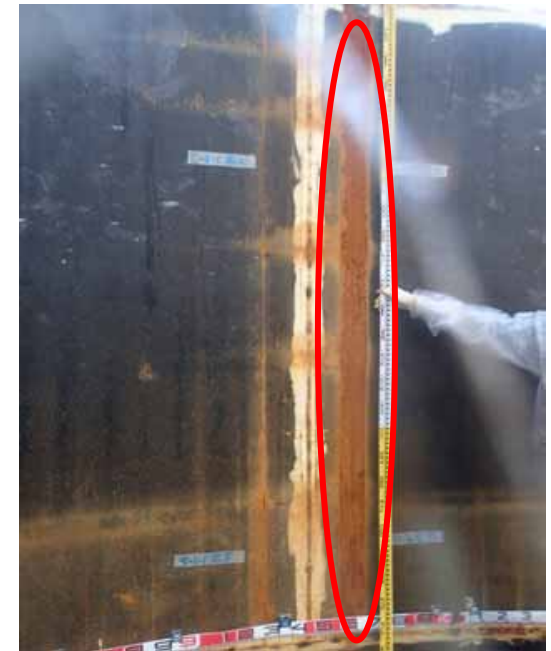
側板1段目 錆の箇所
(平成25年9月19日撮影)

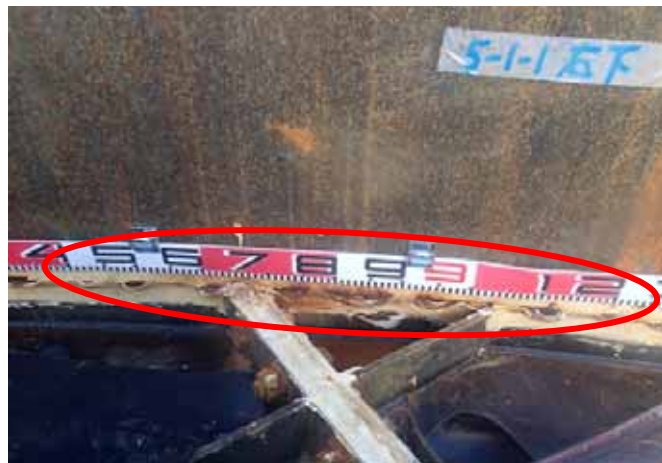
周方向フランジ部 パッキンの飛び出し
(平成25年9月19日撮影)

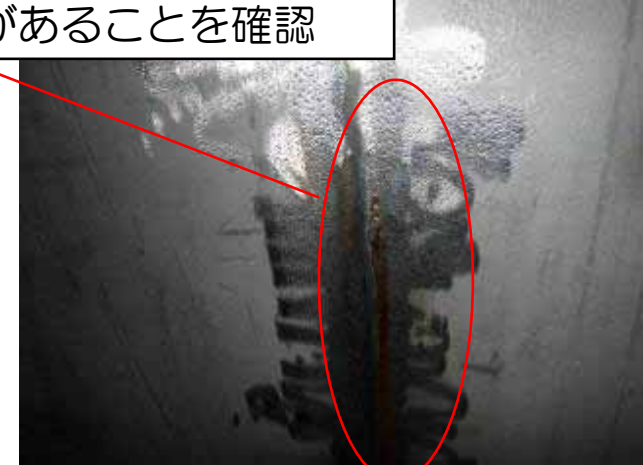
①タンク下部状況（拡大）

変色した水の滴下跡
があることを確認

大漏えいには至らず、タンク下部の受けパン床上に僅かな漏えい（数滴の滴下跡）をパトロールで発見
