廃炉・汚染水対策の方針について ～ 福島第一廃炉推進カンパニー～

平成26年3月25日
東京電力株式会社

汚染水に関わる現場進捗状況

平成26年4月7日

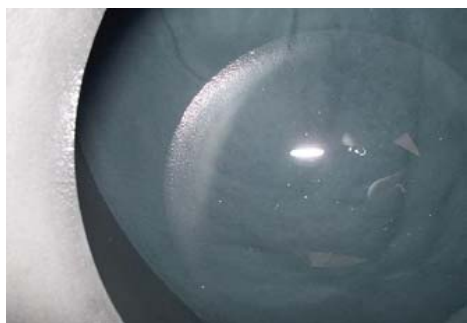
吸着塔 1 A
吸着材 4 (黒色) の上に白
い堆積物を確認

吸着塔	Ca 濃度*1
吸着塔 1 A	約22ppm
吸着塔 2 A	約98ppm
吸着塔 4 A	約53ppm*2
吸着塔 5 A	約5.6ppm*2
吸着塔 3 A	約1ppm*2
吸着塔 8 A	約0.5ppm

- **吸着塔 1 A、2 A 内部には炭酸塩が存在**していたと評価。
- **吸着塔 4 A、5 A、3 A は評価中**。
- **吸着塔 8 A 内部には炭酸塩が存在していない**と評価。
(若干の白い堆積物は流出した吸着材 2 と推定)

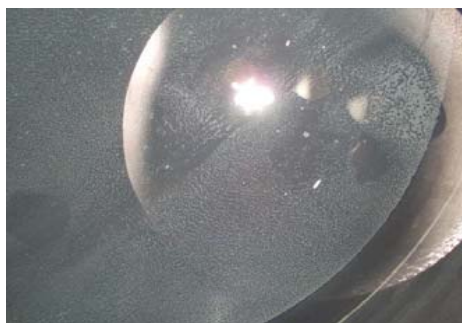
吸着塔 2 A
吸着材 4 (黒色) の上に白
い堆積物を確認

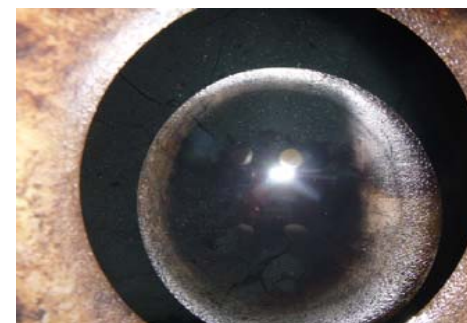
吸着塔 8 A
吸着材 3 (黒色) の上に若干
の白い堆積物を確認
