東京電力（株）福島第一原子力発電所1～4号機の廃止措置等に向けた中長期ロードマップ進捗状況（概要版）

2012年10月22日
原子力災害対策本部
政府・東京電力 中長期対策会議
運営会議
3/6

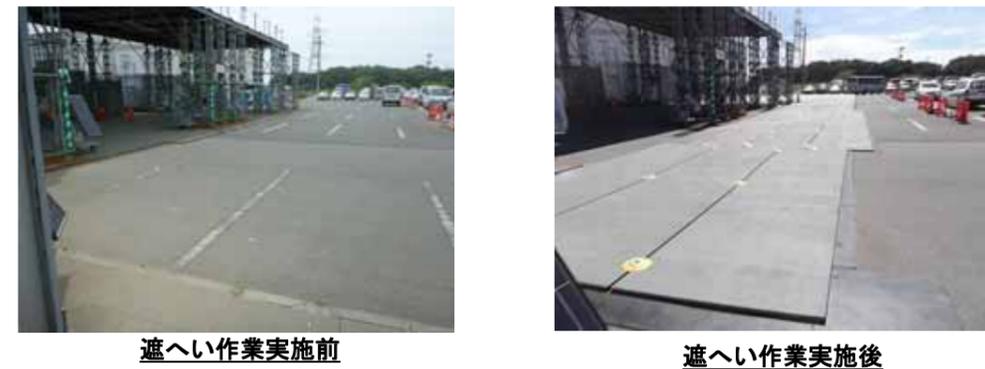
- 発電所敷地内除染の計画的実施
 免震重要棟前で通勤バスに乗車する際の被ばくを極力低減させるため、平成23年5月に通勤バス乗車待ちエリアに鉄板敷設による遮へいを実施済みであったが、更なる被ばく低減のため、免震重要棟前の通勤バス待機場所にも鉄板を敷設する遮へい作業を行い、バス車内で60μSv/hから15μSv/hまで低減したことを確認（8/20～9/26）（図3参照）。今後、正門警備員の常駐エリア除染作業を実施予定（11/中旬～）。

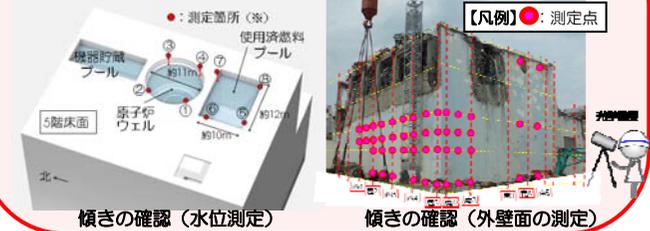
原子炉建屋の健全性確認(2012/5/17~5/23, 8/20~8/28) 年4回定期的な点検を実施。建屋の健全性は確保されていることを確認。

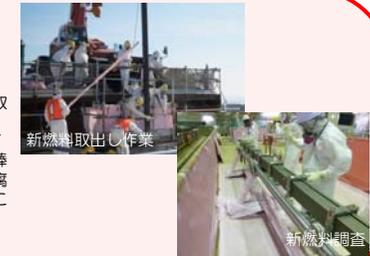
使用済燃料プール内新燃料(未照射燃料)の健全性調査

プール内燃料の腐食調査のため、新燃料取出し作業実施(7/18~19)。腐食の有無・状態の確認を実施(8/27~29)した結果、燃料体の変形、燃料棒の腐食や酸化の兆候は確認されず、材料腐食が燃料取り出しに大きな影響を与えることはないと評価。

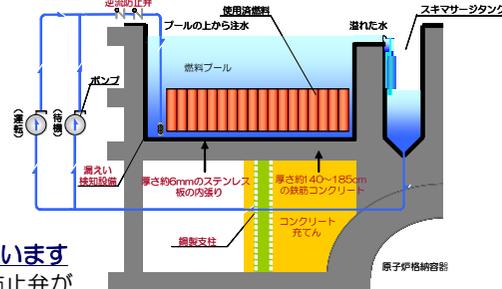
使用済燃料プールのイメージ

スキマサージタンク*1の水位を常時監視しており、プール水面からの水の蒸発分の適宜補給を行っています。配管等の損傷によりプール水が漏えいしてもスキマサージタンクの水位の異常な低下として検知可能です。
