柏崎刈羽原子力発電所7号機  
新潟県中越沖地震後の設備健全性に係る  
屋外重要土木構造物の点検・評価について

(指摘事項に関する回答)

平成 20 年 7 月 14 日

東京電力株式会社

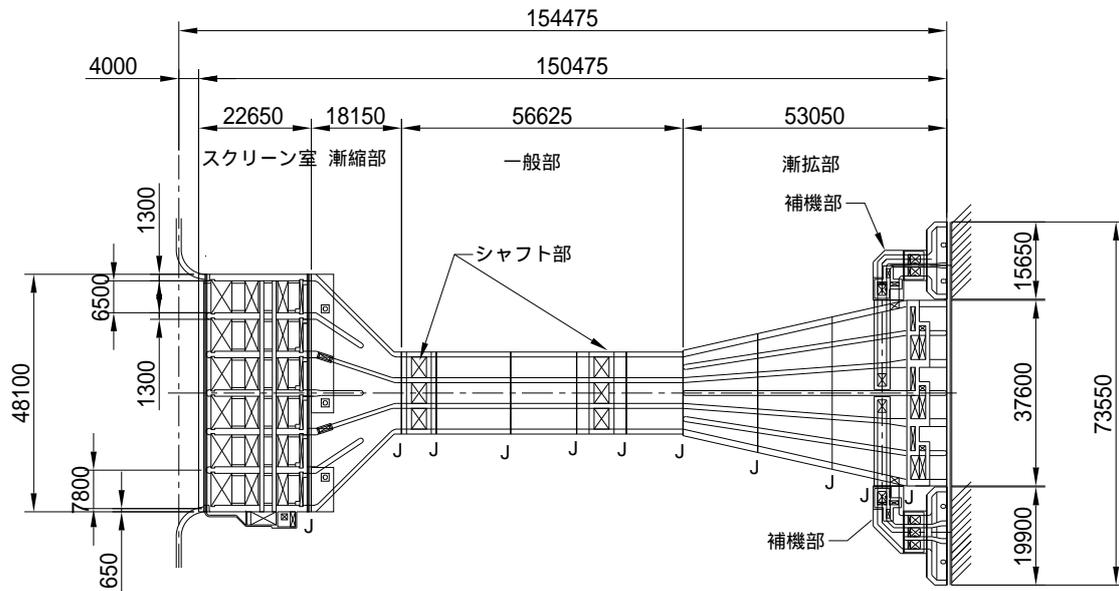
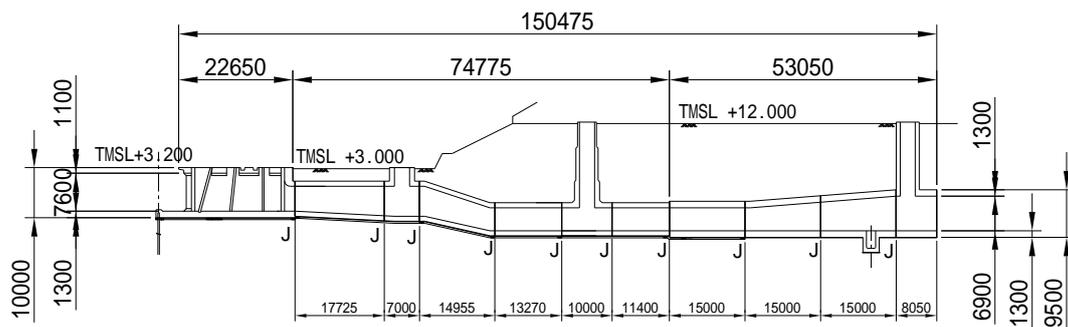
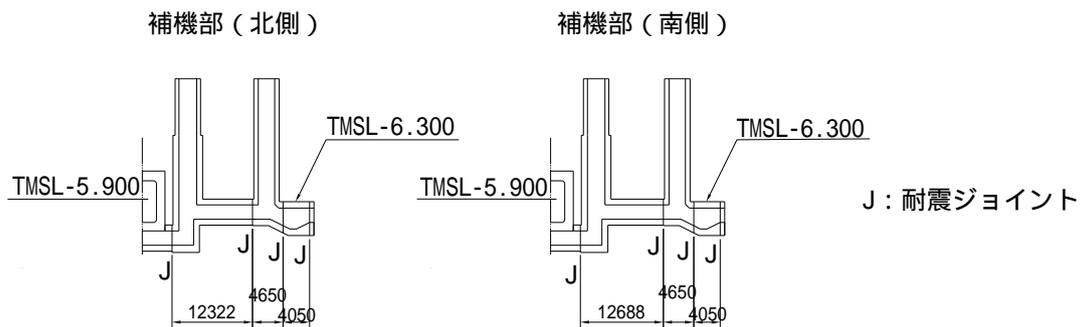
図-1 7号機非常用取水路のブロック分割

このような考え方に沿って、7号機非常用取水路は、図-1に示すようにスクリーン室、漸縮部、一般部、シャフト部、漸拡部および補機部に区分し、さらに、軸方向の長さが比較的長い一般部および漸拡部については、概ね15m以下のブロックに分割することとし、それぞれのブロック間に耐震ジョイントを設けている。

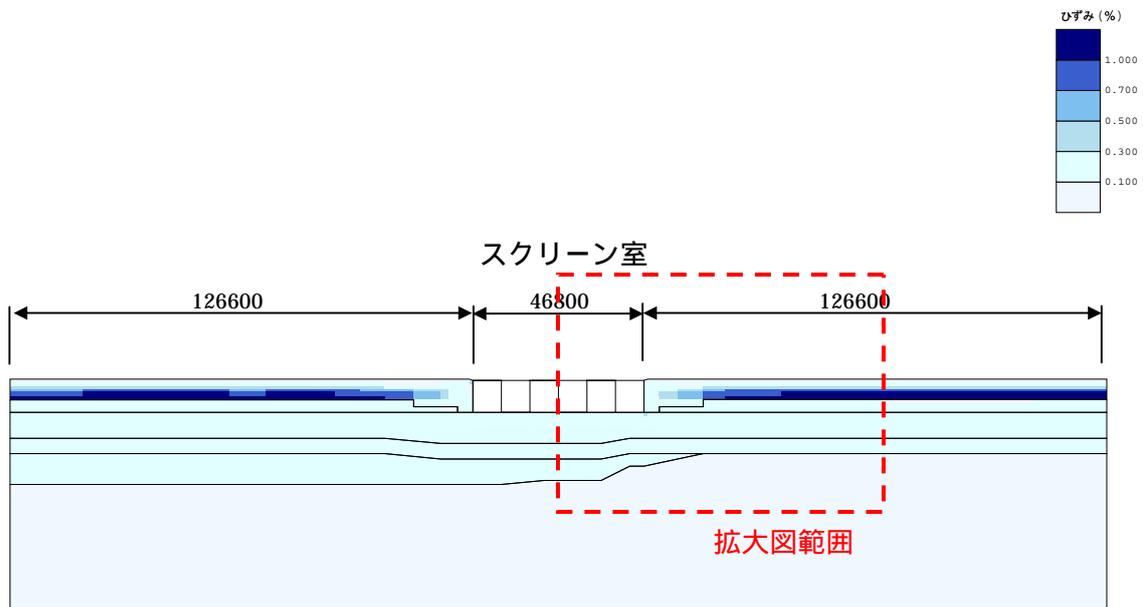
図-1 7号機スクリーン室解析断面の最大せん断ひずみ分布

ここでは, 7号機スクリーン室の地震応答解析結果に基づき, 構造物が側方地盤の応力に影響を及ぼす範囲について検討した。図-1 および図-2 に7号機スクリーン室解析断面の最大せん断ひずみ分布を示す。同図より, スクリーン室側方地盤の最大せん断ひずみは, スクリーン室の幅以上離れると遠方地盤とほぼ同等になることから, スクリーン室側方への影響範囲はスクリーン室幅程度であると判断される。

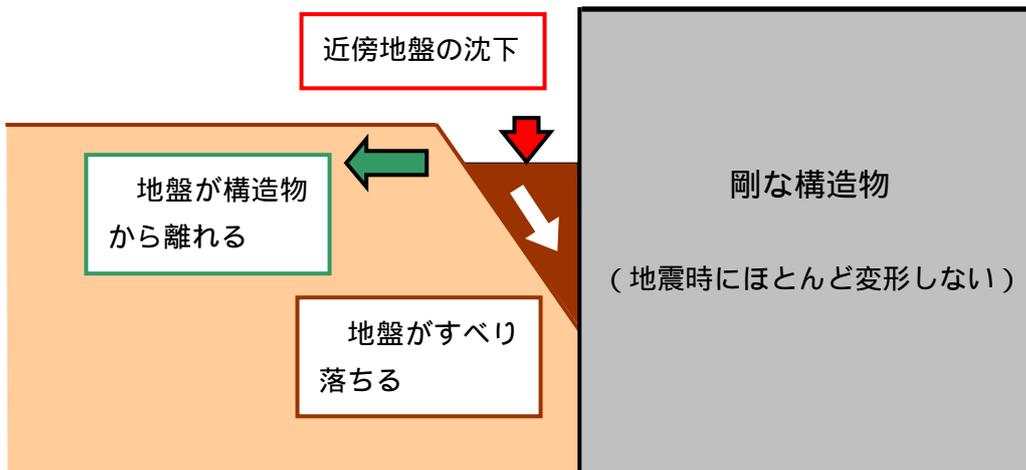
図-3 主動すべりによるずり下がり沈下の概念図  
(第3回地震・津波,地質・地盤合同WG資料による)

地震応答解析結果からは、スクリーン室近傍に認められる地盤沈下は、スクリーン室と地盤の間に隙間が生じていることから、直近地盤が主働崩壊して楔状に沈下し、地震動の繰返しにより進展・拡大したものと推定される。このような構造物と地盤の境界近傍における沈下は、今回の地震後に主要建屋周辺においても認められており、主働すべりによるずり下がり沈下(図-3)であることが想定されているが、スクリーン室近傍の地盤沈下も同一の発生機構により生じたものと考えられる。
