ひび割れ調査図 (展開図)

建屋名	7号機原子炉建屋	階数	地下3階	部位	外部耐震壁 - R1, R7, RA, RG通り
-----	----------	----	------	----	--------------------------

添付資料3 7号機非常用取水路の点検結果

損傷一覧表 7号機非常用取水路

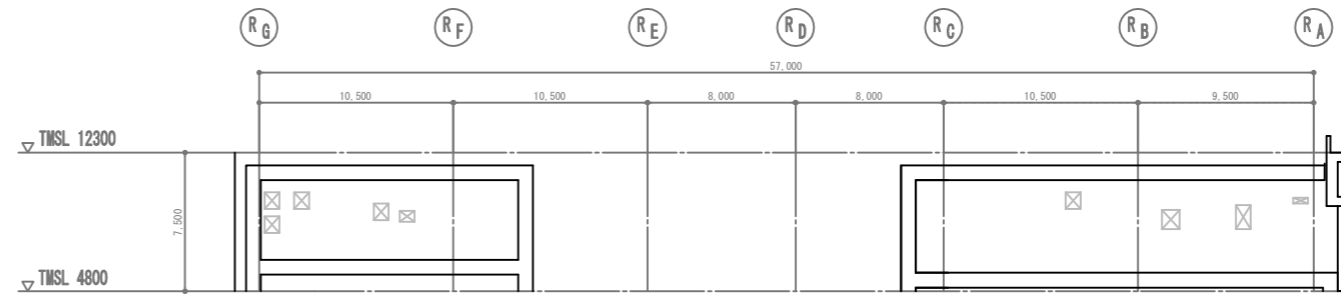
K7-B1F-7-N

建屋名	7号機原子炉建屋	階数	地下1階	部位	外部耐震壁 - R1, R7, RA, RG通り
-----	----------	----	------	----	--------------------------

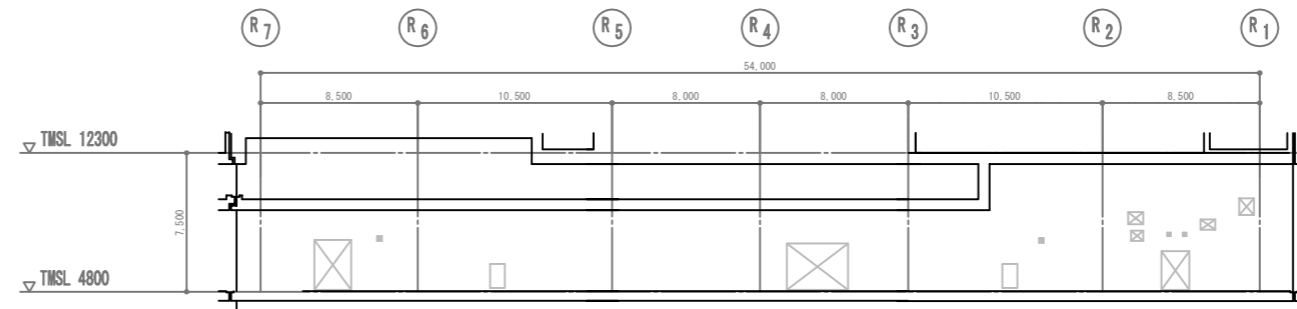
K7-B1F-A-W

建屋名	7号機原子炉建屋	階数	地下1階	部位	外部耐震壁 - R7・RA通り
-----	----------	----	------	----	-----------------

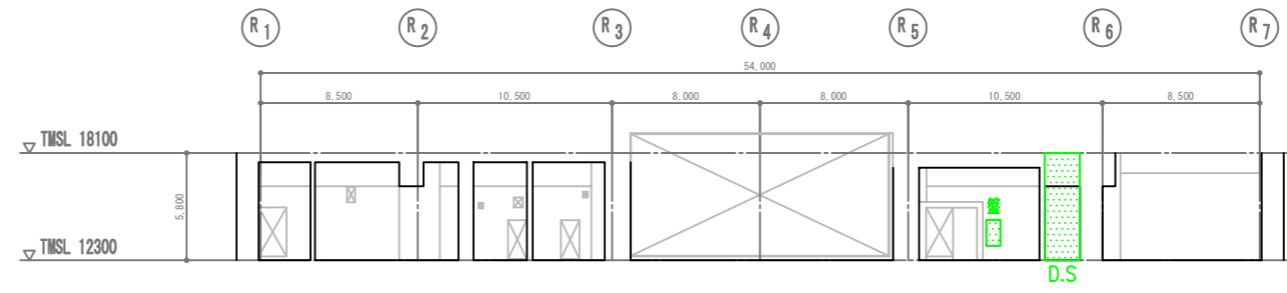
K7-1F-A-E

外部耐震壁 - R1, R7, RA, RG通り

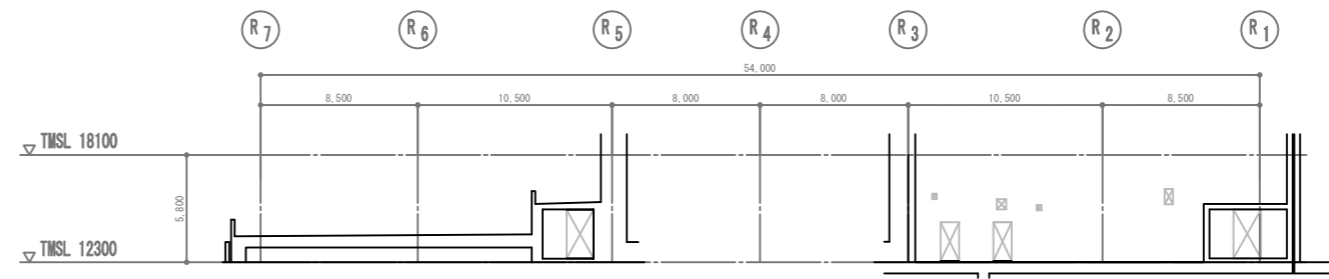
K7-1F-A-W

建屋名	7号機原子炉建屋	階数	1階	部位	外部耐震壁 - RA通り
-----	----------	----	----	----	--------------

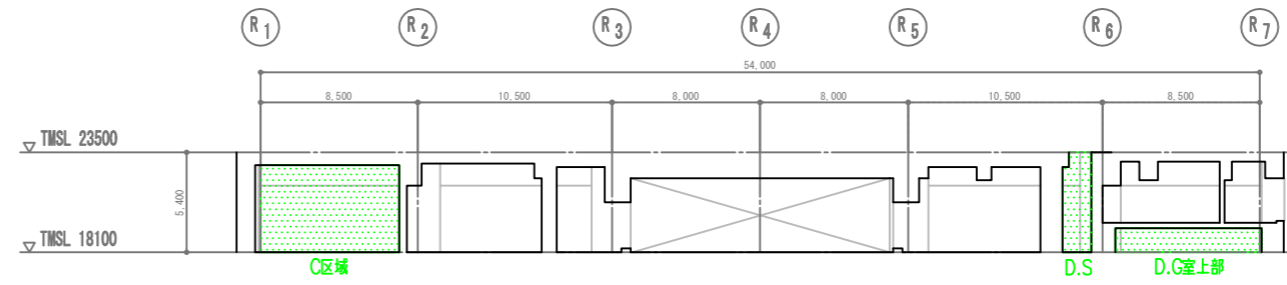
K7-2F-A-E

建屋名	7号機原子炉建屋	階数	2階	部位	外部耐震壁 - R1, R7, RA, RG通り
-----	----------	----	----	----	--------------------------

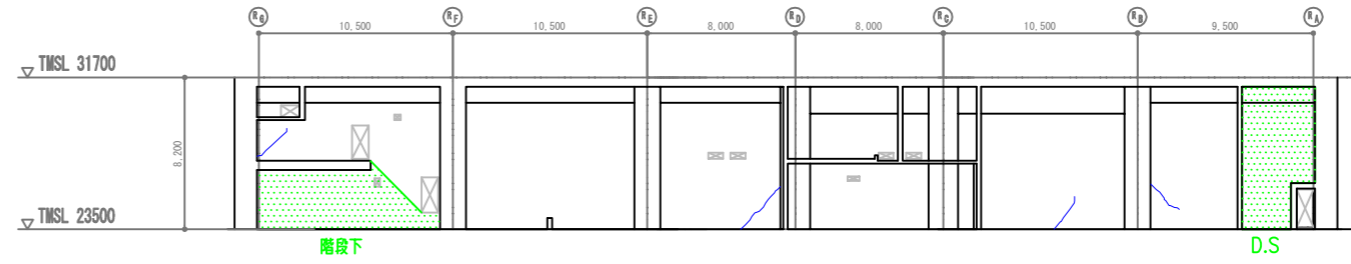
K7-3F-2-N

建屋名	7号機原子炉建屋	階数	3階	部位	内部耐震壁 - R2, R6通り
-----	----------	----	----	----	------------------

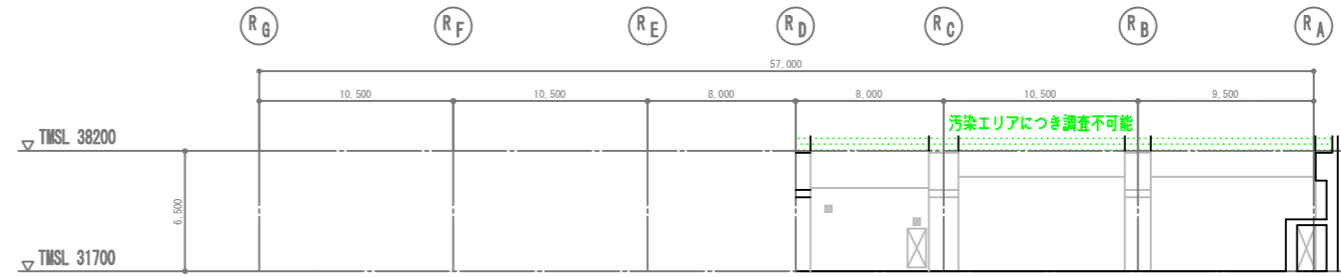
K7-4F-2-N

建屋名	7号機原子炉建屋	階数	4階	部位	内部耐震壁 - R2, R6通り
-----	----------	----	----	----	------------------

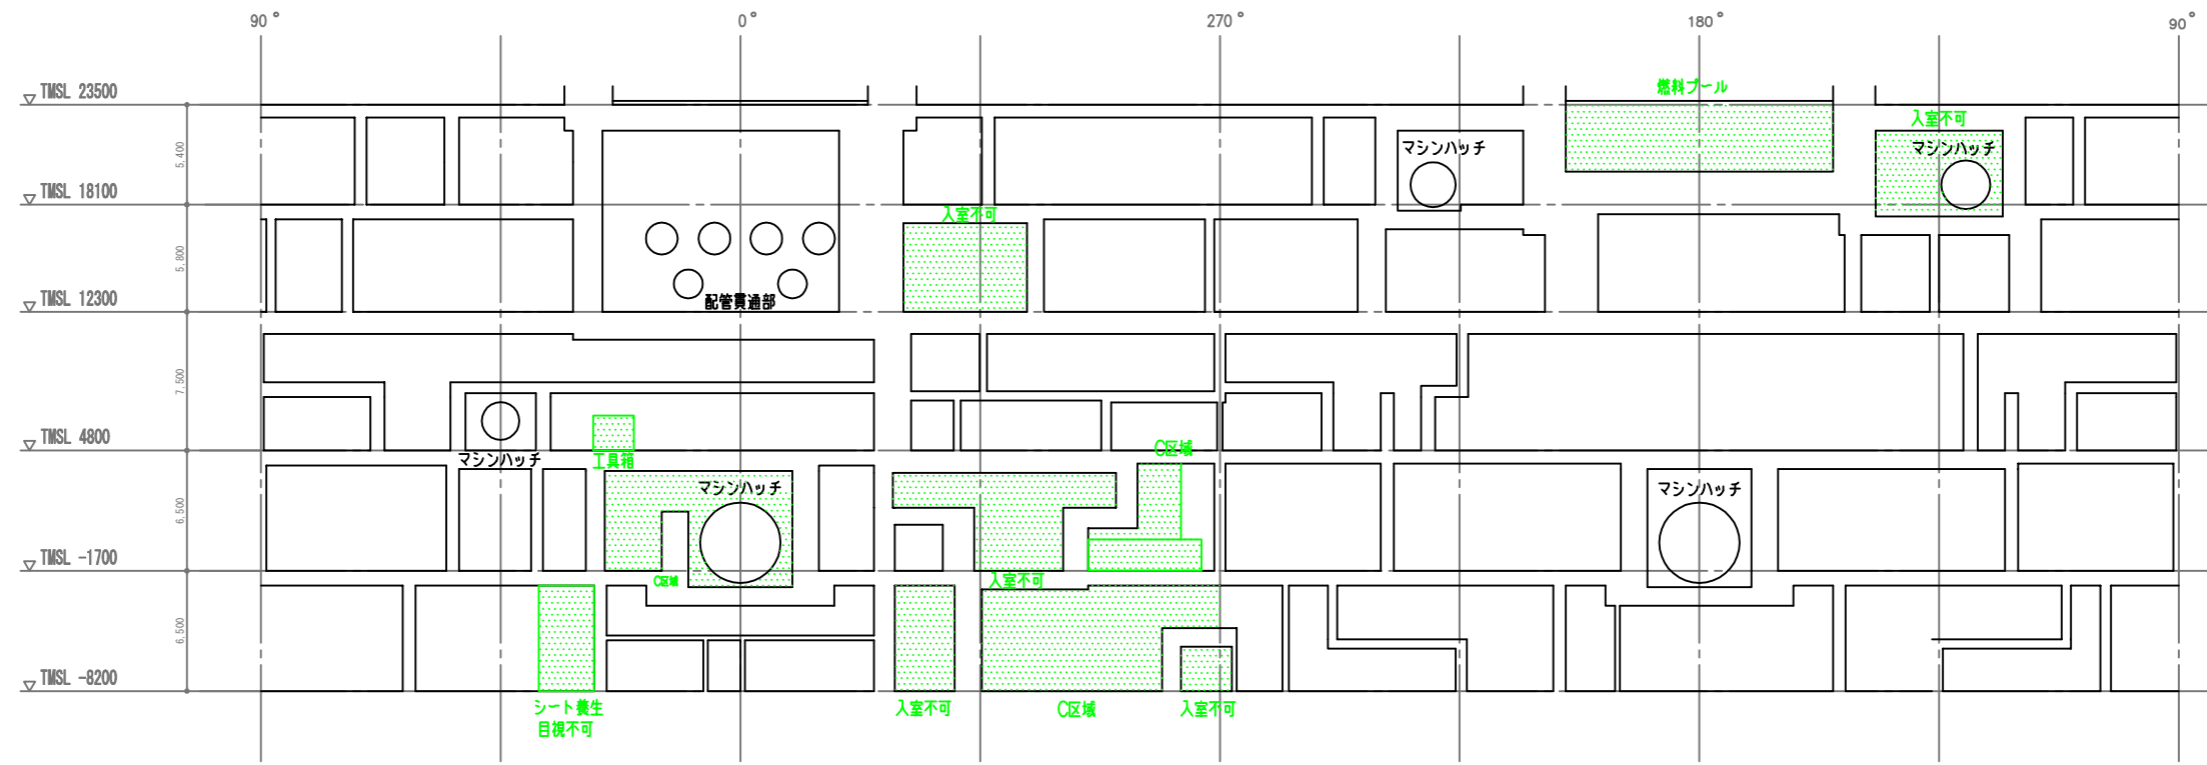
ひび割れ調査図 (展開図)	建屋名	7号機原子炉建屋	階数	2階～ 地下3階	部位	原子炉格納容器
---------------	-----	----------	----	-------------	----	---------

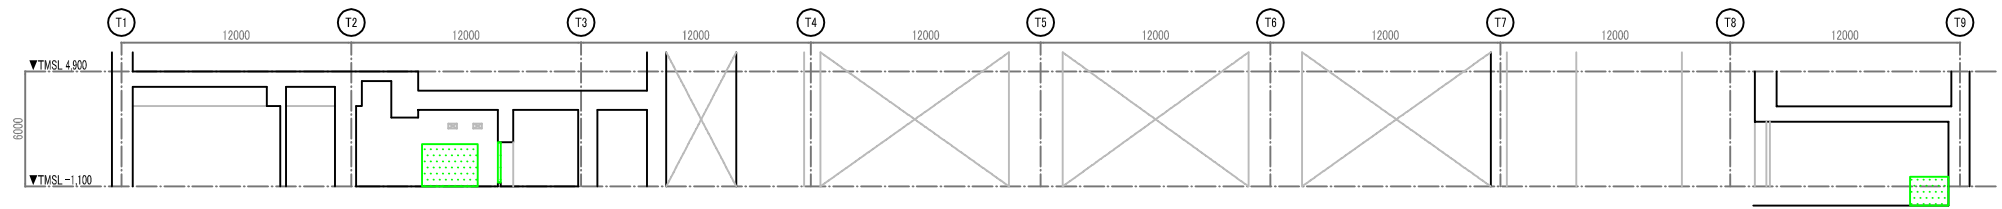
K7-MB2F-E-E

建屋名	7号機タービン建屋	階数	地下2階中間階 5/8	部位	耐震壁-TA通り-E 耐震壁-TB通り-E	耐震壁-TC通り-E 耐震壁-TD通り-E	耐震壁-TE通り-E
-----	-----------	----	-------------	----	--------------------------	--------------------------	------------

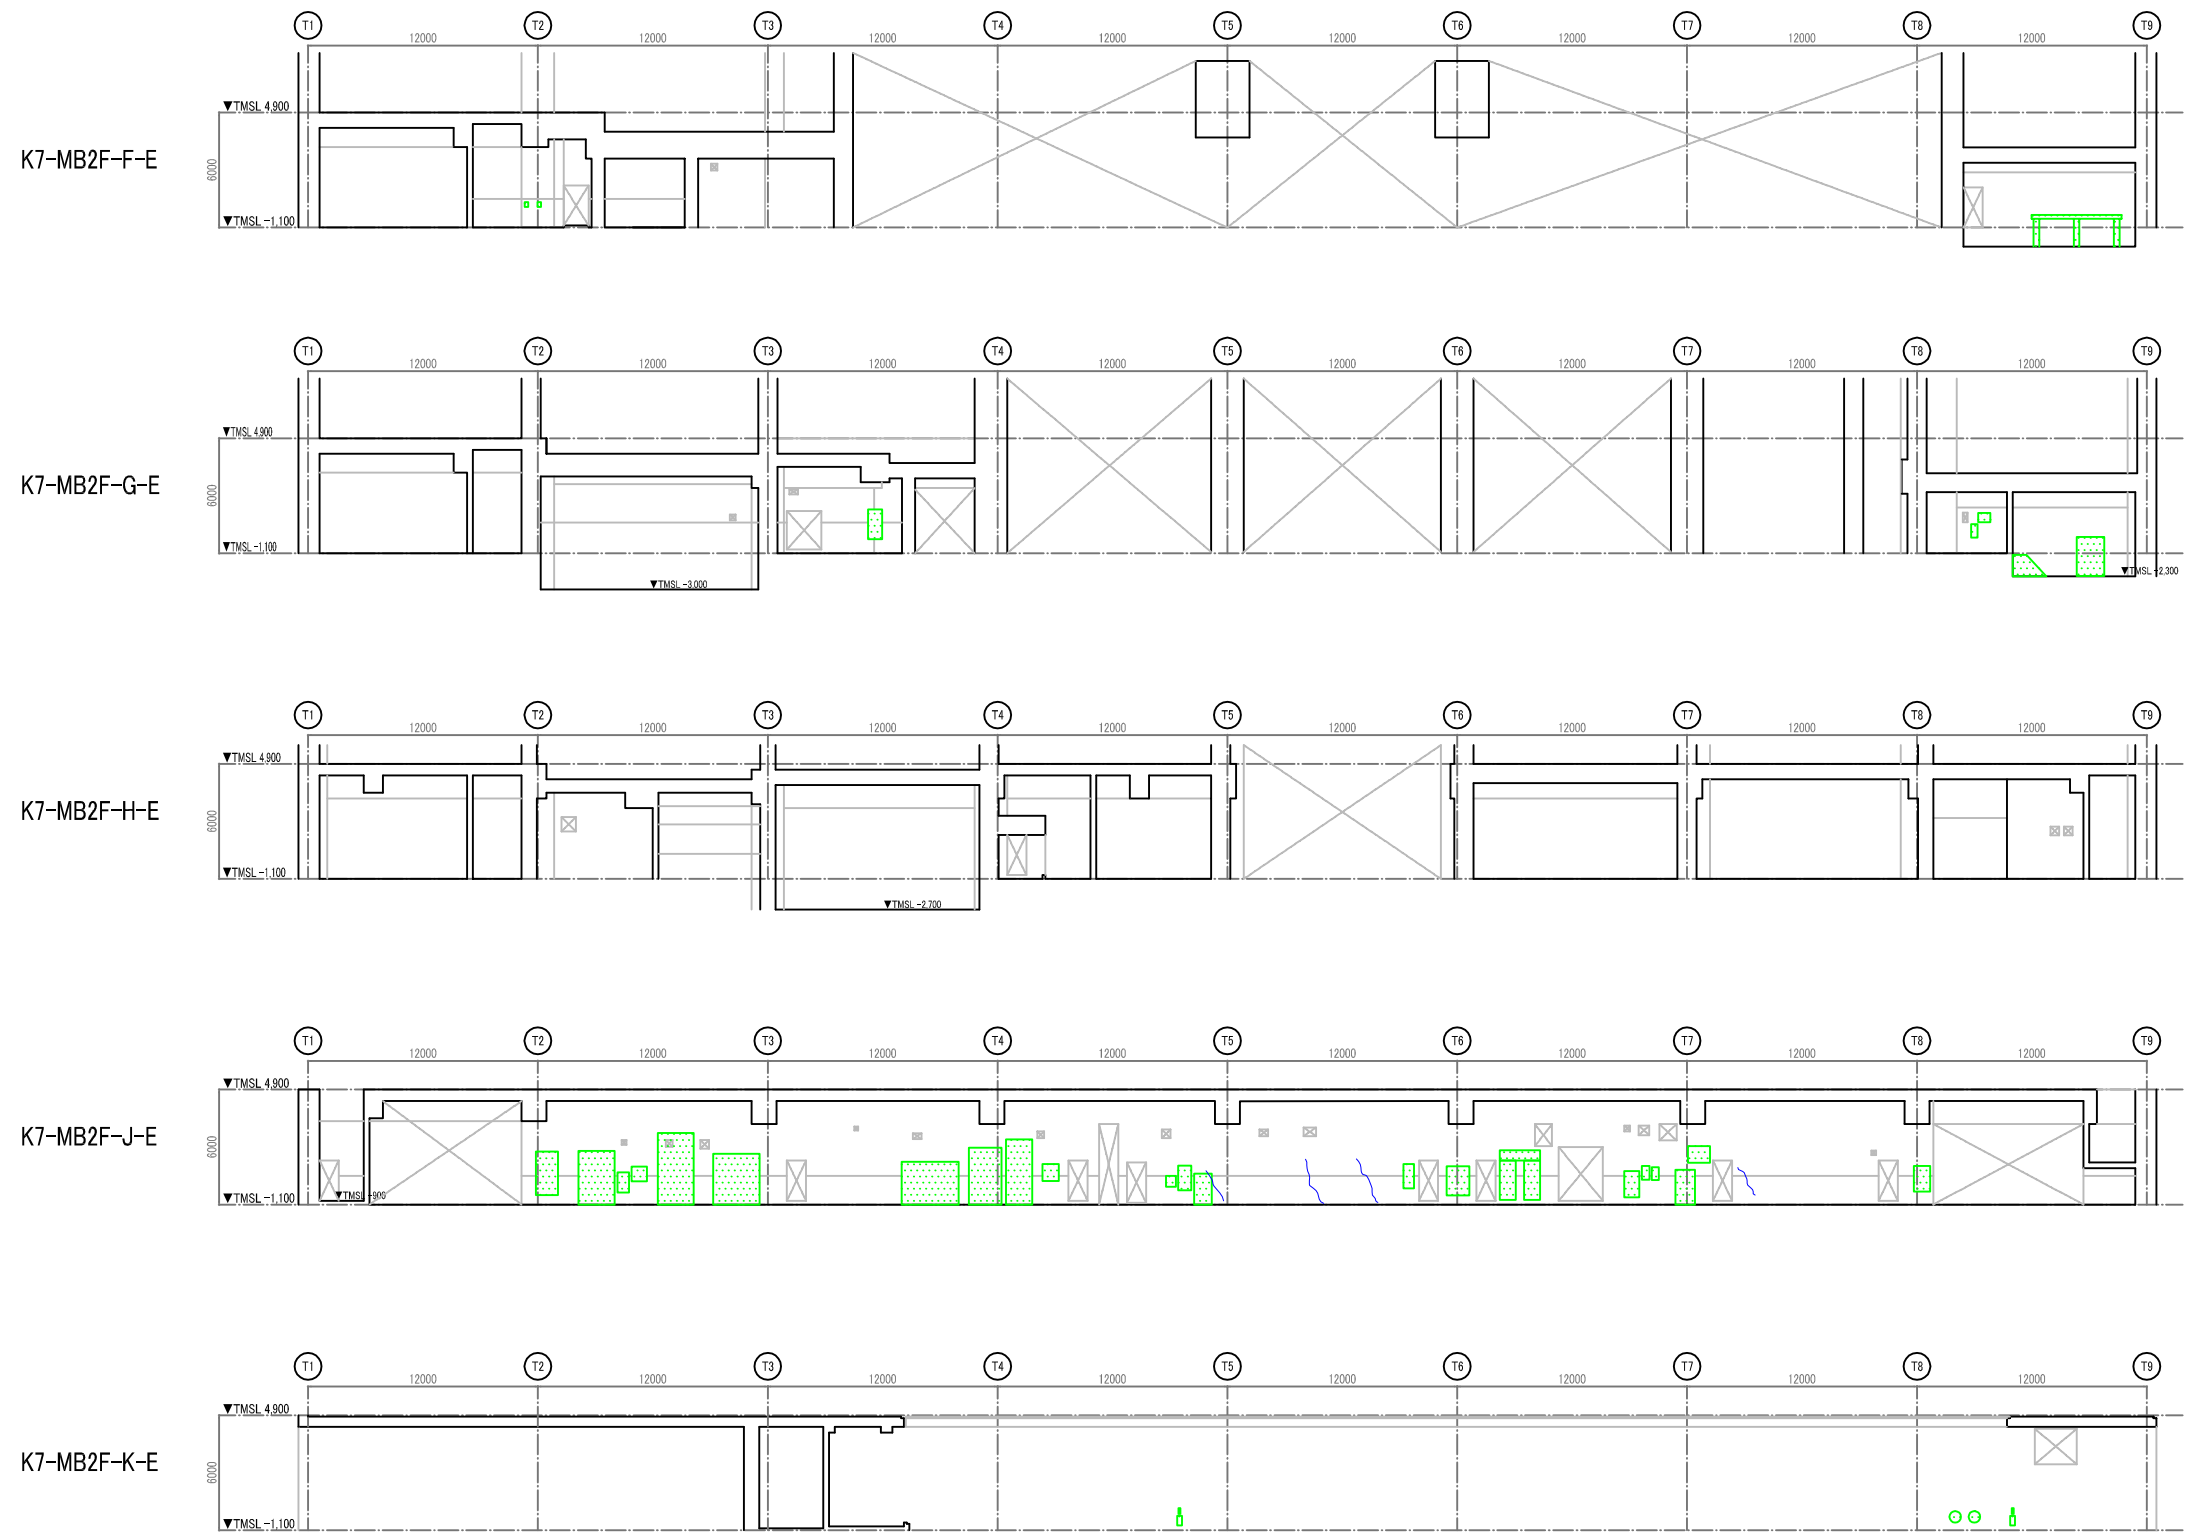
建屋名	7号機タービン建屋	階数	地下2階中間階 6/8	部位	耐震壁-TF通り-E 耐震壁-TG通り-E	耐震壁-TH通り-E 耐震壁-TJ通り-E	耐震壁-TK通り-E
-----	-----------	----	-------------	----	--------------------------	--------------------------	------------

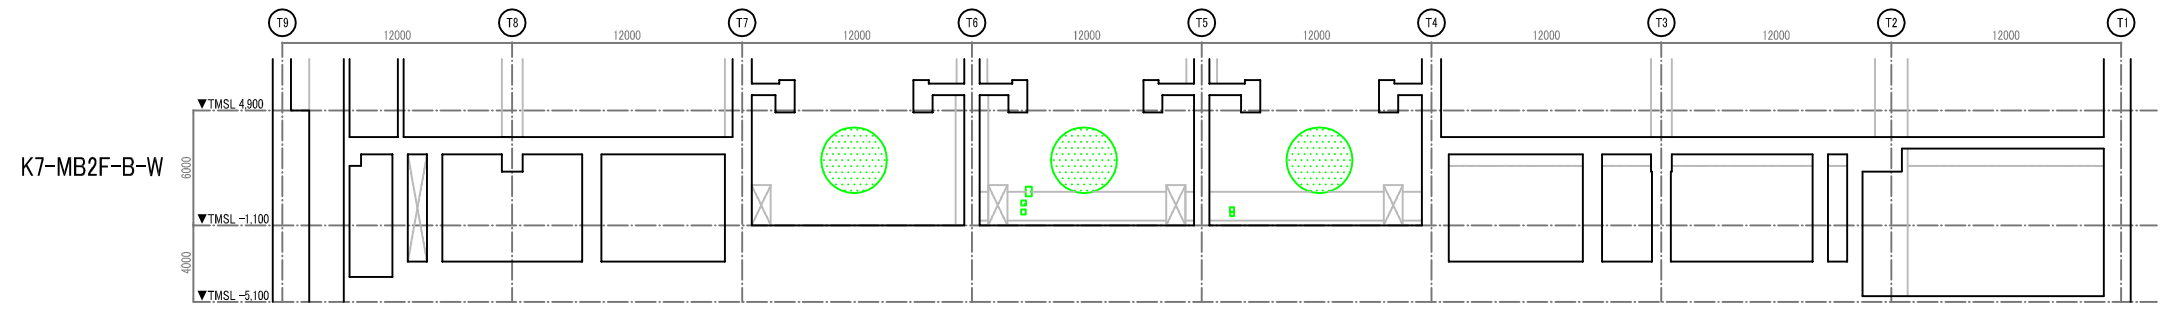
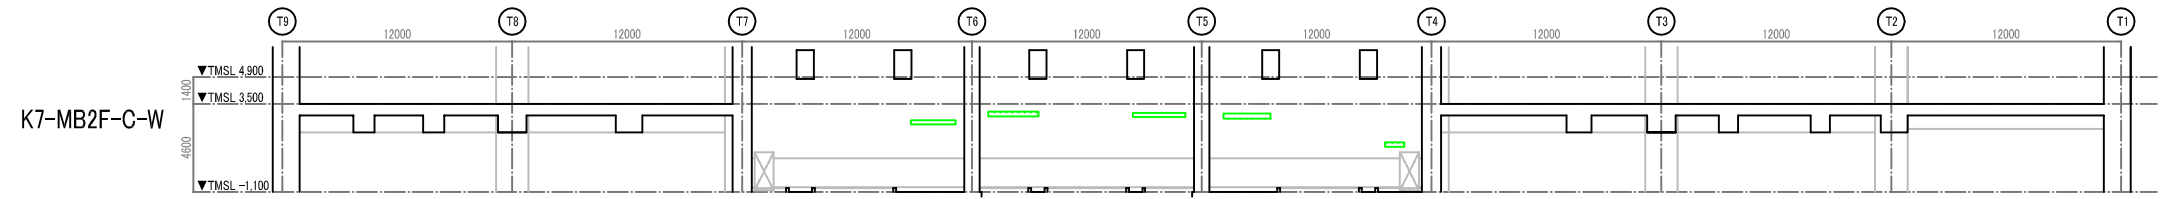
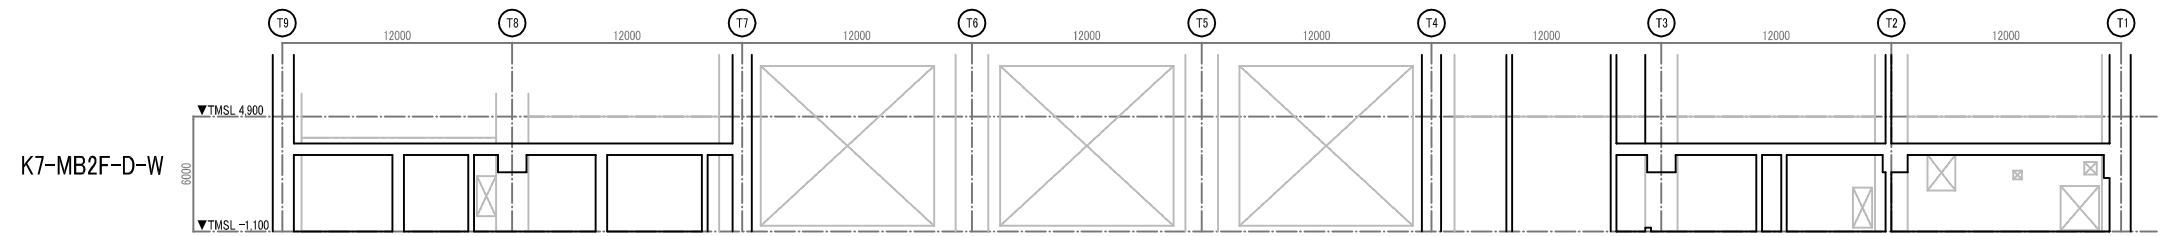
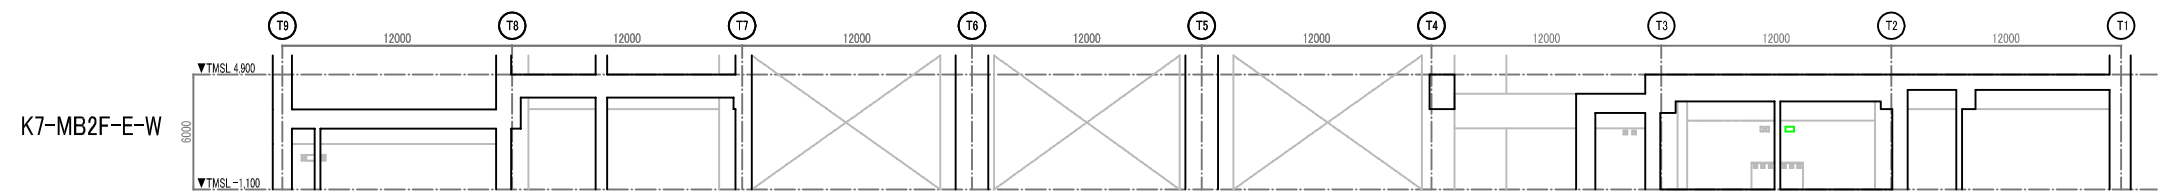
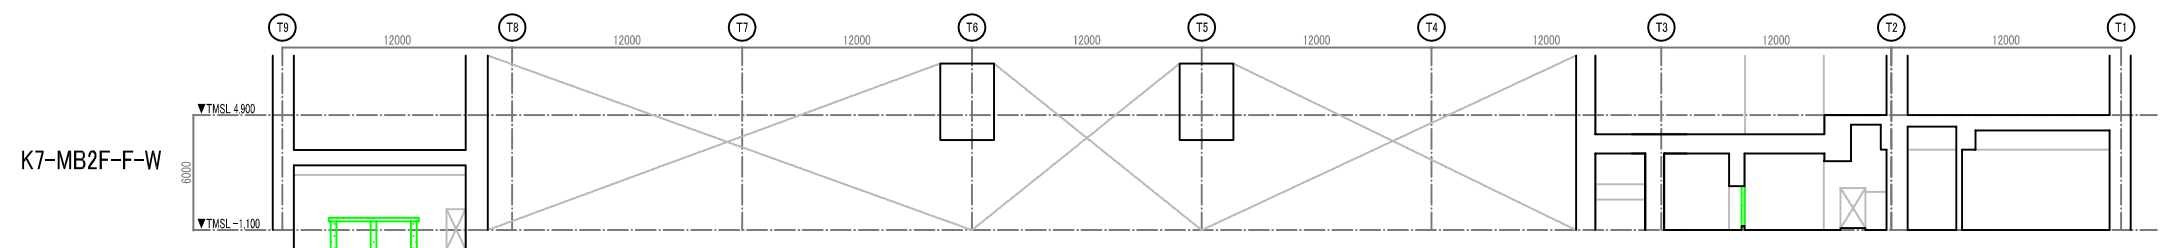
建屋名	7号機タービン建屋	階数	地下2階中間階 7/8	部位	耐震壁-TB通り-W 耐震壁-TC通り-W	耐震壁-TD通り-W 耐震壁-TE通り-W	耐震壁-TF通り-W
-----	-----------	----	-------------	----	--------------------------	--------------------------	------------

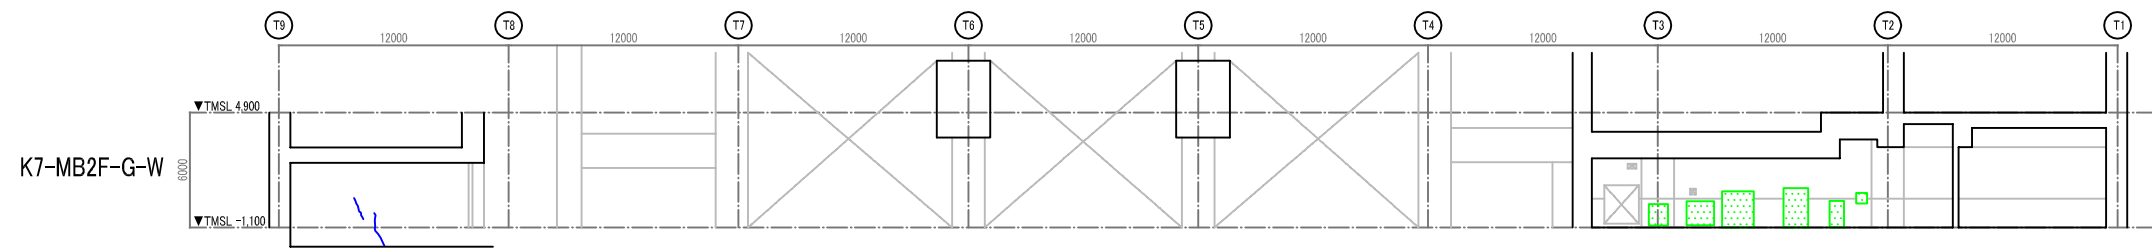
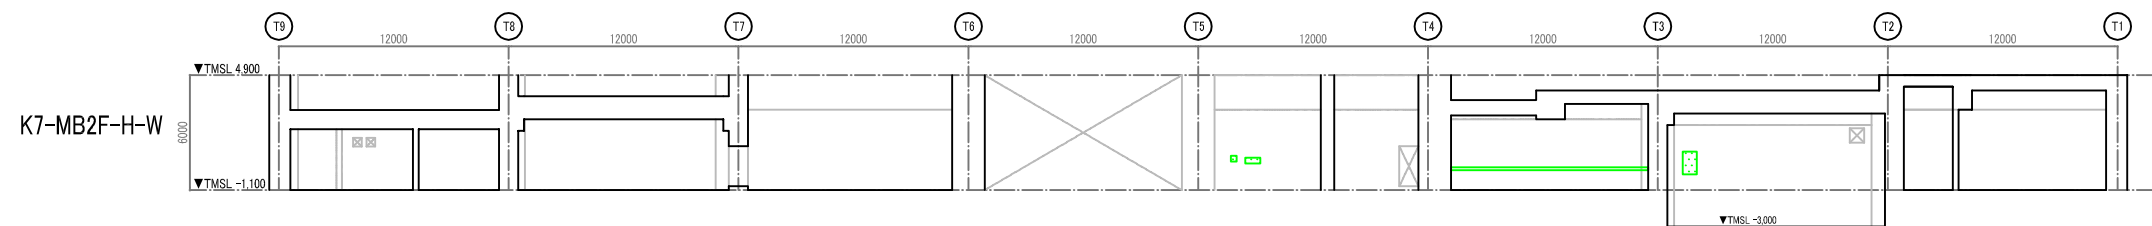
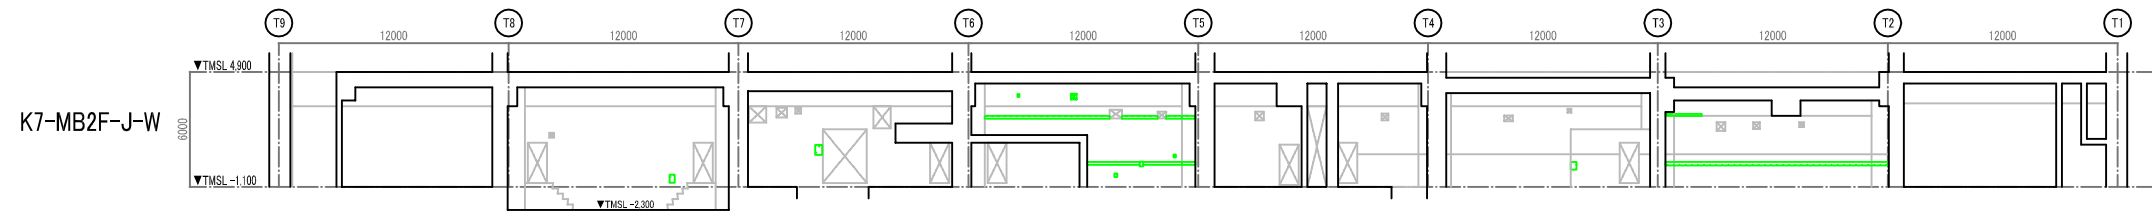
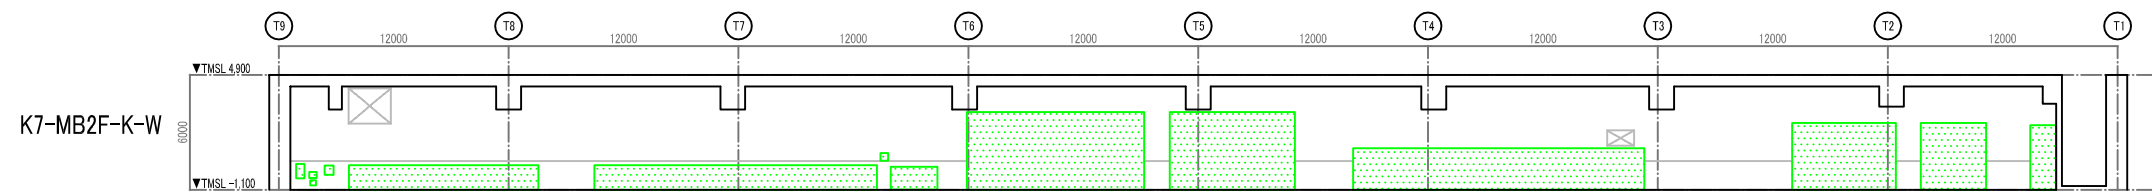
耐震壁-TG通り-W
耐震壁-TH通り-W

耐震壁-TJ通り-W
耐震壁-TK通り-W

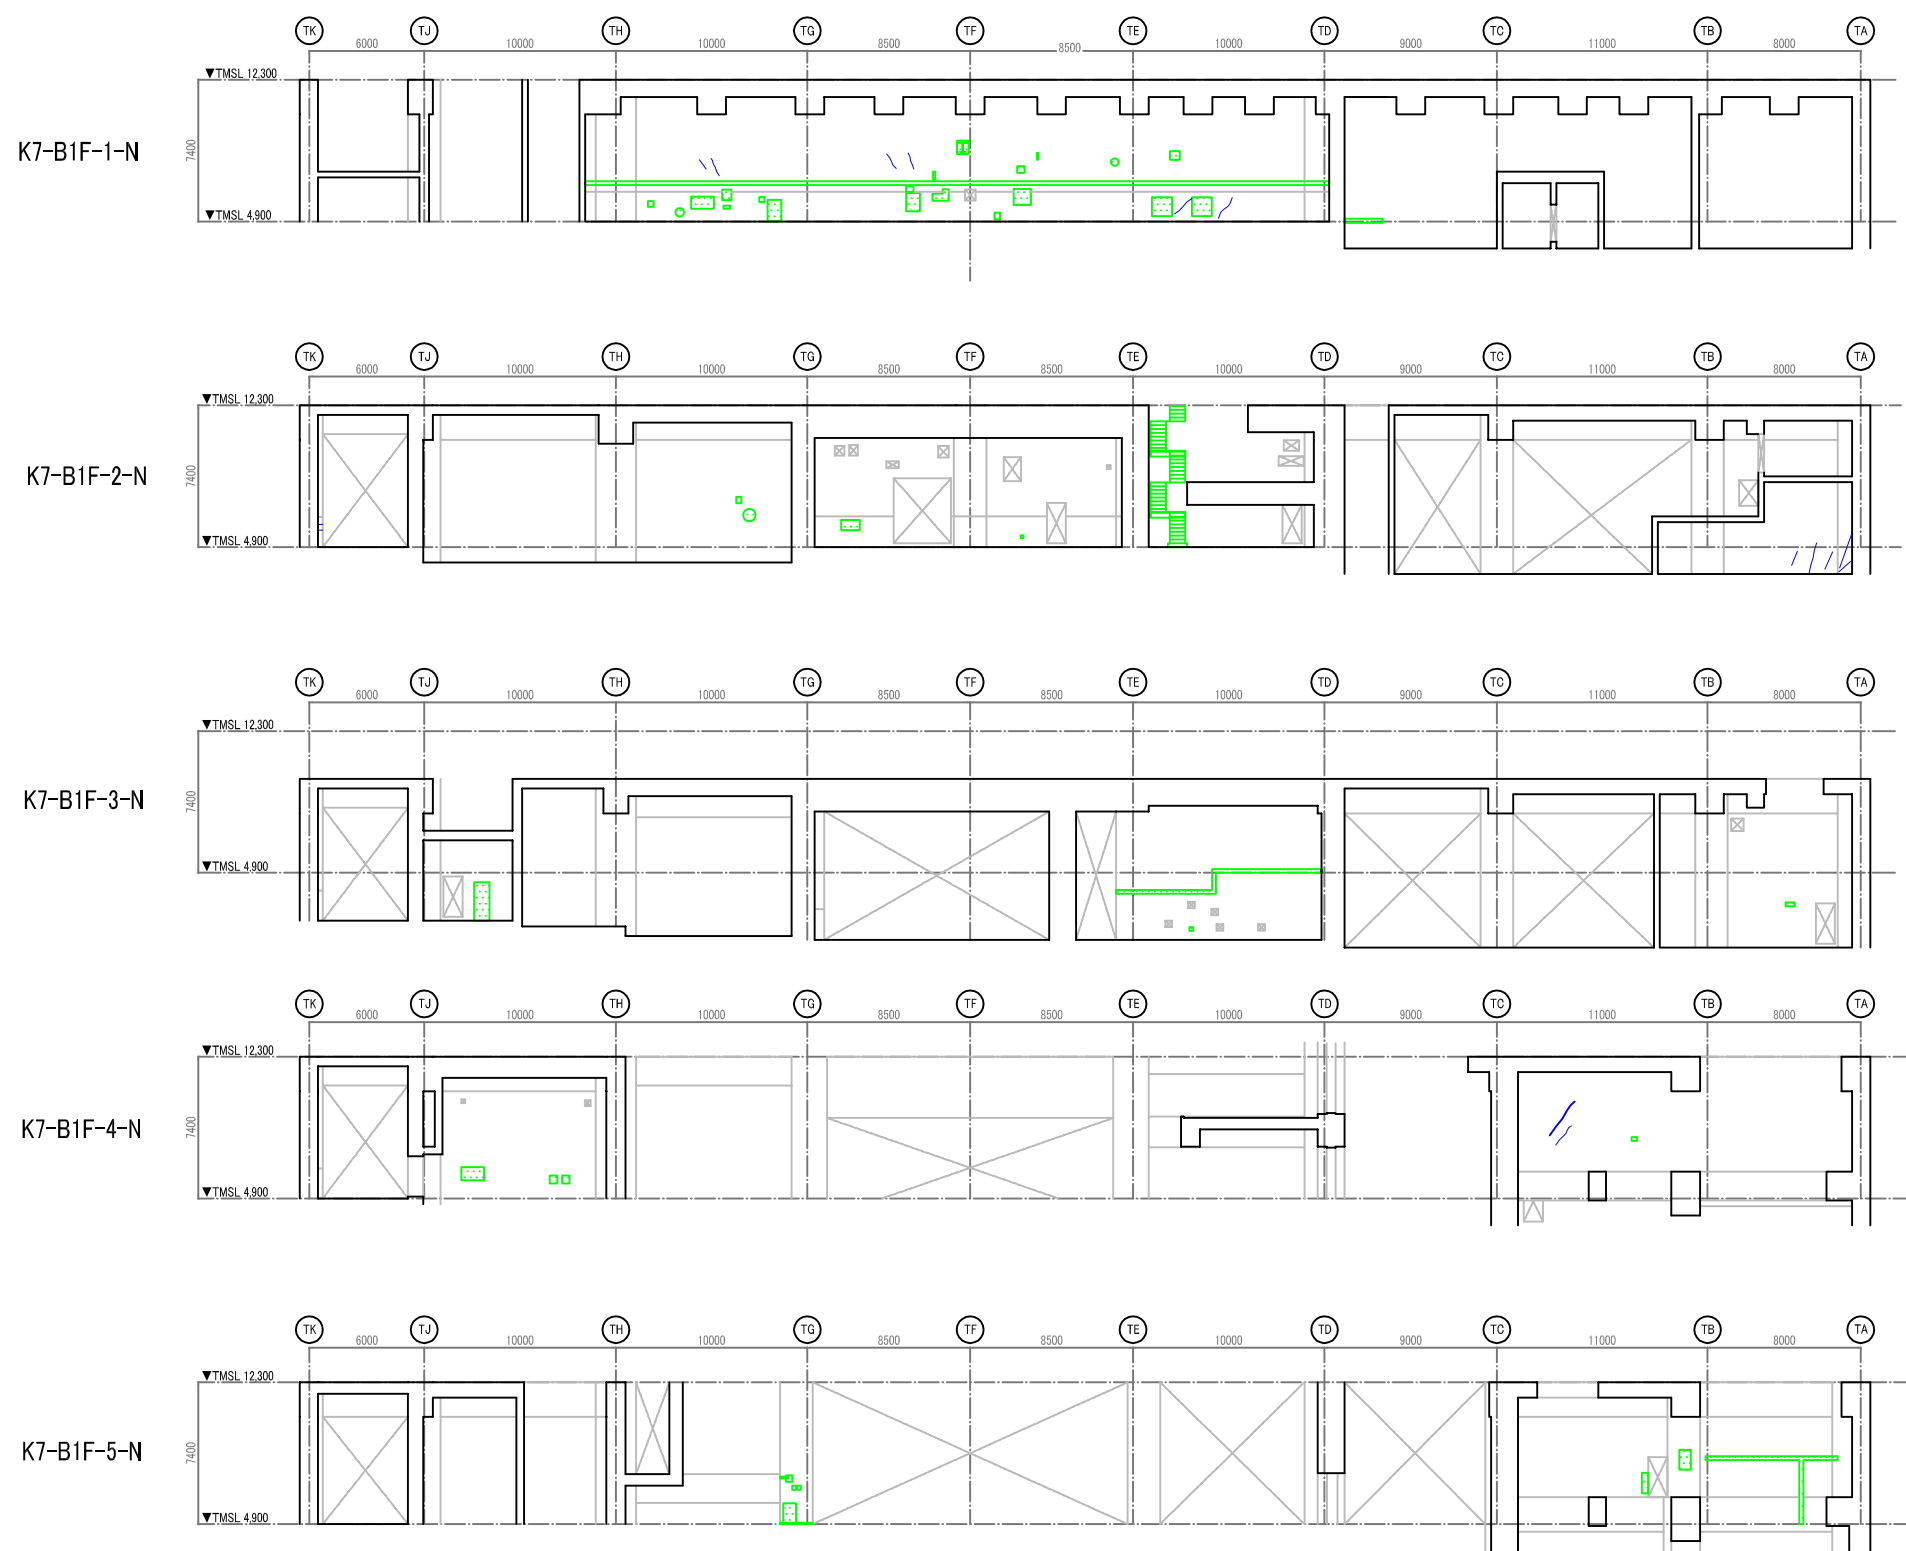
建屋名	7号機タービン建屋	階数	地下1階 1/8	部位	耐震壁-T1通り-N 耐震壁-T2通り-N	耐震壁-T3通り-N 耐震壁-T4通り-N	耐震壁-T5通り-N
-----	-----------	----	----------	----	--------------------------	--------------------------	------------

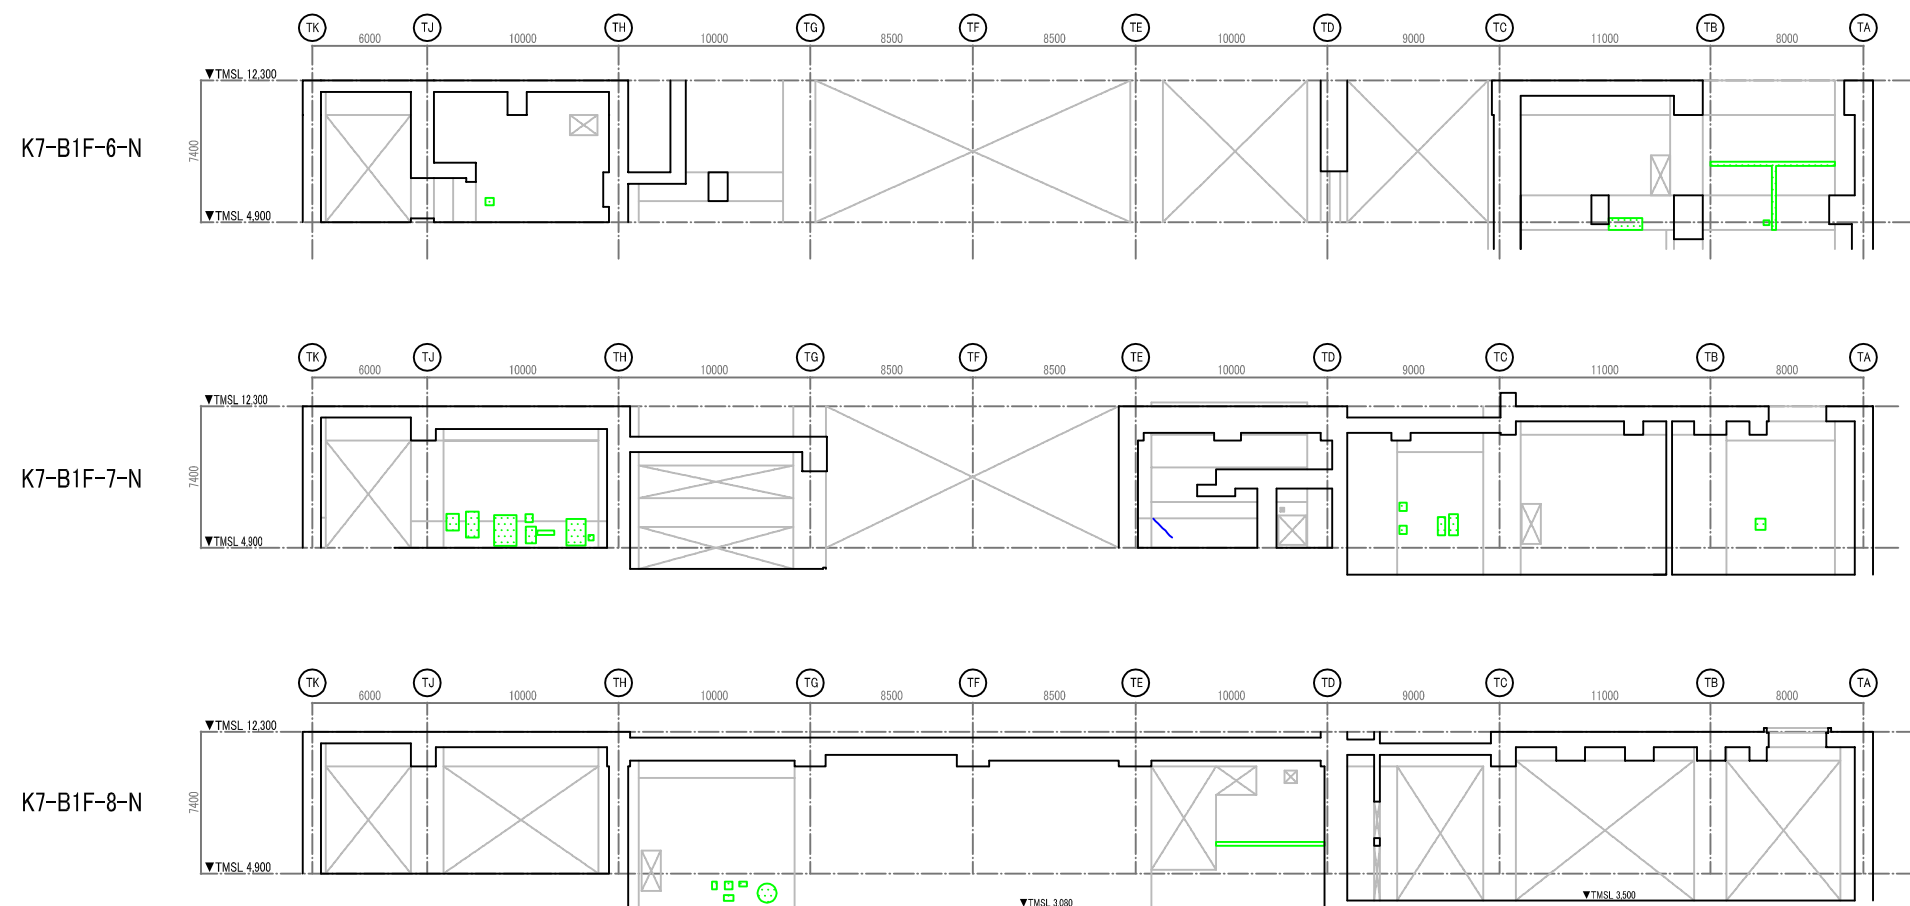
部位 耐震壁-T6通り-N 耐震壁-T7通り-N 耐震壁-T8通り-N

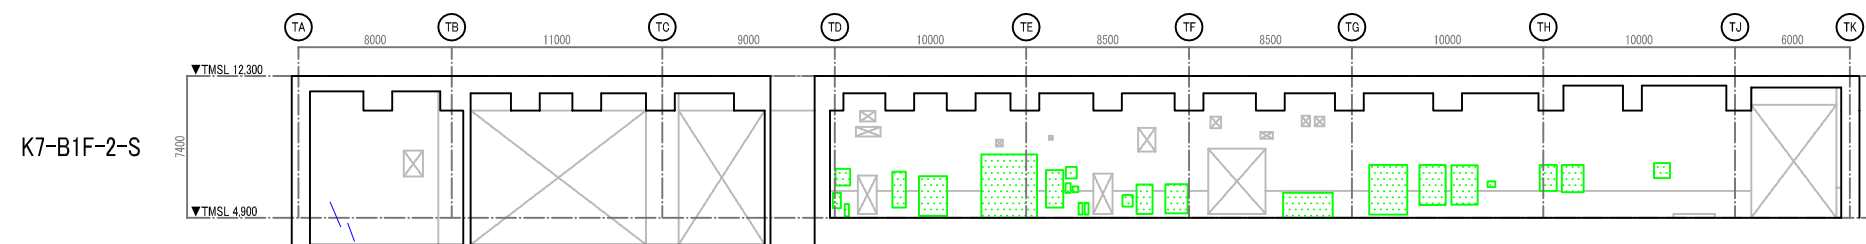
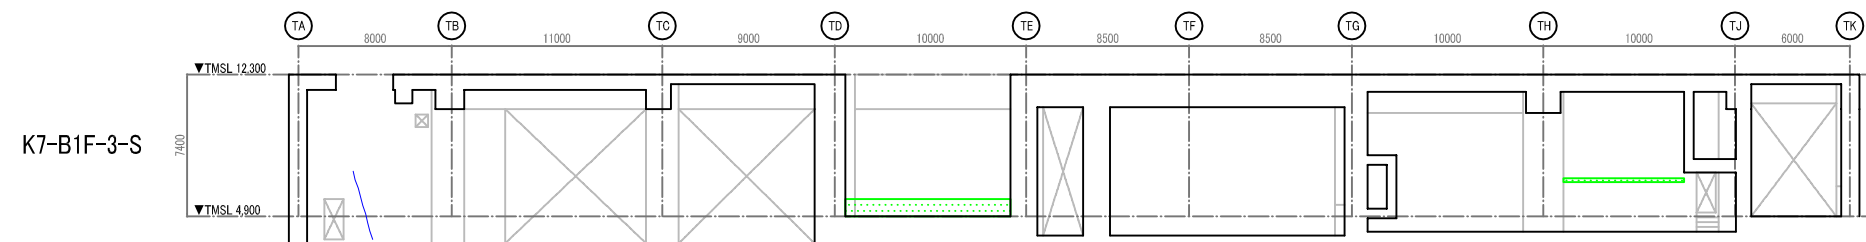
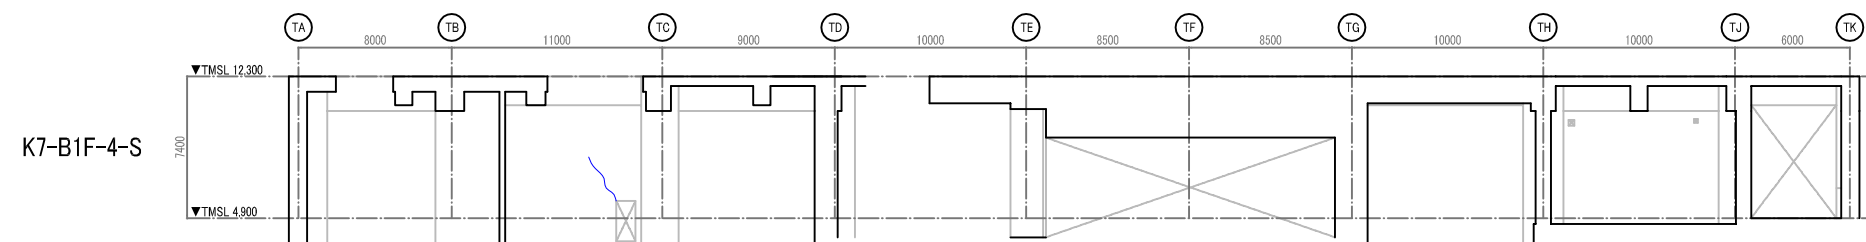
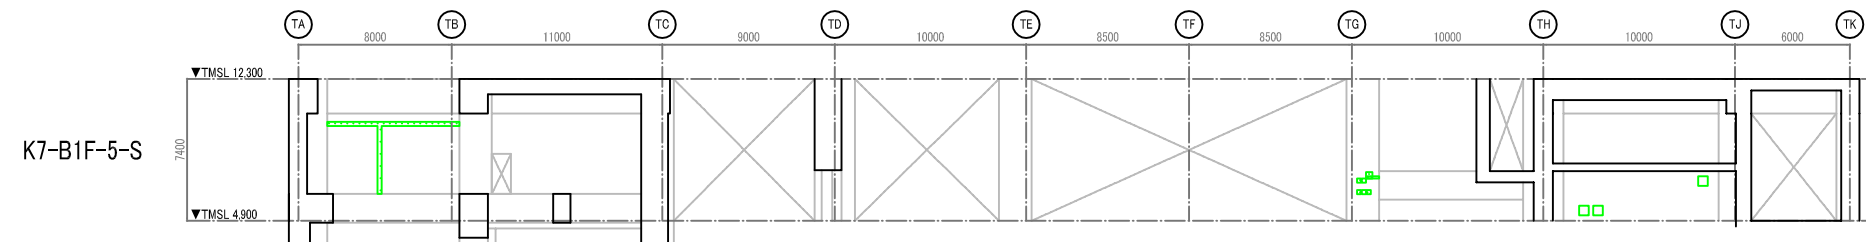
部位 耐震壁-T2通り-S 耐震壁-T4通り-S
耐震壁-T3通り-S 耐震壁-T5通り-S

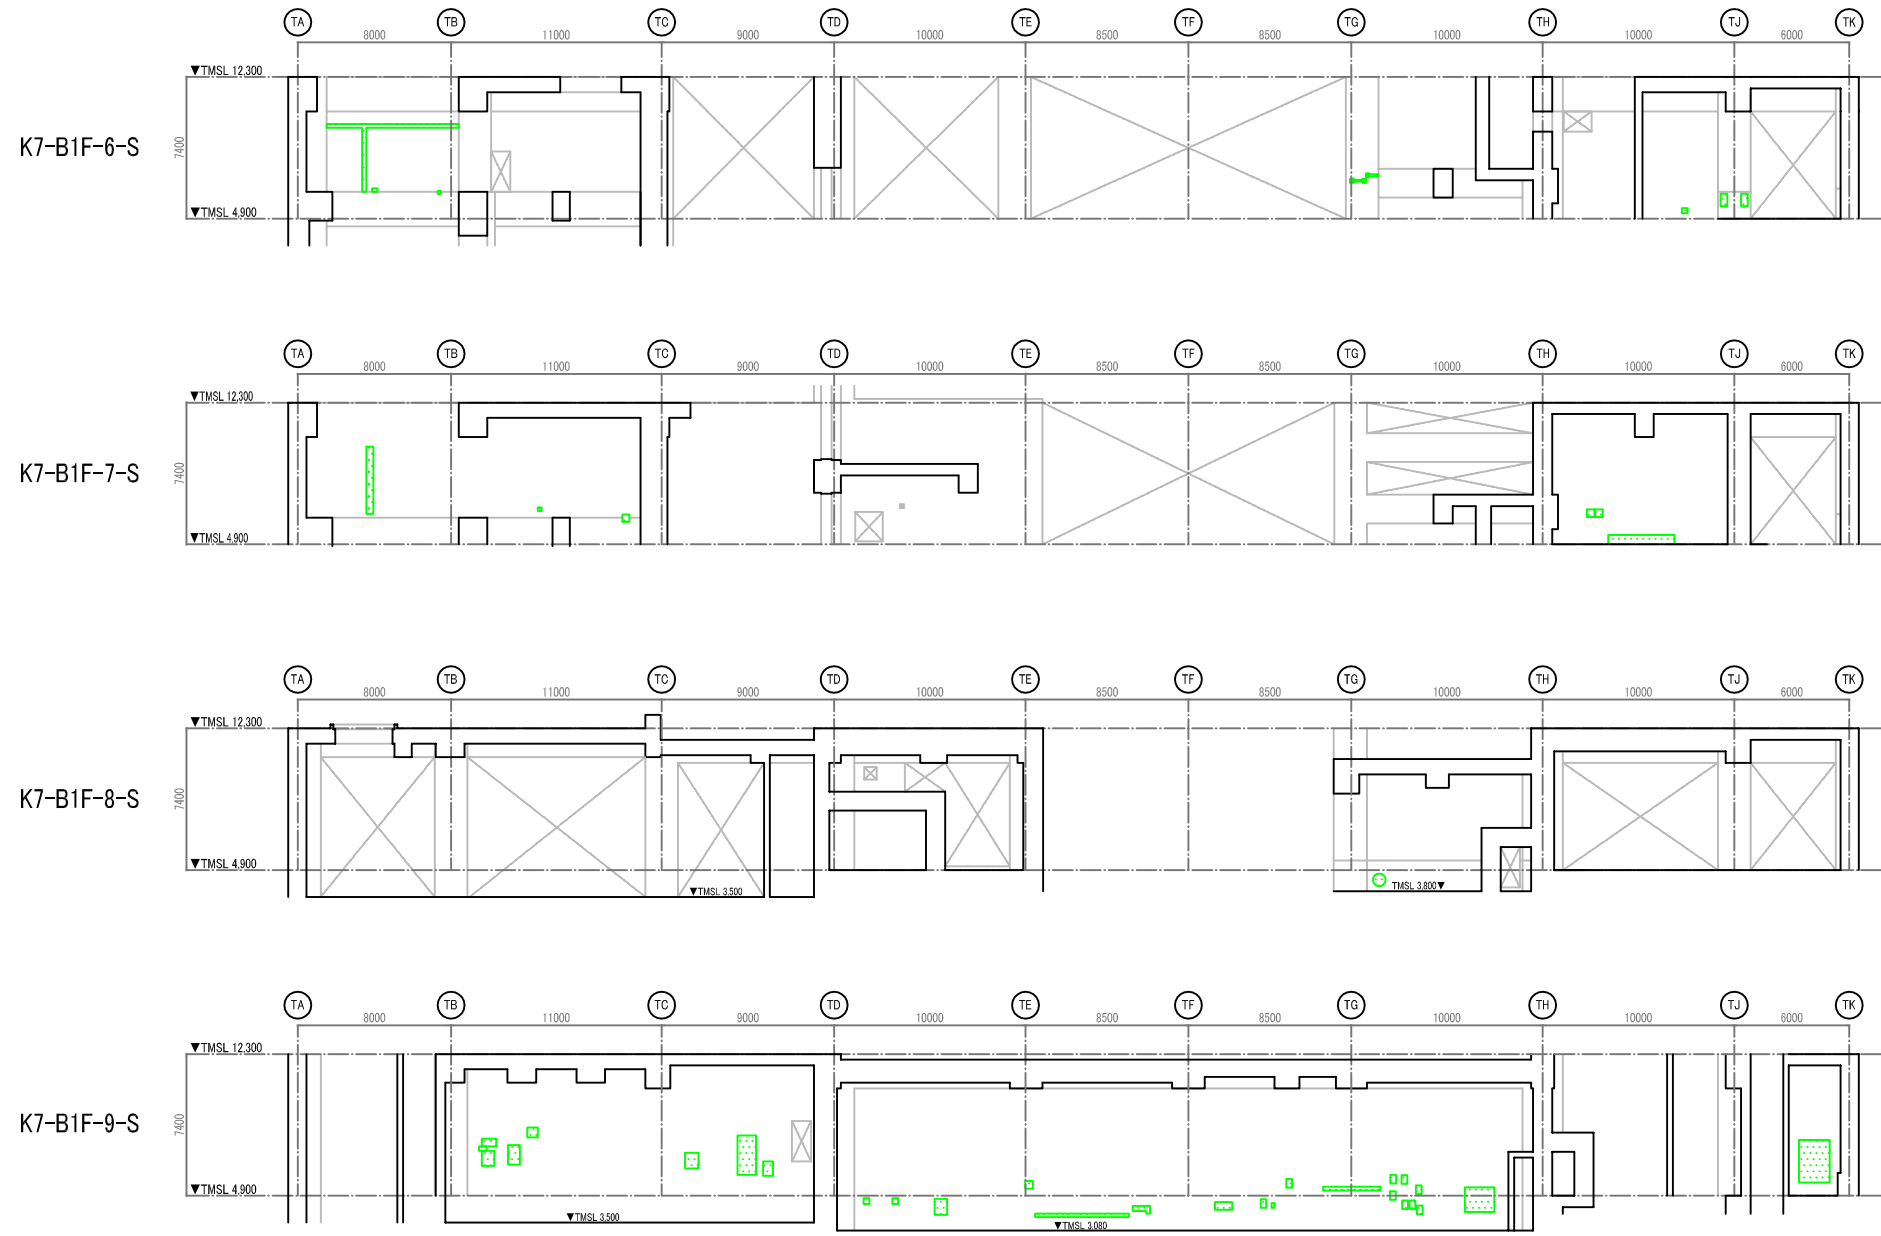
建屋名	7号機タービン建屋	階数	地下1階 4/8	部位	耐震壁-T6通り-S 耐震壁-T7通り-S	耐震壁-T8通り-S 耐震壁-T9通り-S
-----	-----------	----	----------	----	--------------------------	--------------------------
