ひび割れ調査図 (展開図)

建屋名	7号機原子炉建屋	階数	地下3階	部位	外部耐震壁 - R1, R7, RA, RG通り
-----	----------	----	------	----	--------------------------

添付資料3 7号機非常用取水路の点検結果

損傷一覧表 7号機非常用取水路

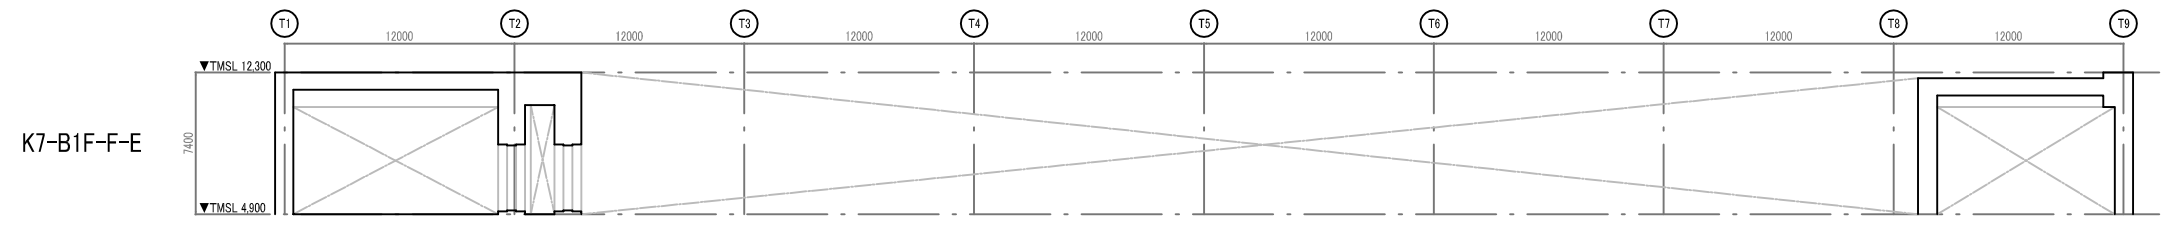
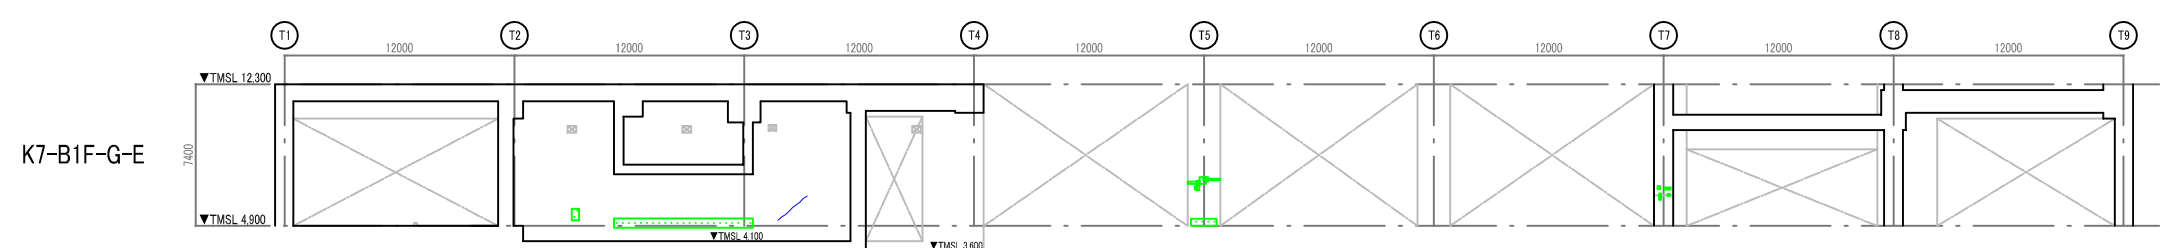
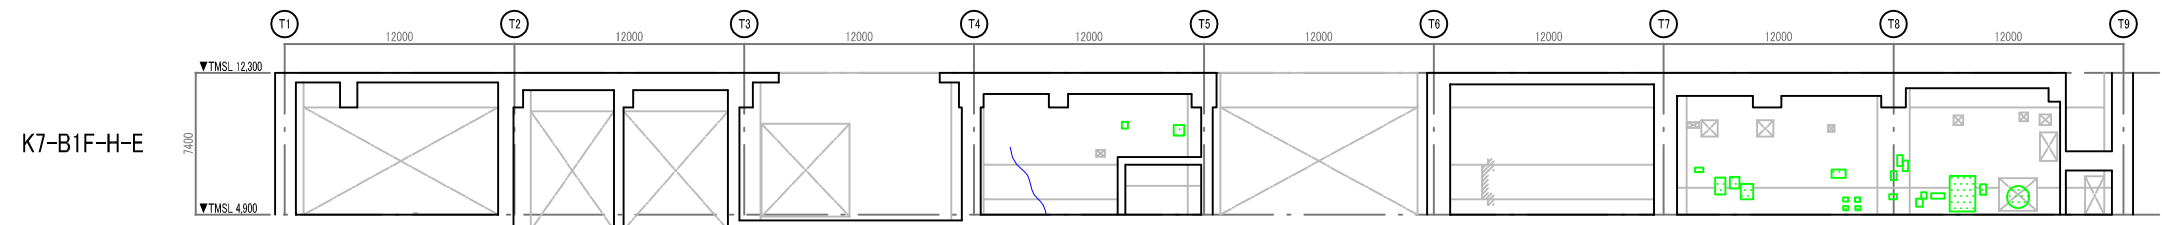
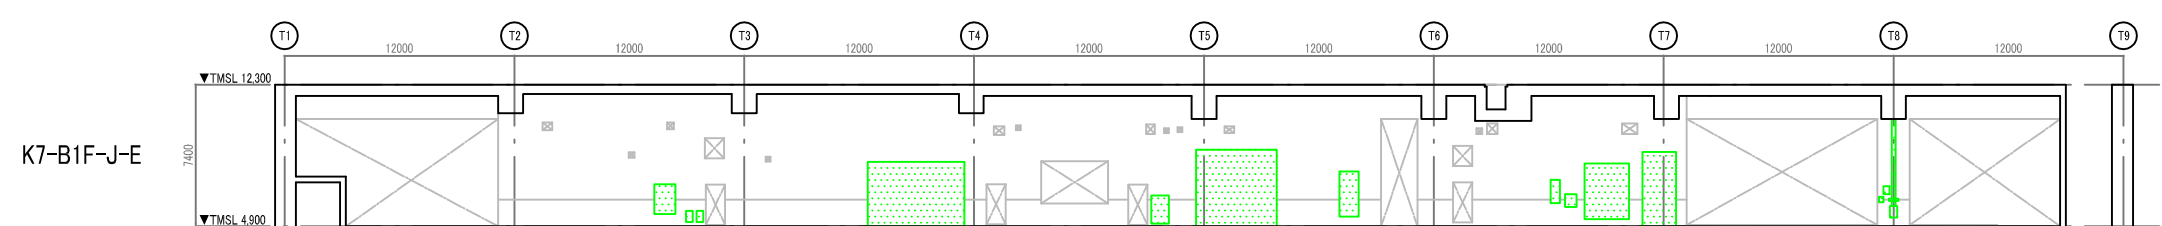
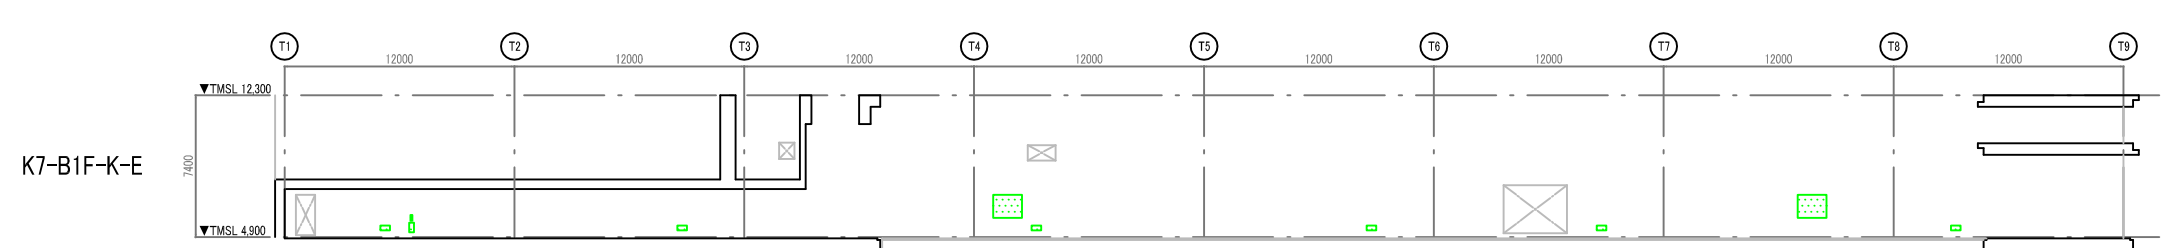
建屋名	7号機タービン建屋	階数	地下1階 6/8	部位	耐震壁-TF通り-E 耐震壁-TG通り-E	耐震壁-TH通り-E 耐震壁-TJ通り-E	耐震壁-TK通り-E
-----	-----------	----	----------	----	--------------------------	--------------------------	------------

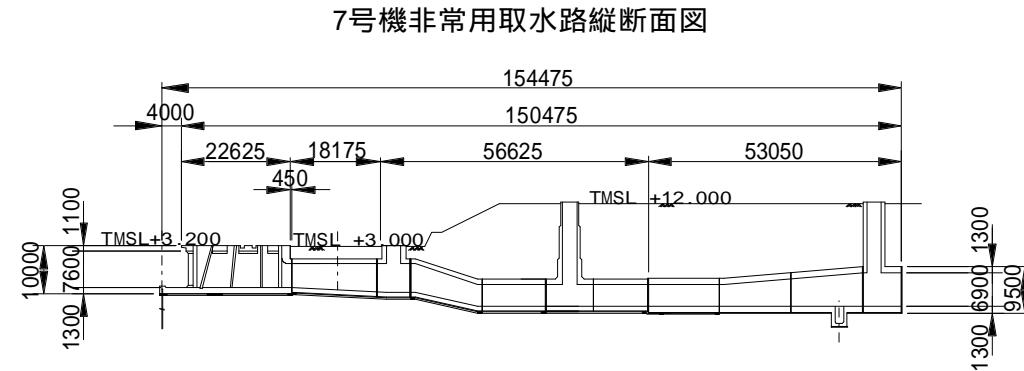
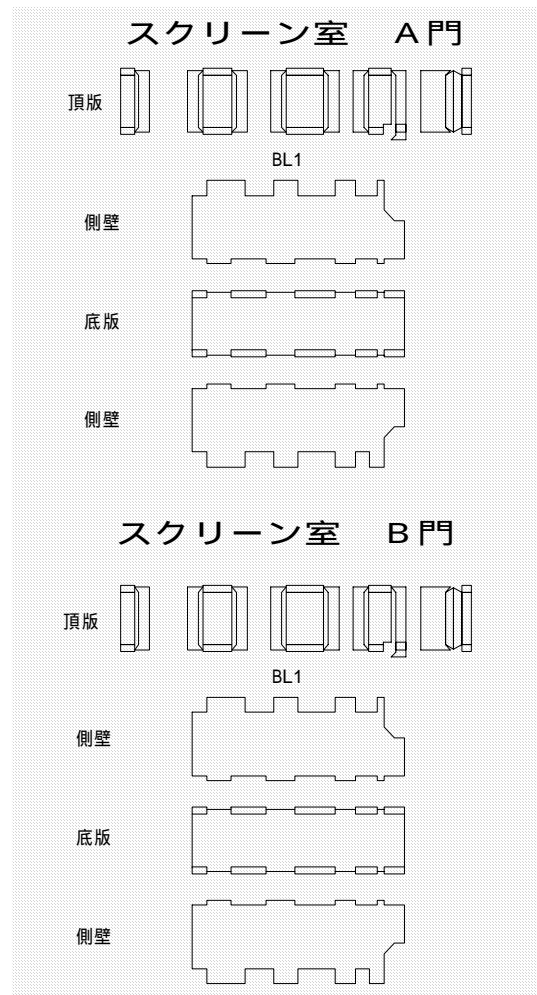
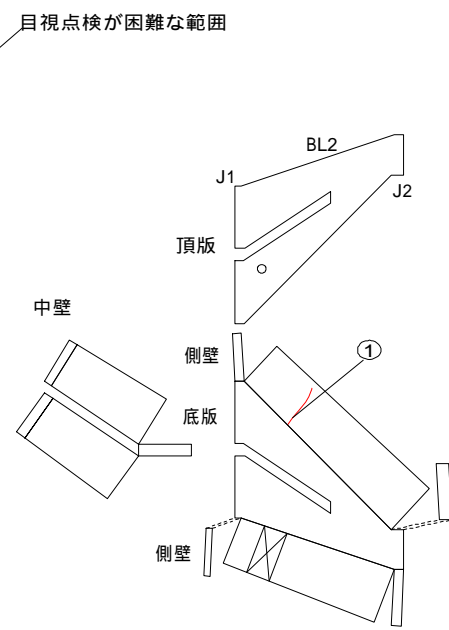
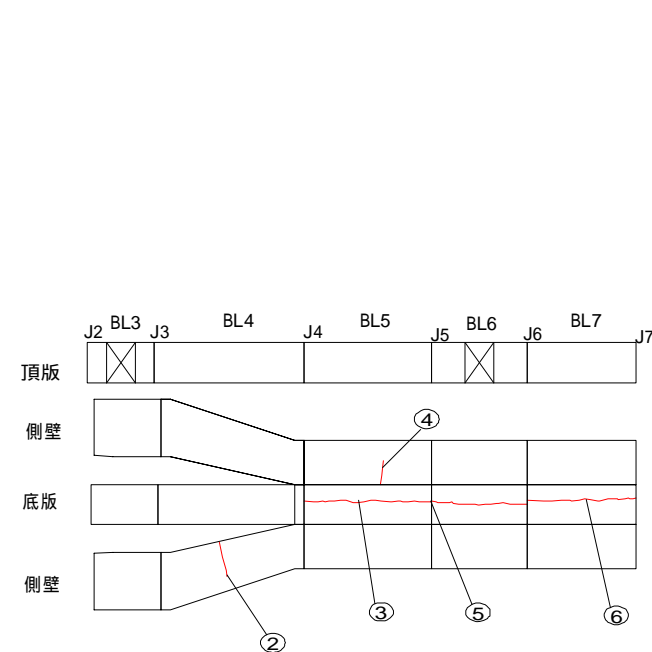
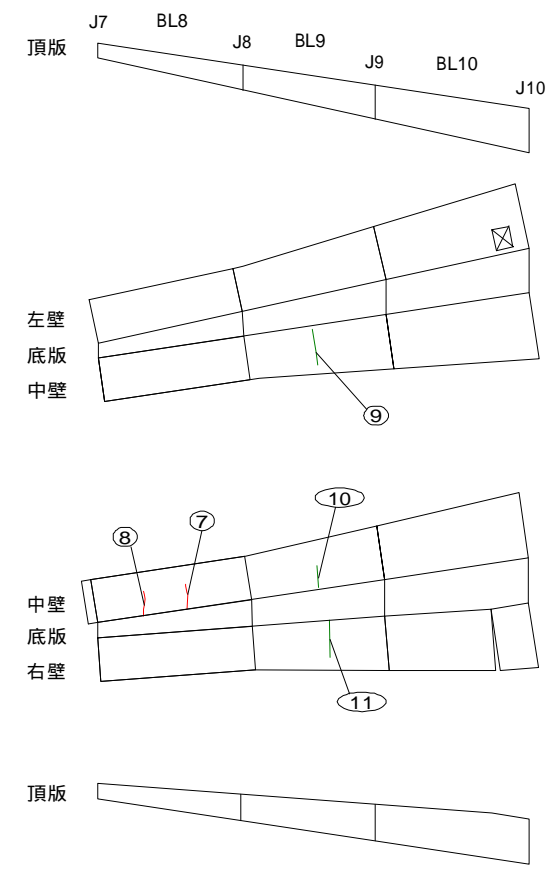
損傷展開図 7号機非常用取水路（取水路A系）

部位	損傷No	損傷種類	諸元			今回の地震以前の点検による確認の有無	備考
			延長(m)	幅(mm)	面積(m ²)		
取水路 A系	1	ひび割れ	4.6	0.2	-	無	
	2	ひび割れ	3.6	0.1	-	無	
	3	ひび割れ	13.2	0.2	-	無	
	4	ひび割れ	2.6	0.1	-	無	
	5	ひび割れ	10.0	0.2	-	無	
	6	ひび割れ	11.4	0.2	-	無	
	7	ひび割れ	2.6	0.1	-	無	
	8	ひび割れ	2.6	0.3	-	無	
	9	ひび割れ	3.8	0.1	-	有	
	10	ひび割れ	2.3	0.1	-	有	
	11	ひび割れ	3.9	0.1	-	有	
取水路 B系	1	ひび割れ	4.7	0.2	-	無	
	2	ひび割れ	5.0	0.2	-	無	
	3	ひび割れ	1.6	0.1	-	無	
	4	ひび割れ	5.0	0.1	-	無	
	5	ひび割れ	3.2	0.1	-	無	
	6	ひび割れ	2.9	0.1	-	無	
	7	ひび割れ	3.0	0.1	-	無	
スクリーン室 地上部	1	剥離・剥落	-	-	0.08	有	無筋部 形状 0.3m × 0.27m, t=2cm
	2	剥離・剥落	-	-	0.13	無	無筋部 形状 0.5m × 0.5m, t=20cm
	3	ひび割れ	1.3	0.2	-	無	
	4	ひび割れ	2.7	0.2	-	無	
	5	剥離・剥落	-	-	0.07	無	無筋部 形状 0.6m × 0.11m, t=15cm

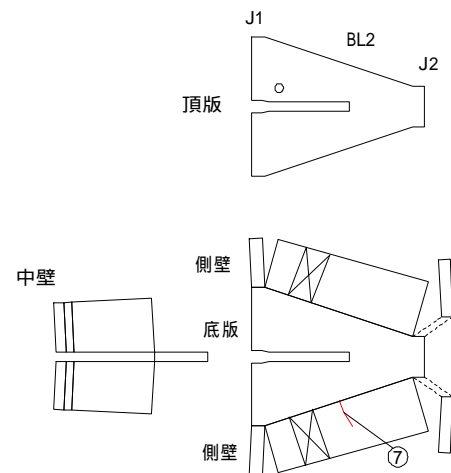
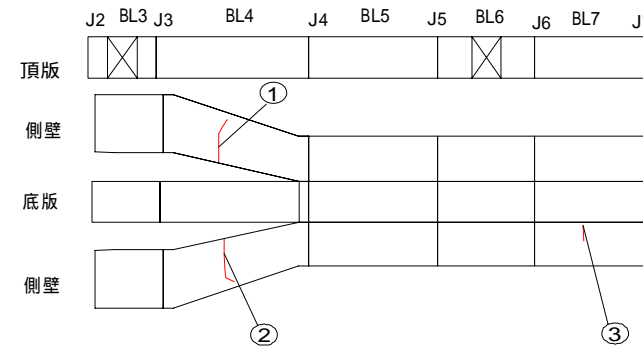
損傷展開図 7号機非常用取水路（取水路B系）

J1	J2	J3	J4	J5	J6	J7	J8	J9	J10
手前BL1	手前BL2	手前BL3	手前BL4	手前BL5	手前BL6	手前BL7	手前BL8	手前BL9	手前BL10
奥 BL2	奥 BL3	奥 BL4	奥 BL5	奥 BL6	奥 BL7	奥 BL8	奥 BL9	奥 BL10	奥 BL11
左壁	左壁	左壁	左壁	左壁	左壁	左壁	左壁	左壁	左壁
右壁	右壁	右壁	右壁	右壁	右壁	右壁	右壁	右壁	右壁
耐震ジョイントM型	耐震ジョイントM型	耐震ジョイントM型	耐震ジョイントM型	耐震ジョイントM型	耐震ジョイントM型	耐震ジョイントM型	耐震ジョイントM型	耐震ジョイントM型	耐震ジョイントM型
伸び -10mm	伸び 0mm	伸び 0mm	伸び 0mm	伸び 0mm	伸び 0mm	伸び 0mm	伸び 0mm	伸び 0mm	伸び 0mm
段差 0mm	段差 0mm	段差 0mm	段差 0mm	段差 10mm	段差 0mm	段差 0mm	段差 10mm	段差 0mm	段差 0mm
ずれ 0mm	ずれ 0mm	ずれ 0mm	ずれ 0mm	ずれ 0mm	ずれ 0mm	ずれ 0mm	ずれ 10mm	ずれ 0mm	ずれ 0mm

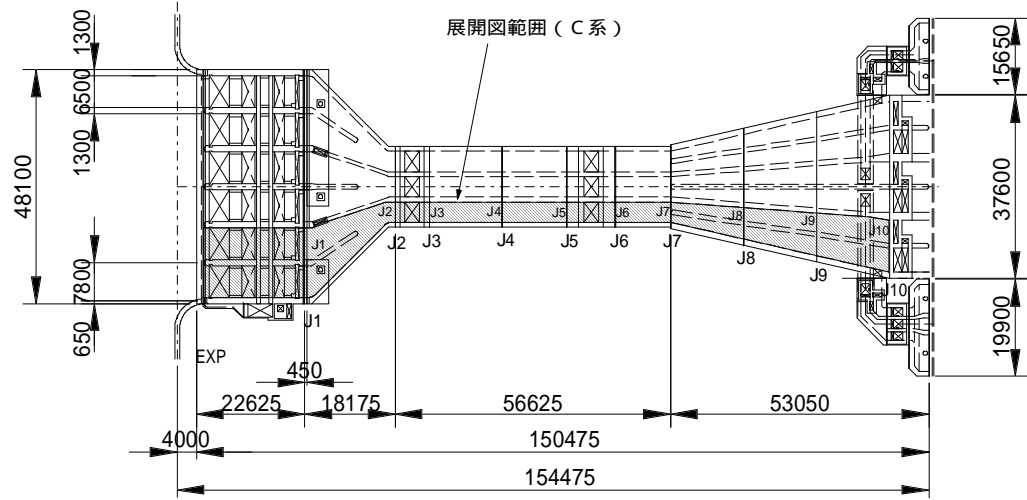
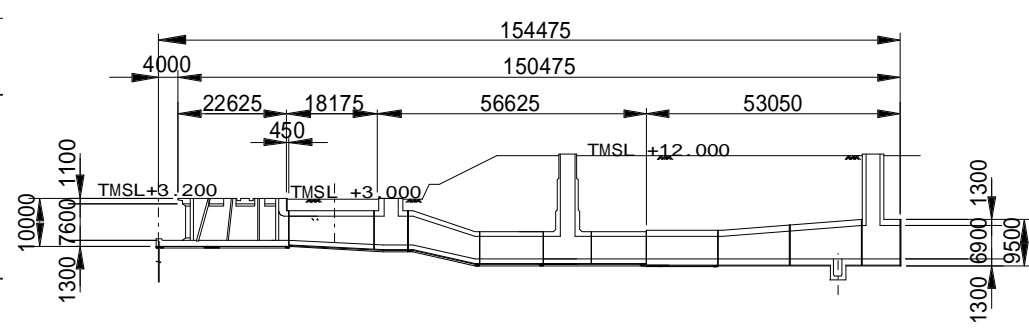
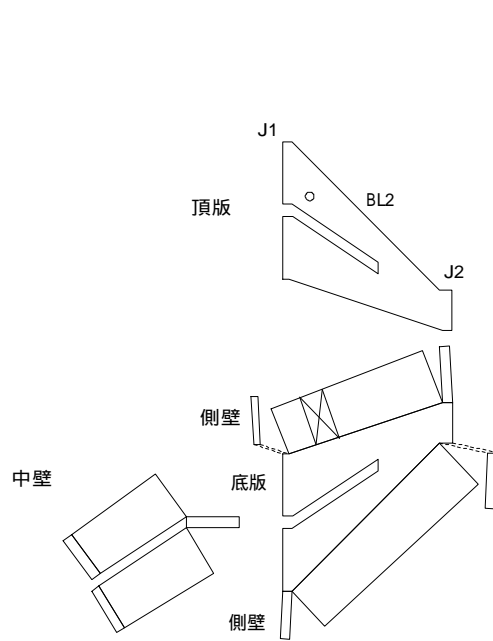
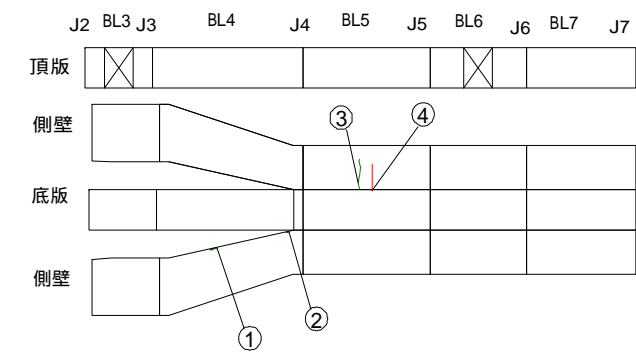
損傷展開図 7号機常用取水路C系

部位	損傷No	損傷種類	諸元			今回の地震以前の点検による確認の有無	備考
			延長(m)	幅(mm)	面積(m ²)		
取水路 C系	1	剥離・剥落	-	-	0.05	有	無筋部 形状 1.0m × 0.05m, t=2cm
	2	剥離・剥落	-	-	0.01	有	無筋部 形状 0.3m × 0.02m, t=2cm
	3	ひび割れ	3.2	0.3	-	有	
	4	ひび割れ	2.8	0.1	-	無	
スクリーン室 地上部	6	剥離・剥落	-	-	0.01	無	無筋部 形状 0.3m × 0.03m, t=2cm
	7	剥離・剥落	-	-	0.13	無	無筋部 形状 0.8m × 0.16m, t=20cm
	8	ひび割れ	1.4	0.2	-	無	
	9	剥離・剥落	-	-	0.05	無	無筋部 形状 0.15m × 0.36m, t=15cm
	10	剥離・剥落	-	-	0.11	無	無筋部 形状 0.42m × 0.25m, t=15cm
	11	ひび割れ	1.1	0.4	-	有	
	12	ひび割れ	1.4	0.2	-	無	
	13	ひび割れ	1.0	0.2	-	無

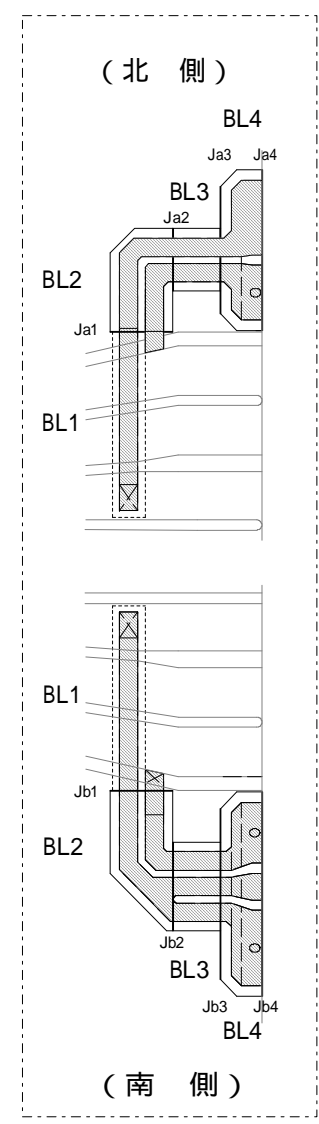
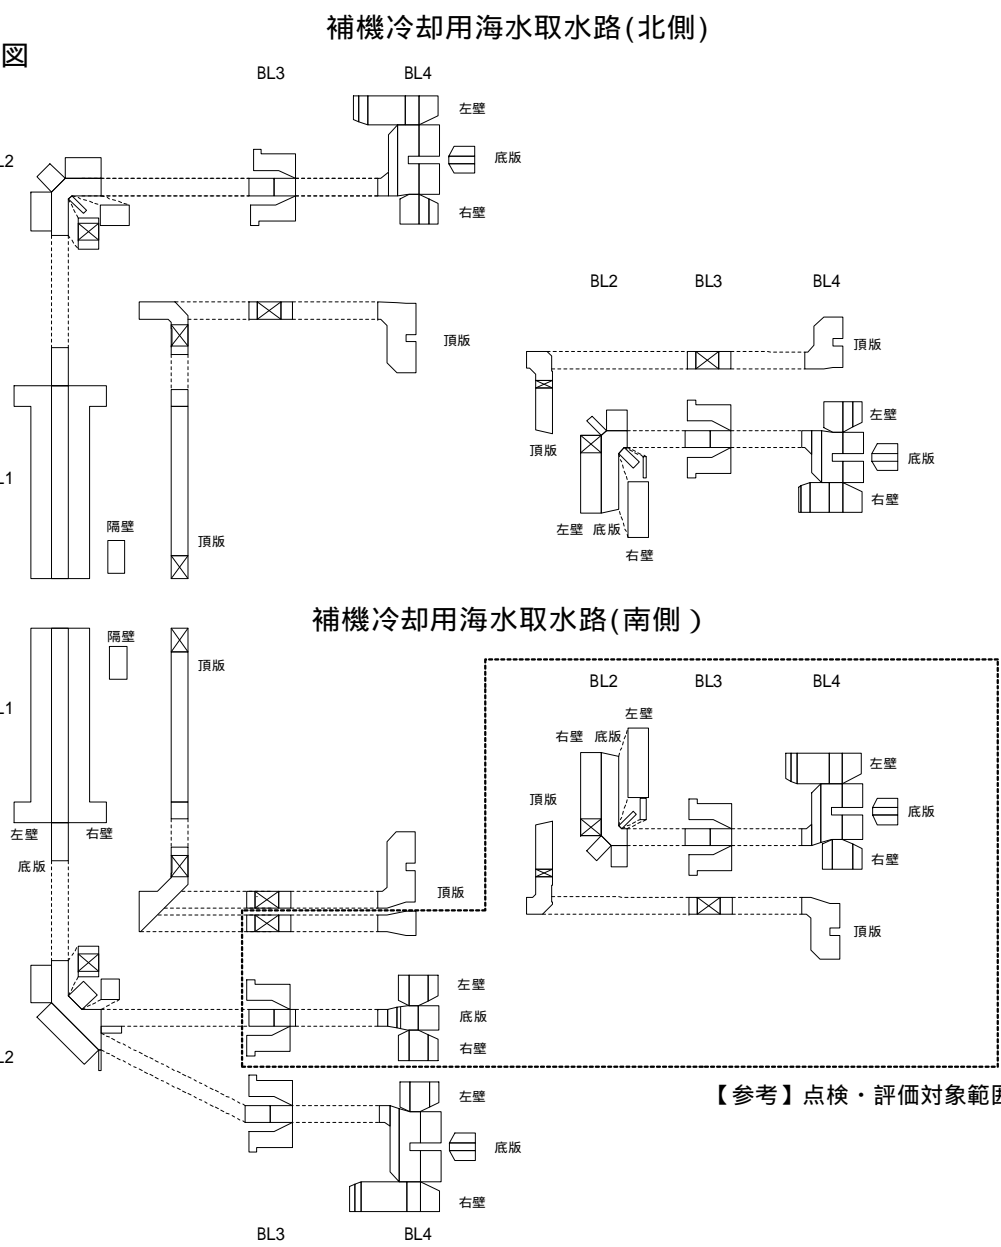
補機冷却用海水取水路 詳細図

補機冷却用海水取水路には損傷は認められない

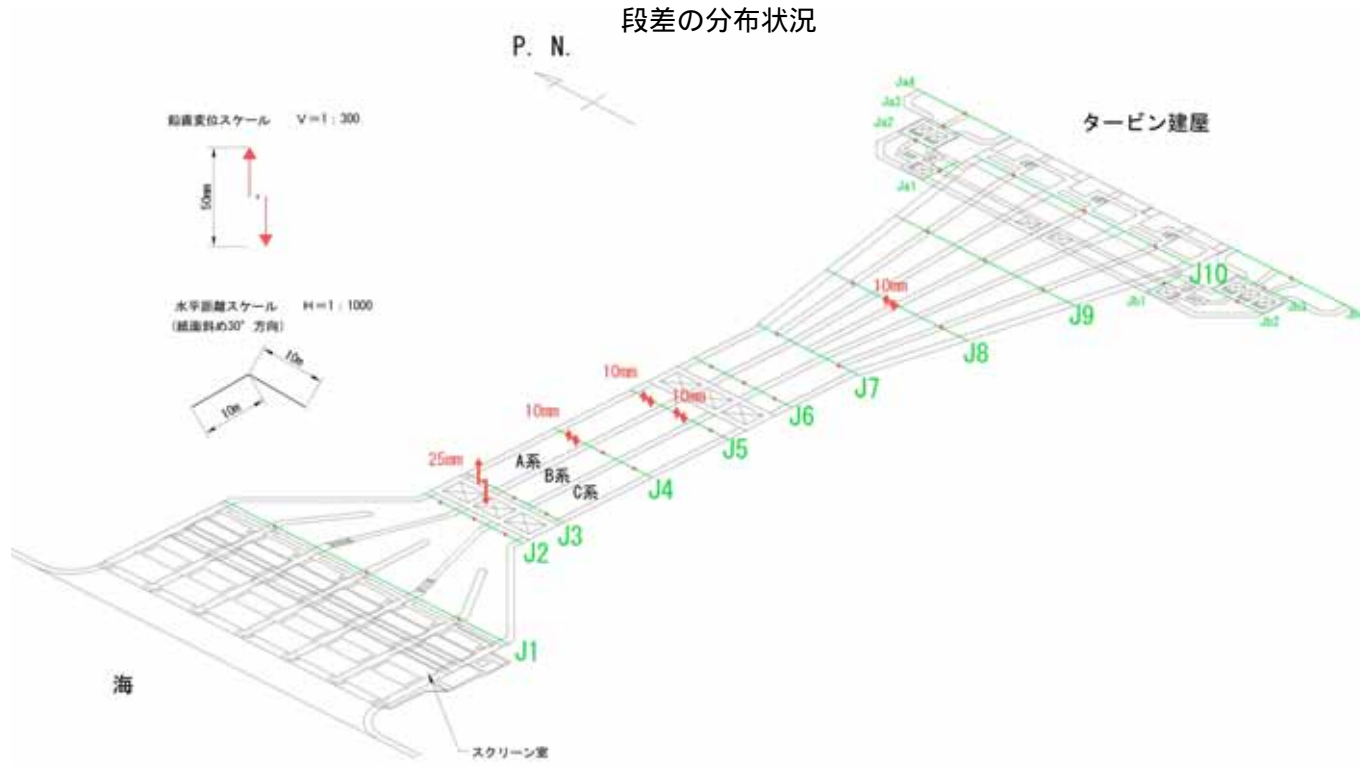
段差の分布状況

耐震ジョイントの変位量分布図
