柏崎刈羽原子力発電所 1号機非常用取水路の 損傷および段差に関する補修計画について

平成20年11月28日

東京電力

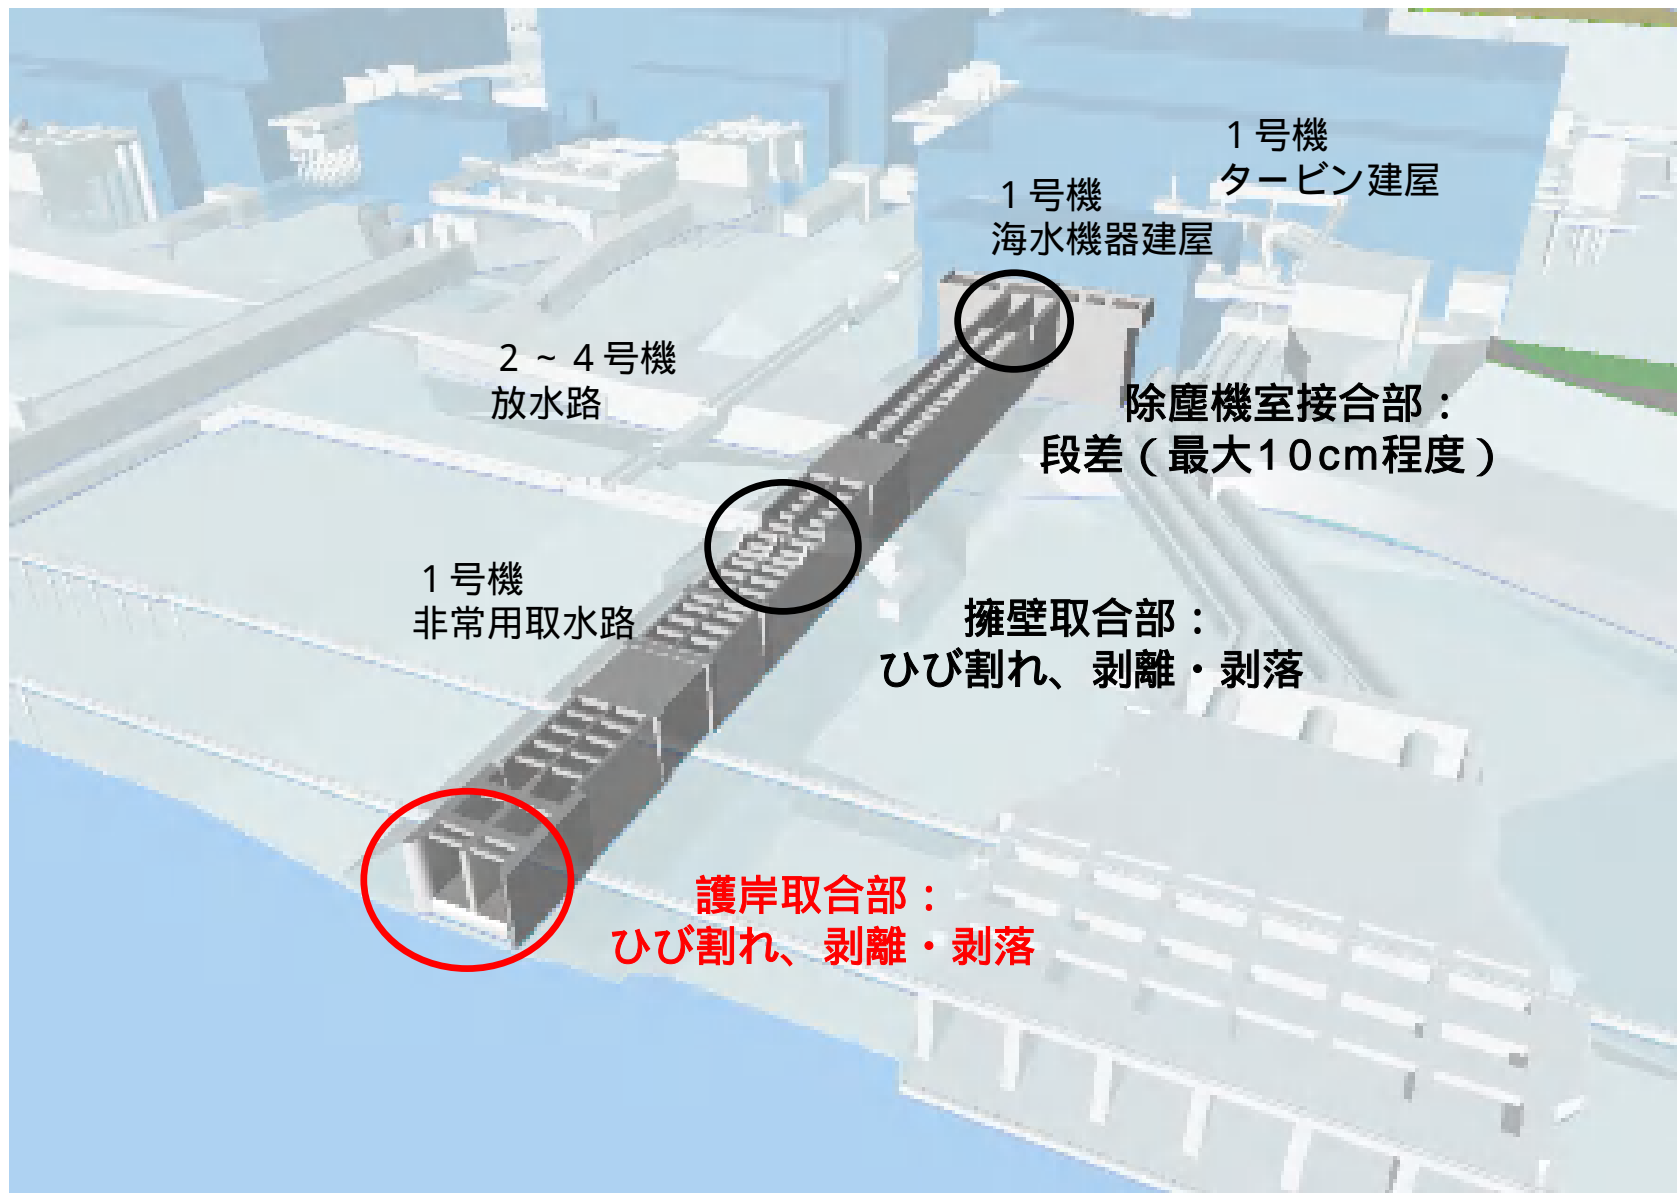
損傷および段差の発生位置

1) 護岸取合部のA系及びB系の側壁に亀裂が発生し、側壁から微量の漏水が認められた。取水機能に影響はないが、早急に補修計画を作成し、保安院に報告すること。

2) 水路途中の擁壁取合部のA系及びB系の側壁に亀裂が発生し、B系の側壁に剥離・剥落が認められた。取水機能に影響はないが、早急に補修計画を作成し、保安院に報告すること。

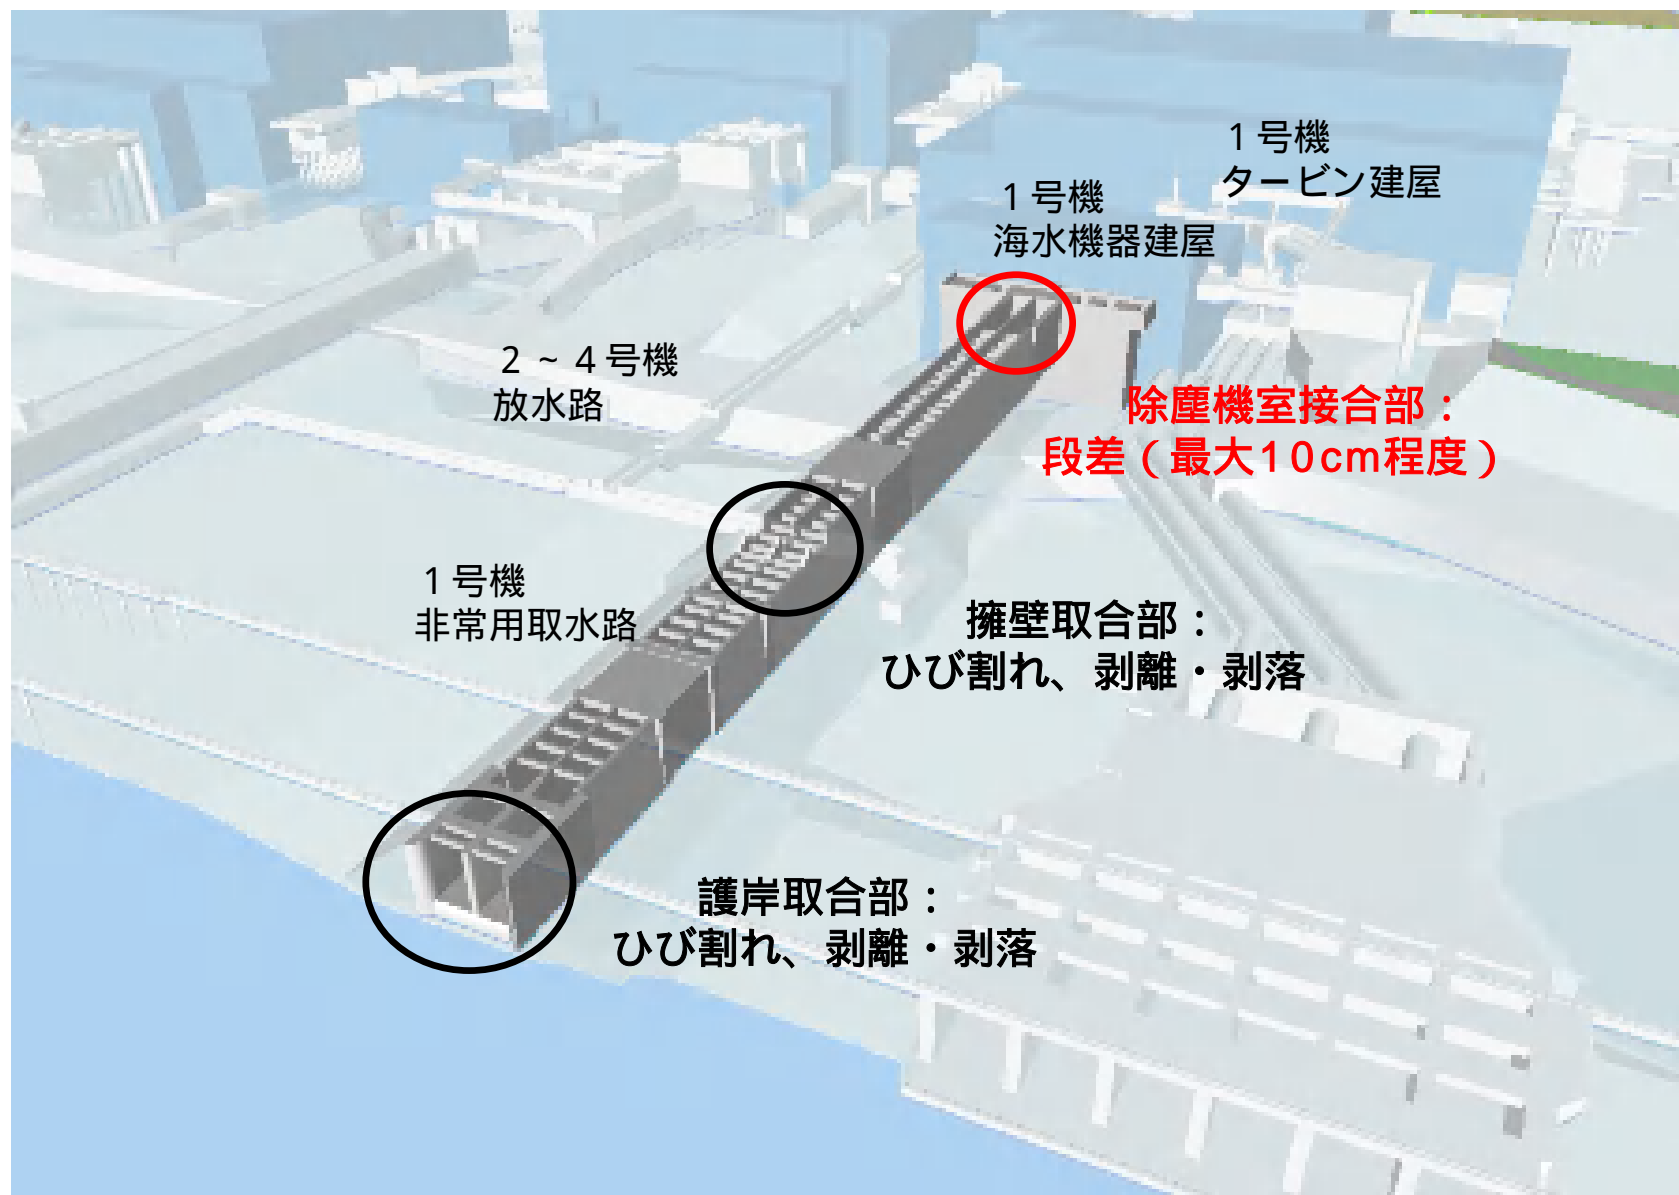
損傷および段差の発生位置

3) 海水機器建屋に最も近い取水路のブロックが10cm程度沈降しているため、その影響、対策を検討すること。
