柏崎刈羽原子力発電所
1号機タービン建屋オペレーティングフロア
上部大梁のコンクリート片落下について

平成21年3月11日

東京電力株式会社

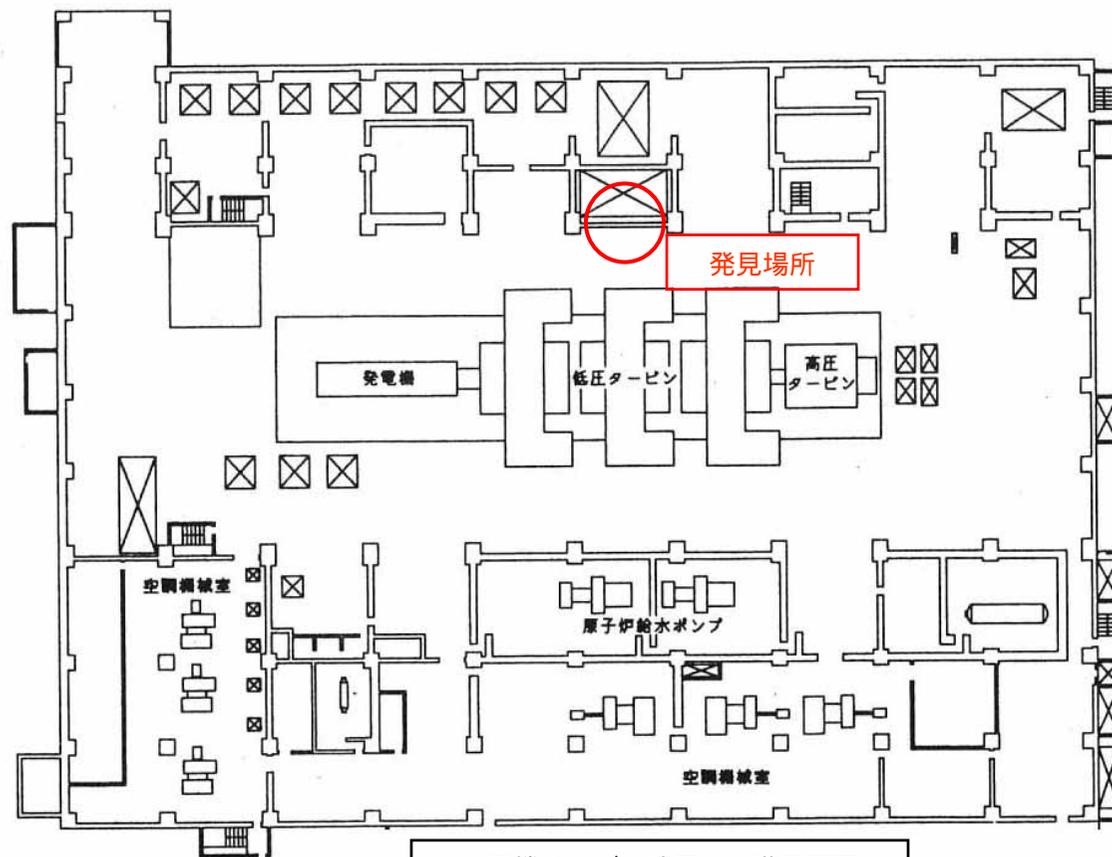
コンクリート片発見場所

平成21年1月14日に、柏崎刈羽原子力発電所1号機タービン建屋1階オペレーティングフロア（以下、オペフロという）でコンクリート片（大きさ：20cm×20cm×厚3cm）の落下物が確認された。

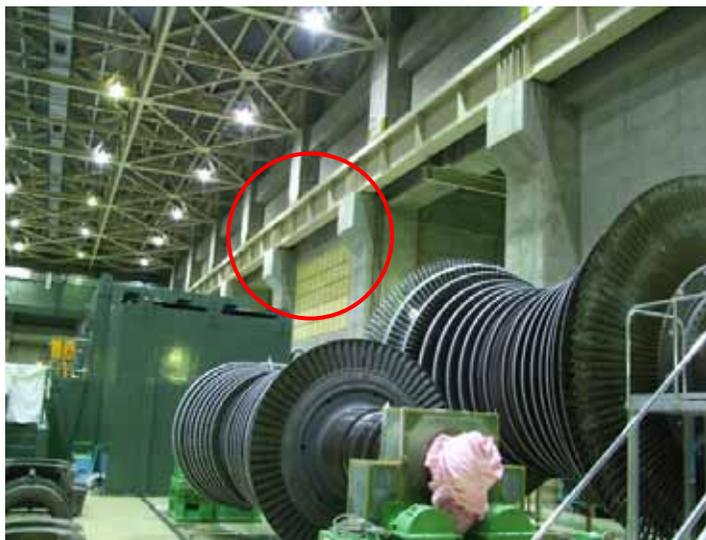
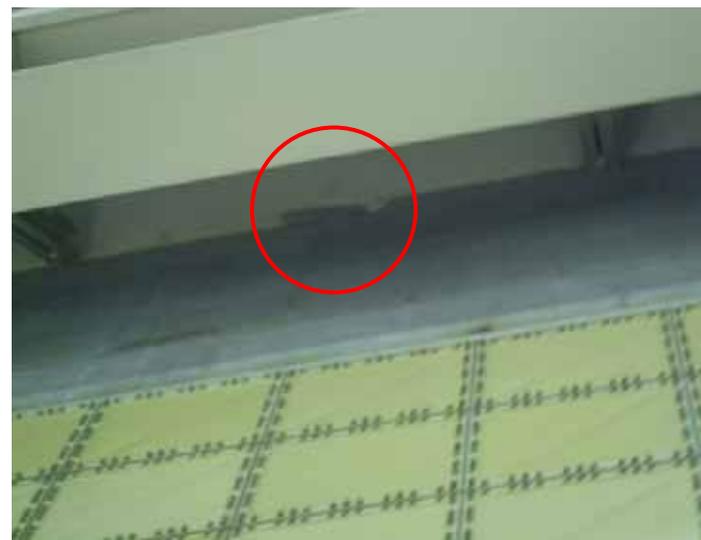
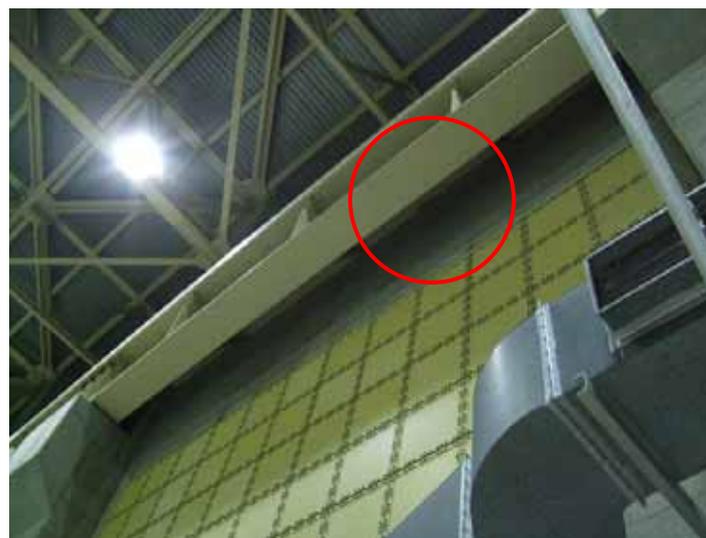
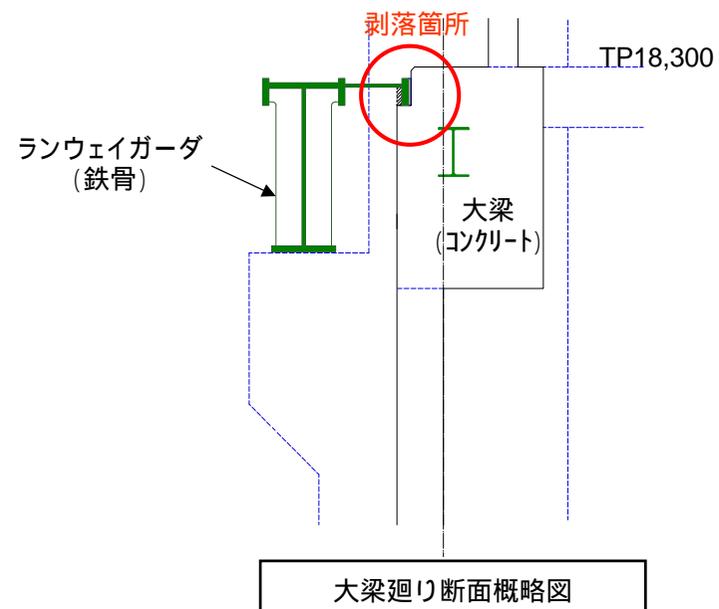
コンクリート片発見場所

- 6 A：鉄骨部とコンクリート部の境界（上フランジの鉄骨から約200mm下がり）に沿ってひび割れあり
- 6 B：既にコンクリートの剥落を確認（剥落時期は不明）
- 6 C：コンクリートにひび割れ，浮きあり
- 6 D：コンクリートにひび割れあり

目視確認および打診調査の結果を受け，安全確保のための応急処置として，T6～T7間について剥落部と同様の箇所のはつり作業を実施した。

- ・ 1月14日の剥落部と同様の箇所をはつり取り，鉄骨との取り合い部をシールする。
- ・ 鉄骨面を塗装する。

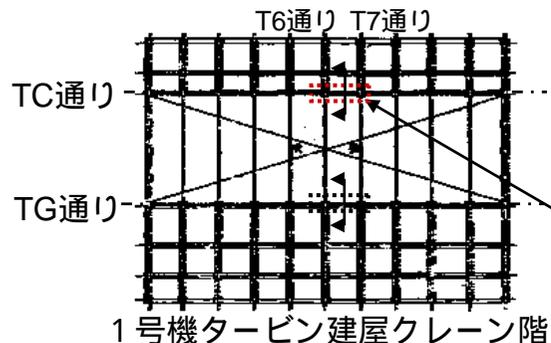
今回剥落が発見された部位
(TC通り, T6-T7間)

コンクリート片の剥落が発見された箇所(TC通り)の構造を示す。
ランウェイガーダと躯体との干渉について柏崎他号機および福島
サイトについて調査した結果、1号機タービン建屋のTC通りの
ような干渉の無いことが確認された。
